# 112 年度雲林縣濁水溪河川揚塵宣導、應變防制及環境清理計畫

## 濁水溪河川揚塵現場巡查紀錄單

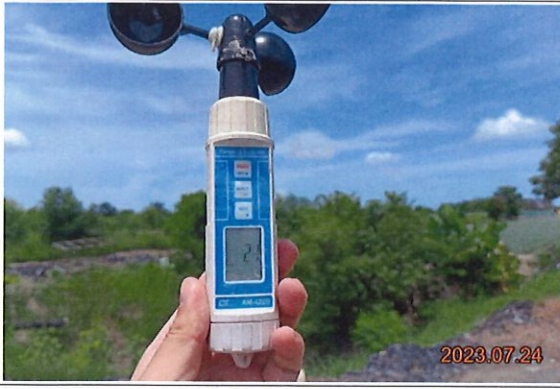
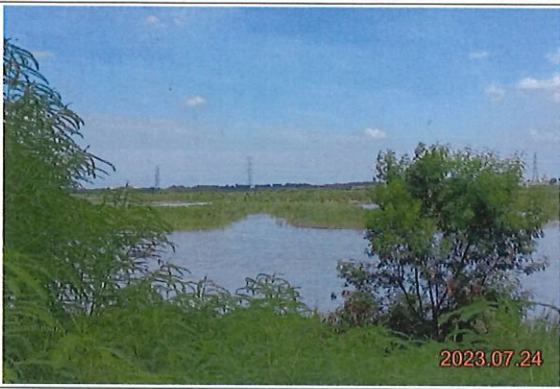
現地風速	下游

現地狀況 描述	<input checked="" type="checkbox"/> 無人耕種區 <input checked="" type="checkbox"/> 農耕施作區 <input checked="" type="checkbox"/> 抑制揚塵工法施作區 <input type="checkbox"/> 其他: _____ ( <input type="checkbox"/> 灘地灑水 <input checked="" type="checkbox"/> 綠覆蓋 <input checked="" type="checkbox"/> 水覆蓋 <input checked="" type="checkbox"/> 防風林 <input type="checkbox"/> 防塵網 <input type="checkbox"/> 培厚 <input type="checkbox"/> 疏濬 )		
主要裸露灘地	<input checked="" type="checkbox"/> 上游 ( <input checked="" type="checkbox"/> 北岸 <input checked="" type="checkbox"/> 河道中 <input type="checkbox"/> 南岸 ) / <input checked="" type="checkbox"/> 下游 ( <input type="checkbox"/> 北岸 <input checked="" type="checkbox"/> 河道中 <input type="checkbox"/> 南岸 )		
現地氣象資料	1. 現地風速: <u>2.1</u> m/s      2. 現地風向: <u>7</u> (degrees)		
現場地形 描述	現地風速 2.1, 河道水位偏高, 農耕施作區狀況良好, 河道中水、綠覆蓋良好, 今日無揚塵發生。		
備註
