112 年度雲林縣濁水溪河川揚塵宣導、應變防制及環境清理計畫

濁水溪河川揚塵現場巡查紀錄單

巡查表單編號	Y1epb-112-243		
巡查日期	113 年 04 月 09 日 星期二	巡查人員

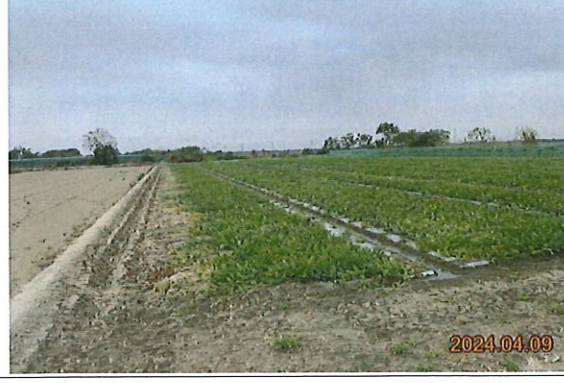
現地狀況 描述	<input checked="" type="checkbox"/> 無人耕種區 <input checked="" type="checkbox"/> 農耕施作區 <input checked="" type="checkbox"/> 抑制揚塵工法施作區 <input type="checkbox"/> 其他: _____ (<input type="checkbox"/> 灘地灑水 <input checked="" type="checkbox"/> 綠覆蓋 <input checked="" type="checkbox"/> 水覆蓋 <input checked="" type="checkbox"/> 防風林 <input type="checkbox"/> 防塵網 <input type="checkbox"/> 培厚 <input type="checkbox"/> 疏濬)		
主要裸露灘地	<input checked="" type="checkbox"/> 上游 (<input checked="" type="checkbox"/> 北岸 <input checked="" type="checkbox"/> 河道中 <input type="checkbox"/> 南岸) / <input checked="" type="checkbox"/> 下游 (<input type="checkbox"/> 北岸 <input checked="" type="checkbox"/> 河道中 <input type="checkbox"/> 南岸)		
現地氣象資料	1. 現地風速: _____ 7.1 _____ m/s 2. 現地風向: _____ 14 _____ (degrees)		
現場地形 描述	現地風速 7.1m/s，河道水位低，農耕施作區耕作良好，河道中水覆蓋及稻草 蓆覆蓋良好，現場無塵發生。		
備註

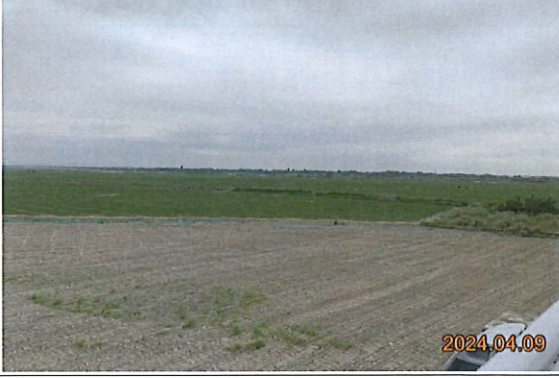
現地狀況 描述	<input checked="" type="checkbox"/> 無人耕種區 <input type="checkbox"/> 農耕施作區 <input checked="" type="checkbox"/> 抑制揚塵工法施作區 <input type="checkbox"/> 其他: _____ (<input type="checkbox"/> 灘地灑水 <input checked="" type="checkbox"/> 綠覆蓋 <input type="checkbox"/> 水覆蓋 <input type="checkbox"/> 防風林 <input type="checkbox"/> 防塵網 <input type="checkbox"/> 培厚 <input type="checkbox"/> 疏濬)		
主要裸露灘地	<input checked="" type="checkbox"/> 上游 (<input type="checkbox"/> 北岸 <input checked="" type="checkbox"/> 河道中 <input type="checkbox"/> 南岸) / <input checked="" type="checkbox"/> 下游 (<input type="checkbox"/> 北岸 <input checked="" type="checkbox"/> 河道中 <input type="checkbox"/> 南岸)		
現地氣象資料	1. 現地風速: _____ 7.0 _____ m/s 2. 現地風向: _____ 4 _____ (degrees)		
現場地形 描述	現地風速 7.0m/s, 河道水位低, 河道中灘地溼裸露地面積高, 灘地稻草蓆鋪設, 現場無揚塵發生。		
備註
