# 109 年度雲林縣濁水溪揚塵監測宣導暨揚塵污染環境洗街計畫

## 濁水溪河川揚塵 09 月份現場巡查總表

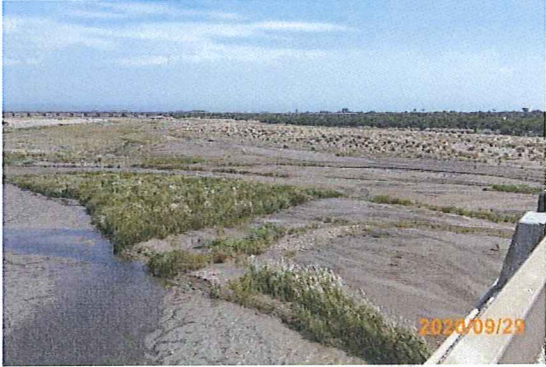
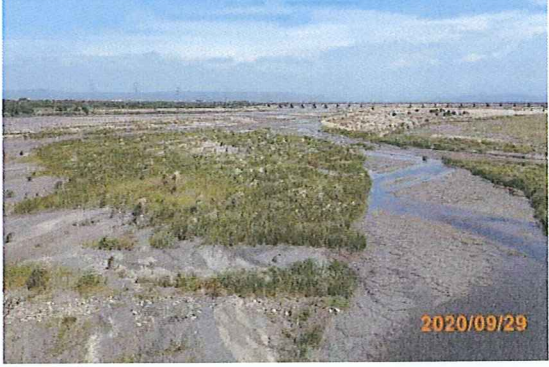
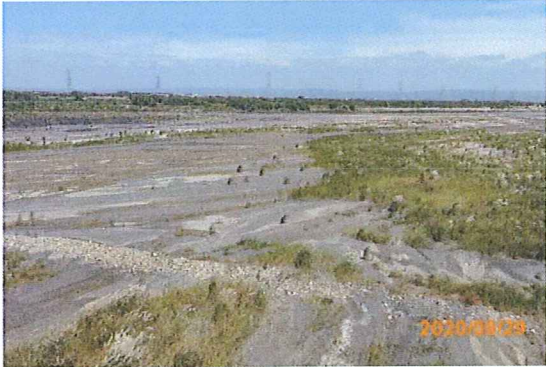
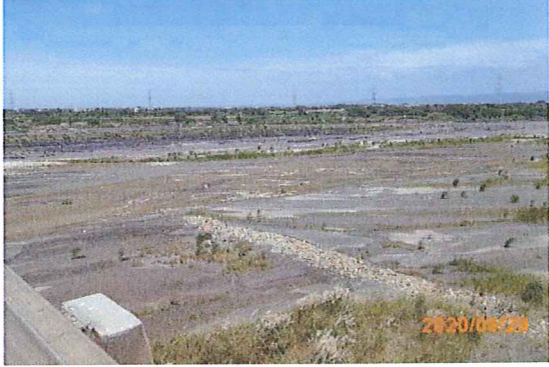
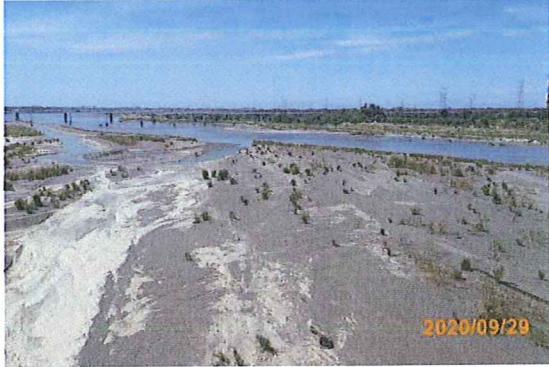
巡查表單編號	Ylep-109- 034	巡查日期	109 年 09 月 29 日 星期 二
現場 照片

現地狀況 描述	<input type="checkbox"/> 無人耕種區 <input type="checkbox"/> 農耕施作區 <input checked="" type="checkbox"/> 抑制揚塵工法施作區： <input type="checkbox"/> 其它： ( <input checked="" type="checkbox"/> 水覆 <input type="checkbox"/> 灘地灑水 <input checked="" type="checkbox"/> 綠覆 <input type="checkbox"/> 防風林 <input checked="" type="checkbox"/> 防塵網 <input type="checkbox"/> 培厚 <input type="checkbox"/> 疏濬 )		
主要 裸露灘地	<input checked="" type="checkbox"/> 上游( <input checked="" type="checkbox"/> 北岸 <input checked="" type="checkbox"/> 河道中 <input type="checkbox"/> 南岸 ) / <input checked="" type="checkbox"/> 下游( <input checked="" type="checkbox"/> 北岸 <input checked="" type="checkbox"/> 河道中 <input type="checkbox"/> 南岸 )		
現地氣象 資料	1、現地風速： 3.8 m/s   ;   2、現地風向： 12 (degrees)		
現場 地形描述	現地風速小、今日水位偏低、但裸露地尚濕潤、且綠 覆良好、今日無揚塵狀況發生。		
備註	无

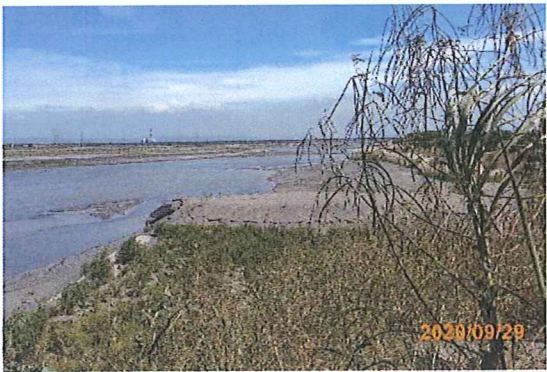
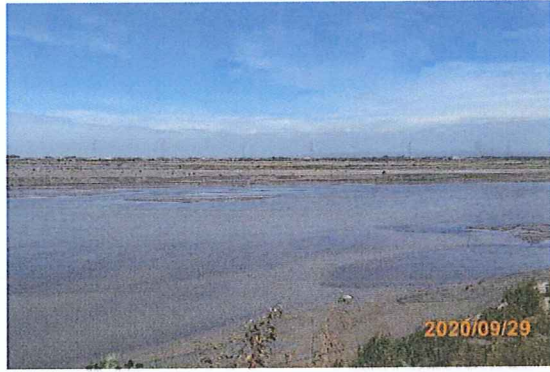
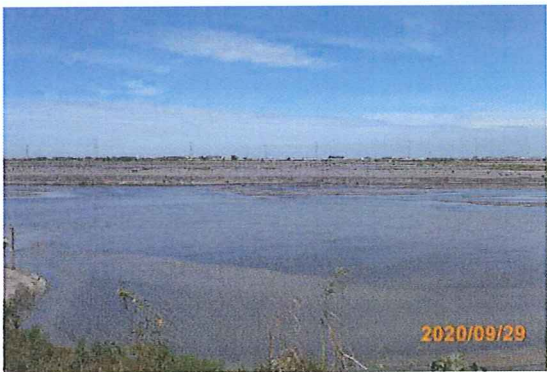
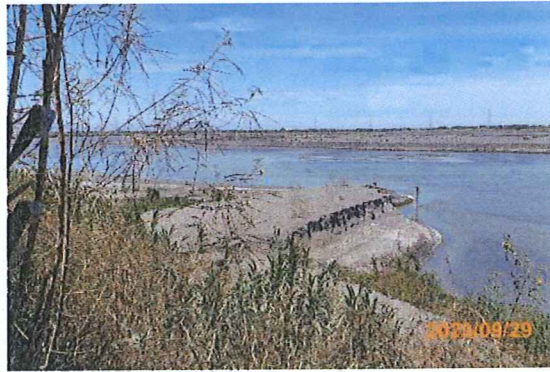
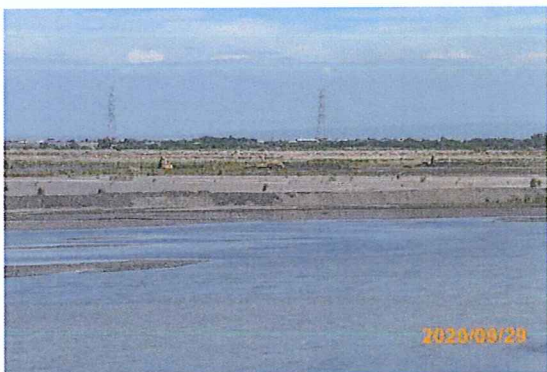
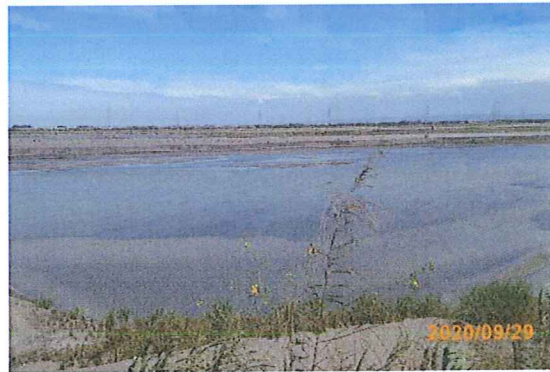
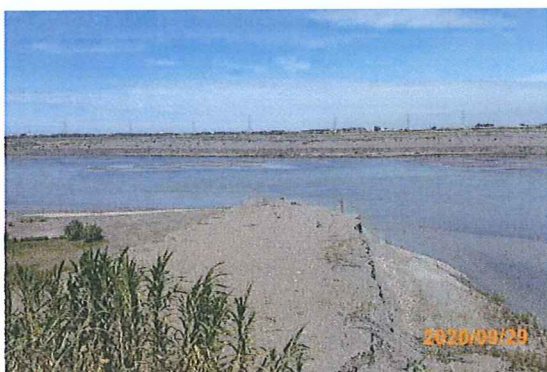
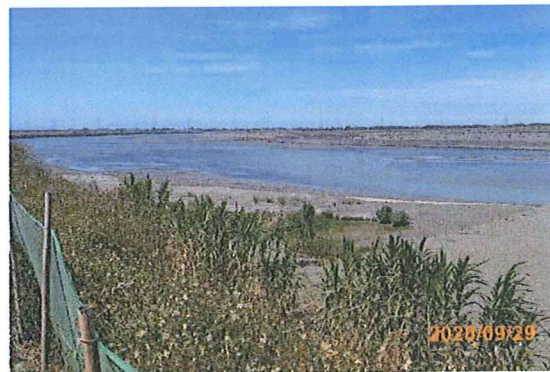
巡查表單編號	Ylep-109- 033	巡查日期	109 年 09 月 29 日 星期二			
現場 照片

現地狀況 描述	<input type="checkbox"/> 無人耕種區 <input type="checkbox"/> 農耕施作區 <input checked="" type="checkbox"/> 抑制揚塵工法施作區： <input type="checkbox"/> 其它： ( <input checked="" type="checkbox"/> 水覆 <input type="checkbox"/> 灘地灑水 <input type="checkbox"/> 綠覆 <input type="checkbox"/> 防風林 <input type="checkbox"/> 防塵網 <input type="checkbox"/> 培厚 <input checked="" type="checkbox"/> 疏濬 )		
主要 裸露灘地	<input checked="" type="checkbox"/> 上游( <input type="checkbox"/> 北岸 <input checked="" type="checkbox"/> 河道中 <input checked="" type="checkbox"/> 南岸 ) / <input checked="" type="checkbox"/> 下游( <input type="checkbox"/> 北岸 <input checked="" type="checkbox"/> 河道中 <input checked="" type="checkbox"/> 南岸 )		
現地氣象 資料	1、現地風速： 3.2 m/s   ；   2、現地風向： 10 (degrees)		
現場 地形描述	現地風速小，河道分佈南北岸，河道中灘地尚濕潤， 高鐵橋下游北岸處有疏濬工程進行中，今日無揚 塵狀況發生。		
備註	無

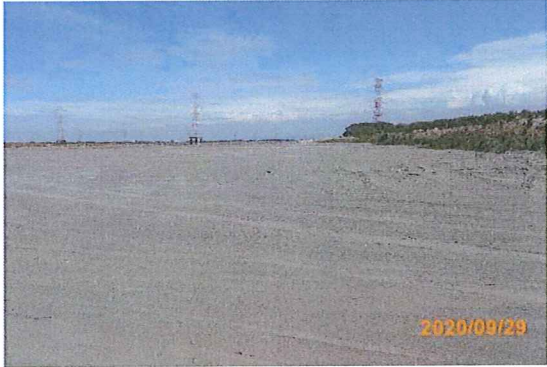
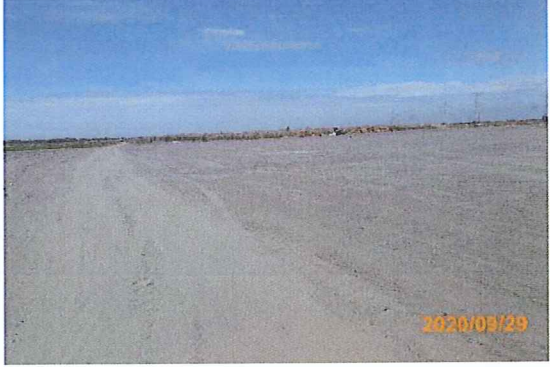
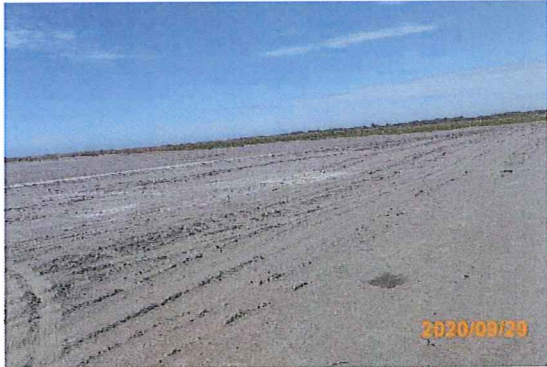
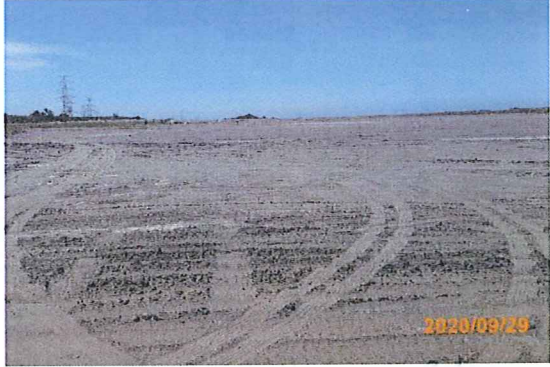
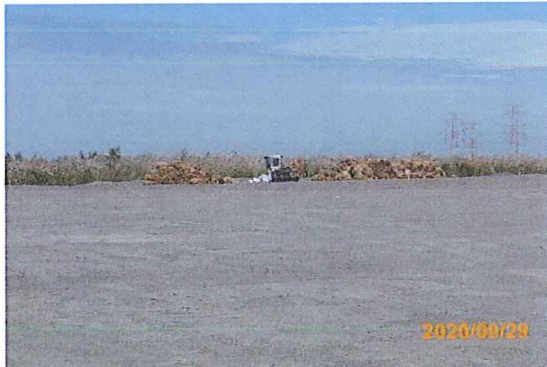
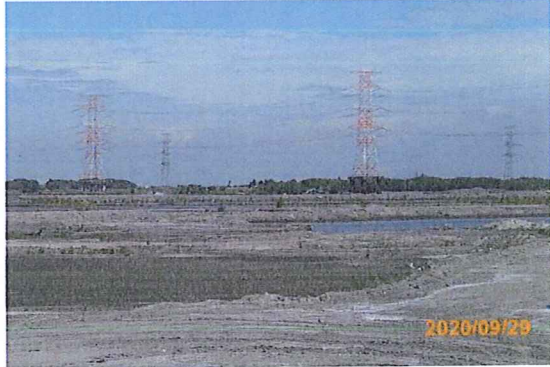
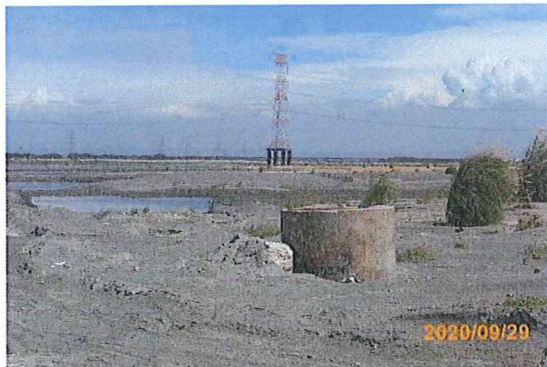
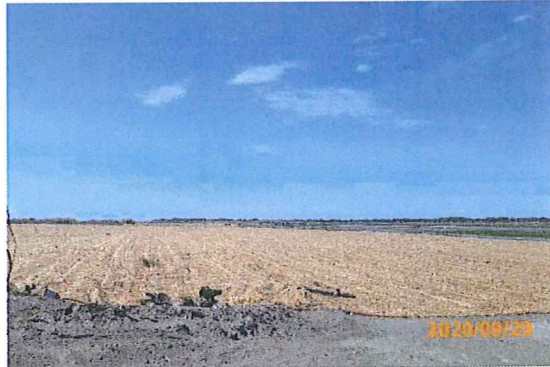
巡查表單編號	Ylep-109- 032	巡查日期	109 年 09 月 29 日 星期二
現場 照片

現地狀況 描述	<input type="checkbox"/> 無人耕種區 <input checked="" type="checkbox"/> 農耕施作區 <input checked="" type="checkbox"/> 抑制揚塵工法施作區： <input checked="" type="checkbox"/> 其它：稻草蓆 ( <input type="checkbox"/> 水覆 <input type="checkbox"/> 灘地灑水 <input type="checkbox"/> 綠覆 <input type="checkbox"/> 防風林 <input type="checkbox"/> 防塵網 <input checked="" type="checkbox"/> 培厚 <input checked="" type="checkbox"/> 疏濬 )		
主要 裸露灘地	<input checked="" type="checkbox"/> 上游( <input type="checkbox"/> 北岸 <input type="checkbox"/> 河道中 <input checked="" type="checkbox"/> 南岸 ) / <input checked="" type="checkbox"/> 下游( <input type="checkbox"/> 北岸 <input checked="" type="checkbox"/> 河道中 <input type="checkbox"/> 南岸 )		
現地氣象 資料	1、現地風速： 4.9 m/s   ;   2、現地風向： 340 (degrees)		
現場 地形描述	現地風速大，河道集中北岸，河道中灘地為農耕區目前 休耕植生良好，上游南岸灘地及下游河道旁灘地 已鋪設稻草蓆，北岸有疏濬工程進行中，今日無揚塵 狀況發生。		
備註	南岸管制哨已撤離。

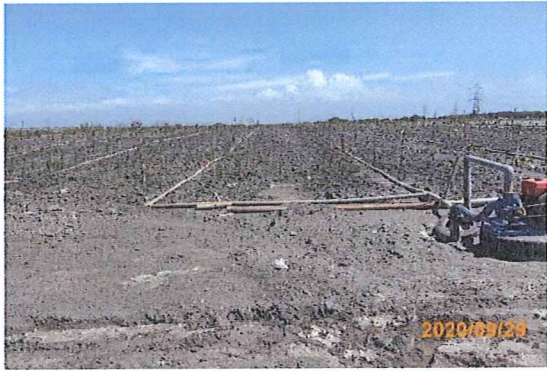
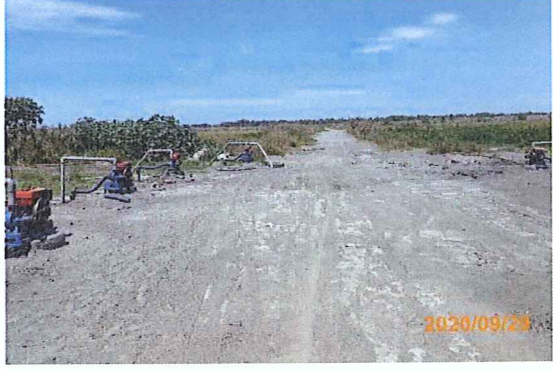
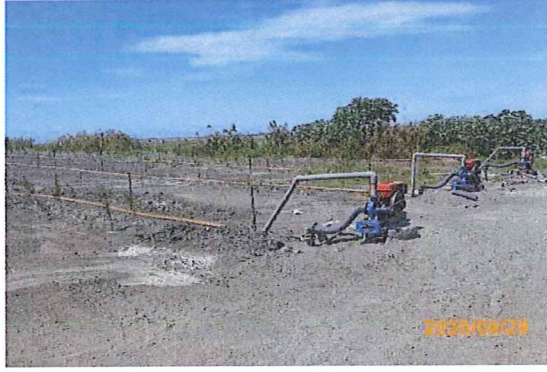
巡查表單編號	Ylep-109- 031	巡查日期	109 年 09 月 29 日 星期 二
現場 照片

現地狀況 描述	<input type="checkbox"/> 無人耕種區 <input type="checkbox"/> 農耕施作區 <input checked="" type="checkbox"/> 抑制揚塵工法施作區： <input type="checkbox"/> 其它： ( <input type="checkbox"/> 水覆 <input type="checkbox"/> 灘地灑水 <input type="checkbox"/> 綠覆 <input checked="" type="checkbox"/> 防風林 <input type="checkbox"/> 防塵網 <input checked="" type="checkbox"/> 培厚 <input checked="" type="checkbox"/> 疏濬 )		
主要 裸露灘地	<input checked="" type="checkbox"/> 上游( <input type="checkbox"/> 北岸 <input checked="" type="checkbox"/> 河道中 <input type="checkbox"/> 南岸 ) / <input checked="" type="checkbox"/> 下游( <input type="checkbox"/> 北岸 <input checked="" type="checkbox"/> 河道中 <input type="checkbox"/> 南岸 )		
現地氣象 資料	1、現地風速： 5.5 m/s   ;   2、現地風向： 327 (degrees)		
現場 地形描述	現地風速大，此區為完竣疏濬工程區，南岸中低灘地培厚之後種植防風林帶，高灘地目前裸露無防制工法施作，今日無揚塵狀況發生。		
備註

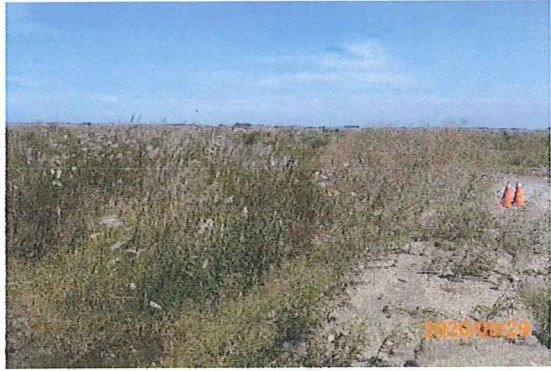
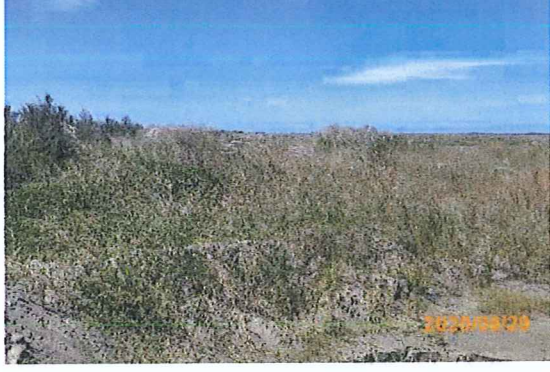
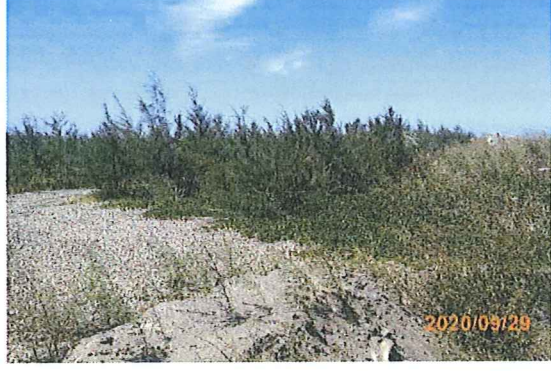
巡查表單編號	Ylepb-109- 030	巡查日期	109 年 09 月 29 日 星期二
現場 照片

現地狀況 描述	<input type="checkbox"/> 無人耕種區 <input type="checkbox"/> 農耕施作區 <input checked="" type="checkbox"/> 抑制揚塵工法施作區： <input checked="" type="checkbox"/> 其它：防淡水林帶 <input checked="" type="checkbox"/> 水覆 <input type="checkbox"/> 灘地灑水 <input checked="" type="checkbox"/> 綠覆 <input checked="" type="checkbox"/> 防風林 <input type="checkbox"/> 防塵網 <input checked="" type="checkbox"/> 培厚 <input type="checkbox"/> 疏濬		
主要 裸露灘地	<input checked="" type="checkbox"/> 上游( <input type="checkbox"/> 北岸 <input checked="" type="checkbox"/> 河道中 <input type="checkbox"/> 南岸) / <input checked="" type="checkbox"/> 下游( <input type="checkbox"/> 北岸 <input checked="" type="checkbox"/> 河道中 <input type="checkbox"/> 南岸)		
現地氣象 資料	1、現地風速： 5.7 m/s   ；   2、現地風向： 355 (degrees)		
現場 地形描述	現地風大、河道集中北岸、河道南岸灘地水覆狀況尚良好、今日無揚塵狀況發生。		
備註

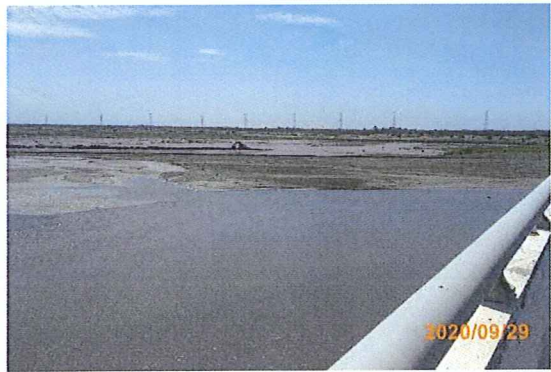
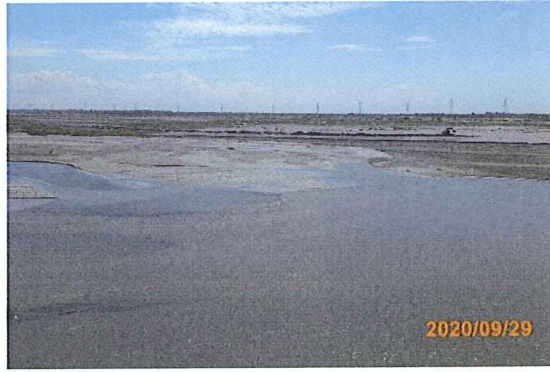
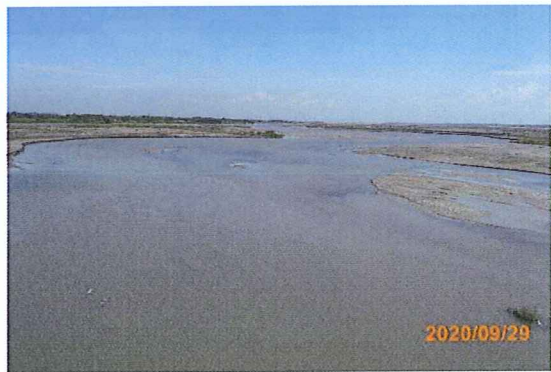
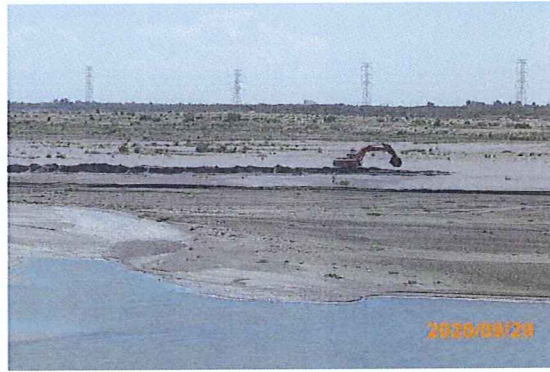
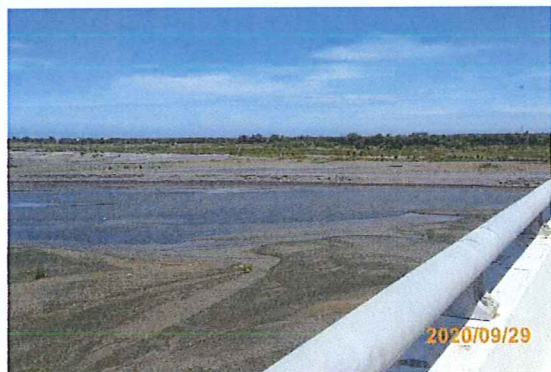
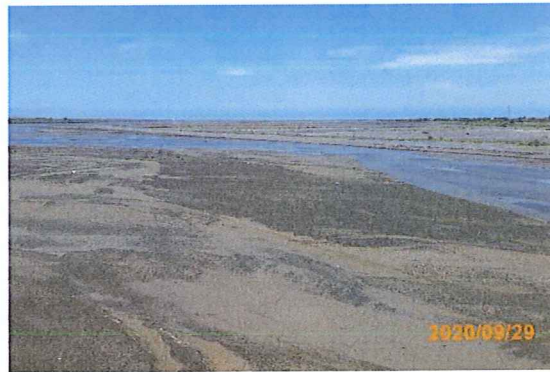
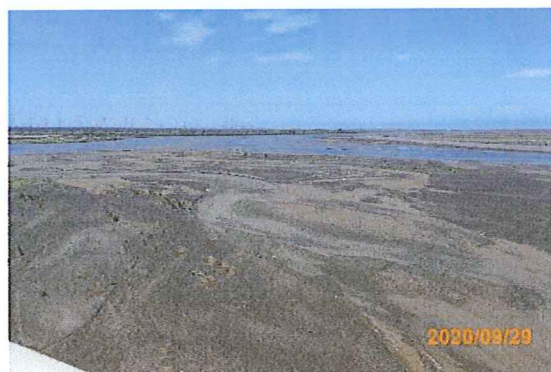
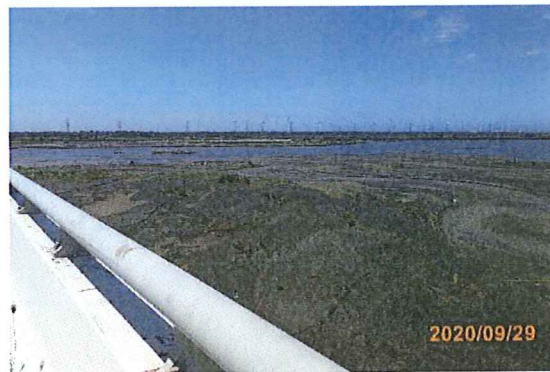
巡查表單編號	Ylep-109- 029	巡查日期	109 年 09 月 29 日 星期二
現場 照片

現地狀況 描述	<input type="checkbox"/> 無人耕種區 <input type="checkbox"/> 農耕施作區 <input checked="" type="checkbox"/> 抑制揚塵工法施作區： ( <input checked="" type="checkbox"/> 水覆 <input type="checkbox"/> 灘地灑水 <input type="checkbox"/> 綠覆 <input type="checkbox"/> 防風林 <input type="checkbox"/> 防塵網 <input type="checkbox"/> 培厚 <input type="checkbox"/> 疏濬 ) <input checked="" type="checkbox"/> 其它： <u>稻草蓆</u>		
主要 裸露灘地	<input checked="" type="checkbox"/> 上游( <input type="checkbox"/> 北岸 <input type="checkbox"/> 河道中 <input checked="" type="checkbox"/> 南岸 ) / <input checked="" type="checkbox"/> 下游( <input type="checkbox"/> 北岸 <input checked="" type="checkbox"/> 河道中 <input type="checkbox"/> 南岸 )		
現地氣象 資料	1、現地風速： <u>8.0</u> m/s   ;   2、現地風向： <u>11</u> (degrees)		
現場 地形描述	現地風速大，上下游裸露灘地均尚濕潤，今日無揚塵狀況發生。		
備註	上游南岸灘地正進行水覆補強、引水溝渠作業。

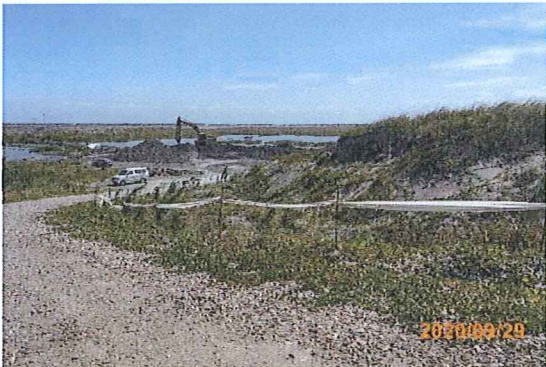
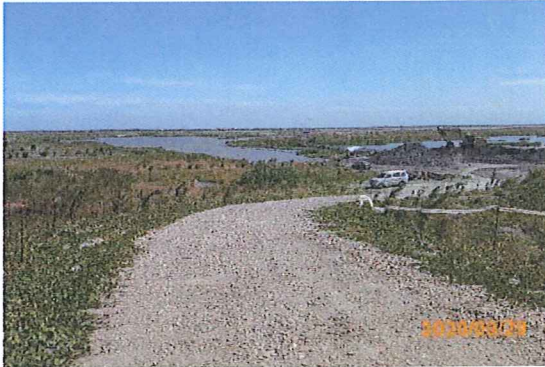
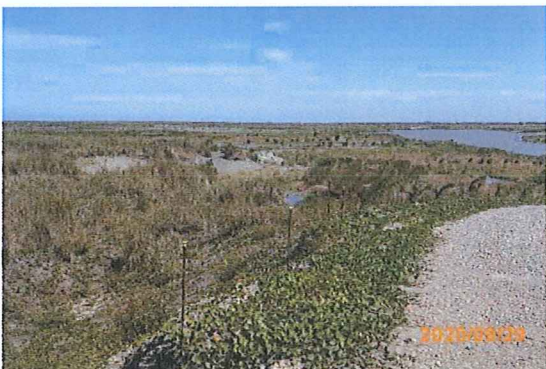
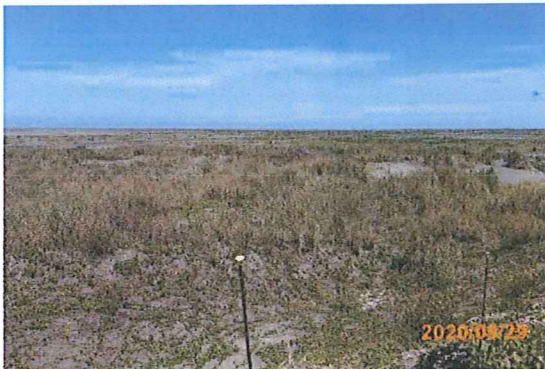
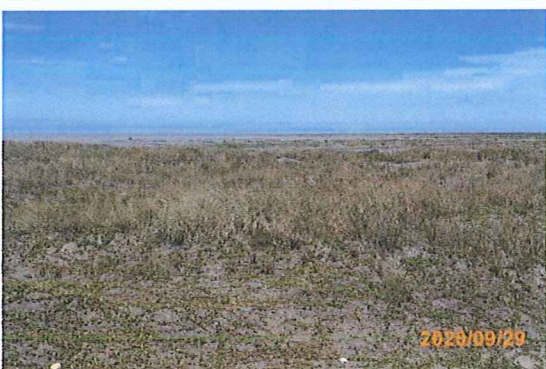
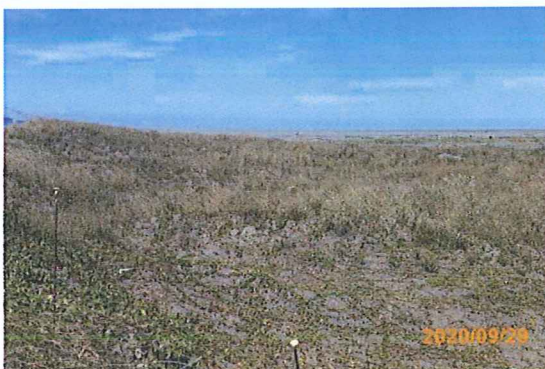
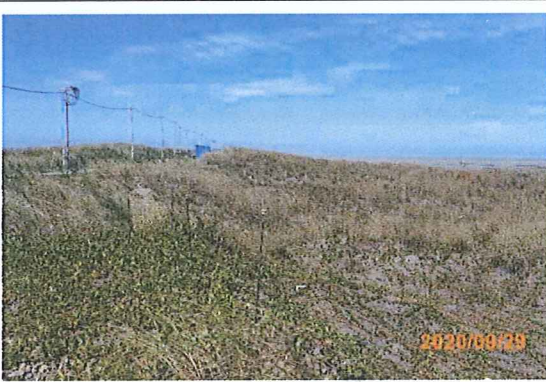
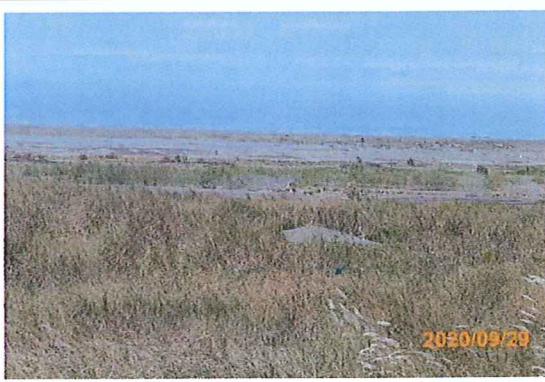
巡查表單編號	Ylep-109- 028	巡查日期	109 年 09 月 29 日 星期二
現場 照片

現地狀況 描述	<input type="checkbox"/> 無人耕種區 <input type="checkbox"/> 農耕施作區 <input checked="" type="checkbox"/> 抑制揚塵工法施作區： <input type="checkbox"/> 其它： <input checked="" type="checkbox"/> 水覆 <input checked="" type="checkbox"/> 灘地灑水 <input checked="" type="checkbox"/> 綠覆 <input type="checkbox"/> 防風林 <input checked="" type="checkbox"/> 防塵網 <input type="checkbox"/> 培厚 <input checked="" type="checkbox"/> 疏濬		
主要 裸露灘地	<input checked="" type="checkbox"/> 上游( <input checked="" type="checkbox"/> 北岸 <input type="checkbox"/> 河道中 <input type="checkbox"/> 南岸 ) / <input checked="" type="checkbox"/> 下游( <input type="checkbox"/> 北岸 <input type="checkbox"/> 河道中 <input checked="" type="checkbox"/> 南岸 )		
現地氣象 資料	1、現地風速：7.9 m/s   ;   2、現地風向：10 (degrees)		
現場 地形描述	現地風速大，蓄水池水覆狀況良好，大沙洲及便道灑水中，疏濬工程進行中，灘地尚邊濶，今日無揚塵狀況發生。		
備註	大沙五旁進行培厚工程，後續將由林務局進行樹種培育。

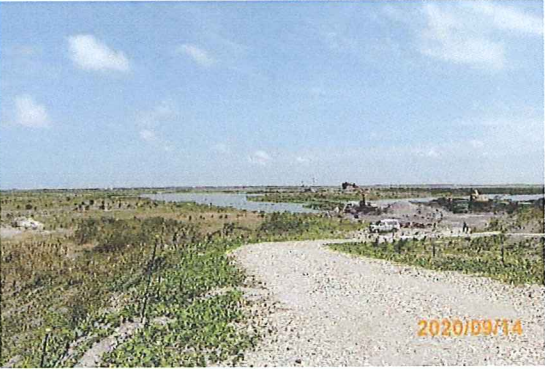
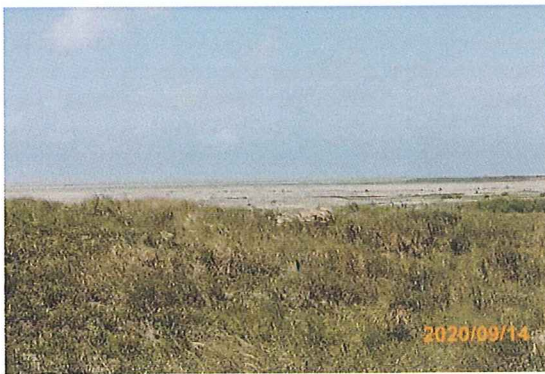
巡查表單編號	Ylep-109- 027	巡查日期	109 年 09 月 14 日 星期一	
現場 照片

現地狀況 描述	<input type="checkbox"/> 無人耕種區 <input type="checkbox"/> 農耕施作區 <input checked="" type="checkbox"/> 抑制揚塵工法施作區： <input checked="" type="checkbox"/> 其它：稻草蓆鋪設 ( <input checked="" type="checkbox"/> 水覆 <input checked="" type="checkbox"/> 灘地灑水 <input checked="" type="checkbox"/> 綠覆 <input type="checkbox"/> 防風林 <input checked="" type="checkbox"/> 防塵網 <input type="checkbox"/> 培厚 <input checked="" type="checkbox"/> 疏濬 )		
主要 裸露灘地	<input checked="" type="checkbox"/> 上游( <input checked="" type="checkbox"/> 北岸 <input type="checkbox"/> 河道中 <input type="checkbox"/> 南岸 ) / <input checked="" type="checkbox"/> 下游( <input type="checkbox"/> 北岸 <input type="checkbox"/> 河道中 <input checked="" type="checkbox"/> 南岸 )		
現地氣象 資料	1、現地風速： 6.4 m/s   ;   2、現地風向： 355 (degrees)		
現場 地形描述	現地風速大，上游北岸水覆良好，下游南岸大沙洲 水線噴灑，綠覆，無揚塵現象		
備註	無

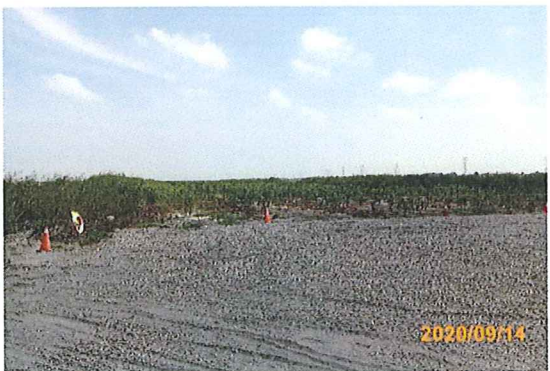
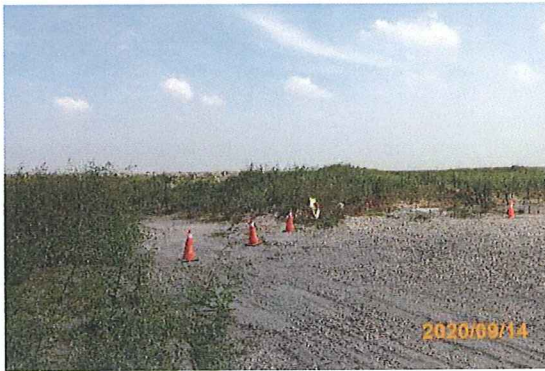
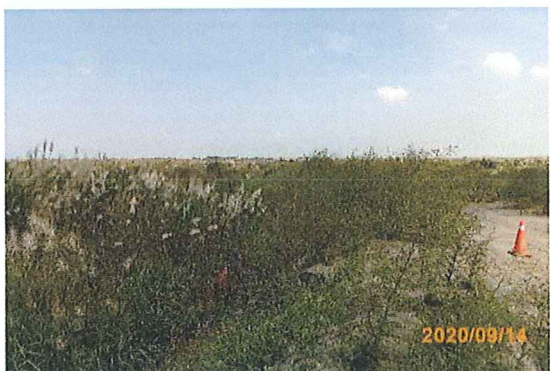
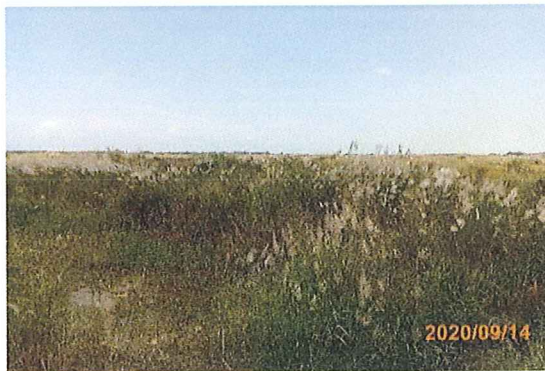
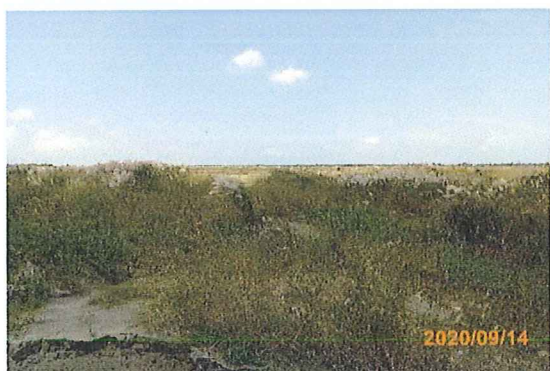
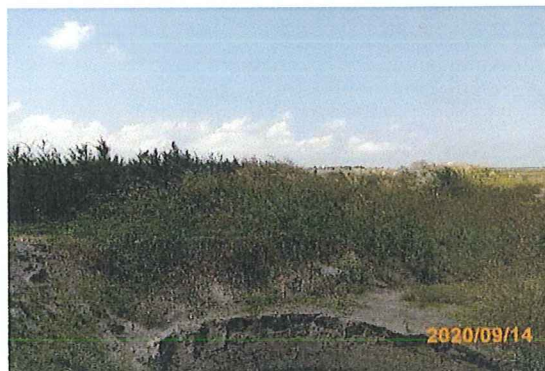
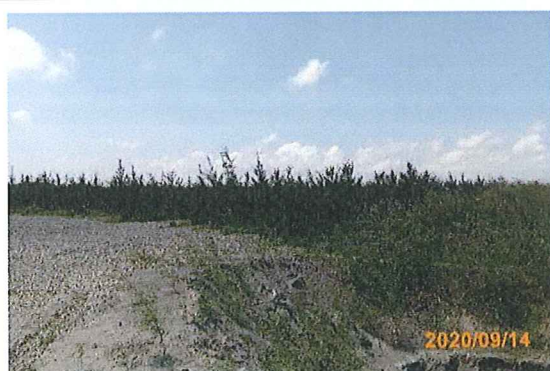
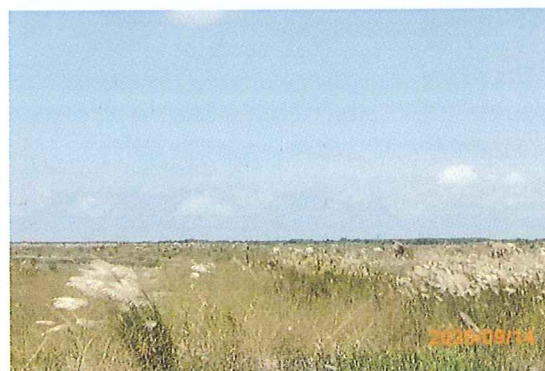
巡查表單編號	Ylep-109- 026	巡查日期	109 年 09 月 14 日 星期 一
現場 照片

主要 裸露灘地	<input checked="" type="checkbox"/> 上游( <input type="checkbox"/> 北岸 <input checked="" type="checkbox"/> 河道中 <input checked="" type="checkbox"/> 南岸 ) / <input checked="" type="checkbox"/> 下游( <input type="checkbox"/> 北岸 <input checked="" type="checkbox"/> 河道中 <input checked="" type="checkbox"/> 南岸 )		
現地氣象 資料	1、現地風速： 3.5 m/s   ;   2、現地風向： 1 (degrees)		
現場 地形描述	現地風速小, 水流偏北岸, 河道中裸露灘地濕潤, 無揚塵狀況		
備註	無

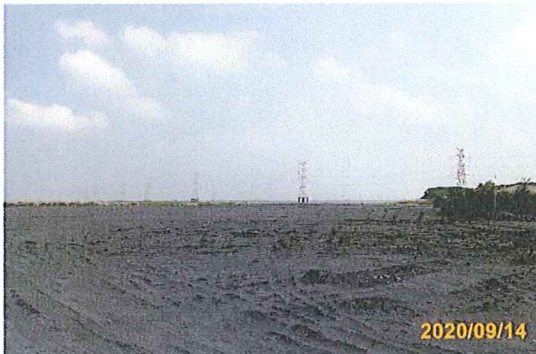
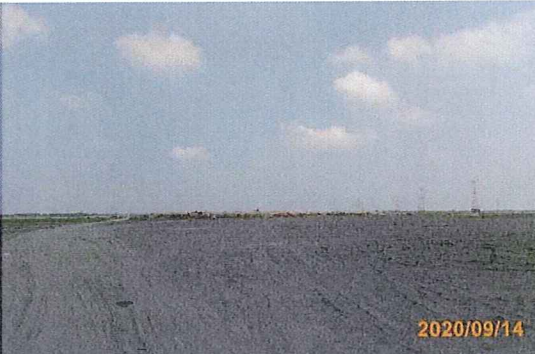
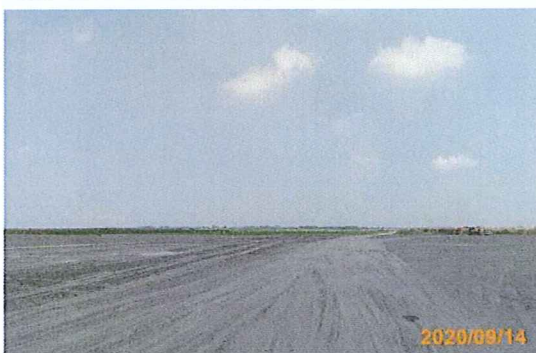
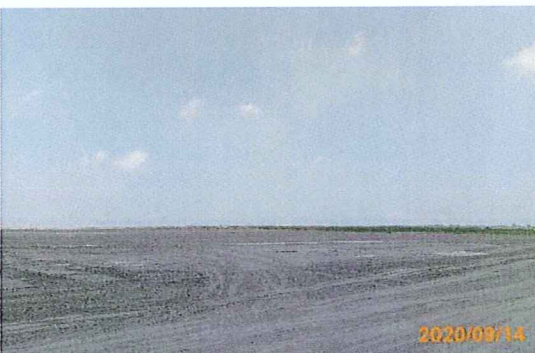
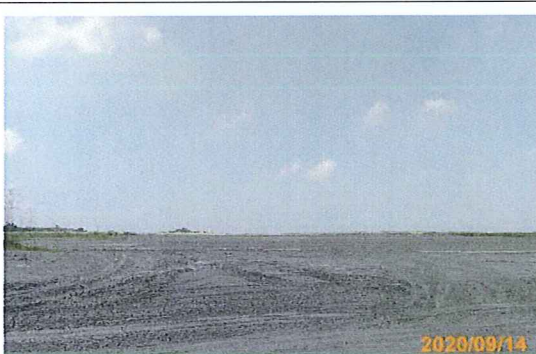
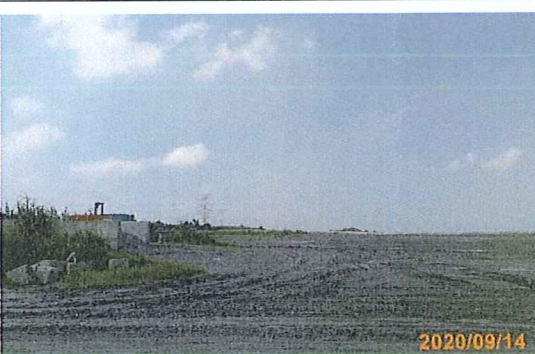
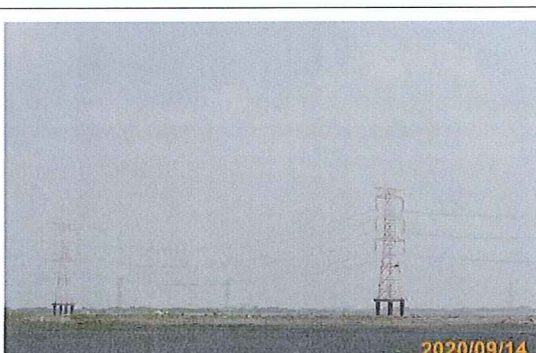
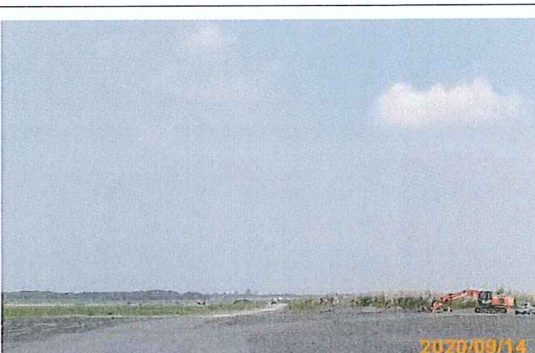
巡查表單編號	Ylepb-109- 025	巡查日期	109 年 09 月 14 日 星期一	
現場 照片

現地狀況 描述	<input type="checkbox"/> 無人耕種區 <input type="checkbox"/> 農耕施作區 <input checked="" type="checkbox"/> 抑制揚塵工法施作區： <input checked="" type="checkbox"/> 其它： 稻草蓆鋪設 ( <input type="checkbox"/> 水覆 <input type="checkbox"/> 灘地灑水 <input type="checkbox"/> 綠覆 <input type="checkbox"/> 防風林 <input type="checkbox"/> 防塵網 <input checked="" type="checkbox"/> 培厚 <input type="checkbox"/> 疏濬 )		
主要 裸露灘地	<input checked="" type="checkbox"/> 上游( <input type="checkbox"/> 北岸 <input type="checkbox"/> 河道中 <input checked="" type="checkbox"/> 南岸 ) / <input checked="" type="checkbox"/> 下游( <input type="checkbox"/> 北岸 <input type="checkbox"/> 河道中 <input checked="" type="checkbox"/> 南岸 )		
現地氣象 資料	1、現地風速： 4.7 m/s   ；   2、現地風向： 339 (degrees)		
現場 地形描述	現地風速大、水流偏北岸、上游電塔處及下游 原鋪設防塵網處，現改鋪設稻草蓆，無揚塵狀況		
備註	上游北岸電塔處，去化土砂培厚中
