# 110 年度雲林縣濁水溪河川揚塵監測宣導暨環境清理計畫

## 濁水溪河川揚塵現場巡查紀錄單

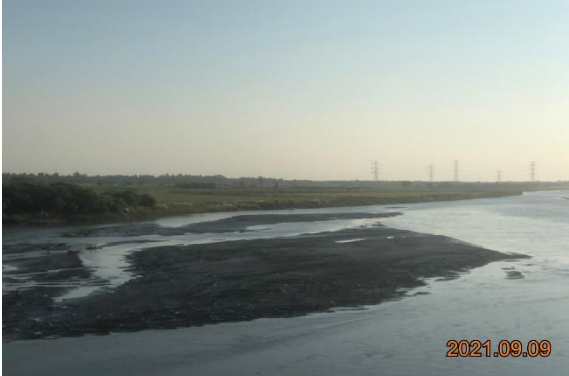
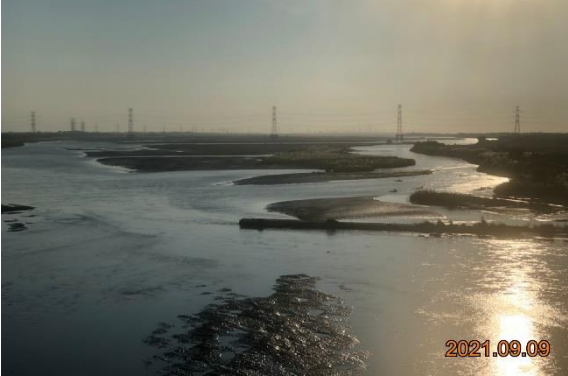
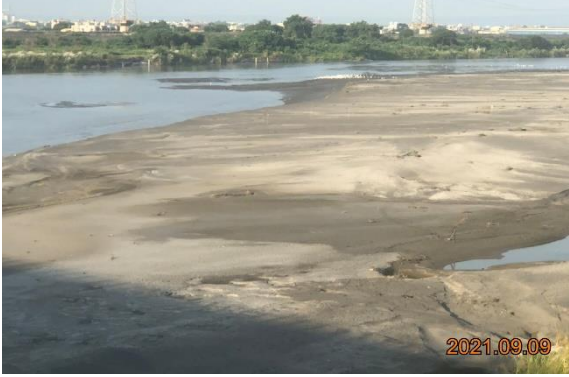
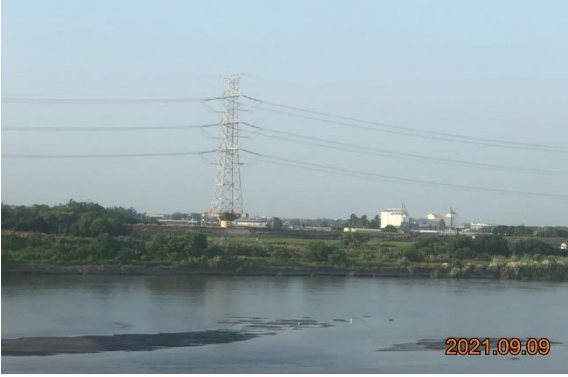
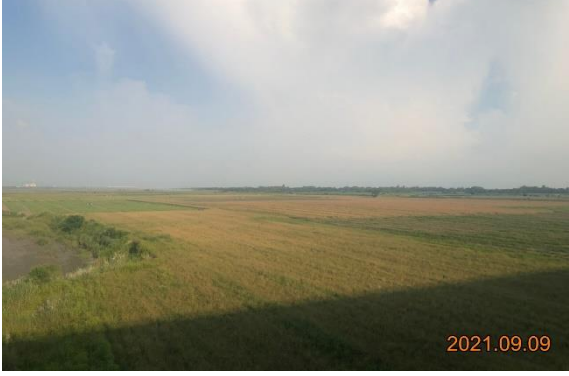
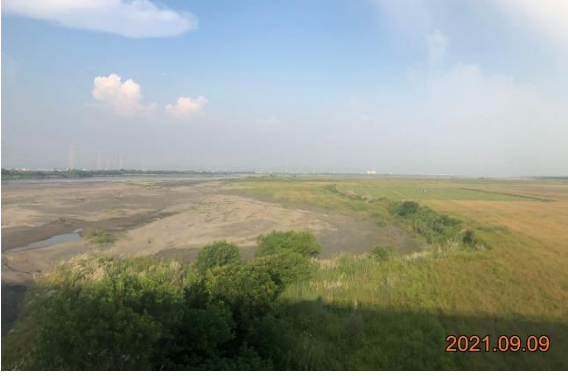
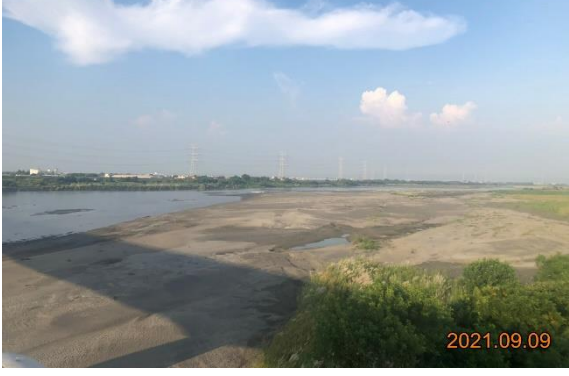
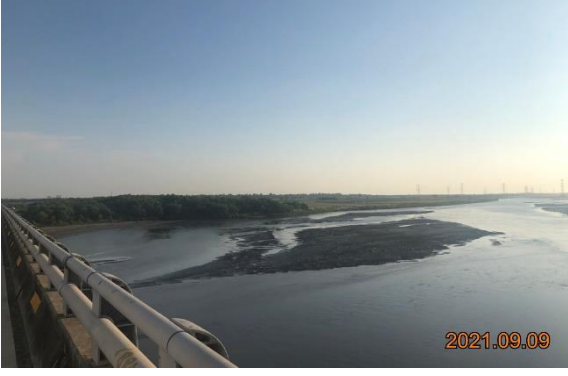
巡查表單編號	Ylep-110-019	巡查日期	110 年 09 月 09 日 星期四	
現場 照片

現地氣象資料	1. 現地風速: 3.5 m/s      2. 現地風向: 295 (degrees)		
現場地形 描述	現地風速大, 河道中裸露面積較大, 風大時有揚塵現象 河道水位正常, 灘地無人種植區植生良好, 今日無揚塵發生		
備註

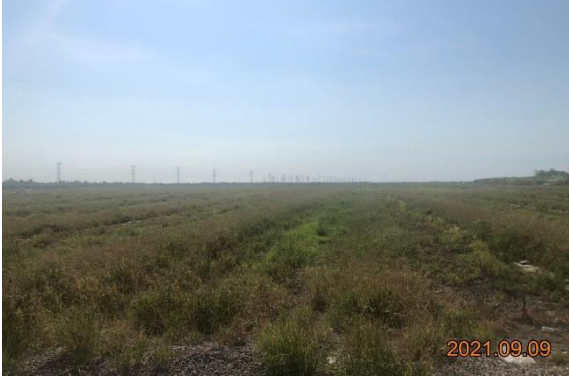
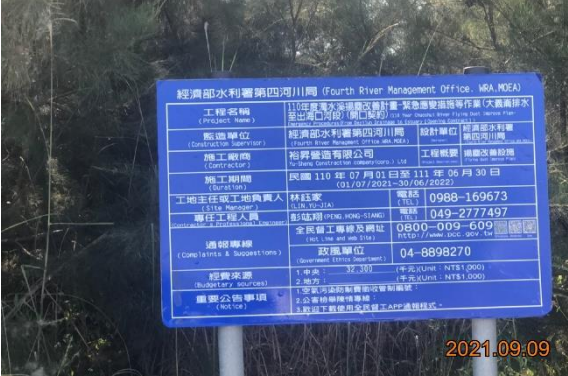
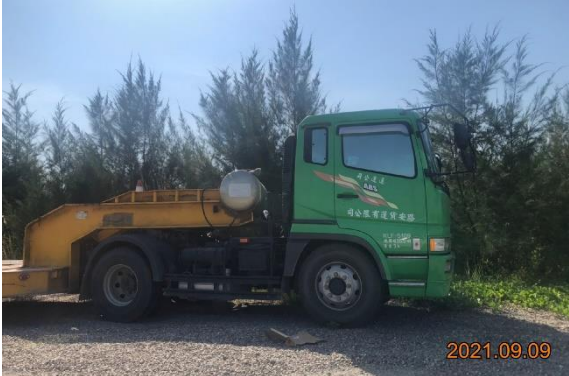
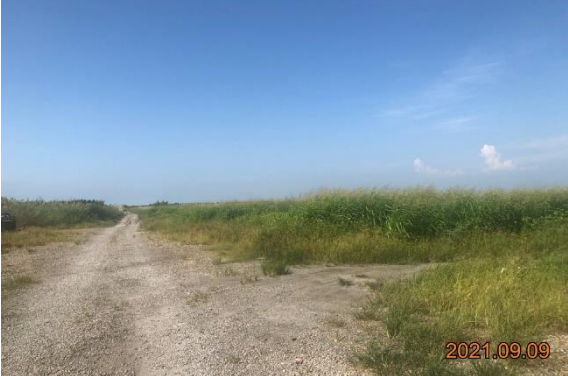
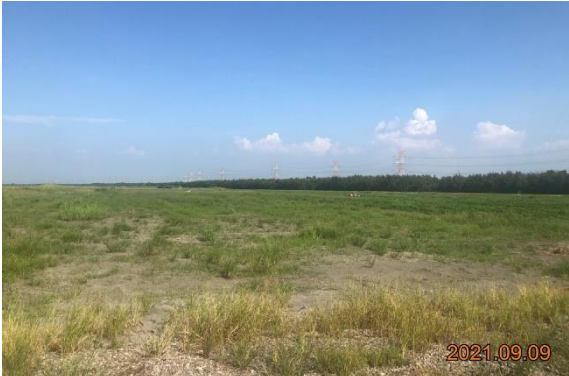
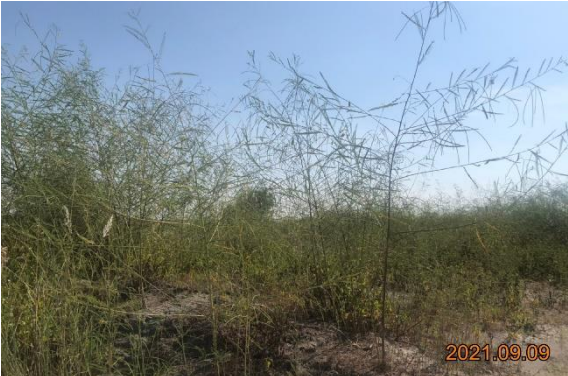
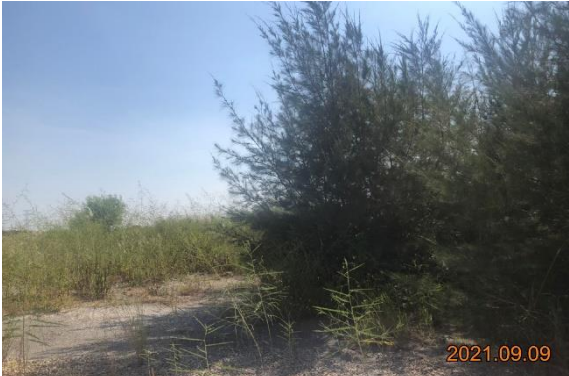
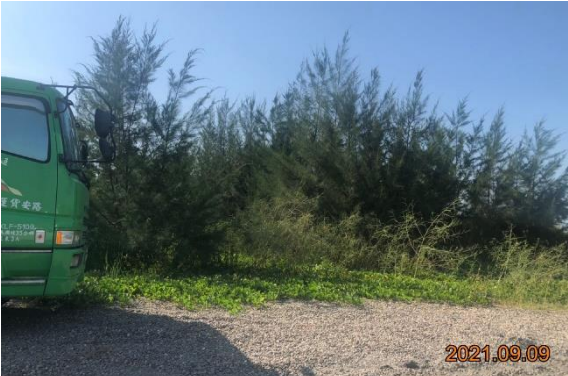
巡查表單編號	Ylep-110-022	巡查日期	110 年 09 月 09 日 星期四
現場 照片

現地氣象資料	1. 現地風速: <u>3.9</u> m/s      2. 現地風向: <u>260</u> (degrees)		
現場地形 描述	現地風速大, 無人耕種區綠覆良好, 揚塵改善工法施工中, 農耕施作區植生良好, 防風林狀況良好, 今日無揚塵發生。		
備註

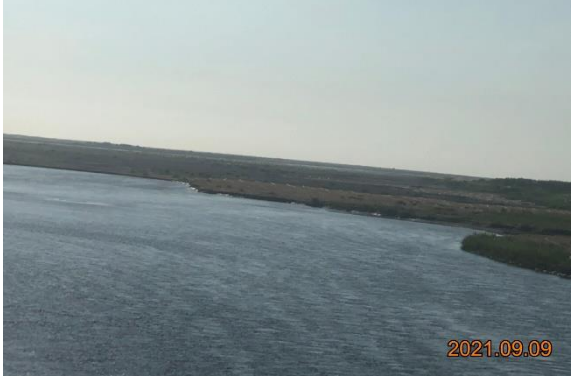
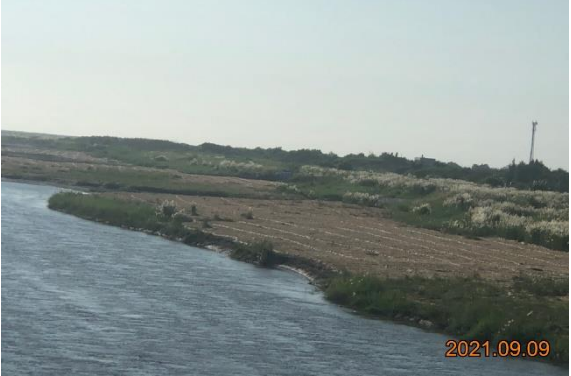
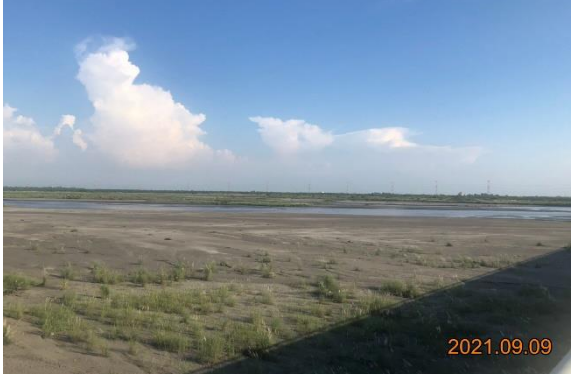
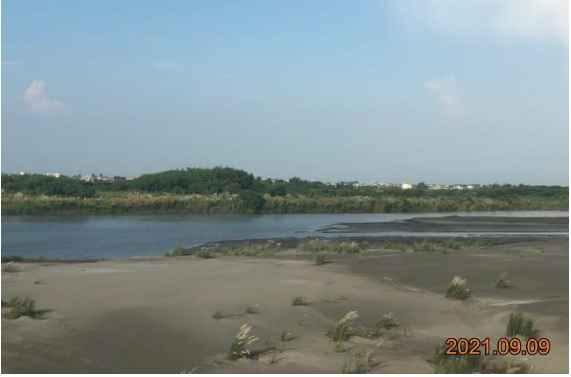
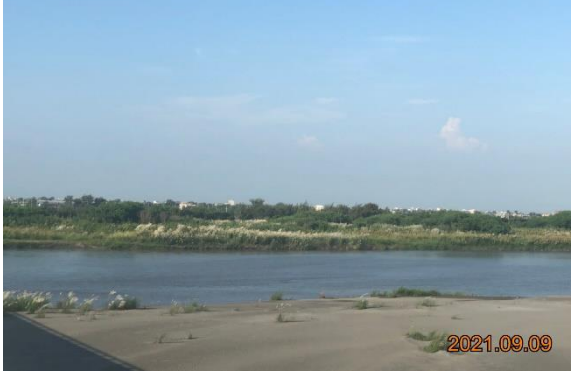
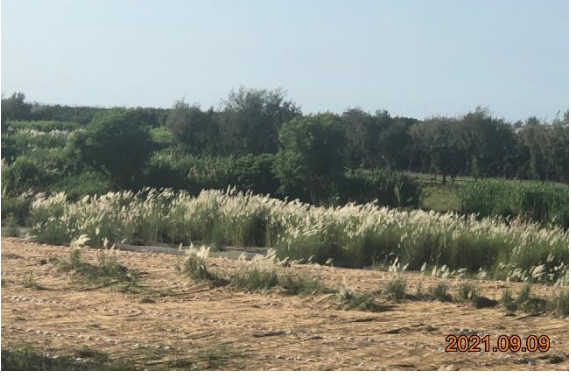
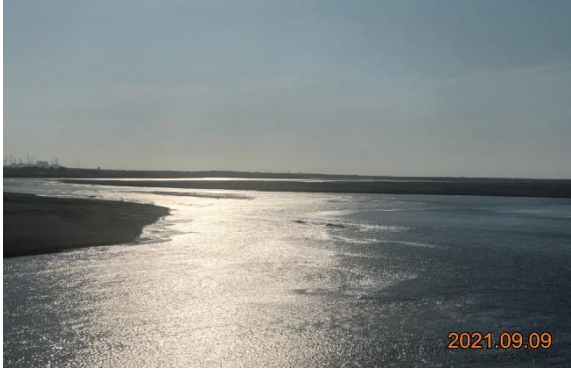
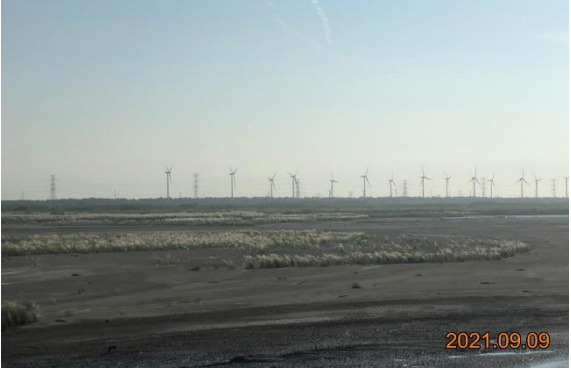
巡查表單編號	Ylep-110-023	巡查日期	110 年 09 月 09 日 星期四
現場 照片

現地氣象資料	1. 現地風速: <u>2.8</u> m/s      2. 現地風向: <u>266</u> (degrees)		
現場地形 描述	現地風速小, 河道水位正常, 灘地水線覆良好, 稻草堆工法狀況良好, 河道中裸露面積較大, 風大時有揚塵之虞, 今日無揚塵發生。		
備註
