# 110 年度雲林縣濁水溪河川揚塵監測宣導暨環境清理計畫

## 濁水溪河川揚塵現場巡查紀錄單

巡查表單編號	Ylep6-110-025		
巡查日期	110 年 09 月 23 日 星期 四	巡查人員

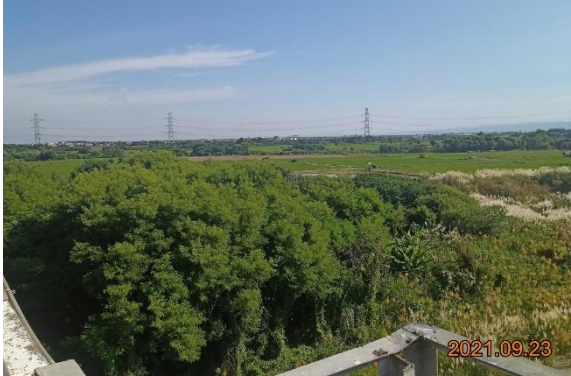
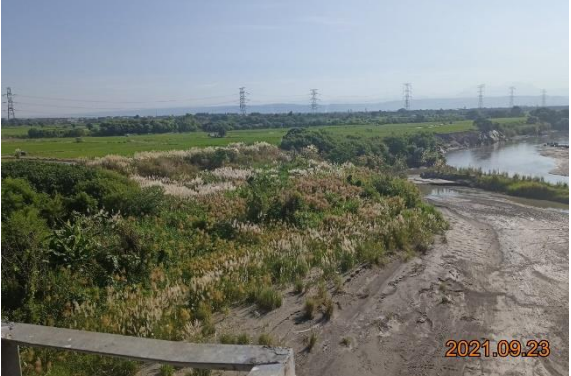
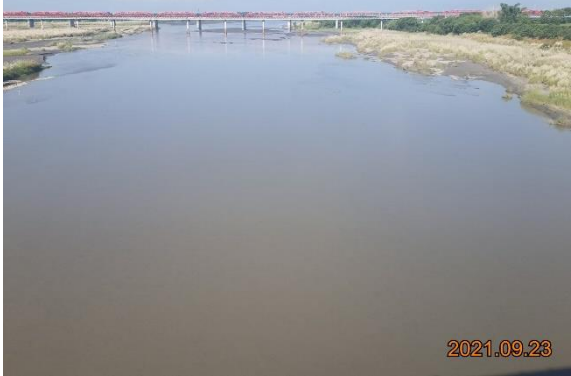
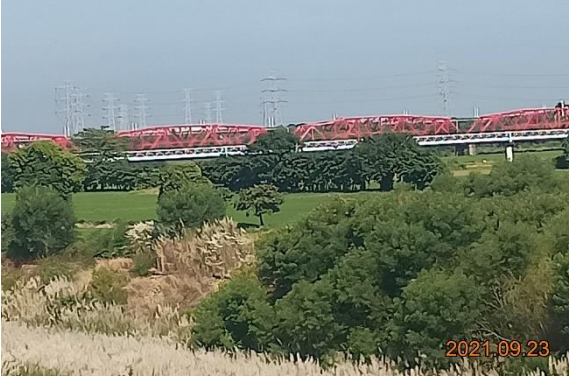
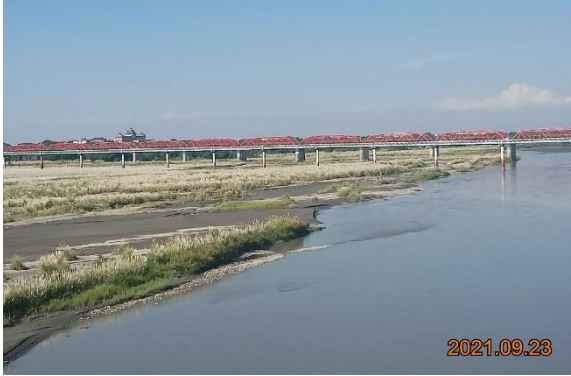
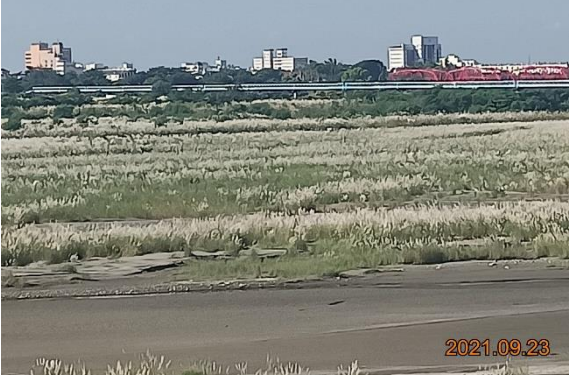
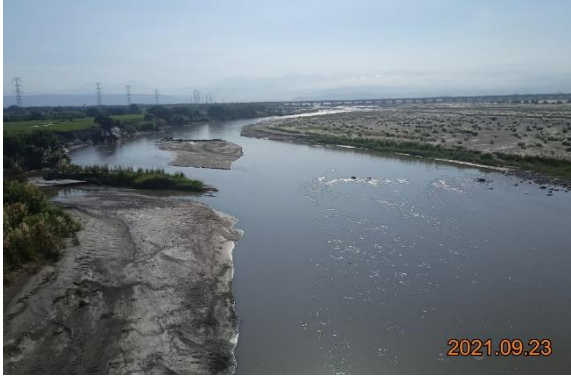
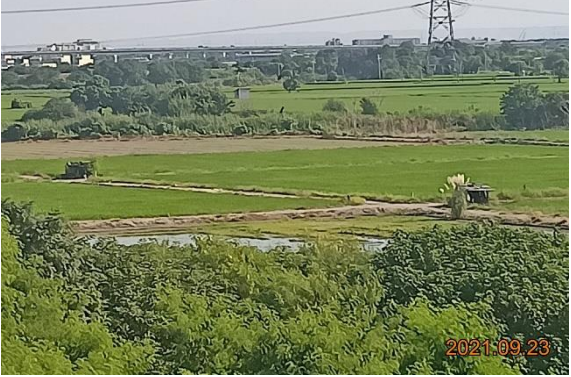
巡查表單編號	Ylep-110-025	巡查日期	110 年 09 月 23 星期四
現場 照片

主要裸露灘地	<input type="checkbox"/> 上游 ( <input type="checkbox"/> 北岸 <input type="checkbox"/> 河道中 <input type="checkbox"/> 南岸 ) / <input checked="" type="checkbox"/> 下游 ( <input checked="" type="checkbox"/> 北岸 <input type="checkbox"/> 河道中 <input checked="" type="checkbox"/> 南岸 )		
現地氣象資料	1. 現地風速: <u>1.2</u> m/s      2. 現地風向: <u>70</u> (degrees)		
現場地形 描述	現地風速小, 河道水位正常, 農耕施作區狀況良好, 無人耕種區綠覆良好, 河道下游南北岸裸露面積較大, 風大時有揚塵之虞, 今日無揚塵發生。		
備註

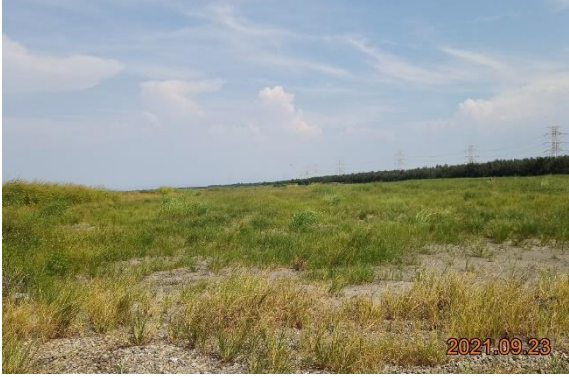
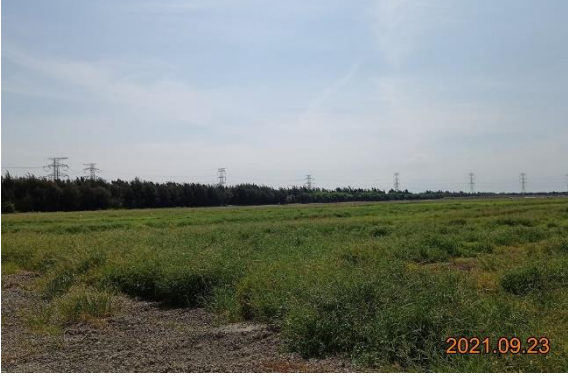
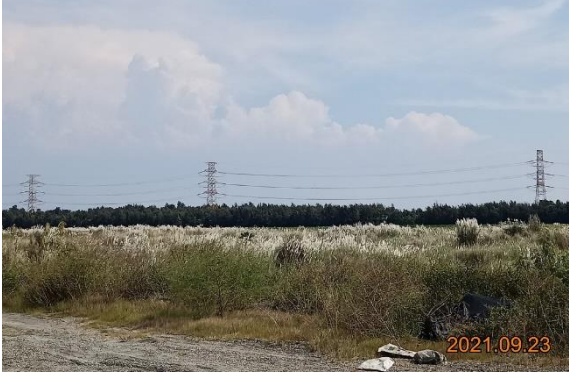
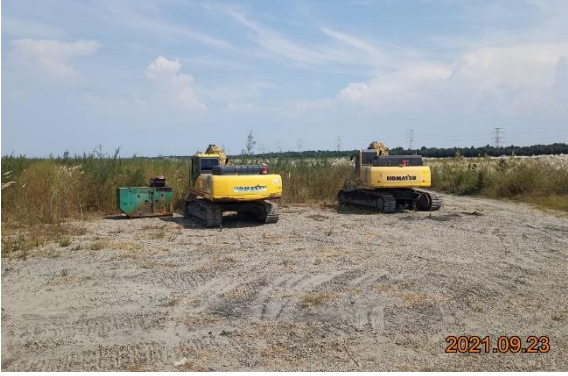
巡查表單編號	Ylep-110-030	巡查日期	110 年 09 月 23 星期四
現場 照片	  <p>2021.09.23</p>	  <p>2021.09.23</p>

主要裸露灘地	<input type="checkbox"/> 上游 ( <input type="checkbox"/> 北岸 <input type="checkbox"/> 河道中 <input type="checkbox"/> 南岸 ) / <input type="checkbox"/> 下游 ( <input type="checkbox"/> 北岸 <input type="checkbox"/> 河道中 <input type="checkbox"/> 南岸 )	
現地氣象資料	1. 現地風速: <u>3.5</u> m/s	2. 現地風向: <u>314</u> (degrees)
現場地形 描述	現地風速大, 無人耕種區綠覆良好, 農耕施作區植生良好, 防風林狀況良好, 今日無揚塵發生。	
備註

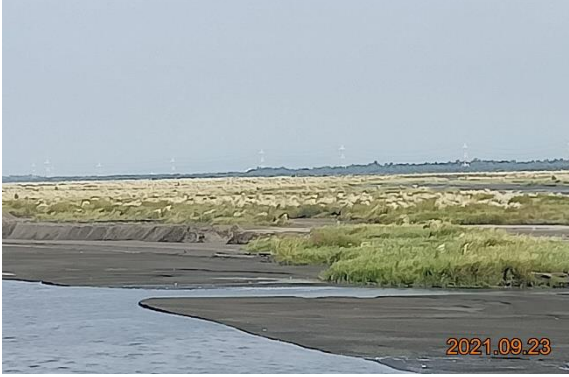
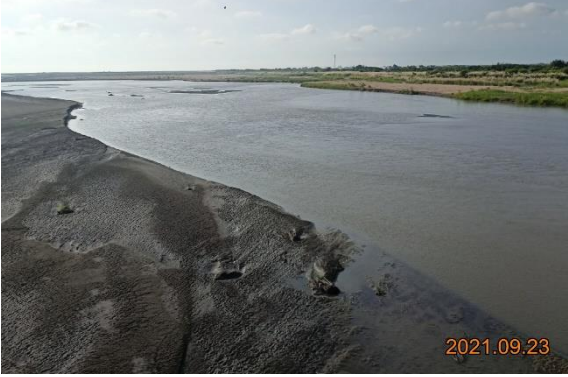
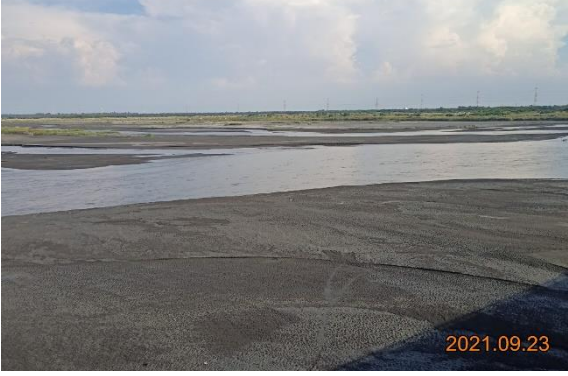
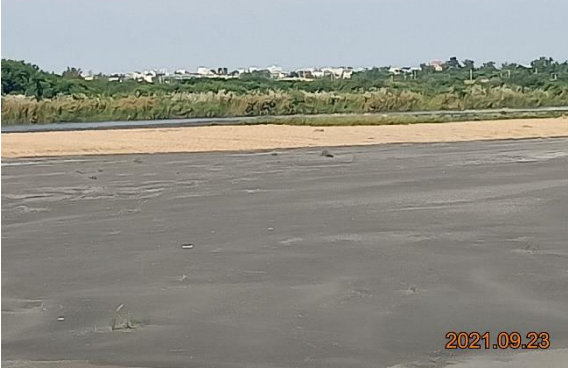
巡查表單編號	Ylep-110-031	巡查日期	110 年 09 月 23 星期四
現場 照片

現地氣象資料	1. 現地風速: <u>3.9</u> m/s	2. 現地風向: <u>341</u> (degrees)	
現場地形 描述	現地風速大, 稻草席鋪設狀況良好, 無人耕種區綠覆良好, 河道水位正常, 河道中裸露面積較大, 風大時有揚塵之虞, 今日無揚塵發生。		
備註
