110 年度雲林縣濁水溪河川揚塵監測宣導暨環境清理計畫

濁水溪河川揚塵現場巡查紀錄單

巡查表單編號	Ylep-110-033		
巡查日期	110年10月05日星期二	巡查人員	許博翔
巡查原因	<input type="checkbox"/> 濁水溪揚塵 <input type="checkbox"/> 空氣品質劣化 <input type="checkbox"/> 沙塵暴 <input checked="" type="checkbox"/> 例行性巡查 許博翔		
揚塵狀況 (能見度)	<input checked="" type="checkbox"/> 無揚塵 (10KM 外) <input type="checkbox"/> 輕微揚塵 (5-10KM) <input type="checkbox"/> 中度揚塵 (1-5 KM) <input type="checkbox"/> 嚴重揚塵 (1 KM 內) <input type="checkbox"/> 非常嚴重揚塵 (500 M 內)		
環保署 監測站 空氣品質 狀況描述	崙背測站監測資料(時間 09:00)		麥寮測站監測資料(時間 09:00)

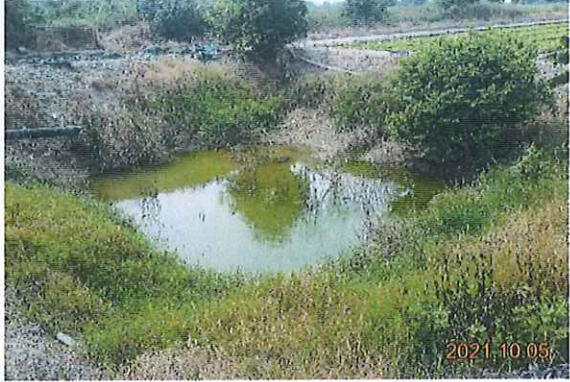
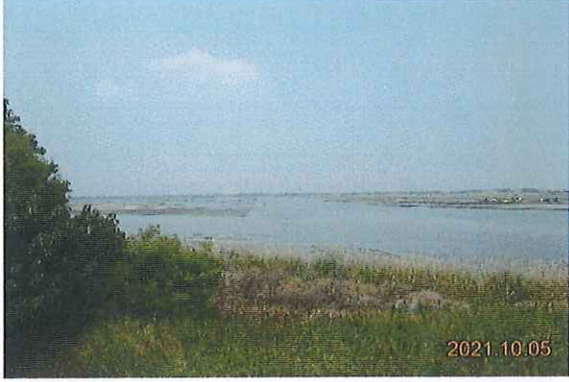
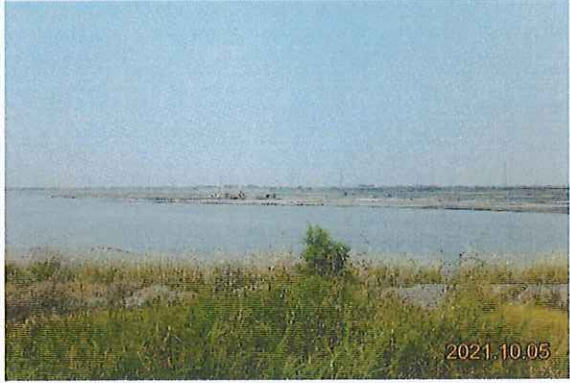
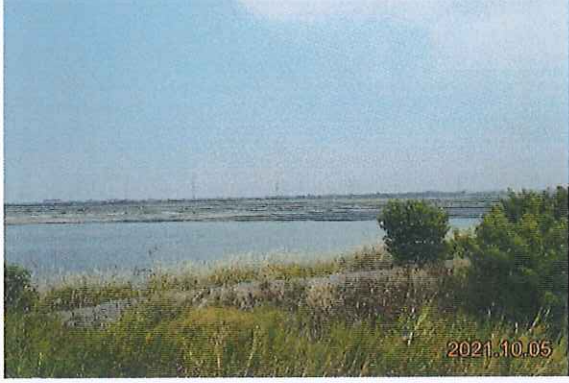
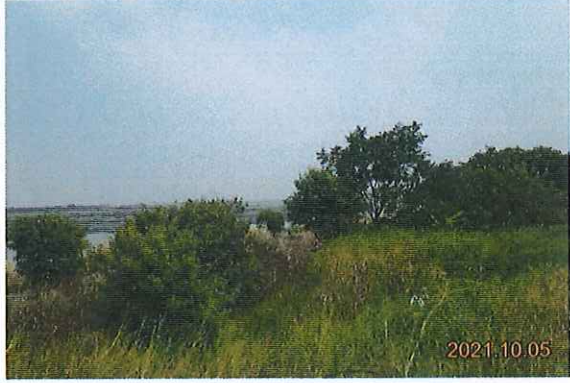
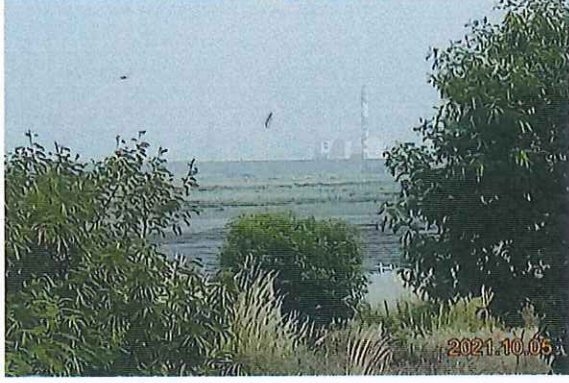
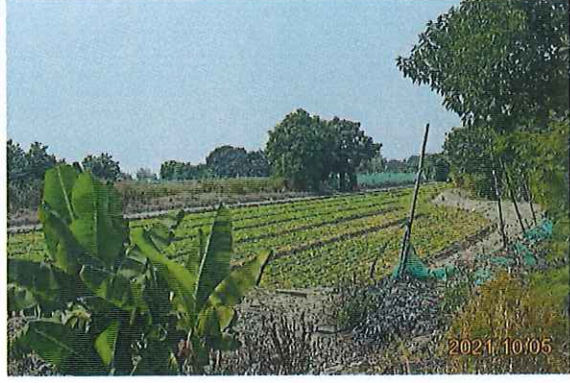
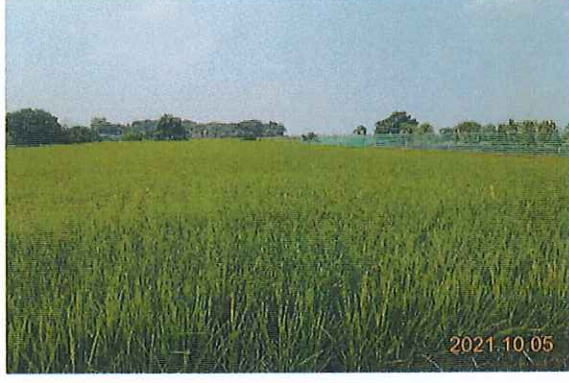
巡查表單編號	Ylep-110-034	巡查日期	110 年 10 月 05 日 星期二
現場 照片

現地氣象資料	1. 現地風速: <u>2.4</u> m/s	2. 現地風向: <u>240</u> (degrees)	
現場地形 描述	現地風速小, 河道水位正常, 農耕施作區狀況良好, 無人耕種區狀況良好, 上游北岸裸露面積較大, 風大時有揚塵之虞, 今日無揚塵發生。		
備註

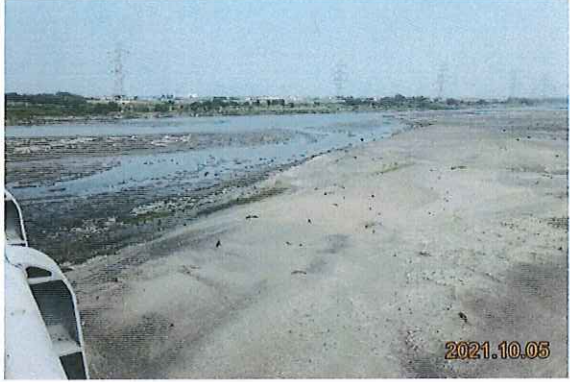
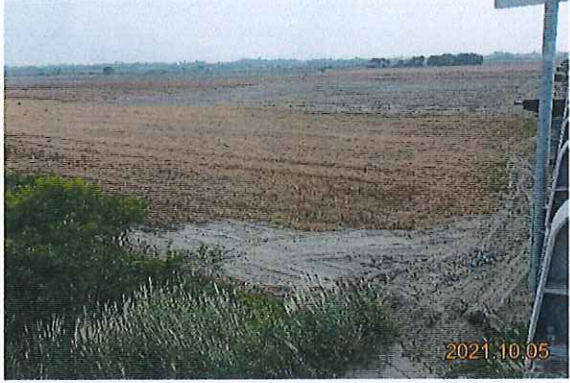
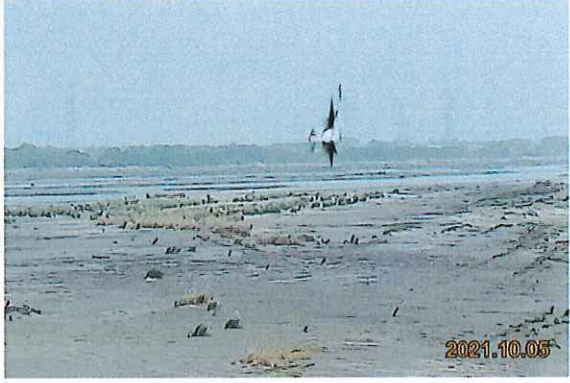
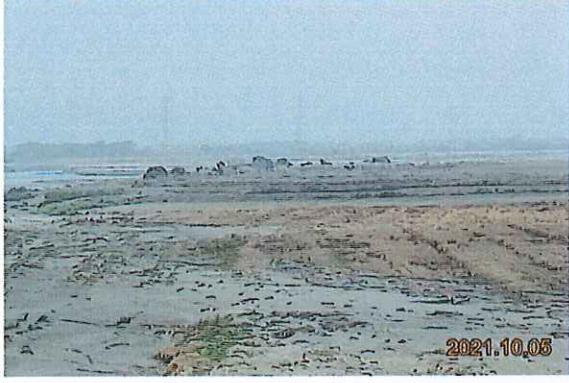
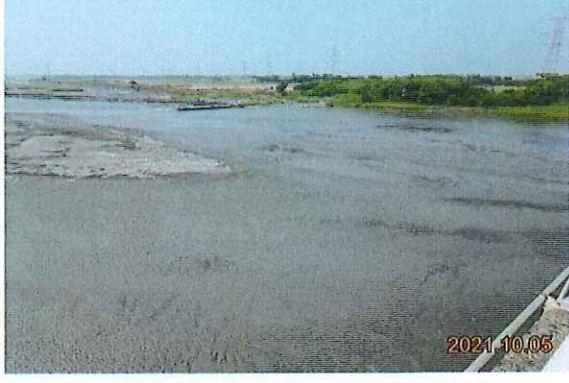
巡查表單編號	Ylep-110-035	巡查日期	110 年 10 月 05 日 星期二
現場 照片

主要裸露灘地	<input checked="" type="checkbox"/> 上游 (<input checked="" type="checkbox"/> 北岸 <input checked="" type="checkbox"/> 河道中 <input type="checkbox"/> 南岸) / <input checked="" type="checkbox"/> 下游 (<input checked="" type="checkbox"/> 北岸 <input type="checkbox"/> 河道中 <input type="checkbox"/> 南岸)	
現地氣象資料	1. 現地風速: <u>4.7</u> m/s 2. 現地風向: <u>231</u> (degrees)	
現場地形 描述	現地風速大, 上下游北岸河道中裸露面積較大, 風大時有揚塵之虞, 河道水位正常, 無人耕種區植生良好, 今日無揚塵發生。	
備註

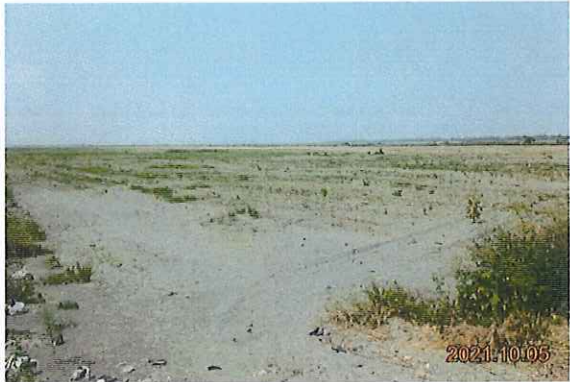
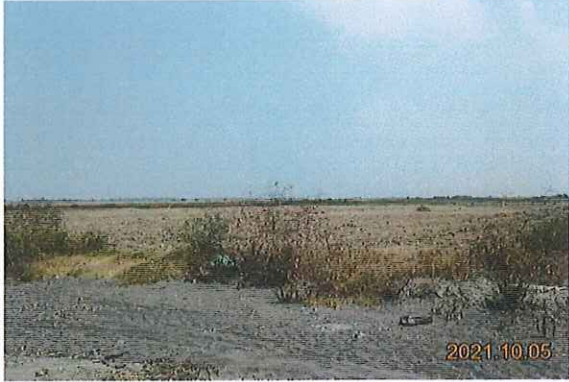
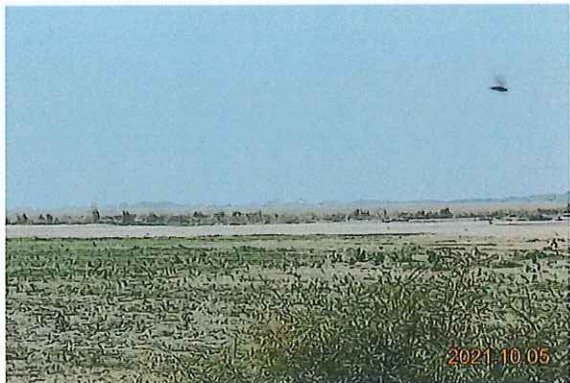
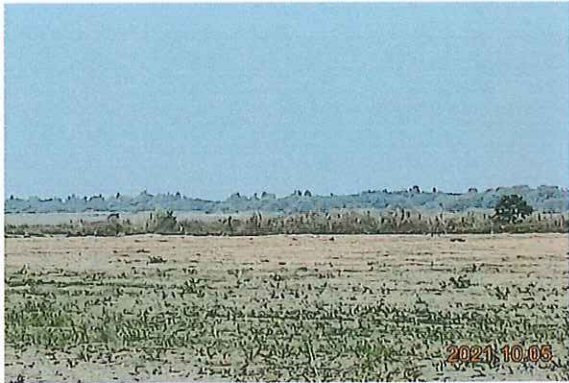
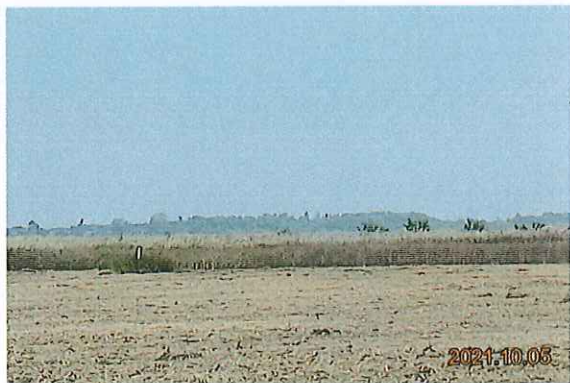
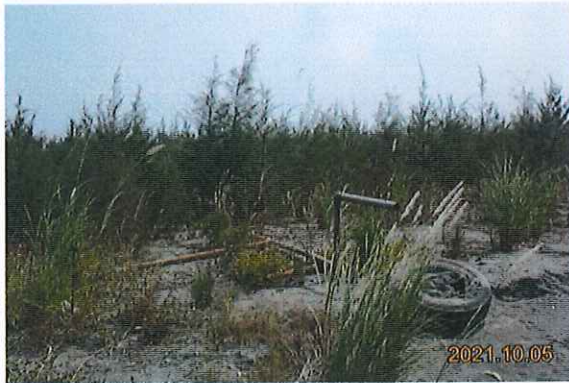
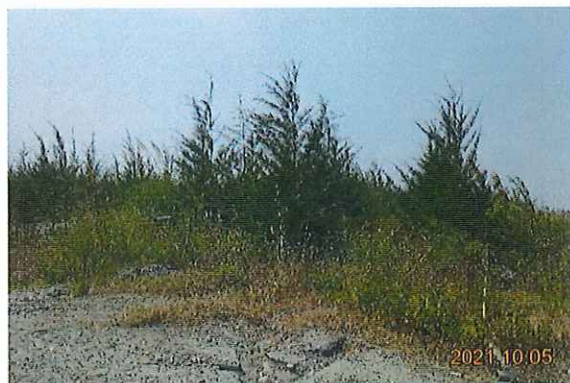
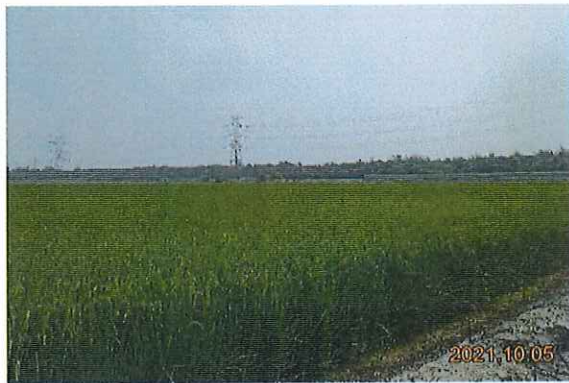
巡查表單編號	Ylep-110-037	巡查日期	110 年 10 月 05 日 星期二
現場 照片

主要裸露灘地	<input type="checkbox"/> 上游 (<input type="checkbox"/> 北岸 <input type="checkbox"/> 河道中 <input type="checkbox"/> 南岸) / <input type="checkbox"/> 下游 (<input type="checkbox"/> 北岸 <input type="checkbox"/> 河道中 <input type="checkbox"/> 南岸)		
現地氣象資料	1. 現地風速: <u>3.7</u> m/s 2. 現地風向: <u>260</u> (degrees)		
現場地形 描述	現地風速大, 無人耕種區狀況良好, 稻草堆狀況良好, 防風林植生良好, 農耕施作區狀況良好, 今日無揚塵發生。		
備註

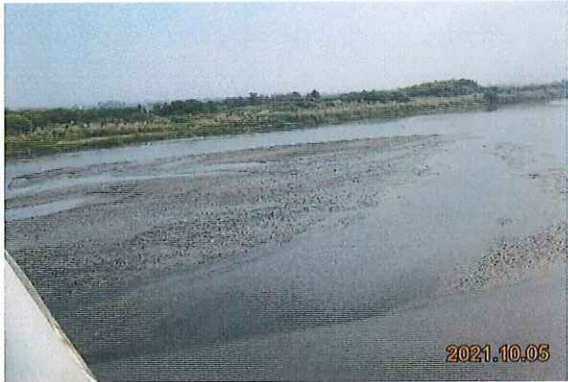
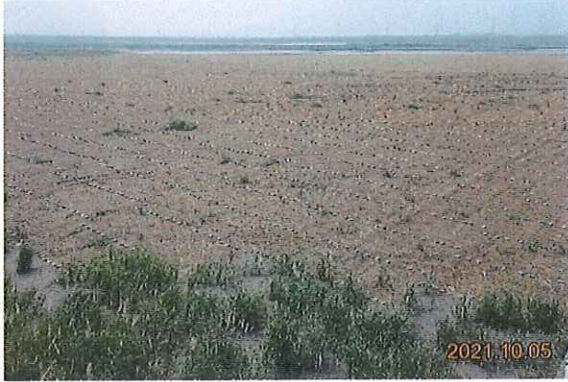
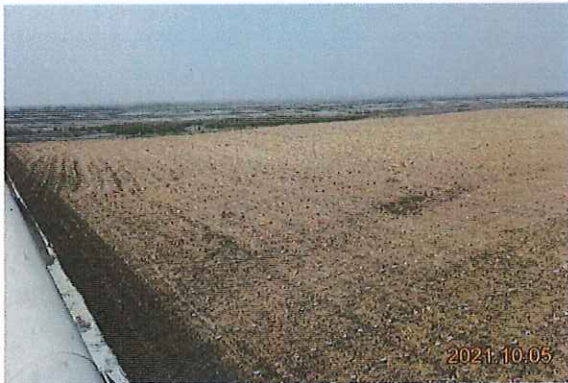
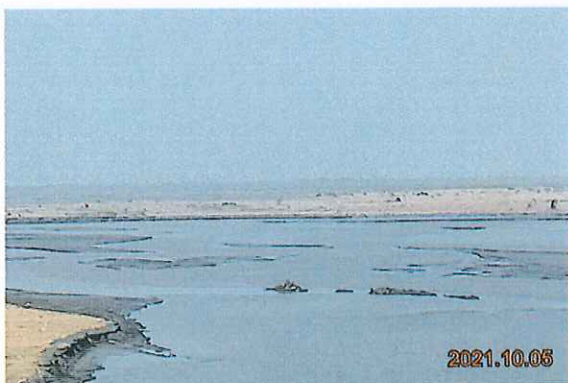
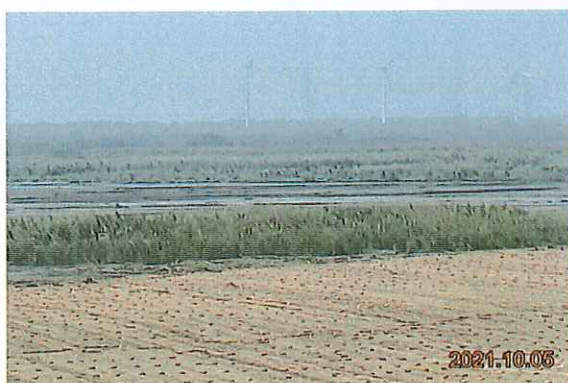
巡查表單編號	Ylep-110-039	巡查日期	110 年 10 月 05 日 星期二	
現場 照片

現地氣象資料	1. 現地風速: <u>2.3</u> m/s 2. 現地風向: <u>280</u> (degrees)		
現場地形 描述	現地風速小, 稻草蓆鋪設狀況良好, 河道水位正常, 無人耕種區綠覆良好, 河道中下游裸露面積較大, 風下時有揚塵之虞, 今日無揚塵發生。		
備註

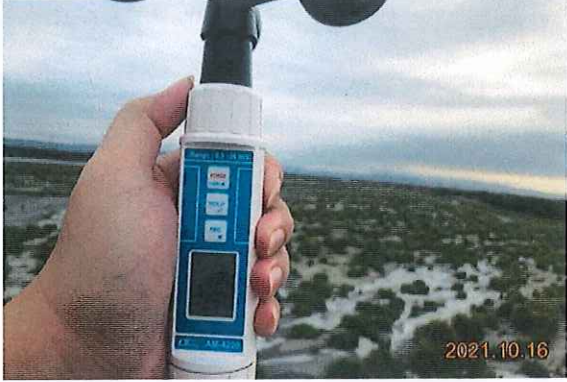
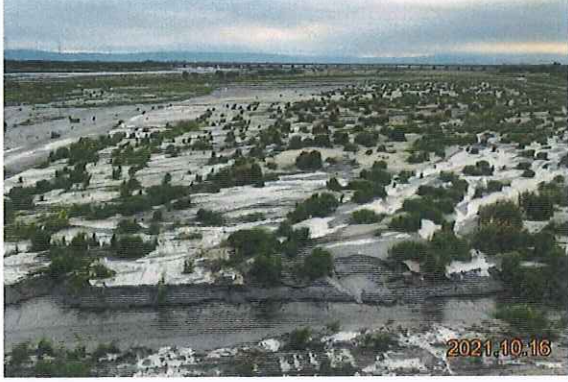
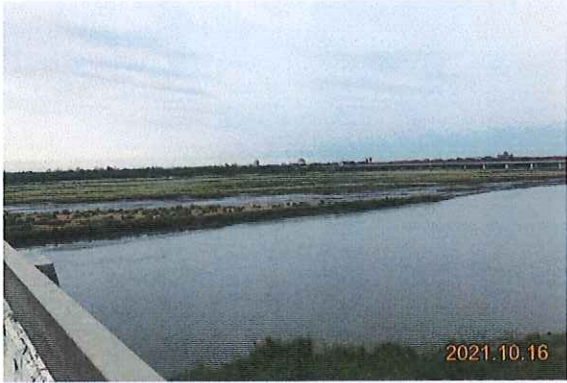
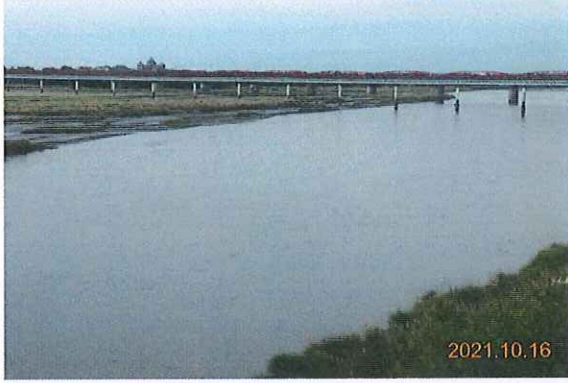
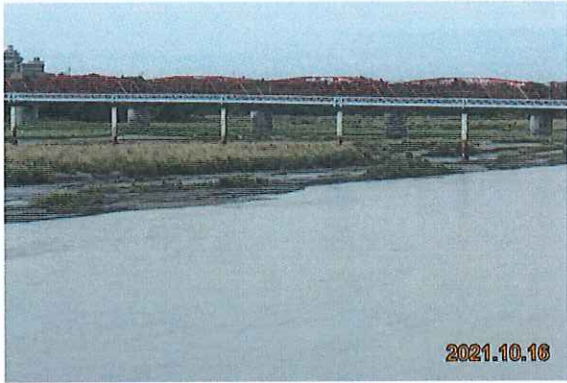
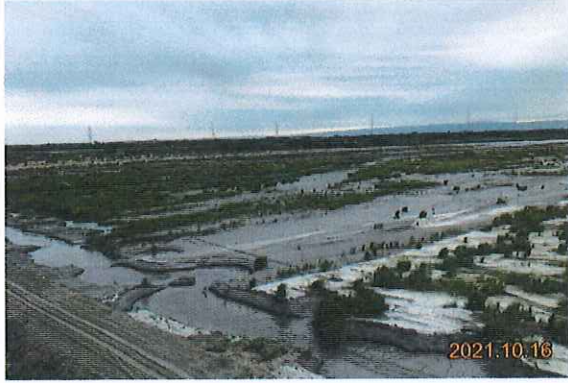
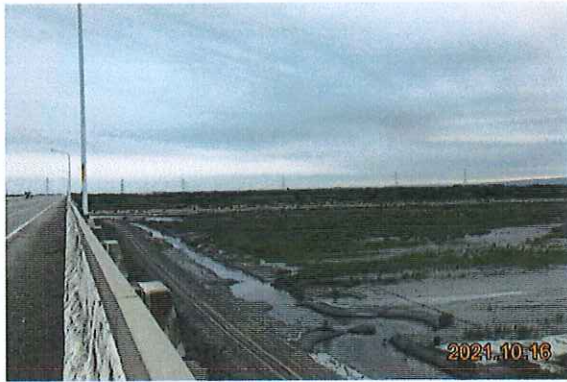
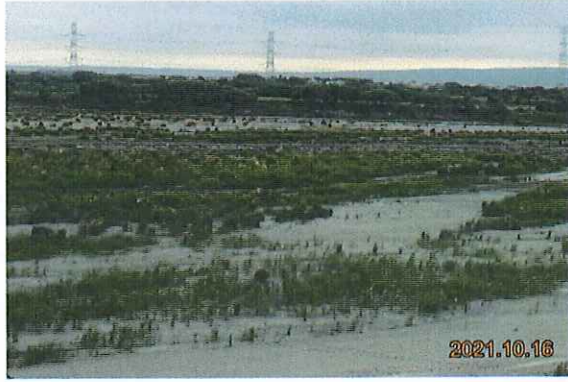
巡查表單編號	Ylep-110-057	巡查日期	110 年 10 月 16 日 星期六
現場 照片

主要裸露灘地	<input type="checkbox"/> 上游 (<input type="checkbox"/> 北岸 <input type="checkbox"/> 河道中 <input type="checkbox"/> 南岸) / <input checked="" type="checkbox"/> 下游 (<input type="checkbox"/> 北岸 <input type="checkbox"/> 河道中 <input checked="" type="checkbox"/> 南岸)		
現地氣象資料	1. 現地風速: <u>3.4</u> m/s 2. 現地風向: <u>117</u> (degrees)		
現場地形 描述	現地風速大, 河道水位正常, 河道中培厚區稻草帶覆蓋良好 南北岸河道中灘地綠覆良好, 兩岸攔水土堤狀況良好 無明顯揚塵發生		
備註

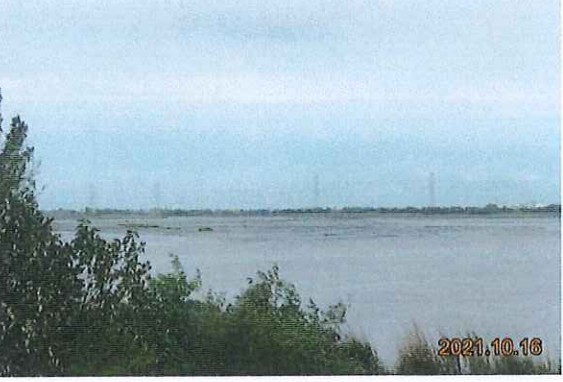
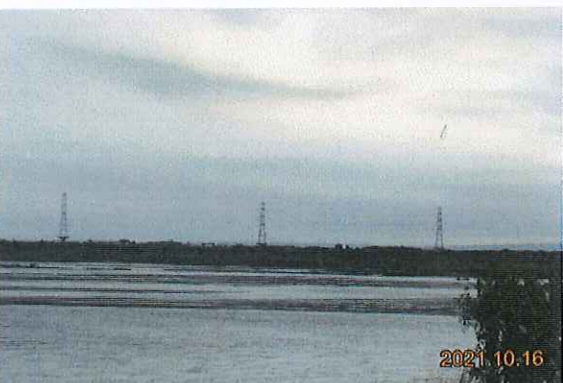
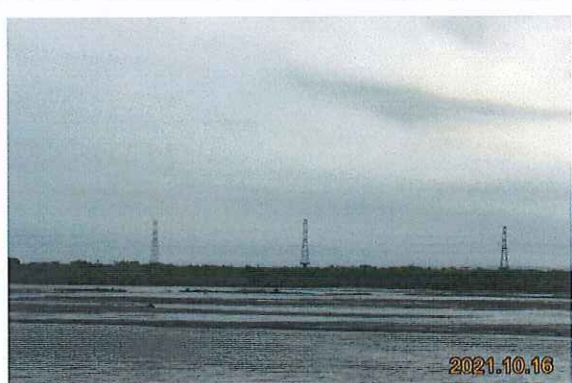
巡查表單編號	Ylep-110-058	巡查日期	110 年 10 月 16 日 星期六
現場 照片	  <p>2021.10.16</p>

現地氣象資料	1. 現地風速: <u>2.7</u> m/s 2. 現地風向: <u>110</u> (degrees)		
現場地形 描述	現地風速小, 河道水位正常, 無人耕種區綠覆良好, 農耕施作區狀況良好, 無明顯揚塵發生		
備註

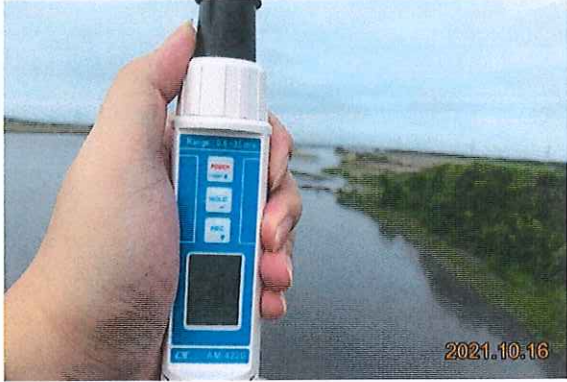
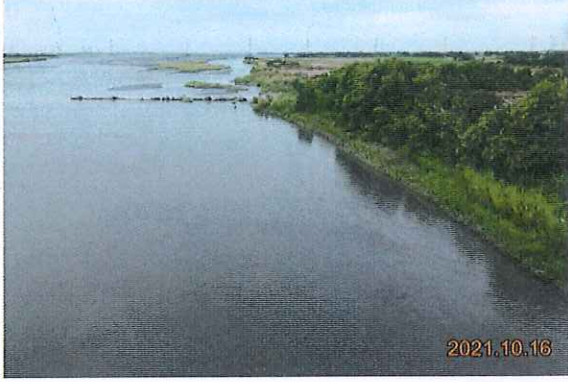
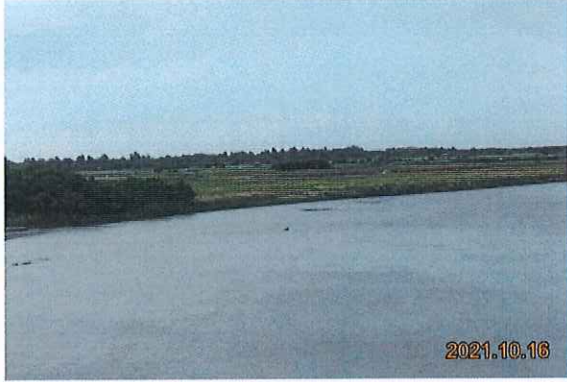
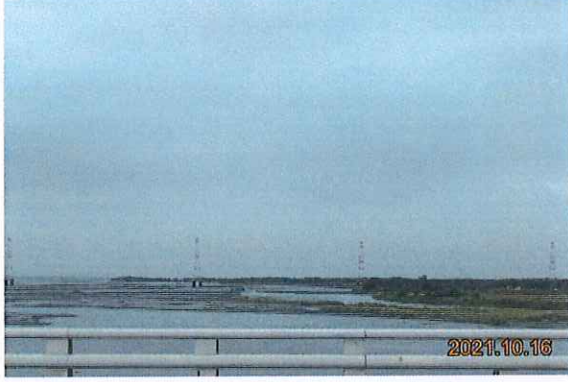
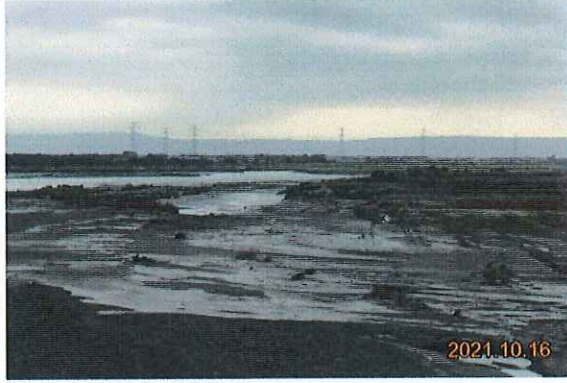
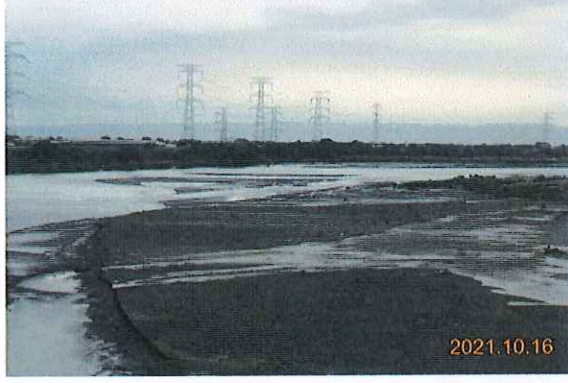
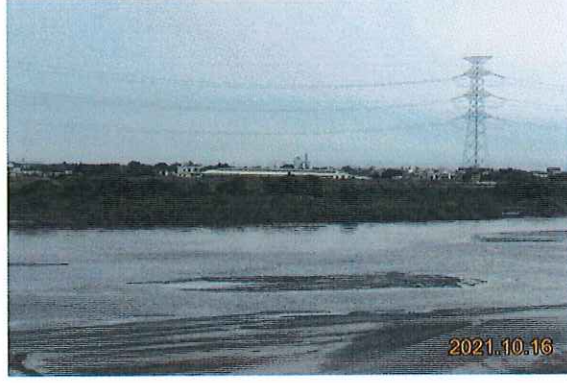
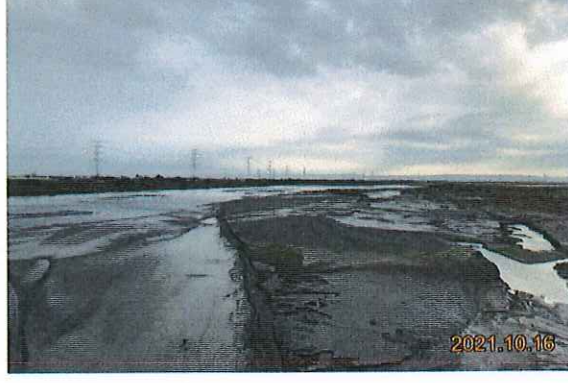
巡查表單編號	Ylep-110-059	巡查日期	110 年 10 月 16 日 星期六
現場 照片

現地氣象資料	1. 現地風速: <u>6.1</u> m/s		2. 現地風向: <u>118</u> (degrees)
現場地形 描述	現地風速大, 河道水位正常, 無人耕種區狀況良好 下游河道中電塔輕微揚塵發生		
備註

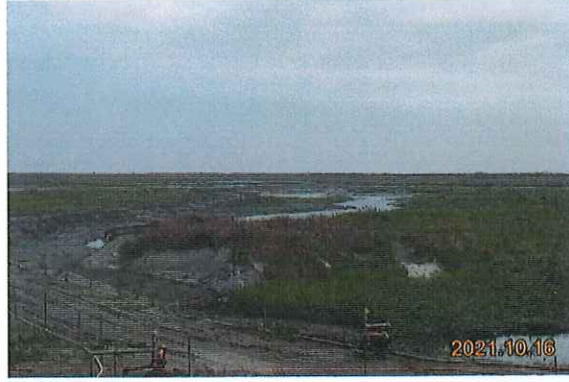
巡查表單編號	Ylep-110-064	巡查日期	110 年 10 月 16 日 星期六
現場 照片	  <p>2021.10.16</p>	  <p>2021.10.16</p>	
	  <p>2021.10.16</p>	  <p>2021.10.16</p>	
	  <p>2021.10.16</p>	  <p>2021.10.16</p>	
	  <p>2021.10.16</p>

現地氣象資料	1. 現地風速: 11.4 m/s 2. 現地風向: 320 (degrees)		
現場地形 描述	現地風速大, 河道水位低, 無人耕種區綠覆良好, 灑水設施狀況良好, 下游防塵網狀況良好, 河道中裸露地輕微揚塵發生。		
備註
