110 年度雲林縣濁水溪河川揚塵監測宣導暨環境清理計畫

濁水溪河川揚塵現場巡查紀錄單

巡查表單編號	YLEPB-110-073		
巡查日期	110 年 11 月 08 日星期一	巡查人員	
巡查原因	<input checked="" type="checkbox"/> 濁水溪揚塵 <input type="checkbox"/> 空氣品質劣化 <input type="checkbox"/> 沙塵暴 <input type="checkbox"/> 例行性巡查		
揚塵狀況 (能見度)	<input checked="" type="checkbox"/> 無揚塵 <input type="checkbox"/> 輕微揚塵 <input type="checkbox"/> 中度揚塵 <input type="checkbox"/> 嚴重揚塵 <input type="checkbox"/> 非常嚴重揚塵 (10KM 外) (5-10KM) (1-5 KM) (1 KM 內) (500 M 內)		
環保署 監測站 空氣品質 狀況描述	崙背測站監測資料(時間 14:00)		麥寮測站監測資料(時間 14:00)
	PM ₁₀ 濃度: <u>128</u> $\mu\text{g}/\text{m}^3$ PM _{2.5} 濃度: <u>15</u> $\mu\text{g}/\text{m}^3$ 風速: <u>1.9</u> m/s 風向: <u>348</u>		PM ₁₀ 濃度: <u>115</u> $\mu\text{g}/\text{m}^3$ PM _{2.5} 濃度: <u>10</u> $\mu\text{g}/\text{m}^3$ 風速: <u>7.2</u> m/s 風向: <u>3</u>
巡查地點	<input checked="" type="checkbox"/> 西螺鎮溪州大橋上 <input type="checkbox"/> 二崙鄉 96 號越堤路(高鐵橋旁) <input type="checkbox"/> 二崙鄉自強大橋上 <input type="checkbox"/> 二崙鄉 74 號越堤路(二崙清潔隊) <input type="checkbox"/> 二崙鄉 64 號越堤路 <input type="checkbox"/> 崙背鄉 40 號越堤路(草湖社區) <input type="checkbox"/> 麥寮鄉西濱大橋上 <input type="checkbox"/> 麥寮鄉 10 號越堤路(出海口大沙洲)

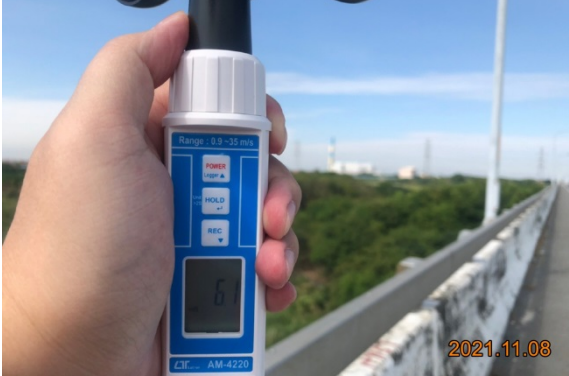
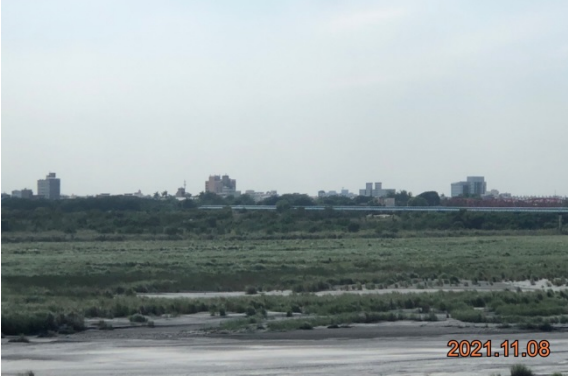
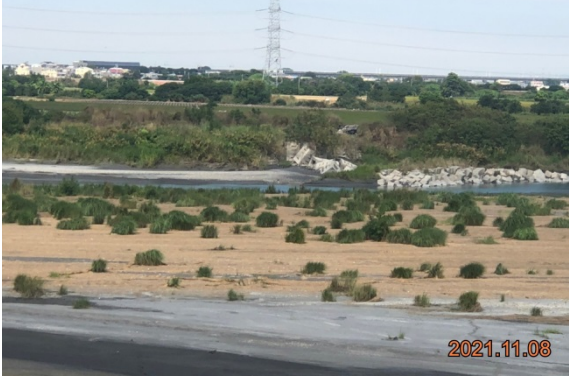
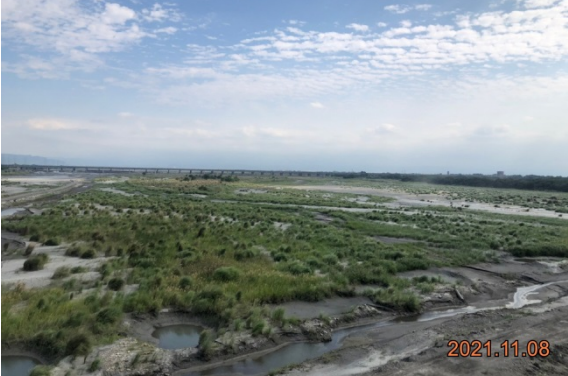
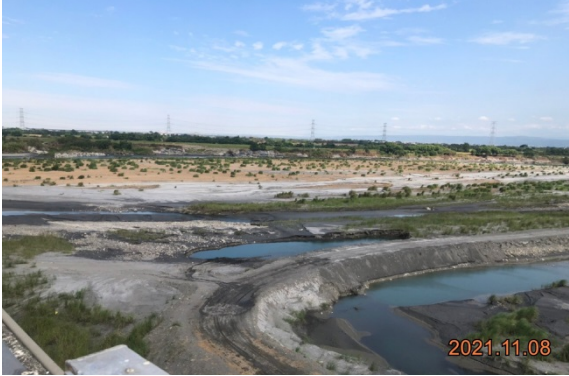
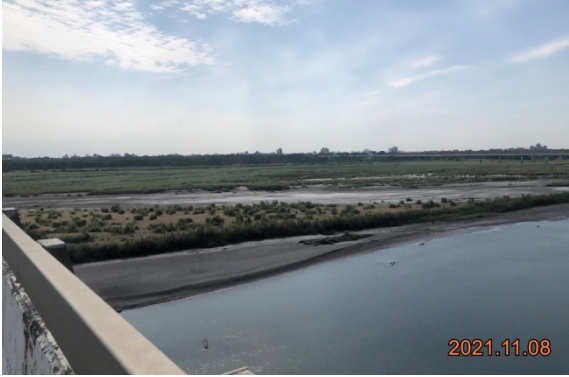
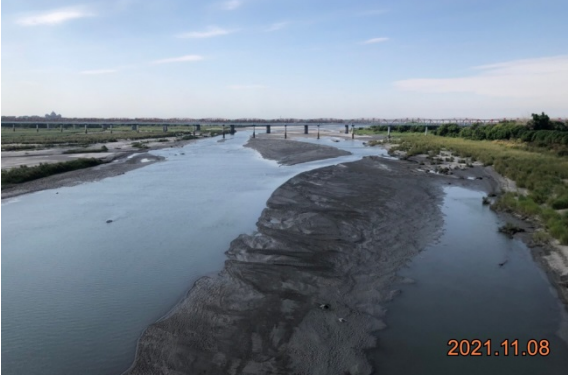
巡查表單編號	Ylep-110-073	巡查日期	110 年 11 月 08 日 星期一
現場 照片

現地狀況 描述	<input checked="" type="checkbox"/> 無人耕種區 <input type="checkbox"/> 農耕施作區 <input checked="" type="checkbox"/> 抑制揚塵工法施作區 <input checked="" type="checkbox"/> 其他: <u>稻草蓆</u> (<input type="checkbox"/> 灘地灑水 <input checked="" type="checkbox"/> 綠覆蓋 <input checked="" type="checkbox"/> 水覆蓋 <input type="checkbox"/> 防風林 <input type="checkbox"/> 防塵網 <input checked="" type="checkbox"/> 培厚 <input type="checkbox"/> 疏濬)		
主要裸露灘地	<input checked="" type="checkbox"/> 上游 (<input type="checkbox"/> 北岸 <input type="checkbox"/> 河道中 <input checked="" type="checkbox"/> 南岸) / <input checked="" type="checkbox"/> 下游 (<input checked="" type="checkbox"/> 北岸 <input checked="" type="checkbox"/> 河道中 <input type="checkbox"/> 南岸)		
現地氣象資料	1. 現地風速: <u>6.1</u> m/s 2. 現地風向: <u>355</u> (degrees)		
現場地形 描述	現地風速約 6.1m/s，北風，河道水位正常， 河道中灘地培厚區稻草蓆覆蓋良好，南北岸河道中灘地綠覆蓋良好，南岸攔水土堤便道狀況良好，目前無明顯揚塵發生。		
備註

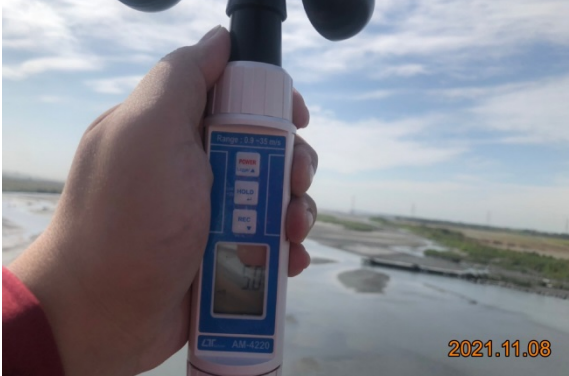
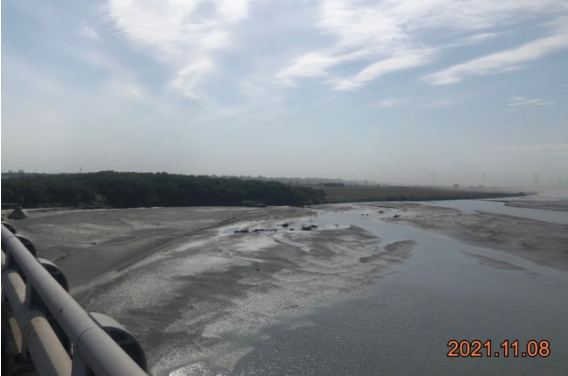
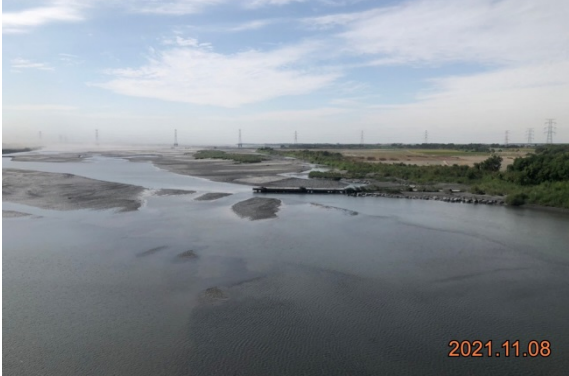
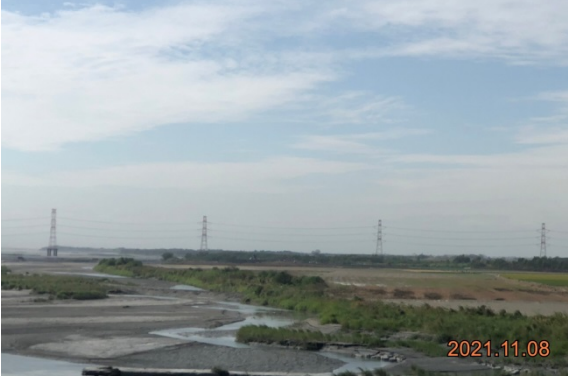
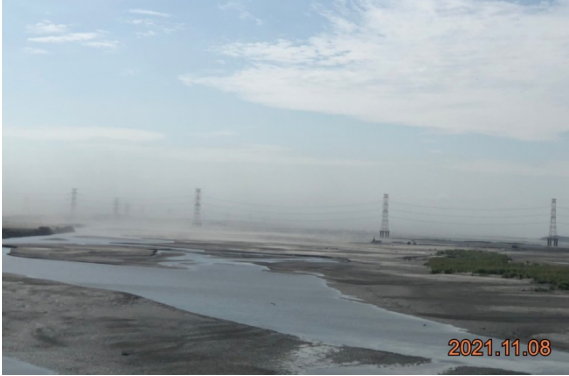
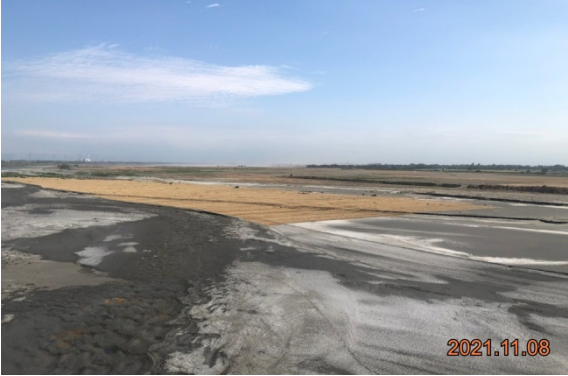
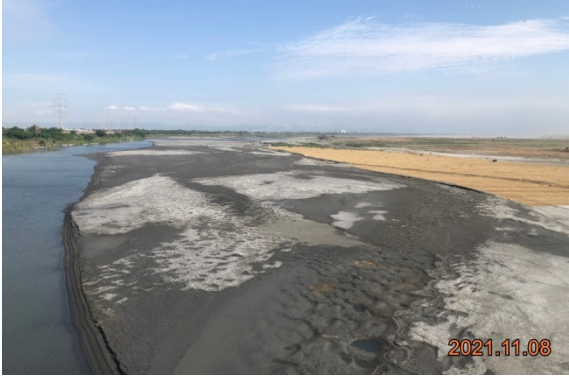
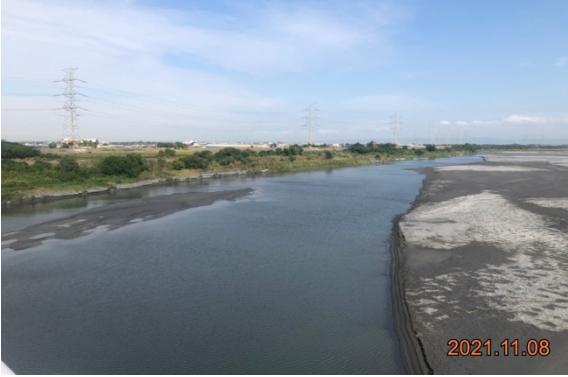
巡查表單編號	Ylep-110-075	巡查日期	110 年 11 月 08 日 星期一	
現場 照片

現地狀況 描述	<input checked="" type="checkbox"/> 無人耕種區 <input checked="" type="checkbox"/> 農耕施作區 <input checked="" type="checkbox"/> 抑制揚塵工法施作區 <input checked="" type="checkbox"/> 其他: <u>稻草蓆</u> (<input type="checkbox"/> 灘地灑水 <input type="checkbox"/> 綠覆蓋 <input type="checkbox"/> 水覆蓋 <input type="checkbox"/> 防風林 <input type="checkbox"/> 防塵網 <input type="checkbox"/> 培厚 <input type="checkbox"/> 疏濬)		
主要裸露灘地	<input checked="" type="checkbox"/> 上游 (<input type="checkbox"/> 北岸 <input type="checkbox"/> 河道中 <input checked="" type="checkbox"/> 南岸) / <input checked="" type="checkbox"/> 下游 (<input checked="" type="checkbox"/> 北岸 <input checked="" type="checkbox"/> 河道中 <input checked="" type="checkbox"/> 南岸)		
現地氣象資料	1. 現地風速: <u>5.0</u> m/s 2. 現地風向: <u>3</u> (degrees)		
現場地形 描述	現地風速約 5.0m/s，北風，河道水位正常，上游南岸農耕施作區部分有發生揚塵，無人耕種區大部分都有乾草和自然植生，上游南岸裸露地發生大量揚塵，下游河道中裸露地發生輕微揚塵，下游北岸無人耕種區和下游電塔區域都有明顯揚塵發生。		
備註

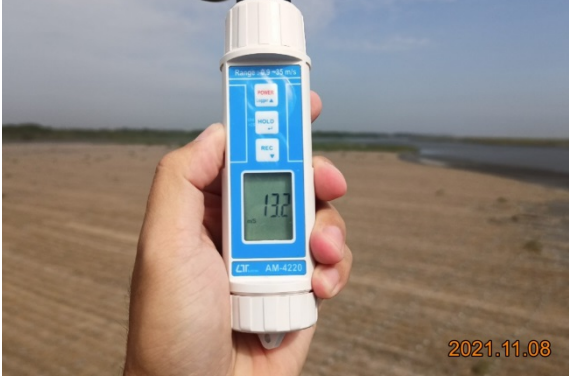
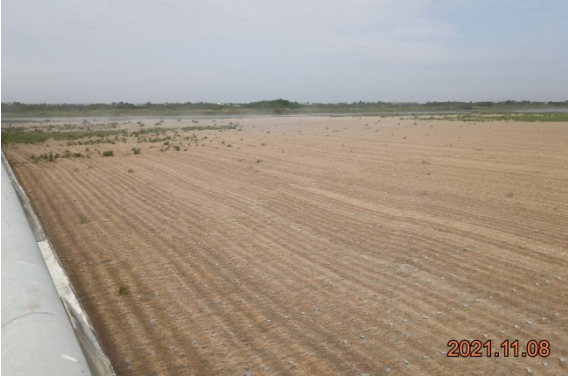
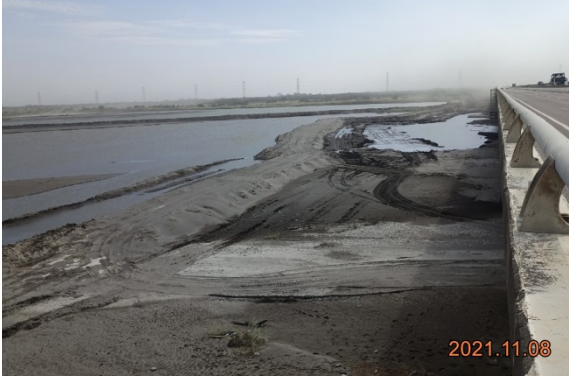
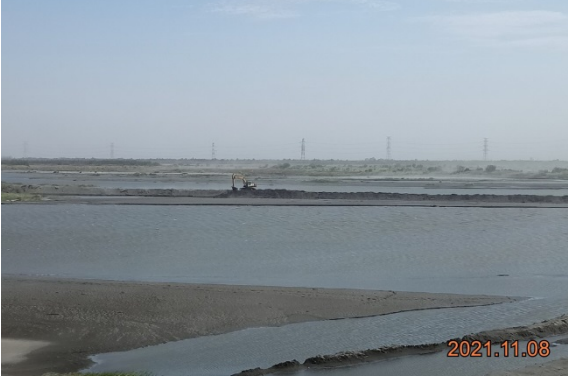
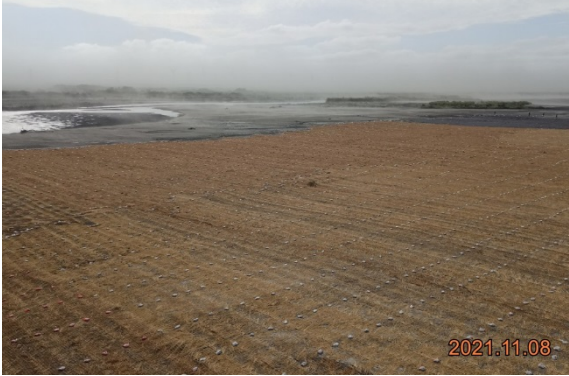
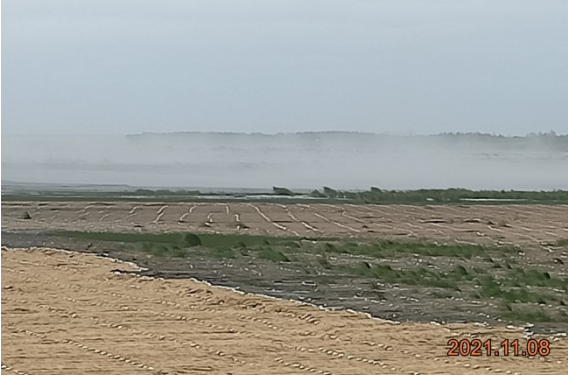
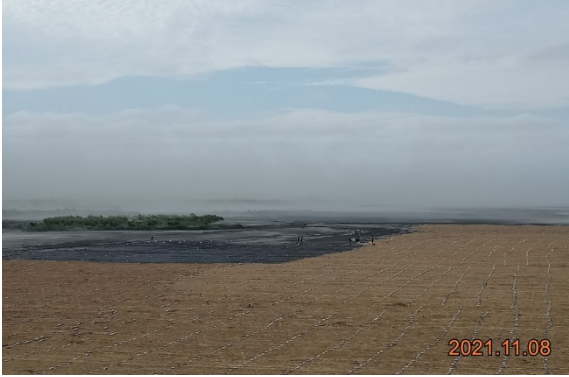
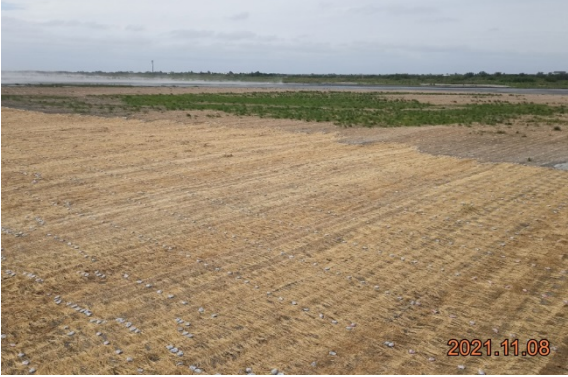
巡查表單編號	Ylep-110-079	巡查日期	110 年 11 月 08 日 星期一
現場 照片

現地狀況 描述	<input type="checkbox"/> 無人耕種區 <input type="checkbox"/> 農耕施作區 <input checked="" type="checkbox"/> 抑制揚塵工法施作區 <input checked="" type="checkbox"/> 其他: <u>稻草蓆</u> (<input type="checkbox"/> 灘地灑水 <input type="checkbox"/> 綠覆蓋 <input checked="" type="checkbox"/> 水覆蓋 <input type="checkbox"/> 防風林 <input checked="" type="checkbox"/> 防塵網 <input type="checkbox"/> 培厚 <input checked="" type="checkbox"/> 疏濬)		
主要裸露灘地	<input checked="" type="checkbox"/> 上游 (<input type="checkbox"/> 北岸 <input checked="" type="checkbox"/> 河道中 <input type="checkbox"/> 南岸) / <input checked="" type="checkbox"/> 下游 (<input checked="" type="checkbox"/> 北岸 <input checked="" type="checkbox"/> 河道中 <input checked="" type="checkbox"/> 南岸)		
現地氣象資料	1. 現地風速: <u>13.2</u> m/s 2. 現地風向: <u>359</u> (degrees)		
現場地形 描述	現地風速 13.2m/s，風向北風，現地風速大，河道水位高，上游攔水土提正常且有機具作業，稻草蓆狀況良好且有部分野生綠覆生長，橋下與北岸未鋪設稻草蓆之裸露地有明顯揚塵發生，現場有人員進行防塵網鋪設。		
備註
