# 110 年度雲林縣濁水溪河川揚塵監測宣導暨環境清理計畫

## 濁水溪河川揚塵現場巡查紀錄單

巡查表單編號	YLEPB-110-081		
巡查日期	110 年 11 月 09 日星期二	巡查人員	
巡查原因	<input checked="" type="checkbox"/> 濁水溪揚塵 <input type="checkbox"/> 空氣品質劣化 <input type="checkbox"/> 沙塵暴 <input type="checkbox"/> 例行性巡查		
揚塵狀況 (能見度)	<input checked="" type="checkbox"/> 無揚塵 <input type="checkbox"/> 輕微揚塵 <input type="checkbox"/> 中度揚塵 <input type="checkbox"/> 嚴重揚塵 <input type="checkbox"/> 非常嚴重揚塵 (10KM 外)    (5-10KM)    (1-5 KM)    (1 KM 內)    (500 M 內)		
環保署 監測站 空氣品質 狀況描述	崙背測站監測資料(時間 12:00 )		麥寮測站監測資料(時間 12:00 )
	PM <sub>10</sub> 濃度: _____ 62 _____ μg/m <sup>3</sup> PM <sub>2.5</sub> 濃度: _____ 21 _____ μg/m <sup>3</sup> 風速: _____ 0.5 _____ m/s 風向: _____ 347 _____		PM <sub>10</sub> 濃度: _____ 103 _____ μg/m <sup>3</sup> PM <sub>2.5</sub> 濃度: _____ 18 _____ μg/m <sup>3</sup> 風速: _____ 4.1 _____ m/s 風向: _____ 1 _____
巡查地點	<input checked="" type="checkbox"/> 西螺鎮溪州大橋上 <input type="checkbox"/> 二崙鄉自強大橋上 <input type="checkbox"/> 二崙鄉 64 號越堤路 <input type="checkbox"/> 麥寮鄉西濱大橋上 <input type="checkbox"/> 二崙鄉 96 號越堤路(高鐵橋旁) <input type="checkbox"/> 二崙鄉 74 號越堤路(二崙清潔隊) <input type="checkbox"/> 崙背鄉 40 號越堤路(草湖社區) <input type="checkbox"/> 麥寮鄉 10 號越堤路(出海口大沙洲)

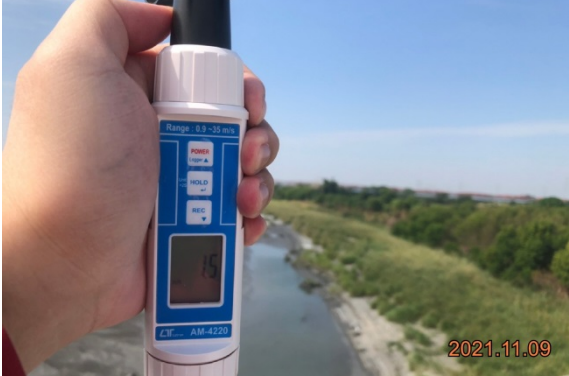
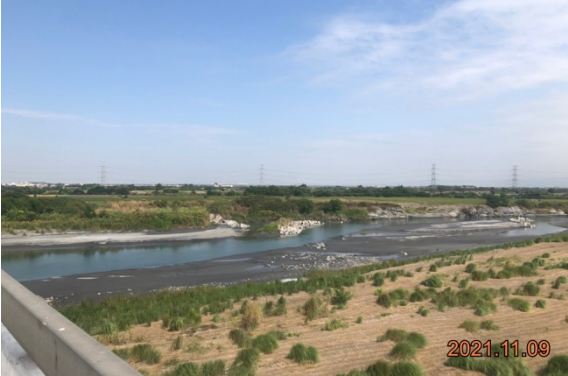
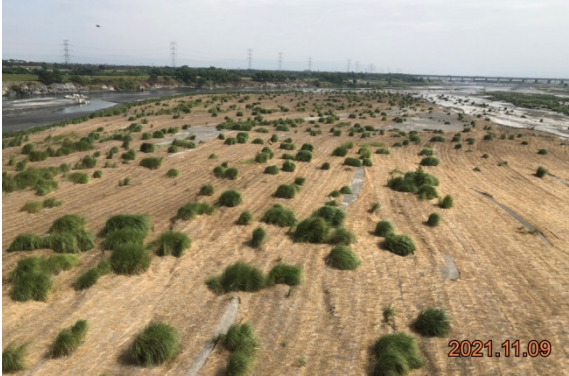
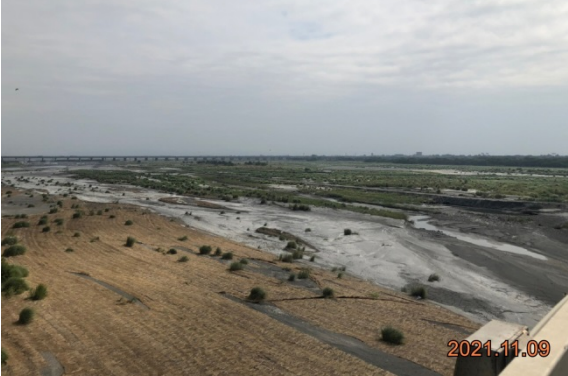
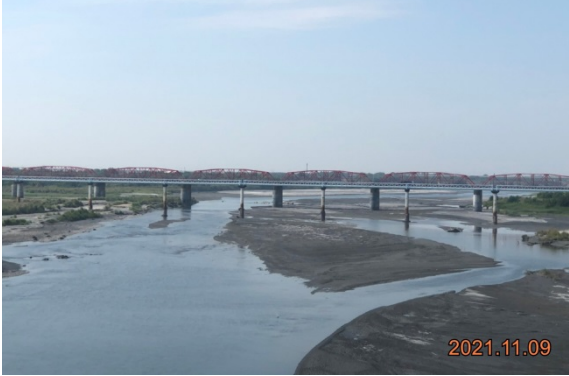
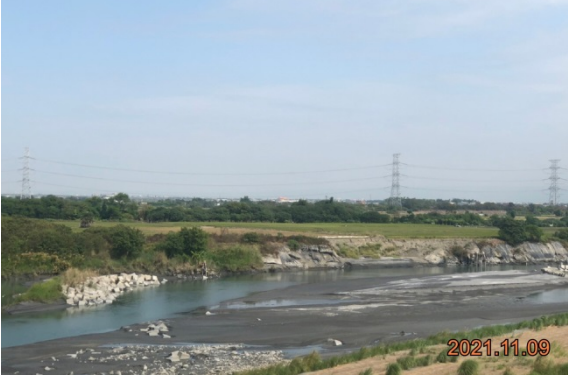
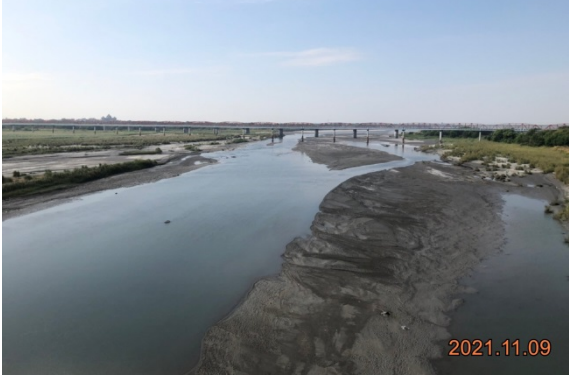
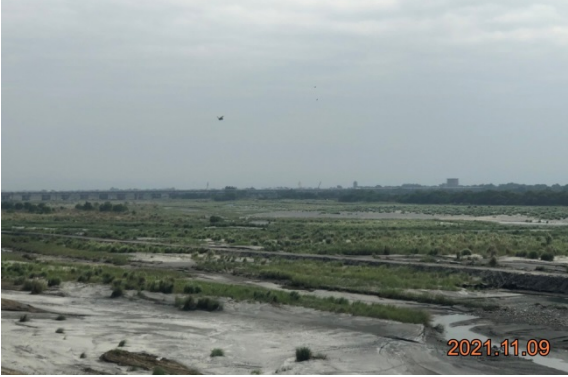
巡查表單編號	Ylep-110-081	巡查日期	110 年 11 月 09 日 星期二
現場 照片

現地狀況 描述	<input checked="" type="checkbox"/> 無人耕種區 <input type="checkbox"/> 農耕施作區 <input checked="" type="checkbox"/> 抑制揚塵工法施作區 <input checked="" type="checkbox"/> 其他: <u>稻草蓆</u> ( <input type="checkbox"/> 灘地灑水 <input checked="" type="checkbox"/> 綠覆蓋 <input checked="" type="checkbox"/> 水覆蓋 <input type="checkbox"/> 防風林 <input type="checkbox"/> 防塵網 <input checked="" type="checkbox"/> 培厚 <input type="checkbox"/> 疏濬 )		
主要裸露灘地	<input checked="" type="checkbox"/> 上游 ( <input type="checkbox"/> 北岸 <input type="checkbox"/> 河道中 <input checked="" type="checkbox"/> 南岸 ) / <input checked="" type="checkbox"/> 下游 ( <input checked="" type="checkbox"/> 北岸 <input checked="" type="checkbox"/> 河道中 <input type="checkbox"/> 南岸 )		
現地氣象資料	1. 現地風速: _____ 6.1 _____ m/s                      2. 現地風向: _____ 355 _____ (degrees)		
現場地形 描述	現地風速約 1.5m/s，北風，現地風速小，河道水位正常，河道中灘地培厚區稻草蓆覆蓋良好，南北岸河道中灘地綠覆蓋良好，南岸攔水土堤便道狀況良好，目前無明顯揚塵發生。

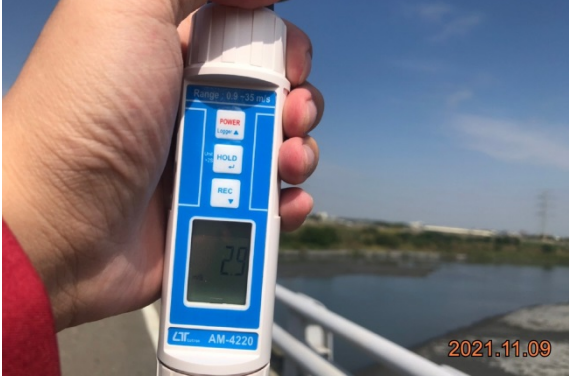
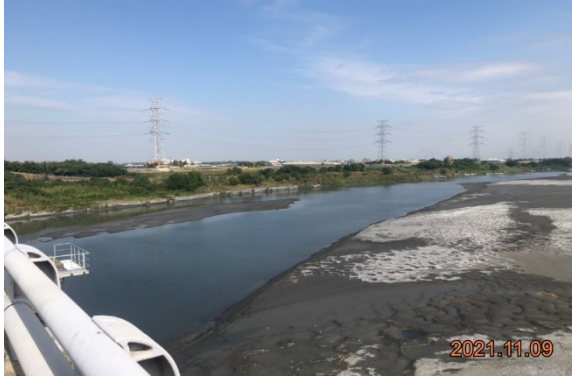
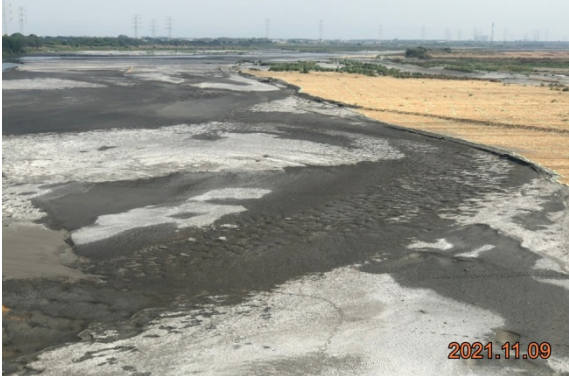
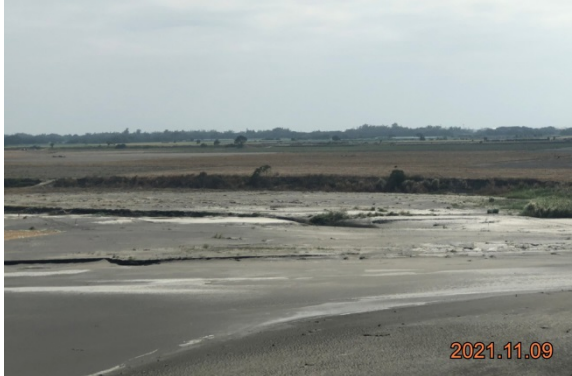
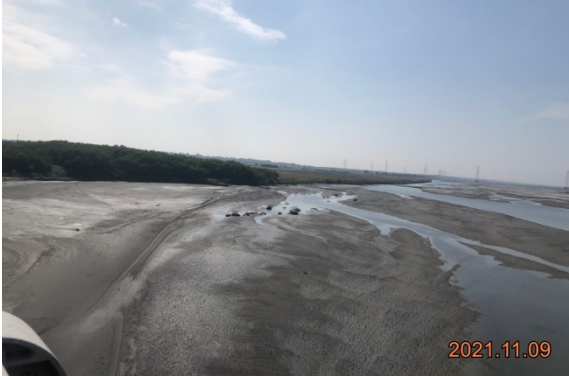
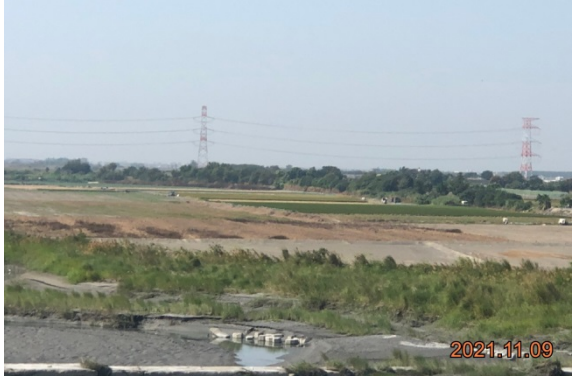
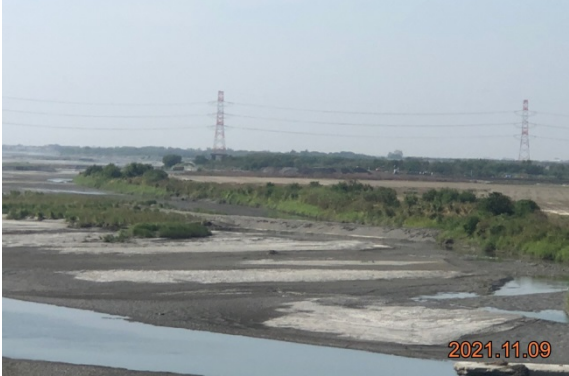
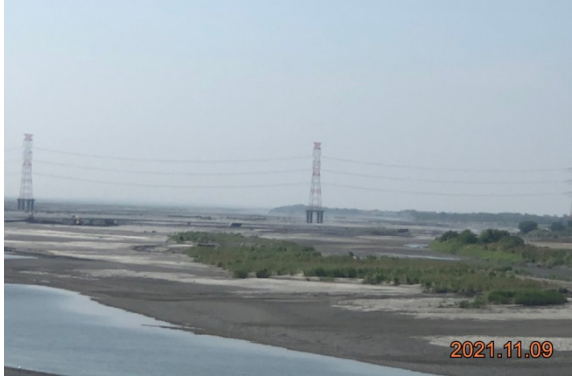
巡查表單編號	Ylep-110-083	巡查日期	110 年 11 月 09 日 星期二
現場 照片

現地狀況 描述	<input checked="" type="checkbox"/> 無人耕種區 <input checked="" type="checkbox"/> 農耕施作區 <input checked="" type="checkbox"/> 抑制揚塵工法施作區 <input checked="" type="checkbox"/> 其他: <u>稻草蓆</u> ( <input checked="" type="checkbox"/> 灘地灑水 <input type="checkbox"/> 綠覆蓋 <input type="checkbox"/> 水覆蓋 <input type="checkbox"/> 防風林 <input type="checkbox"/> 防塵網 <input type="checkbox"/> 培厚 <input type="checkbox"/> 疏濬 )		
主要裸露灘地	<input checked="" type="checkbox"/> 上游 ( <input type="checkbox"/> 北岸 <input type="checkbox"/> 河道中 <input checked="" type="checkbox"/> 南岸 ) / <input checked="" type="checkbox"/> 下游 ( <input checked="" type="checkbox"/> 北岸 <input checked="" type="checkbox"/> 河道中 <input checked="" type="checkbox"/> 南岸 )		
現地氣象資料	1. 現地風速: <u>5.0</u> m/s                      2. 現地風向: <u>3</u> (degrees)		
現場地形 描述	現地風速約 2.9m/s，北風，主要裸露地區域於自強大橋下游河道中裸露地，然該區已於北岸 39 號越堤路稻草蓆鋪設 5 公頃及簡易灑水設備，河道水位正常，無人耕種區大部分都有乾草和自然植生，下游河道中裸露地、電塔發生輕微揚塵。

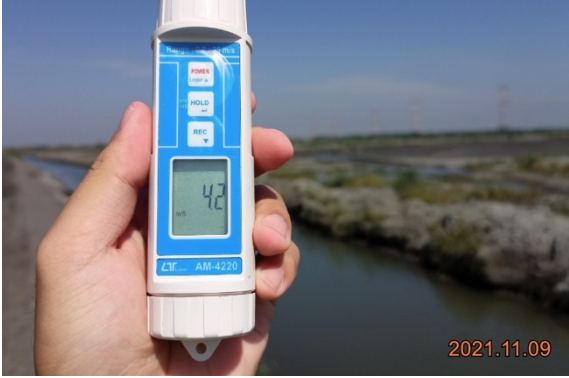
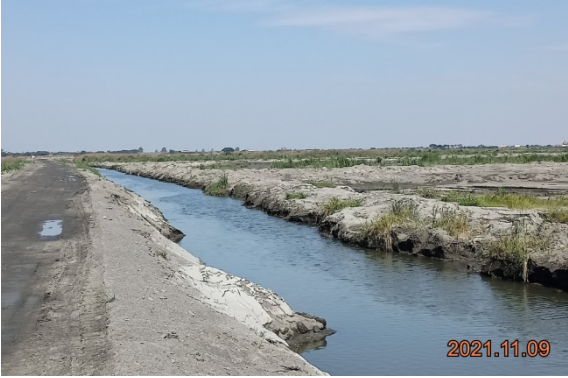
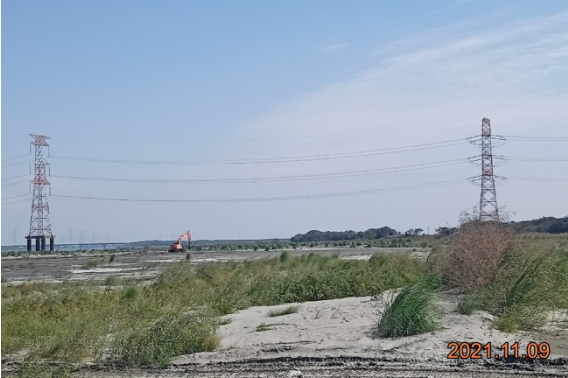
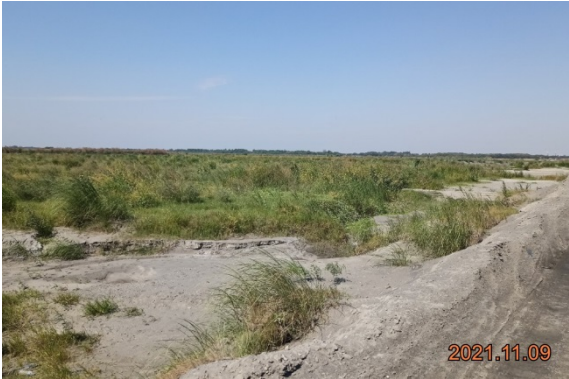
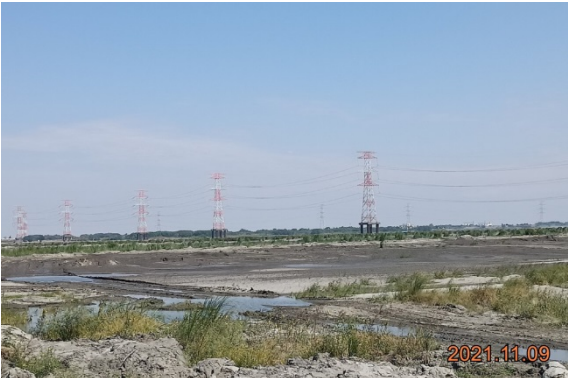
巡查表單編號	Ylep-110-084	巡查日期	110 年 11 月 09 日 星期二	
現場 照片

現地狀況 描述	<input checked="" type="checkbox"/> 無人耕種區 <input type="checkbox"/> 農耕施作區 <input checked="" type="checkbox"/> 抑制揚塵工法施作區 <input type="checkbox"/> 其他: _____ ( <input checked="" type="checkbox"/> 灘地灑水 <input checked="" type="checkbox"/> 綠覆蓋 <input checked="" type="checkbox"/> 水覆蓋 <input type="checkbox"/> 防風林 <input type="checkbox"/> 防塵網 <input checked="" type="checkbox"/> 培厚 <input checked="" type="checkbox"/> 疏濬 )		
主要裸露灘地	<input checked="" type="checkbox"/> 上游 ( <input type="checkbox"/> 北岸 <input checked="" type="checkbox"/> 河道中 <input checked="" type="checkbox"/> 南岸 ) / <input checked="" type="checkbox"/> 下游 ( <input type="checkbox"/> 北岸 <input type="checkbox"/> 河道中 <input checked="" type="checkbox"/> 南岸 )		
現地氣象資料	1. 現地風速: <u>6.8</u> m/s                      2. 現地風向: <u>357</u> (degrees)		
現場地形 描述	現地風速約 4.2m/s，北風，該區河道中電塔附近裸露地、二崙自強大橋下游北岸灘地雖有水覆蓋工法施作但仍有超過 20 公頃裸露，現地風速小，現場有機具位於攔水土堤內與河床便道上進行灑水作業，無明顯揚塵發生。

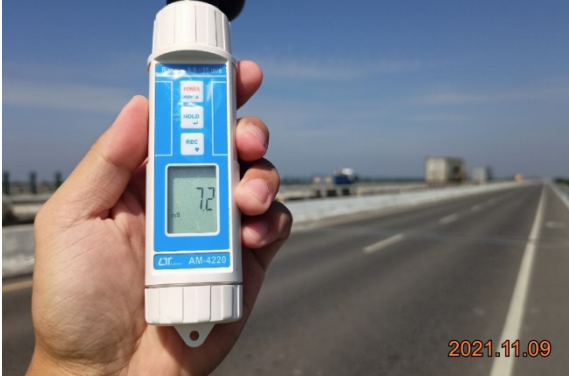
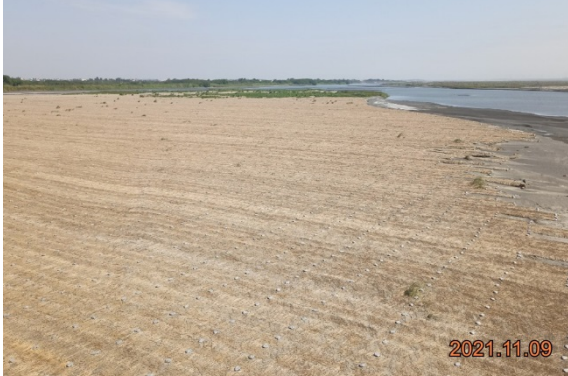
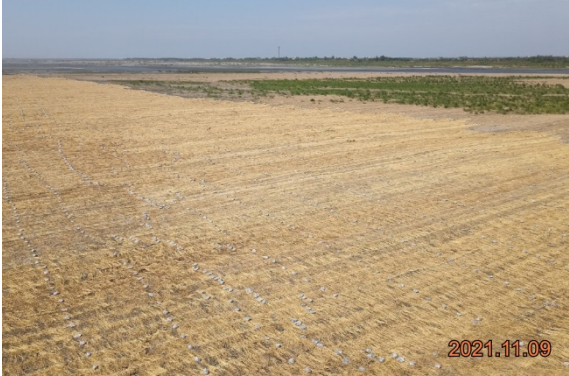
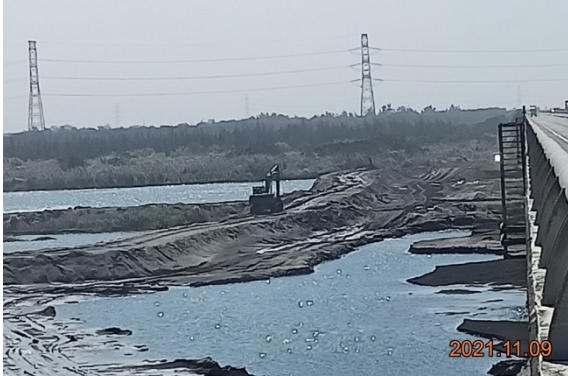
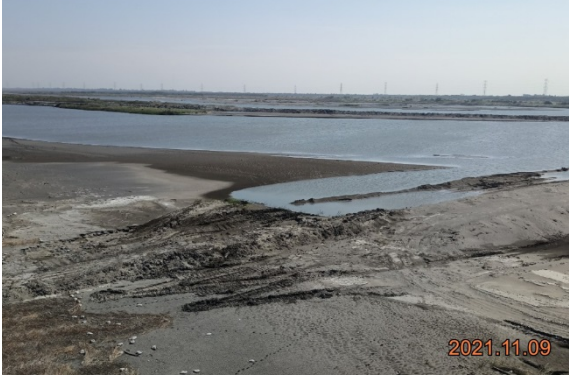
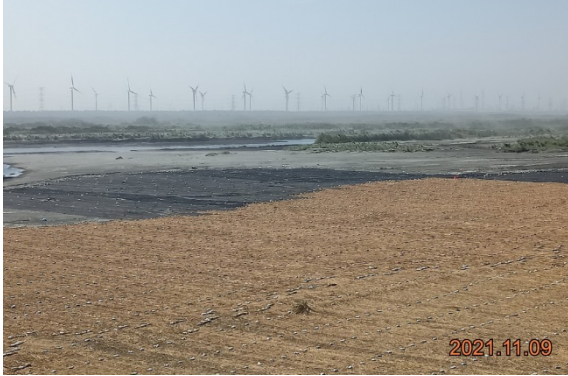
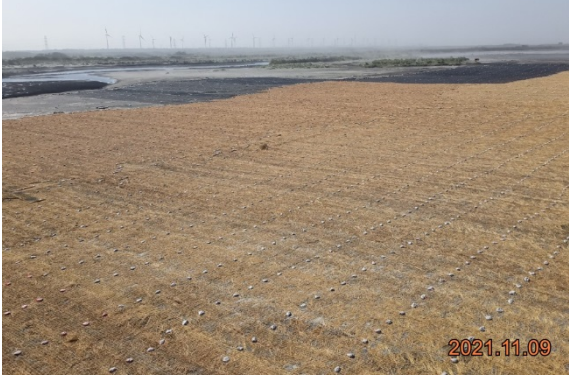
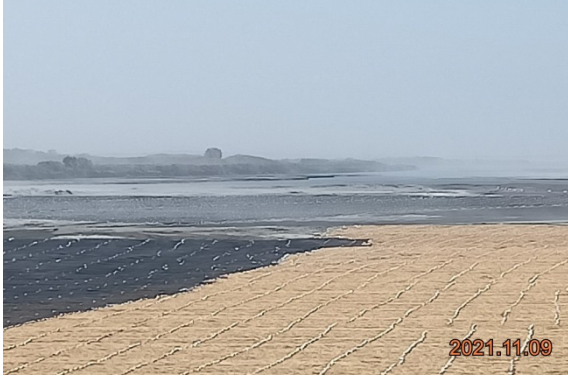
巡查表單編號	Ylep-110-087	巡查日期	110 年 11 月 09 日 星期二
現場 照片

現地狀況 描述	<input type="checkbox"/> 無人耕種區 <input type="checkbox"/> 農耕施作區 <input checked="" type="checkbox"/> 抑制揚塵工法施作區 <input checked="" type="checkbox"/> 其他: <u>稻草蓆</u> <input type="checkbox"/> 灘地灑水 <input type="checkbox"/> 綠覆蓋 <input checked="" type="checkbox"/> 水覆蓋 <input type="checkbox"/> 防風林 <input checked="" type="checkbox"/> 防塵網 <input type="checkbox"/> 培厚 <input checked="" type="checkbox"/> 疏濬		
主要裸露灘地	<input checked="" type="checkbox"/> 上游 ( <input type="checkbox"/> 北岸 <input checked="" type="checkbox"/> 河道中 <input type="checkbox"/> 南岸 ) / <input checked="" type="checkbox"/> 下游 ( <input checked="" type="checkbox"/> 北岸 <input checked="" type="checkbox"/> 河道中 <input checked="" type="checkbox"/> 南岸 )		
現地氣象資料	1. 現地風速: <u>13.2</u> m/s      2. 現地風向: <u>359</u> (degrees)		
現場地形 描述	<p>現地風速 7.2m/s，風向北風，現地風速大，河道水位正常，上游攔水土            提正常且有機具作業，稻草蓆狀況良好且有部分野生綠覆生長，下游河            中島灘地防塵網鋪設狀況良好，橋下與北岸未鋪設稻草蓆之裸露地有明            顯揚塵發生。</p>
