110 年度雲林縣濁水溪河川揚塵監測宣導暨環境清理計畫

濁水溪河川揚塵現場巡查紀錄單

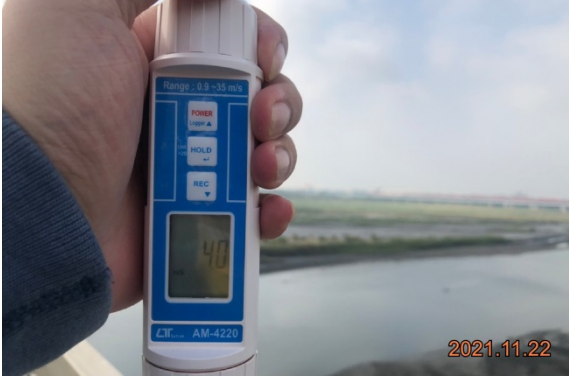
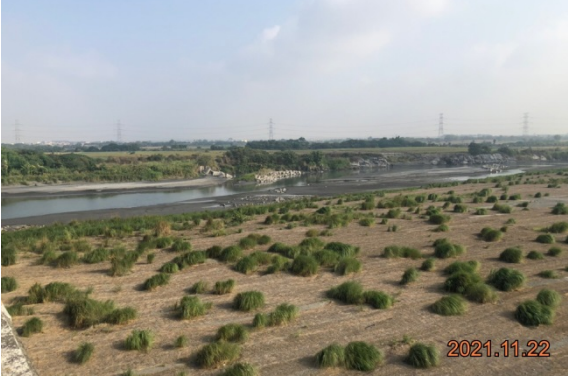
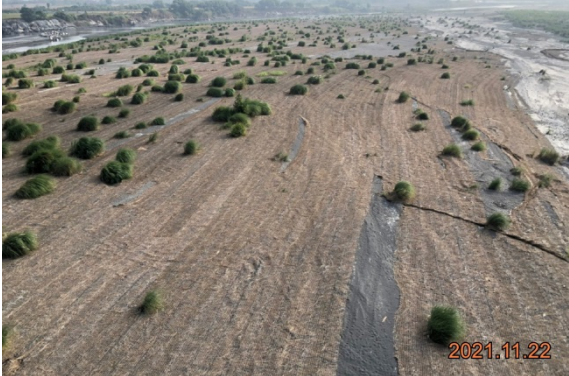
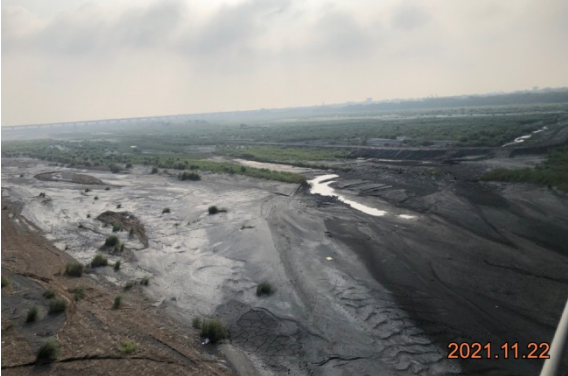
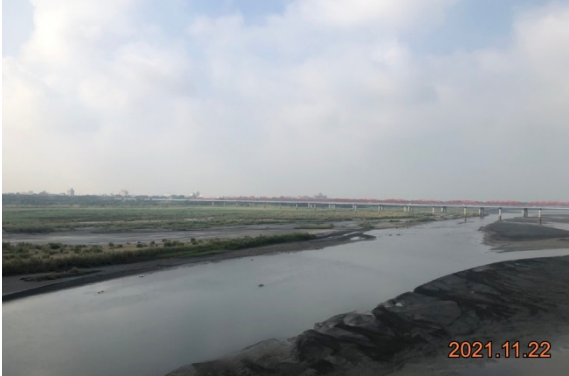
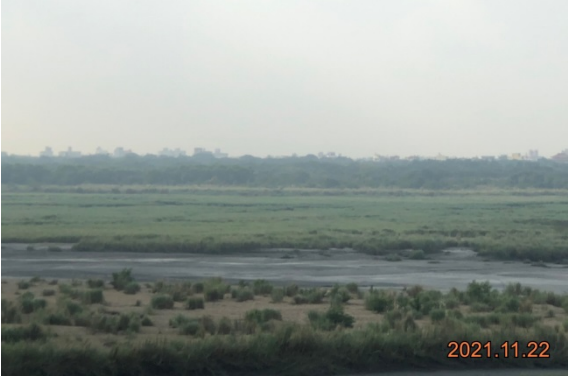
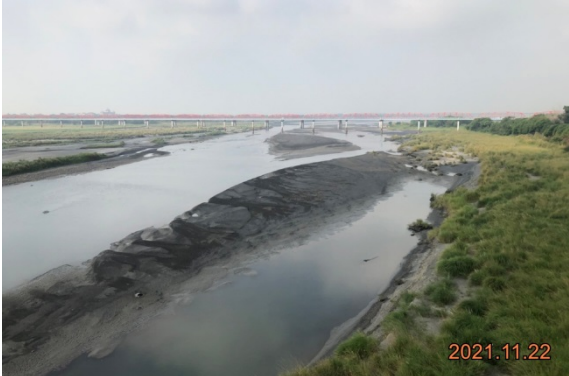
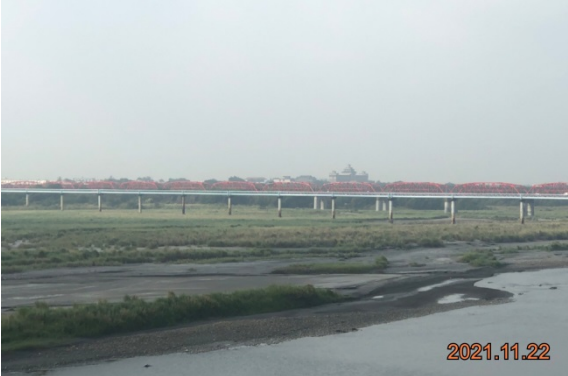
巡查表單編號	Ylep-110-097	巡查日期	110 年 11 月 22 日 星期一
現場 照片

現地狀況 描述	<input checked="" type="checkbox"/> 無人耕種區 <input type="checkbox"/> 農耕施作區 <input checked="" type="checkbox"/> 抑制揚塵工法施作區 <input checked="" type="checkbox"/> 其他: <u>稻草蓆</u> (<input type="checkbox"/> 灘地灑水 <input checked="" type="checkbox"/> 綠覆蓋 <input checked="" type="checkbox"/> 水覆蓋 <input type="checkbox"/> 防風林 <input type="checkbox"/> 防塵網 <input checked="" type="checkbox"/> 培厚 <input type="checkbox"/> 疏濬)		
主要裸露灘地	<input checked="" type="checkbox"/> 上游 (<input type="checkbox"/> 北岸 <input type="checkbox"/> 河道中 <input checked="" type="checkbox"/> 南岸) / <input checked="" type="checkbox"/> 下游 (<input checked="" type="checkbox"/> 北岸 <input checked="" type="checkbox"/> 河道中 <input type="checkbox"/> 南岸)		
現地氣象資料	1. 現地風速: <u>4.0</u> m/s 2. 現地風向: <u>1</u> (degrees)		
現場地形 描述	現地風速約 4.0m/s，河道水位正常，河道中灘地培厚區稻草蓆覆蓋良好， 南北岸河道中灘地綠覆蓋良好，南岸攔水土堤便道狀況良好，目前無明 顯揚塵發生。		
備註

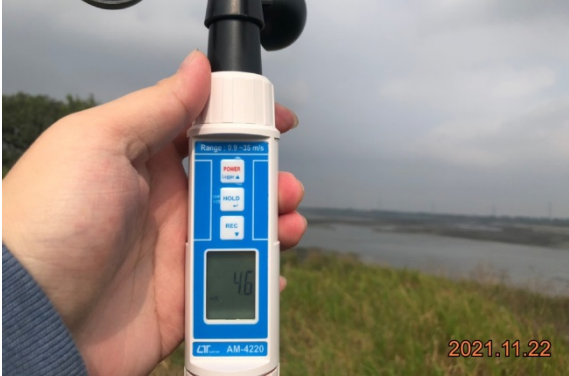
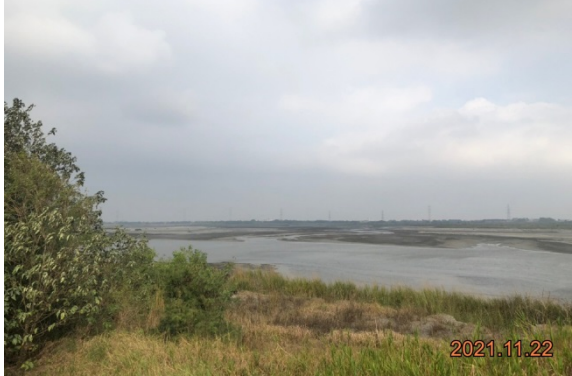
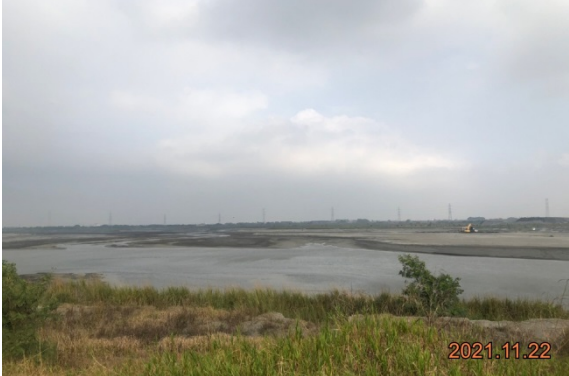
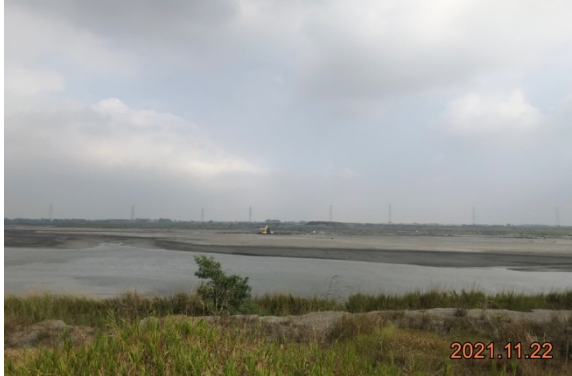
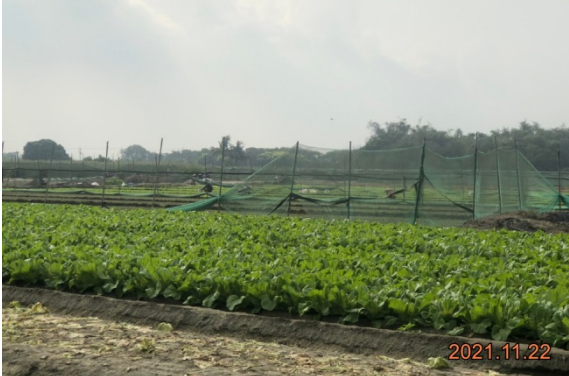
巡查表單編號	Ylep-110-098	巡查日期	110 年 11 月 22 日 星期一
現場 照片

現地狀況 描述	<input checked="" type="checkbox"/> 無人耕種區 <input checked="" type="checkbox"/> 農耕施作區 <input checked="" type="checkbox"/> 抑制揚塵工法施作區 <input type="checkbox"/> 其他: _____ (<input type="checkbox"/> 灘地灑水 <input type="checkbox"/> 綠覆蓋 <input checked="" type="checkbox"/> 水覆蓋 <input type="checkbox"/> 防風林 <input type="checkbox"/> 防塵網 <input type="checkbox"/> 培厚 <input checked="" type="checkbox"/> 疏濬)		
主要裸露灘地	<input type="checkbox"/> 上游 (<input type="checkbox"/> 北岸 <input type="checkbox"/> 河道中 <input type="checkbox"/> 南岸) / <input checked="" type="checkbox"/> 下游 (<input checked="" type="checkbox"/> 北岸 <input checked="" type="checkbox"/> 河道中 <input type="checkbox"/> 南岸)		
現地氣象資料	1. 現地風速: <u>4.6</u> m/s 2. 現地風向: <u>5</u> (degrees)		
現場地形 描述	現地風速約 4.6m/s，北風，現地已有設置攔水土堤，下游河中島裸露地浮出，現地風速大，河道水位正常，農耕施作區狀況良好，河道北岸施工中，目前有輕微揚塵發生。		
備註

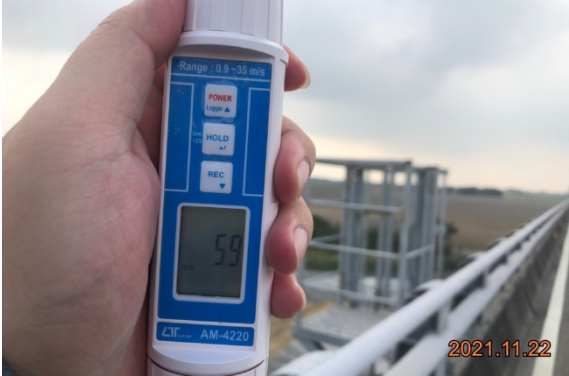
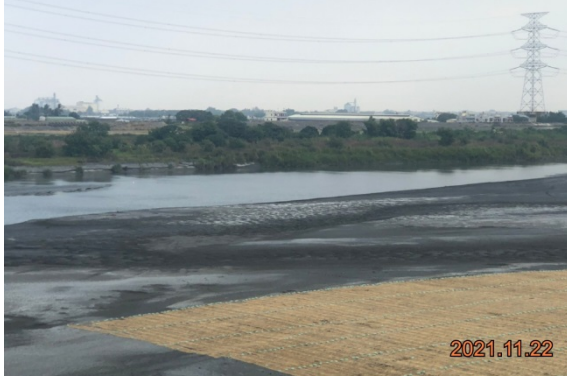
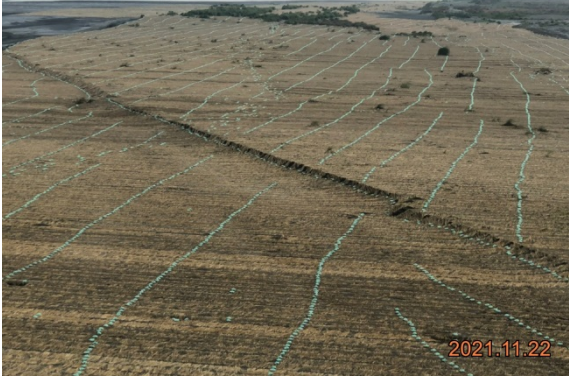
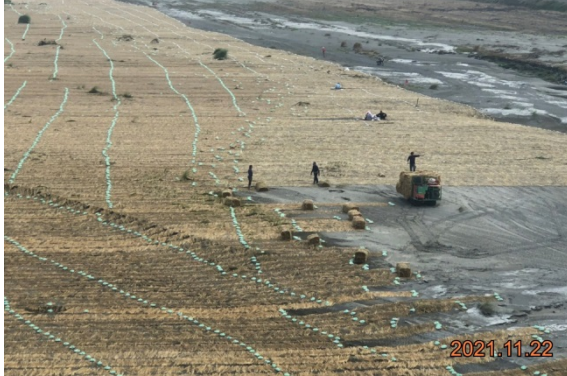
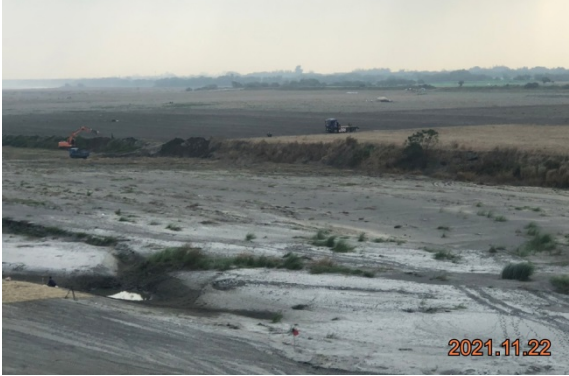
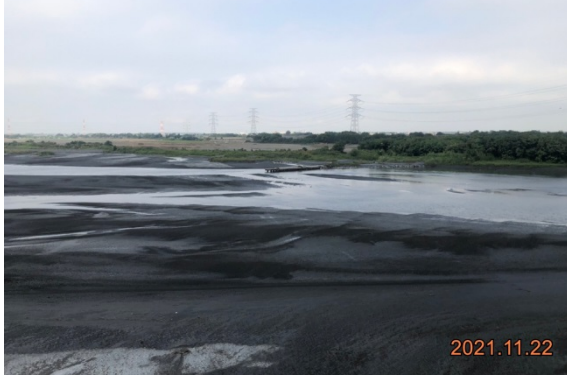
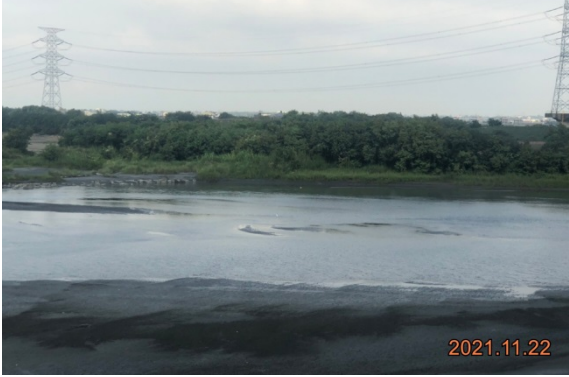
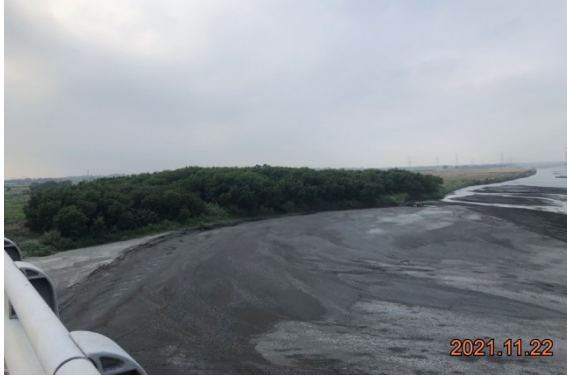
巡查表單編號	Ylep110-099	巡查日期	110 年 11 月 22 日 星期一
現場 照片

現地狀況 描述	<input checked="" type="checkbox"/> 無人耕種區 <input checked="" type="checkbox"/> 農耕施作區 <input checked="" type="checkbox"/> 抑制揚塵工法施作區 <input checked="" type="checkbox"/> 其他: <u>稻草蓆</u> (<input checked="" type="checkbox"/> 灘地灑水 <input type="checkbox"/> 綠覆蓋 <input type="checkbox"/> 水覆蓋 <input type="checkbox"/> 防風林 <input type="checkbox"/> 防塵網 <input type="checkbox"/> 培厚 <input type="checkbox"/> 疏濬)		
主要裸露灘地	<input checked="" type="checkbox"/> 上游 (<input type="checkbox"/> 北岸 <input type="checkbox"/> 河道中 <input checked="" type="checkbox"/> 南岸) / <input checked="" type="checkbox"/> 下游 (<input checked="" type="checkbox"/> 北岸 <input checked="" type="checkbox"/> 河道中 <input checked="" type="checkbox"/> 南岸)		
現地氣象資料	1. 現地風速: <u>5.9</u> m/s 2. 現地風向: <u>5</u> (degrees)		
現場地形 描述	現地風速約 5.9m/s，北風，主要裸露地區域於自強大橋下游河道中裸露地，然該區已於北岸 39 號越堤路稻草蓆鋪設 5 公頃及簡易灑水設備，河道水位正常，無人耕種區與農耕施作區大部分都有乾草和自然植生，河道中上游稻草蓆鋪設中，下游河道中裸露地、電塔區域發生輕微揚塵。

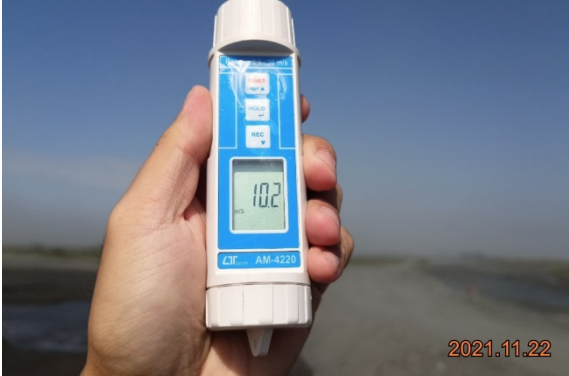
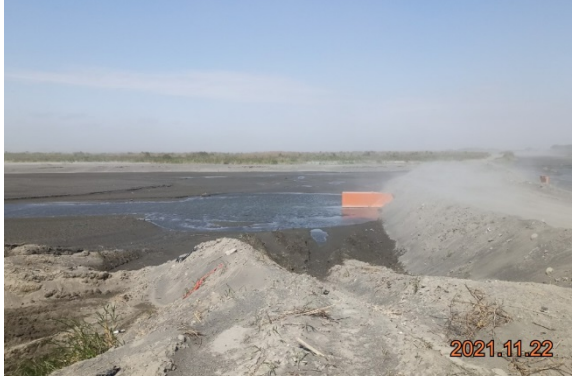
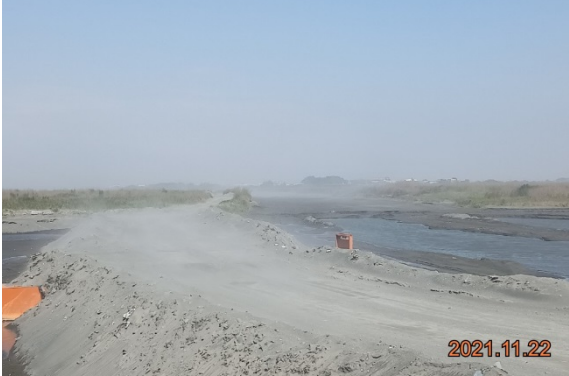
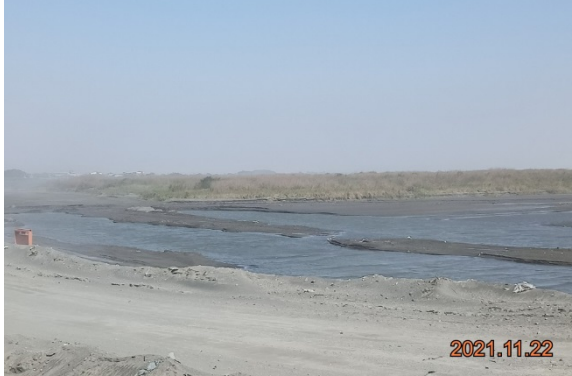
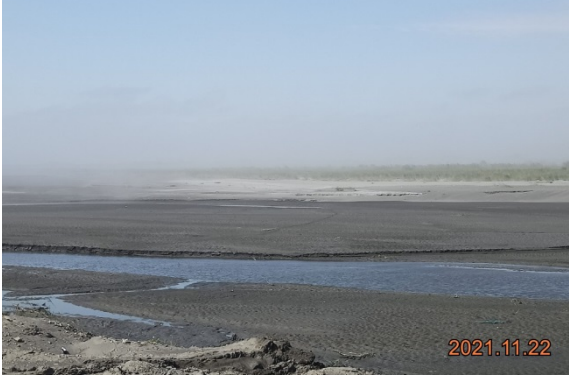
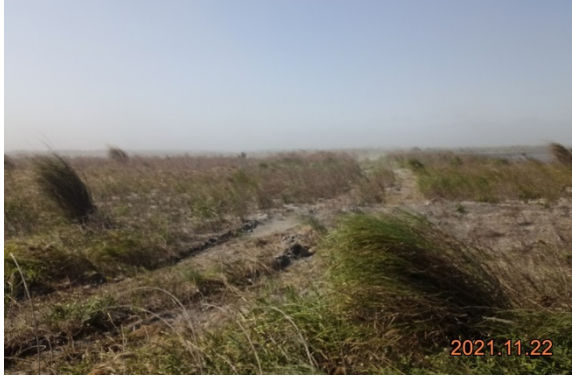
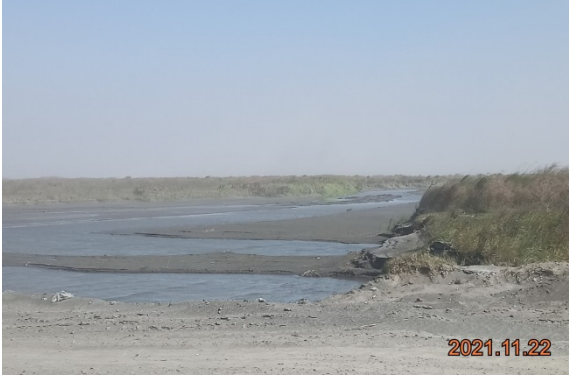
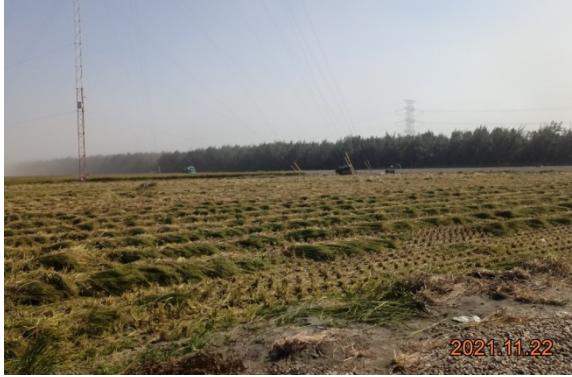
巡查表單編號	Ylep-110-102	巡查日期	110 年 11 月 22 日 星期一
現場 照片

現地狀況 描述	<input checked="" type="checkbox"/> 無人耕種區 <input checked="" type="checkbox"/> 農耕施作區 <input checked="" type="checkbox"/> 抑制揚塵工法施作區 <input type="checkbox"/> 其他: _____ (<input type="checkbox"/> 灘地灑水 <input type="checkbox"/> 綠覆蓋 <input type="checkbox"/> 水覆蓋 <input checked="" type="checkbox"/> 防風林 <input type="checkbox"/> 防塵網 <input type="checkbox"/> 培厚 <input type="checkbox"/> 疏濬)		
主要裸露灘地	<input checked="" type="checkbox"/> 上游 (<input type="checkbox"/> 北岸 <input checked="" type="checkbox"/> 河道中 <input type="checkbox"/> 南岸) / <input checked="" type="checkbox"/> 下游 (<input type="checkbox"/> 北岸 <input checked="" type="checkbox"/> 河道中 <input type="checkbox"/> 南岸)		
現地氣象資料	1. 現地風速: <u>10.2</u> m/s 2. 現地風向: <u>359</u> (degrees)		
現場地形 描述	現地風速 10.2m/s，風向北風，河道水位正常，無人耕種區綠覆良好，農耕施作區狀況良好，現場防風林植生狀況良好，現場有機具停留，河中島灘地有明顯揚塵發生。		
備註

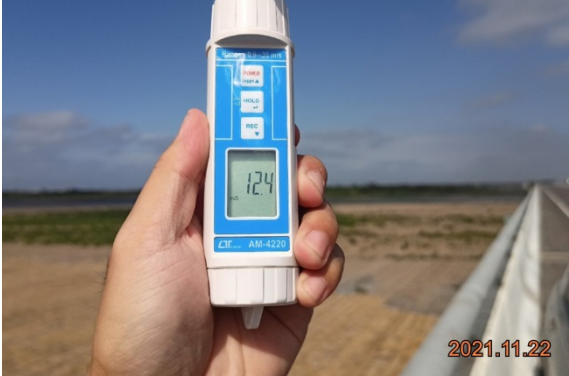
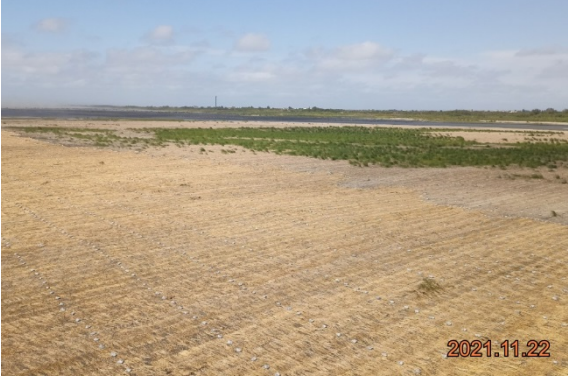
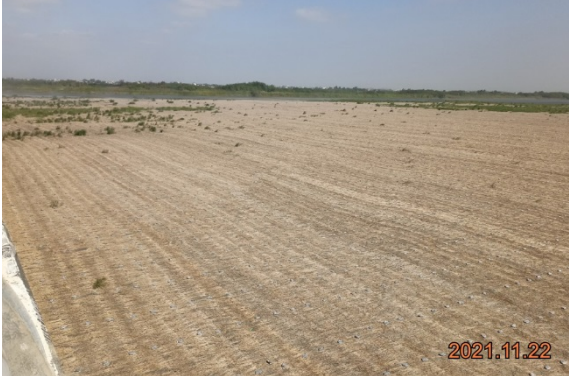
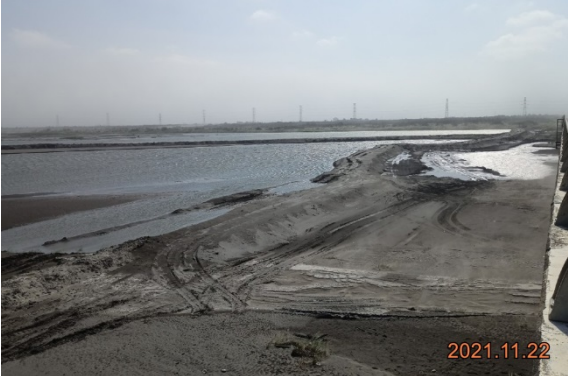
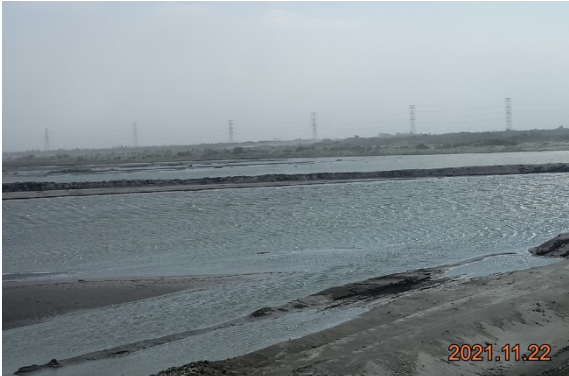
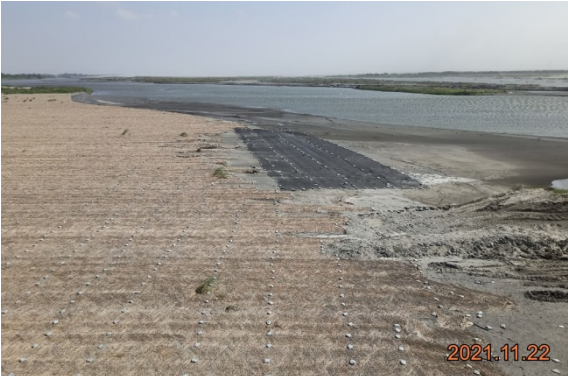
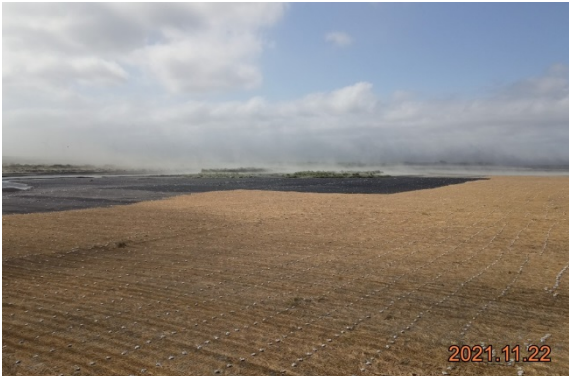
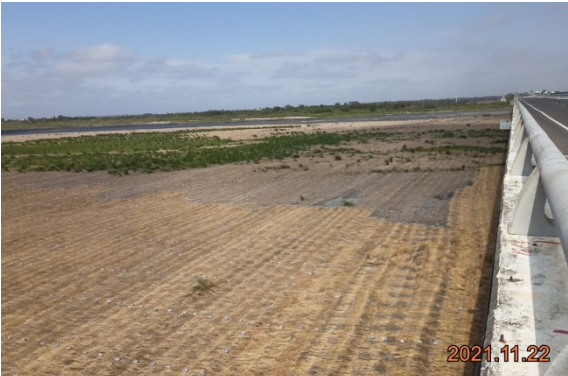
巡查表單編號	Ylep-110-103	巡查日期	110 年 11 月 22 日 星期一
現場 照片

現地狀況 描述	<input type="checkbox"/> 無人耕種區 <input type="checkbox"/> 農耕施作區 <input checked="" type="checkbox"/> 抑制揚塵工法施作區 <input checked="" type="checkbox"/> 其他: <u>稻草蓆</u> (<input type="checkbox"/> 灘地灑水 <input type="checkbox"/> 綠覆蓋 <input checked="" type="checkbox"/> 水覆蓋 <input type="checkbox"/> 防風林 <input checked="" type="checkbox"/> 防塵網 <input type="checkbox"/> 培厚 <input checked="" type="checkbox"/> 疏濬)		
主要裸露灘地	<input checked="" type="checkbox"/> 上游 (<input type="checkbox"/> 北岸 <input checked="" type="checkbox"/> 河道中 <input type="checkbox"/> 南岸) / <input checked="" type="checkbox"/> 下游 (<input checked="" type="checkbox"/> 北岸 <input checked="" type="checkbox"/> 河道中 <input checked="" type="checkbox"/> 南岸)		
現地氣象資料	1. 現地風速: <u>12.4</u> m/s 2. 現地風向: <u>357</u> (degrees)		
現場地形 描述	現地風速 12.4m/s, 風向北風, 河道水位高, 上游攔水土提蓄水狀況良好, 稻草蓆狀況良好且有部分野生綠覆生長, 橋下河中島灘地與北岸未鋪設工法之裸露地有明顯揚塵發生。		
備註

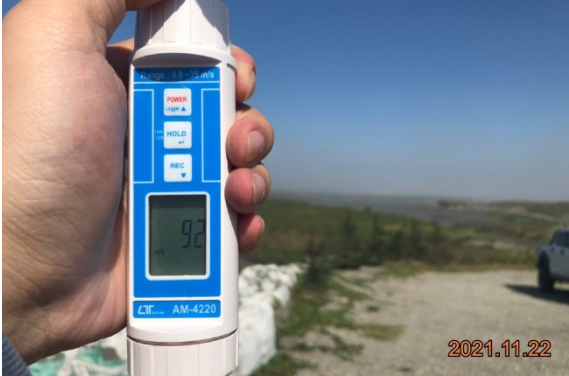
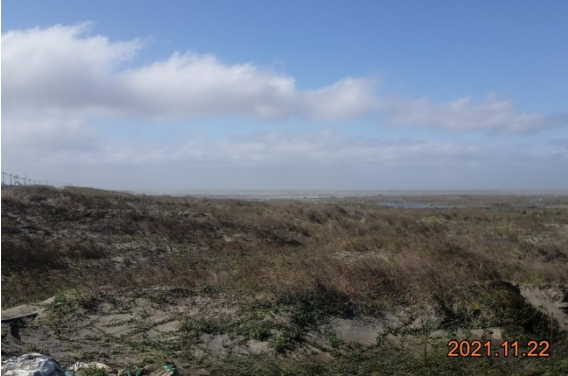
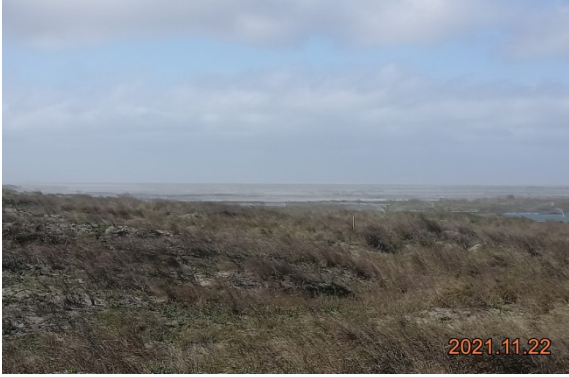
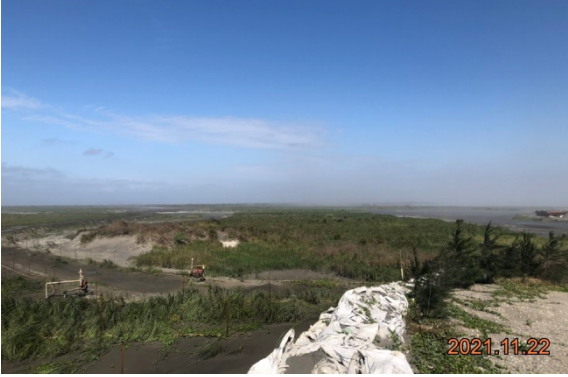
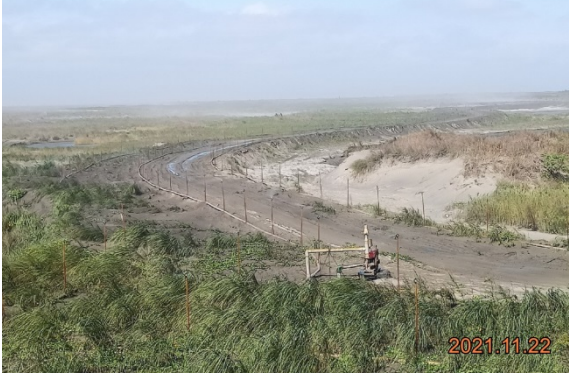
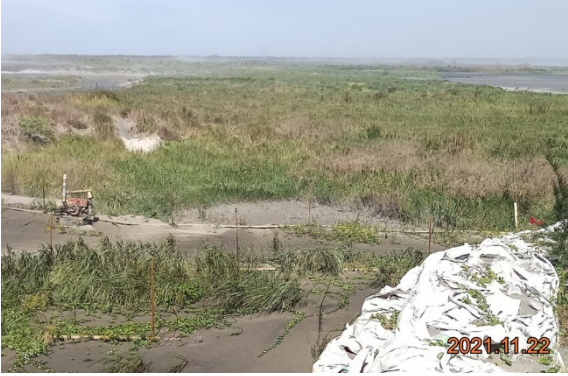
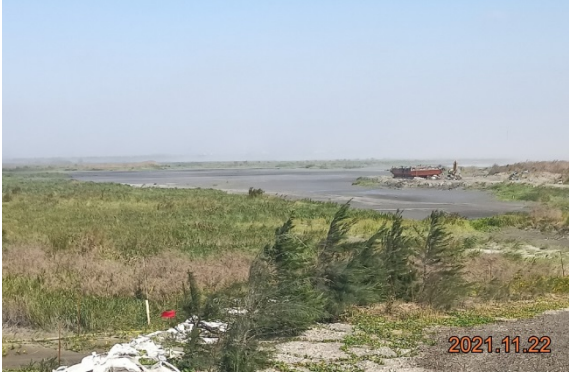
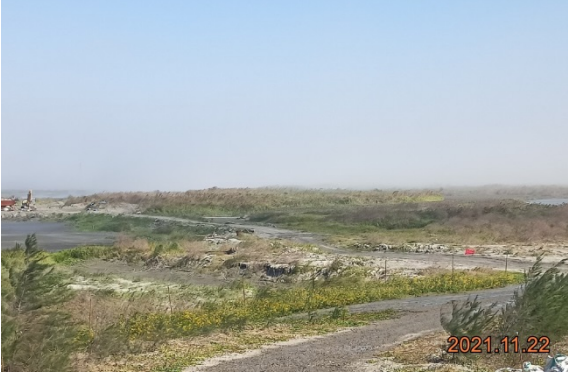
巡查表單編號	Ylep-110-104	巡查日期	110 年 11 月 22 日 星期一
現場 照片

現地狀況 描述	<input checked="" type="checkbox"/> 無人耕種區 <input type="checkbox"/> 農耕施作區 <input checked="" type="checkbox"/> 抑制揚塵工法施作區 <input type="checkbox"/> 其他: _____ (<input checked="" type="checkbox"/> 灘地灑水 <input checked="" type="checkbox"/> 綠覆蓋 <input type="checkbox"/> 水覆蓋 <input type="checkbox"/> 防風林 <input checked="" type="checkbox"/> 防塵網 <input type="checkbox"/> 培厚 <input type="checkbox"/> 疏濬)		
主要裸露灘地	<input checked="" type="checkbox"/> 上游 (<input checked="" type="checkbox"/> 北岸 <input checked="" type="checkbox"/> 河道中 <input type="checkbox"/> 南岸) / <input checked="" type="checkbox"/> 下游 (<input type="checkbox"/> 北岸 <input checked="" type="checkbox"/> 河道中 <input checked="" type="checkbox"/> 南岸)		
現地氣象資料	1. 現地風速: <u>9.2</u> m/s 2. 現地風向: <u>5</u> (degrees)		
現場地形 描述	現地風速 9.2m/s，風向北風，無人耕種區綠覆良好，簡易灑水設施與一號水井系統狀況正常持續灑水作業中，河道中裸露地有揚塵，下游雖已鋪設防塵網，下游河道中裸露地仍有明顯揚塵。		
備註
