110 年度雲林縣濁水溪河川揚塵監測宣導暨環境清理計畫

濁水溪河川揚塵現場巡查紀錄單

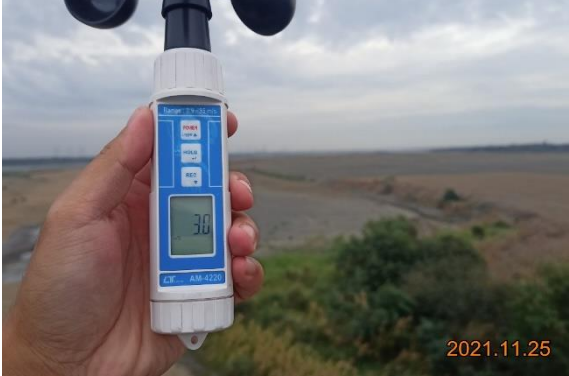
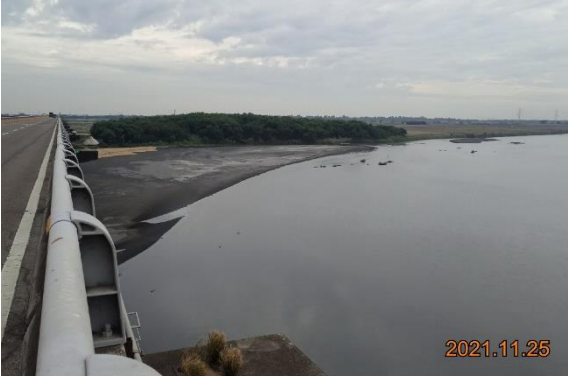
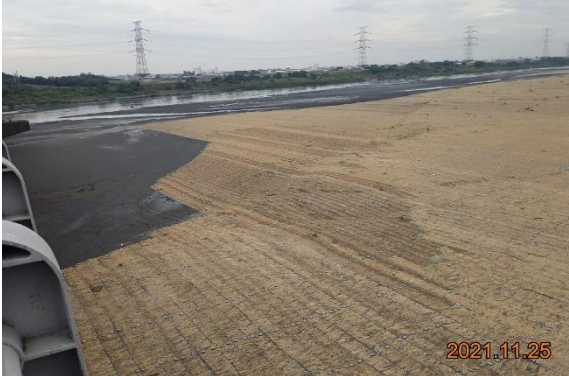
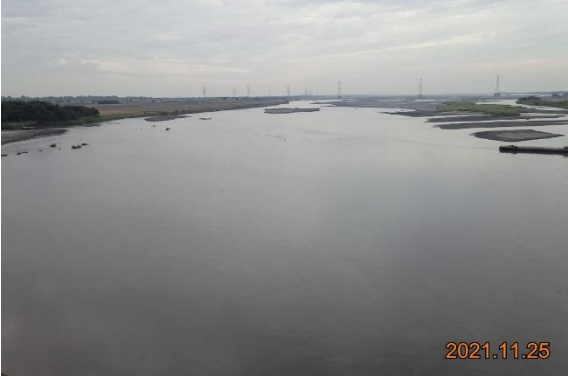
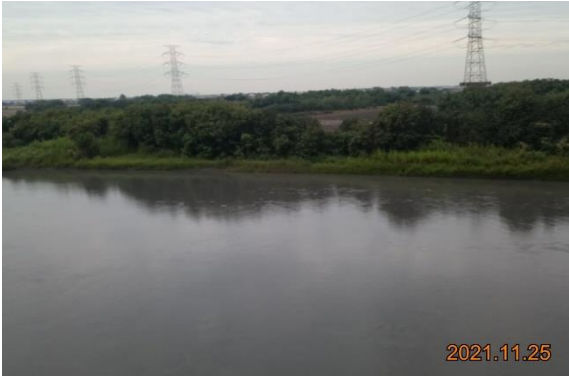
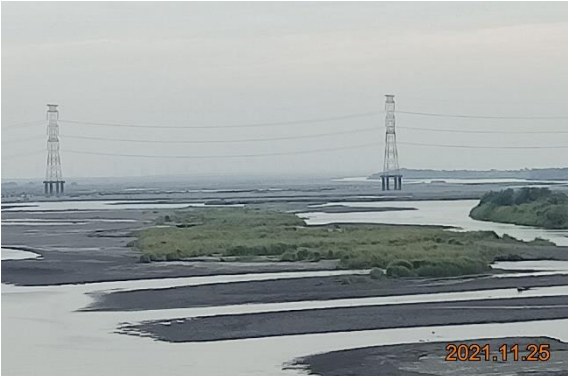
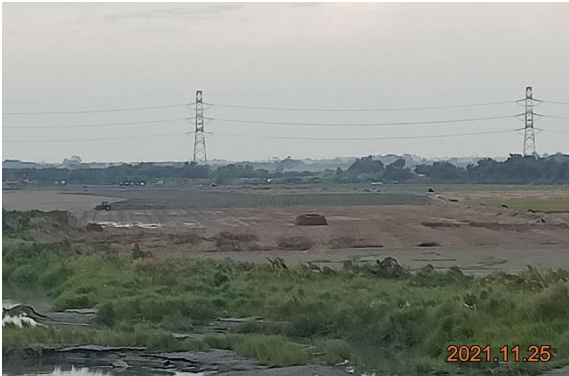
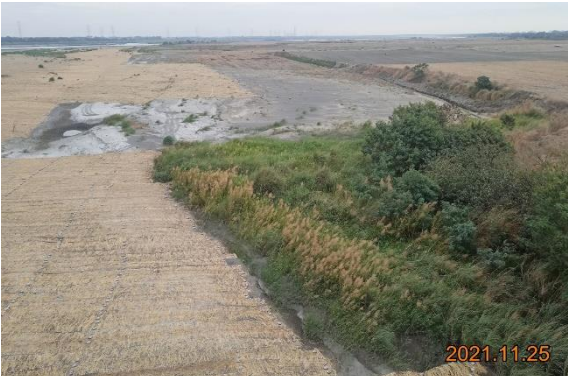
巡查表單編號	Y1epb-110-107	巡查日期	110 年 11 月 25 日 星期四
現場 照片

現地狀況 描述	<input checked="" type="checkbox"/> 無人耕種區 <input type="checkbox"/> 農耕施作區 <input checked="" type="checkbox"/> 抑制揚塵工法施作區 <input checked="" type="checkbox"/> 其他: _____ 鋪設稻草堆 _____ (<input type="checkbox"/> 灘地灑水 <input checked="" type="checkbox"/> 綠覆蓋 <input type="checkbox"/> 水覆蓋 <input type="checkbox"/> 防風林 <input type="checkbox"/> 防塵網 <input type="checkbox"/> 培厚 <input type="checkbox"/> 疏濬)		
主要裸露灘地	<input checked="" type="checkbox"/> 上游 (<input type="checkbox"/> 北岸 <input checked="" type="checkbox"/> 河道中 <input type="checkbox"/> 南岸) / <input checked="" type="checkbox"/> 下游 (<input type="checkbox"/> 北岸 <input checked="" type="checkbox"/> 河道中 <input type="checkbox"/> 南岸)		
現地氣象資料	1. 現地風速: _____ 3.6 _____ m/s 2. 現地風向: _____ 6 _____ (degrees)		
現場地形 描述	現地風速大，河道水位正常，無人耕種區綠覆良好，上下游河道中皆有稻草蓆鋪設，上下游南岸裸露灘地面積較大，風大時有揚塵之虞，今日無揚塵發生。		
備註

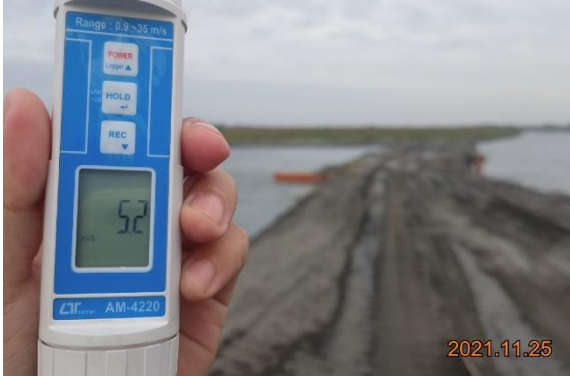
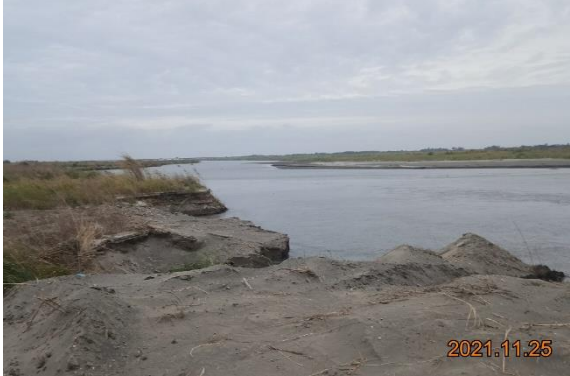
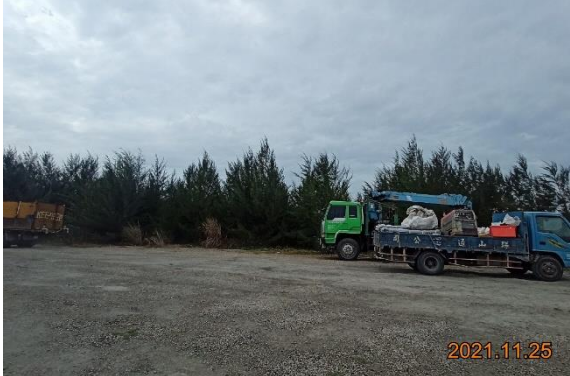
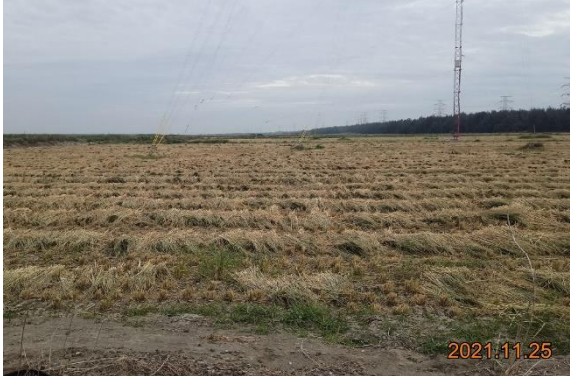
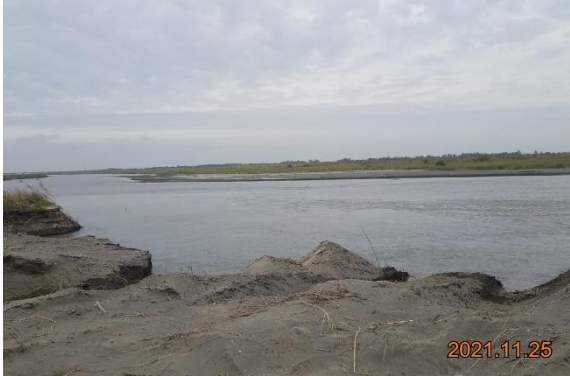
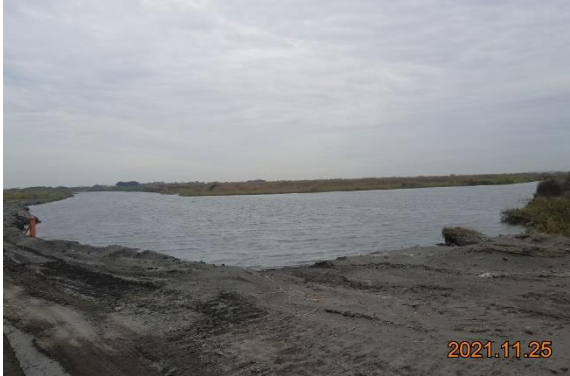
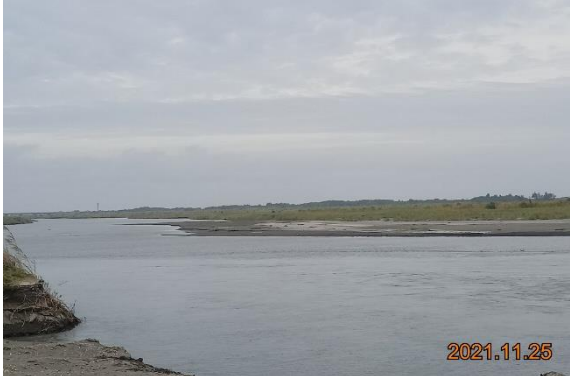
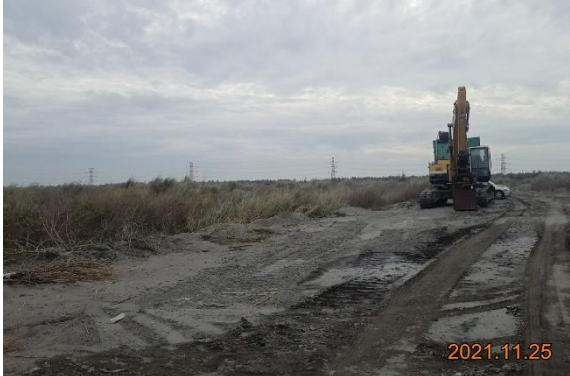
巡查表單編號	Y1epb-110-110	巡查日期	110 年 11 月 25 日 星期四	
現場 照片

現地狀況 描述	<input checked="" type="checkbox"/> 無人耕種區 <input checked="" type="checkbox"/> 農耕施作區 <input checked="" type="checkbox"/> 抑制揚塵工法施作區 <input type="checkbox"/> 其他: _____ (<input type="checkbox"/> 灘地灑水 <input checked="" type="checkbox"/> 綠覆蓋 <input type="checkbox"/> 水覆蓋 <input checked="" type="checkbox"/> 防風林 <input type="checkbox"/> 防塵網 <input type="checkbox"/> 培厚 <input type="checkbox"/> 疏濬)		
主要裸露灘地	<input type="checkbox"/> 上游 (<input type="checkbox"/> 北岸 <input type="checkbox"/> 河道中 <input type="checkbox"/> 南岸) / <input type="checkbox"/> 下游 (<input type="checkbox"/> 北岸 <input type="checkbox"/> 河道中 <input type="checkbox"/> 南岸)		
現地氣象資料	1. 現地風速: _____ 5.2 _____ m/s 2. 現地風向: _____ 6 _____ (degrees)		
現場地形 描述	現地風速大，河道水位正常，無人耕種區綠覆良好，農耕施作區生長良好，防風林植生良好，現場抑制揚塵工法施作中，今日無揚塵發生。		
備註

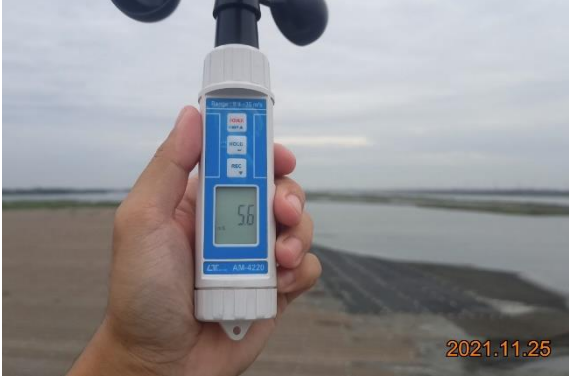
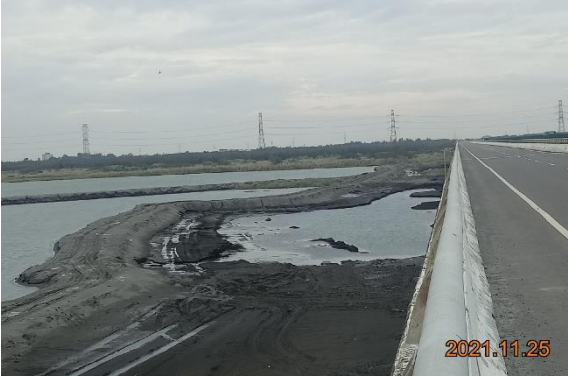
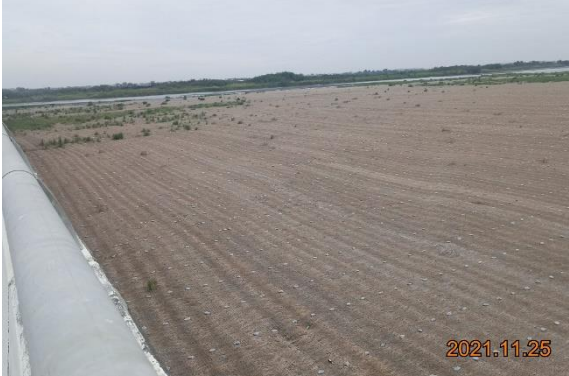
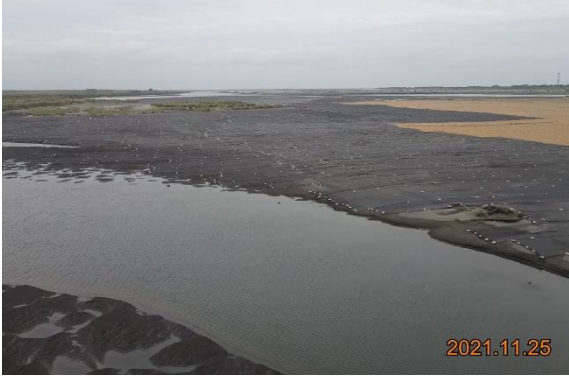
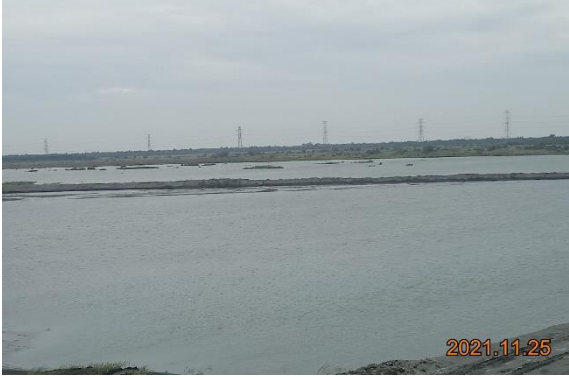
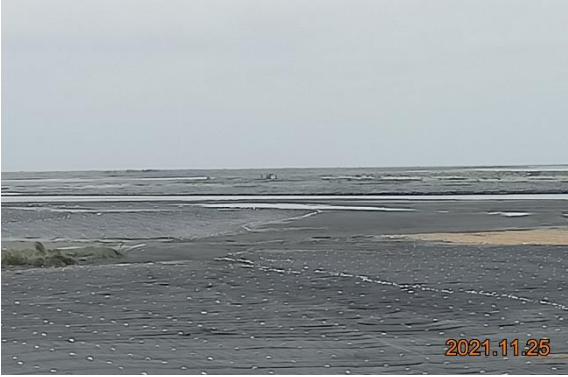
巡查表單編號	Y1epb-110-111	巡查日期	110 年 11 月 25 日 星期四
現場 照片

現地狀況 描述	<input checked="" type="checkbox"/> 無人耕種區 <input type="checkbox"/> 農耕施作區 <input type="checkbox"/> 抑制揚塵工法施作區 <input checked="" type="checkbox"/> 其他: <u>稻草蓆</u> (<input type="checkbox"/> 灘地灑水 <input checked="" type="checkbox"/> 綠覆蓋 <input checked="" type="checkbox"/> 水覆蓋 <input type="checkbox"/> 防風林 <input type="checkbox"/> 防塵網 <input type="checkbox"/> 培厚 <input type="checkbox"/> 疏濬)		
主要裸露灘地	<input checked="" type="checkbox"/> 上游 (<input type="checkbox"/> 北岸 <input type="checkbox"/> 河道中 <input checked="" type="checkbox"/> 南岸) / <input checked="" type="checkbox"/> 下游 (<input type="checkbox"/> 北岸 <input type="checkbox"/> 河道中 <input checked="" type="checkbox"/> 南岸)		
現地氣象資料	1. 現地風速: _____ 5.6 _____ m/s 2. 現地風向: _____ 5 _____ (degrees)		
現場地形 描述	現地風速大，河道水位正常，無人耕種區水綠覆良好，上下游河道中稻草蓆鋪設良好，上下游南岸裸露面積較大，風大時有揚塵之虞，今日無揚塵發生。		
備註

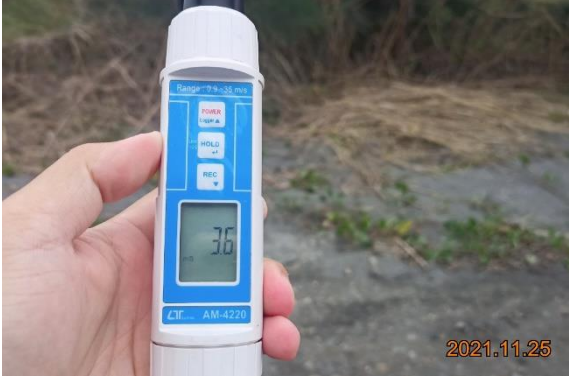
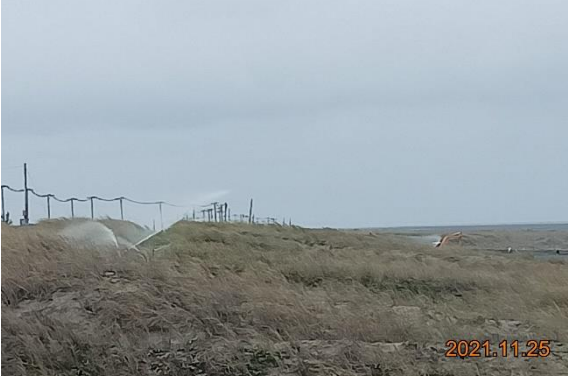
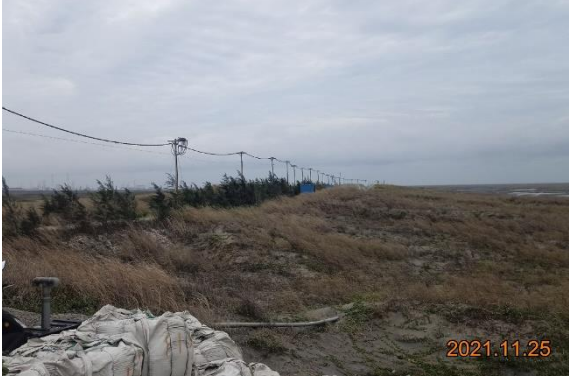
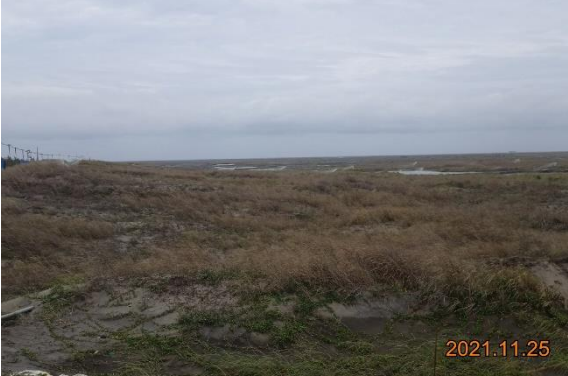
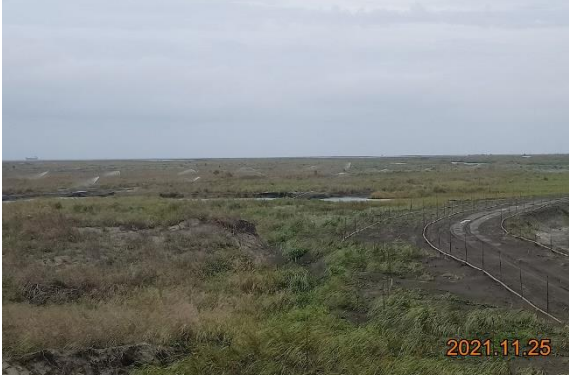
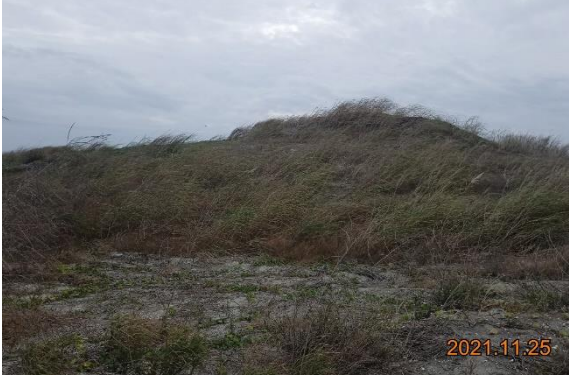
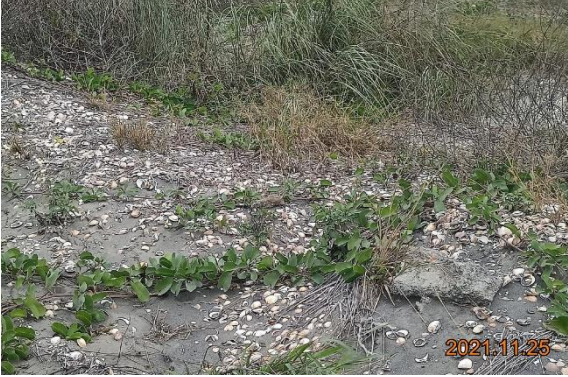
巡查表單編號	Y1epb-110-112	巡查日期	110 年 11 月 25 日 星期四
現場 照片

現地狀況 描述	<input checked="" type="checkbox"/> 無人耕種區 <input type="checkbox"/> 農耕施作區 <input checked="" type="checkbox"/> 抑制揚塵工法施作區 <input checked="" type="checkbox"/> 其他: _____ (<input checked="" type="checkbox"/> 灘地灑水 <input checked="" type="checkbox"/> 綠覆蓋 <input checked="" type="checkbox"/> 水覆蓋 <input checked="" type="checkbox"/> 防風林 <input type="checkbox"/> 防塵網 <input type="checkbox"/> 培厚 <input type="checkbox"/> 疏濬)		
主要裸露灘地	<input type="checkbox"/> 上游 (<input type="checkbox"/> 北岸 <input type="checkbox"/> 河道中 <input type="checkbox"/> 南岸) / <input type="checkbox"/> 下游 (<input type="checkbox"/> 北岸 <input type="checkbox"/> 河道中 <input type="checkbox"/> 南岸)		
現地氣象資料	1. 現地風速: _____ 3.6 _____ m/s 2. 現地風向: _____ 8 _____ (degrees)		
現場地形 描述	現地風速大，無人耕種區水綠覆良好，防風林狀況良好，現場抑制揚塵工法施作中，水線灘地灑水中，蛤蜊殼鋪設狀況良好，今日無揚塵發生。		
備註
