110 年度雲林縣濁水溪河川揚塵監測宣導暨環境清理計畫

濁水溪河川揚塵現場巡查紀錄單

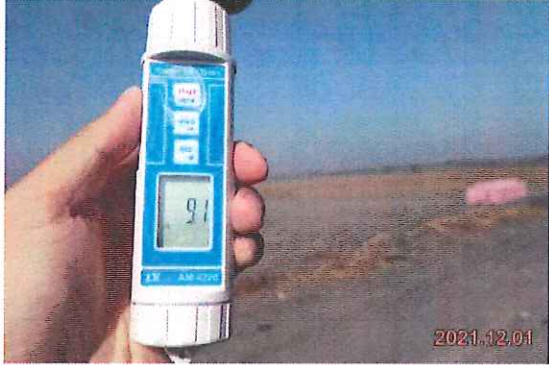
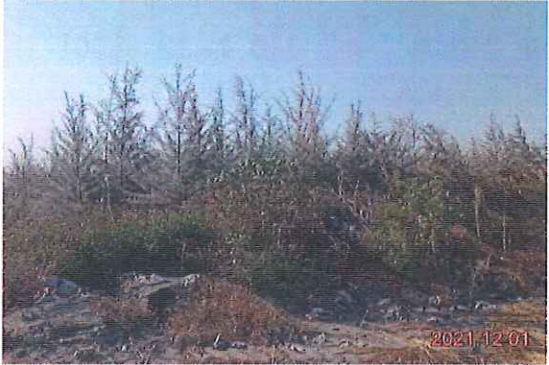
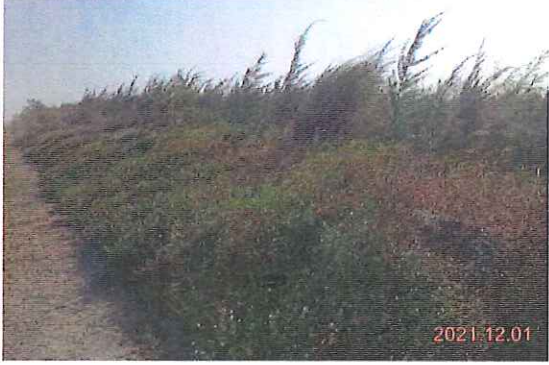
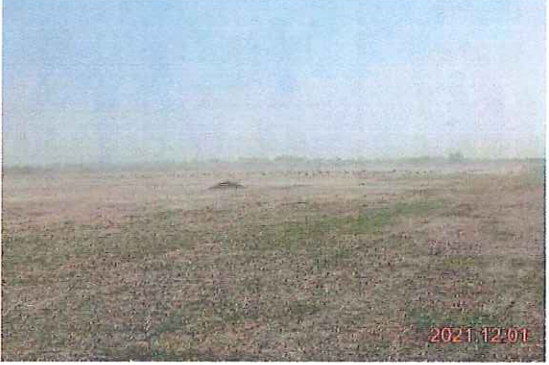
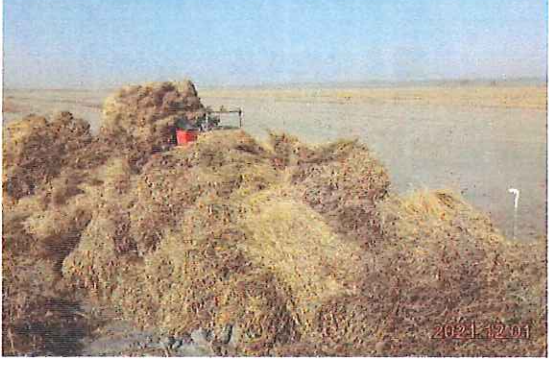
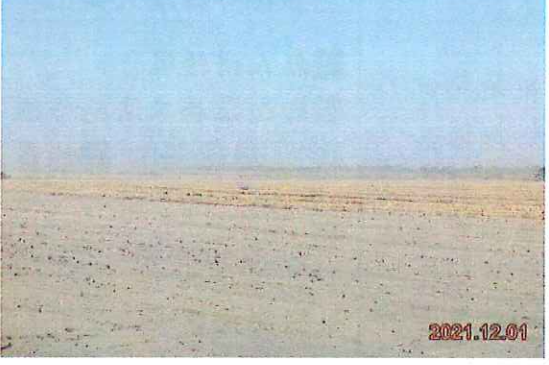
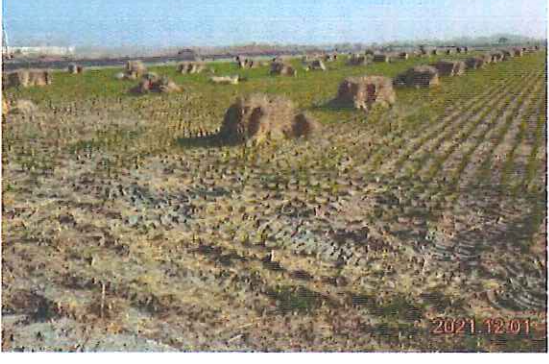
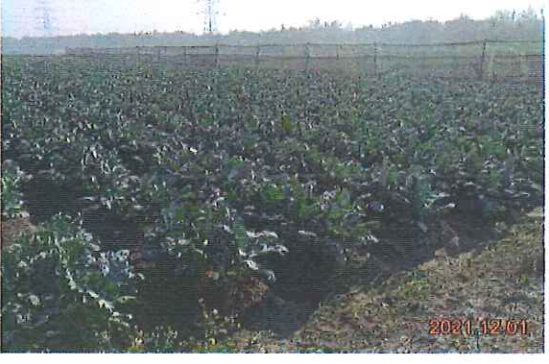
巡查表單編號	Ylep-110-117	巡查日期	110 年 12 月 01 日 星期三
現場 照片

現地狀況 描述	<input checked="" type="checkbox"/> 無人耕種區 <input checked="" type="checkbox"/> 農耕施作區 <input checked="" type="checkbox"/> 抑制揚塵工法施作區 <input type="checkbox"/> 其他: _____ (<input type="checkbox"/> 灘地灑水 <input checked="" type="checkbox"/> 綠覆蓋 <input type="checkbox"/> 水覆蓋 <input checked="" type="checkbox"/> 防風林 <input type="checkbox"/> 防塵網 <input type="checkbox"/> 培厚 <input type="checkbox"/> 疏濬)		
主要裸露灘地	<input checked="" type="checkbox"/> 上游 (<input type="checkbox"/> 北岸 <input type="checkbox"/> 河道中 <input checked="" type="checkbox"/> 南岸) / <input checked="" type="checkbox"/> 下游 (<input type="checkbox"/> 北岸 <input type="checkbox"/> 河道中 <input checked="" type="checkbox"/> 南岸)		
現地氣象資料	1. 現地風速: <u>9.1</u> m/s 2. 現地風向: <u>2</u> (degrees)		
現場地形 描述	現地風速約 9.1m/s，北風，現地風速大，現場無人耕種區有進行稻草 覆蓋，兩側植生防風林狀況良好，農耕施作區狀況良好部分稻田收成， 河道裸露地有明顯揚塵發生。		
備註

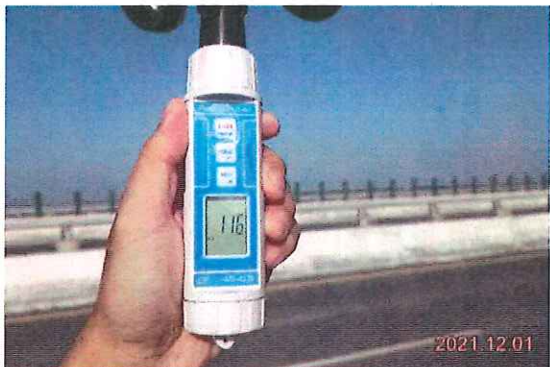
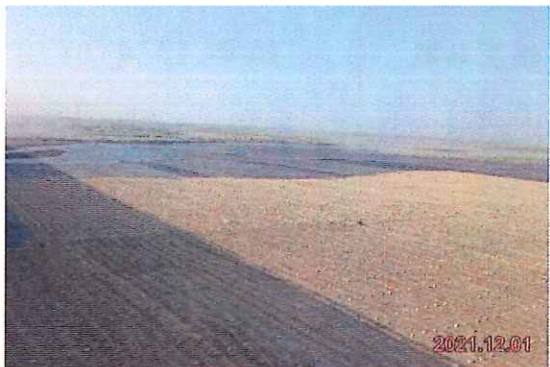
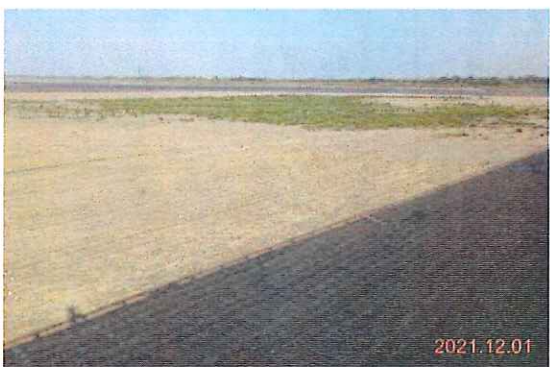
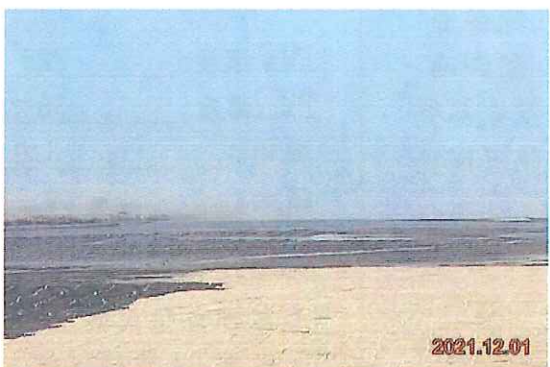
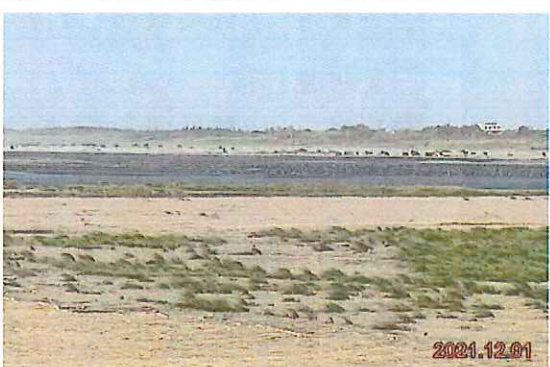
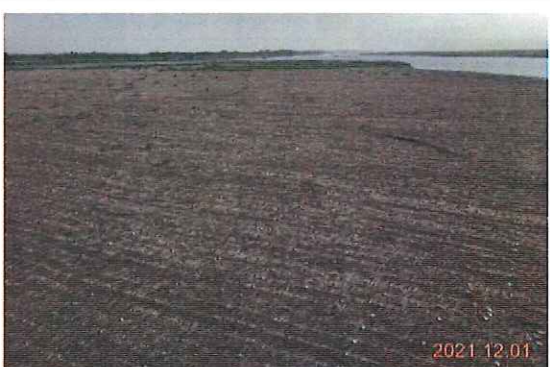
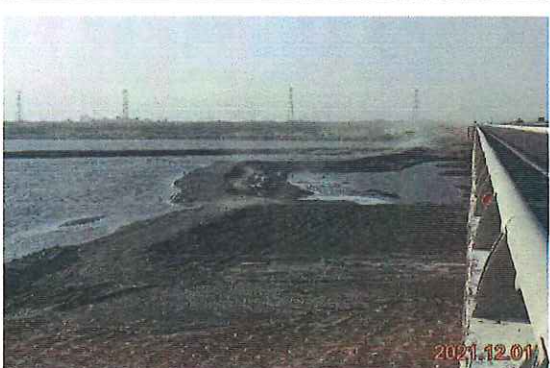
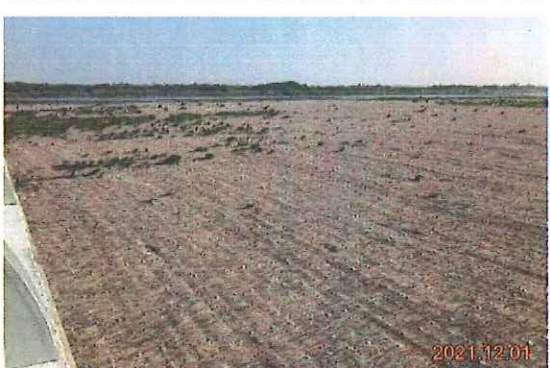
巡查表單編號	Ylep-110-119	巡查日期	110 年 12 月 01 日 星期三
現場 照片

現地狀況 描述	<input type="checkbox"/> 無人耕種區 <input type="checkbox"/> 農耕施作區 <input checked="" type="checkbox"/> 抑制揚塵工法施作區 <input checked="" type="checkbox"/> 其他: 稻草蓆 (<input type="checkbox"/> 灘地灑水 <input type="checkbox"/> 綠覆蓋 <input checked="" type="checkbox"/> 水覆蓋 <input type="checkbox"/> 防風林 <input checked="" type="checkbox"/> 防塵網 <input type="checkbox"/> 培厚 <input checked="" type="checkbox"/> 疏濬)		
主要裸露灘地	<input checked="" type="checkbox"/> 上游 (<input type="checkbox"/> 北岸 <input checked="" type="checkbox"/> 河道中 <input type="checkbox"/> 南岸) / <input checked="" type="checkbox"/> 下游 (<input checked="" type="checkbox"/> 北岸 <input checked="" type="checkbox"/> 河道中 <input checked="" type="checkbox"/> 南岸)		
現地氣象資料	1. 現地風速: 11.6 m/s 2. 現地風向: 5 (degrees)		
現場地形 描述	<p>現地風速 11.6m/s，風向北風，現地風速大，河道水位正常，上游攔水土提蓄水狀況良好，稻草蓆狀況良好且有部分野生綠覆生長，橋下河中島灘地與下游北岸未鋪設工法之裸露地有明顯揚塵發生。</p>		
備註

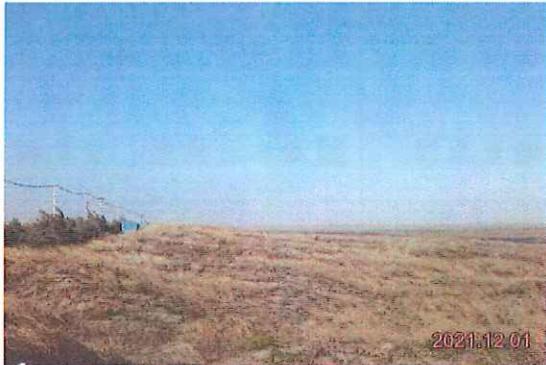
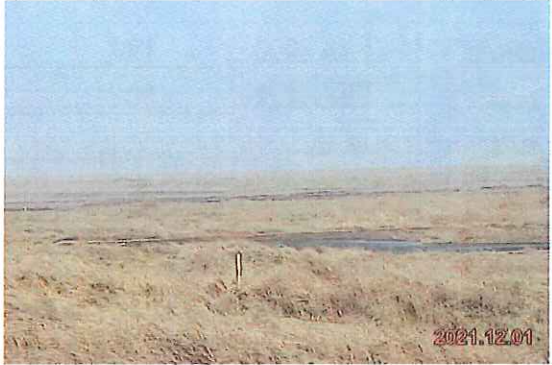
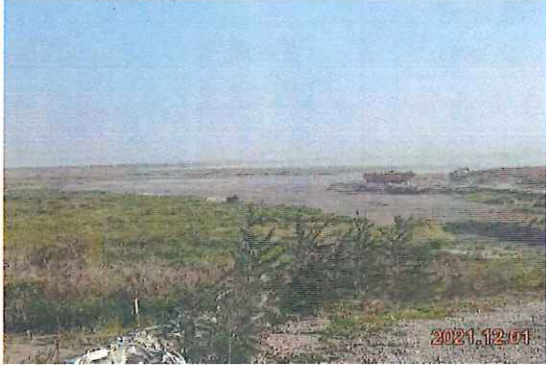
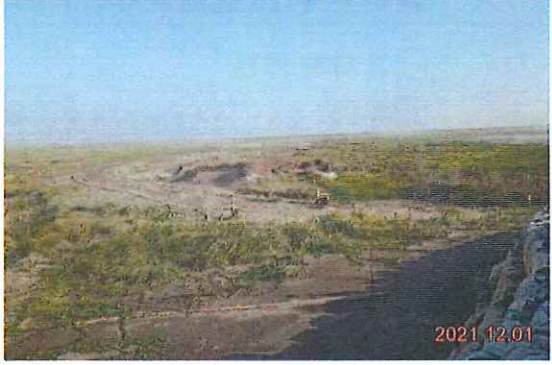
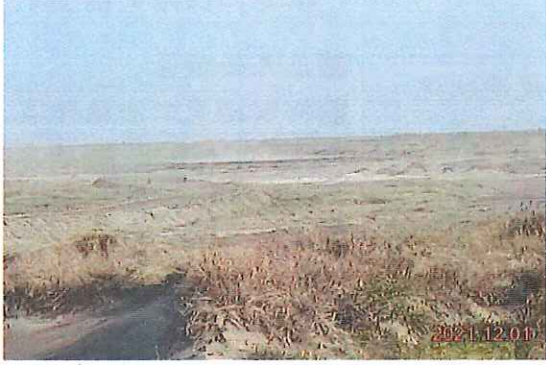
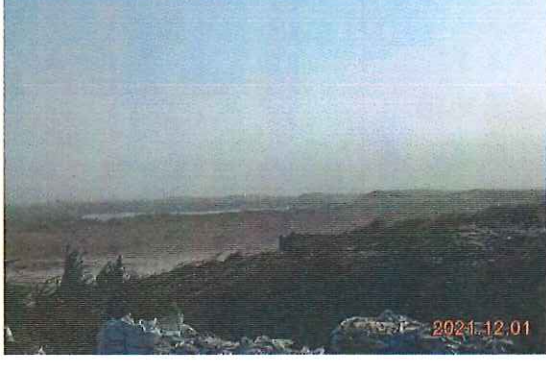
巡查表單編號	Ylep-110-120	巡查日期	110 年 12 月 01 日星期三
現場 照片	  <p>2021.12.01</p>

現地狀況 描述	<input checked="" type="checkbox"/> 無人耕種區 <input type="checkbox"/> 農耕施作區 <input checked="" type="checkbox"/> 抑制揚塵工法施作區 <input type="checkbox"/> 其他: _____ (<input checked="" type="checkbox"/> 灘地灑水 <input checked="" type="checkbox"/> 綠覆蓋 <input type="checkbox"/> 水覆蓋 <input type="checkbox"/> 防風林 <input checked="" type="checkbox"/> 防塵網 <input type="checkbox"/> 培厚 <input type="checkbox"/> 疏濬)		
主要裸露灘地	<input checked="" type="checkbox"/> 上游 (<input checked="" type="checkbox"/> 北岸 <input checked="" type="checkbox"/> 河道中 <input type="checkbox"/> 南岸) / <input checked="" type="checkbox"/> 下游 (<input type="checkbox"/> 北岸 <input checked="" type="checkbox"/> 河道中 <input checked="" type="checkbox"/> 南岸)		
現地氣象資料	1. 現地風速: <u>8.2</u> m/s 2. 現地風向: <u>7</u> (degrees)		
現場地形 描述	現地風速 8.2m/s，風向北風，河道水位正常，無人耕種區綠覆良好，抽沙船區域有機具作業，上游北岸及下游河中島灘地有明顯揚塵發生。		
備註
