110 年度雲林縣濁水溪河川揚塵監測宣導暨環境清理計畫

濁水溪河川揚塵現場巡查紀錄單

巡查表單編號	Y1epb-110-121		
巡查日期	110 年 12 月 06 日 星期一	巡查人員

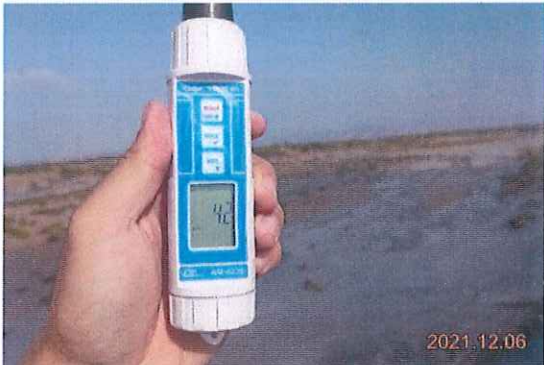
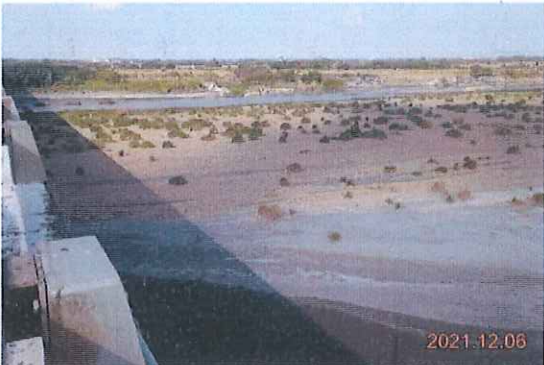
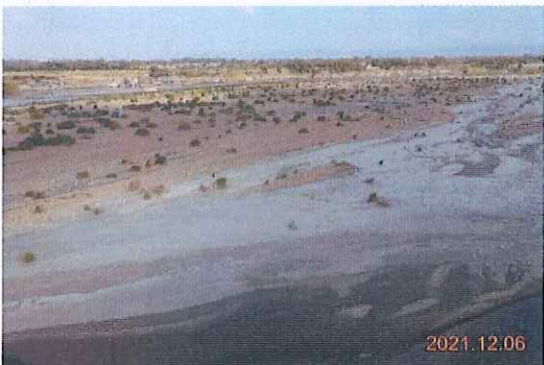
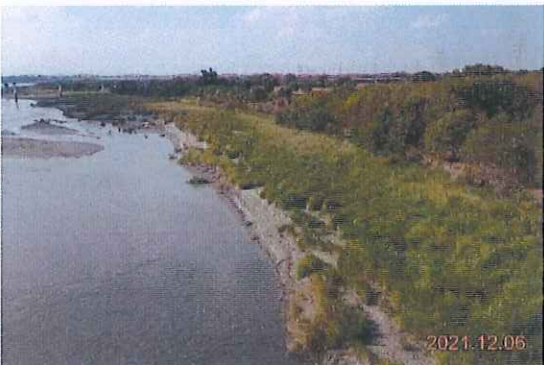
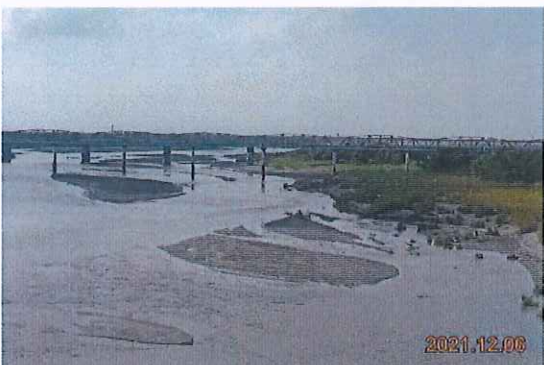
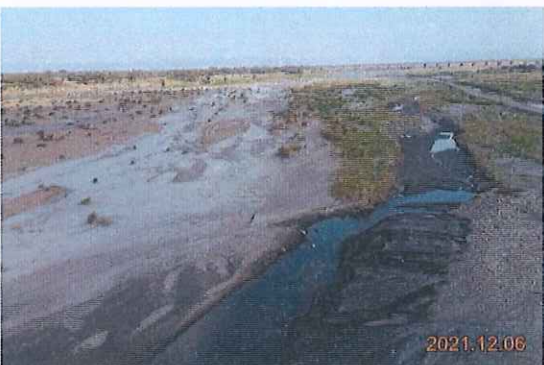
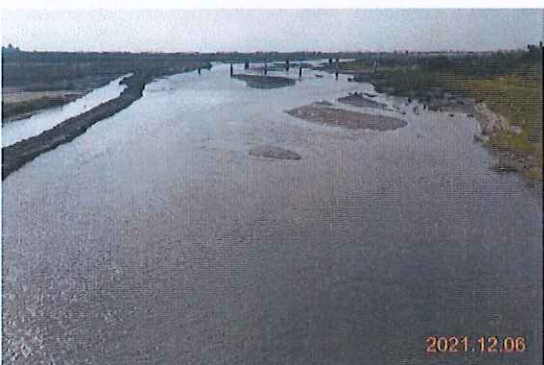
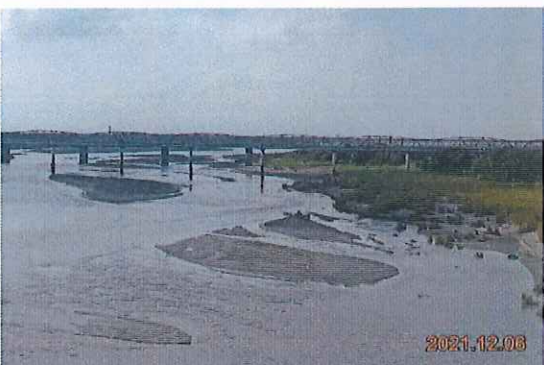
現地狀況 描述	<input checked="" type="checkbox"/> 無人耕種區 <input type="checkbox"/> 農耕施作區 <input checked="" type="checkbox"/> 抑制揚塵工法施作區 <input checked="" type="checkbox"/> 其他: <u>鋪設稻草蓆</u> (<input type="checkbox"/> 灘地灑水 <input checked="" type="checkbox"/> 綠覆蓋 <input checked="" type="checkbox"/> 水覆蓋 <input type="checkbox"/> 防風林 <input type="checkbox"/> 防塵網 <input type="checkbox"/> 培厚 <input type="checkbox"/> 疏濬)		
主要裸露灘地	<input type="checkbox"/> 上游 (<input type="checkbox"/> 北岸 <input type="checkbox"/> 河道中 <input type="checkbox"/> 南岸) / <input checked="" type="checkbox"/> 下游 (<input checked="" type="checkbox"/> 北岸 <input checked="" type="checkbox"/> 河道中 <input type="checkbox"/> 南岸)		
現地氣象資料	1. 現地風速: <u>4.2</u> m/s 2. 現地風向: <u>355</u> (degrees)		
現場地形 描述	現地風速大，河道水位正常，無人耕種區與河道中灘地都有稻草蓆鋪設，下游河道中、北岸有些許裸露地，今日無揚塵發生。		
備註

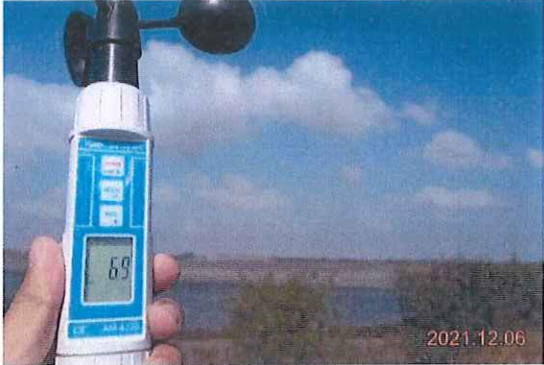
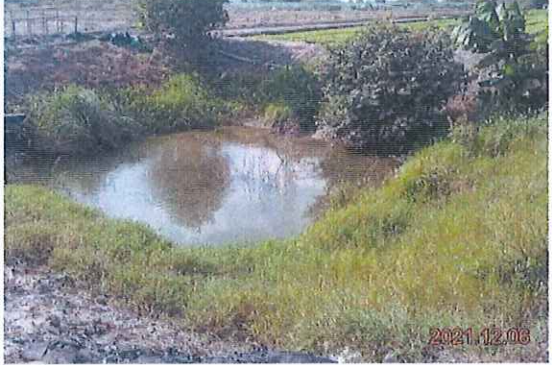
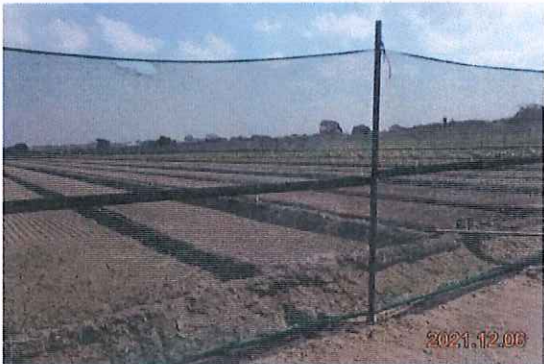
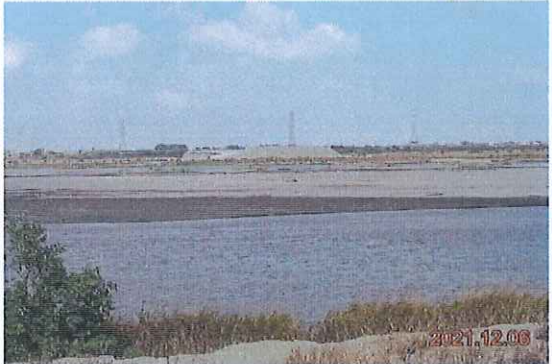
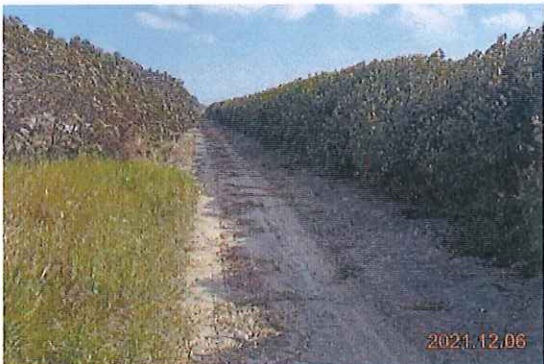
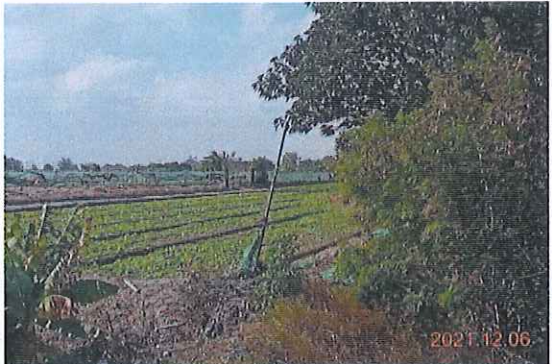
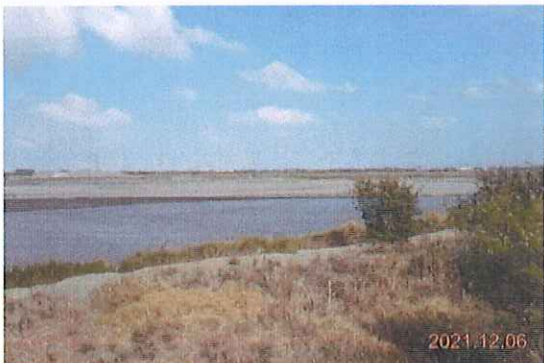
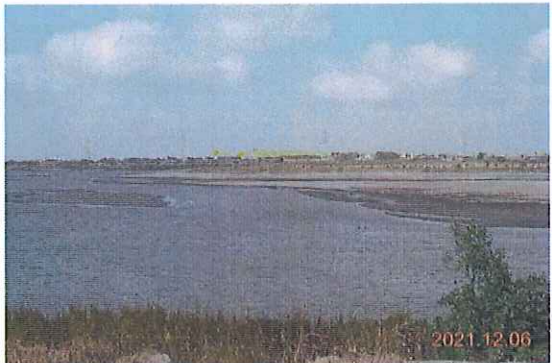
現地狀況 描述	<input checked="" type="checkbox"/> 無人耕種區 <input checked="" type="checkbox"/> 農耕施作區 <input checked="" type="checkbox"/> 抑制揚塵工法施作區 <input type="checkbox"/> 其他: _____ (<input type="checkbox"/> 灘地灑水 <input checked="" type="checkbox"/> 綠覆蓋 <input checked="" type="checkbox"/> 水覆蓋 <input checked="" type="checkbox"/> 防風林 <input type="checkbox"/> 防塵網 <input type="checkbox"/> 培厚 <input type="checkbox"/> 疏濬)		
主要裸露灘地	<input checked="" type="checkbox"/> 上游 (<input checked="" type="checkbox"/> 北岸 <input checked="" type="checkbox"/> 河道中 <input type="checkbox"/> 南岸) / <input checked="" type="checkbox"/> 下游 (<input type="checkbox"/> 北岸 <input checked="" type="checkbox"/> 河道中 <input type="checkbox"/> 南岸)		
現地氣象資料	1. 現地風速: <u>6.9</u> m/s 2. 現地風向: <u>351</u> (degrees)		
現場地形 描述	現地風速大，河道水位正常，無人耕種區水綠覆狀況良好，農耕施作區狀況良好，防風林植生良好，上游河道中、北岸抑制揚塵工法施作區施作中，今日無揚塵發生。		
備註

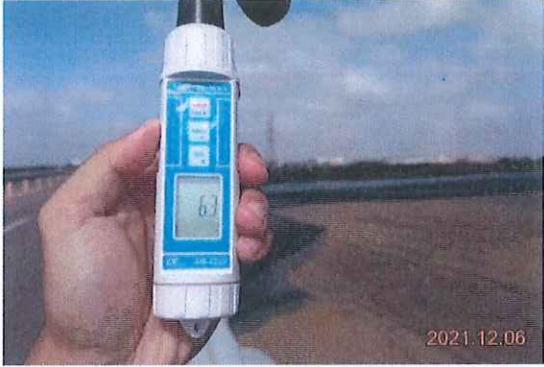
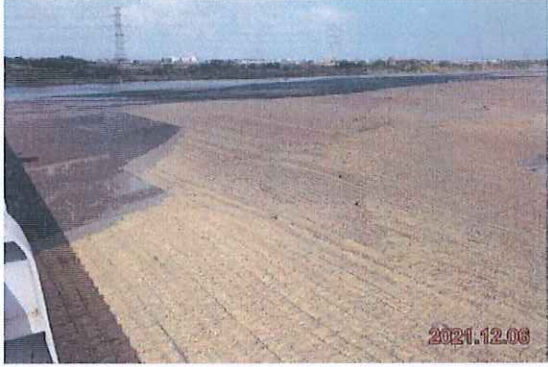
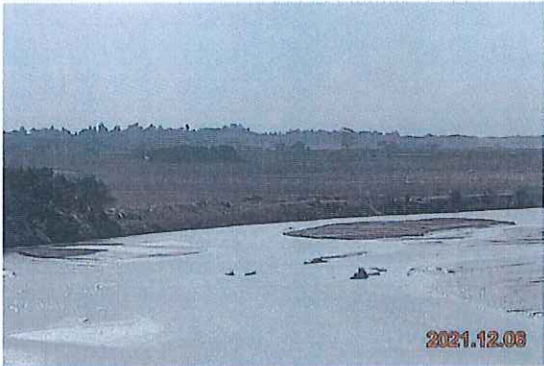
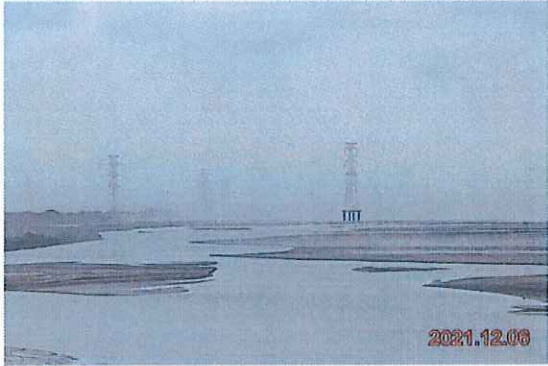
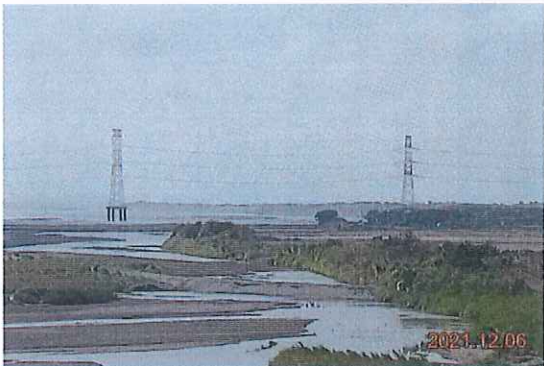
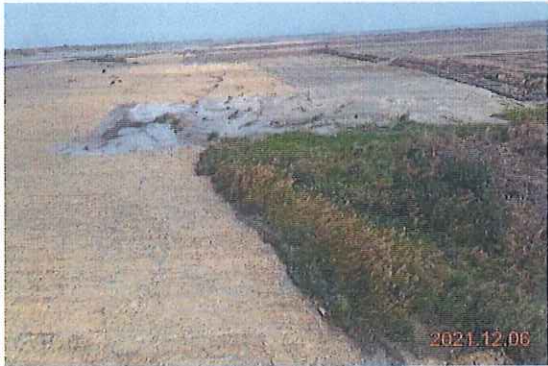
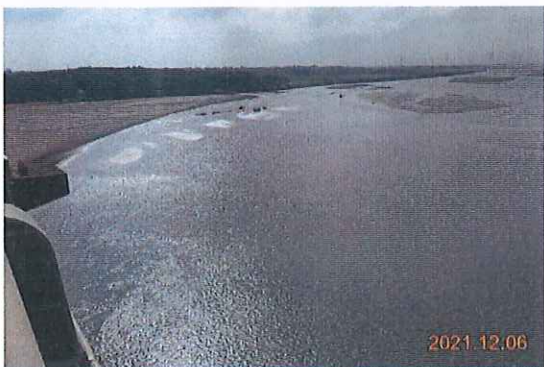
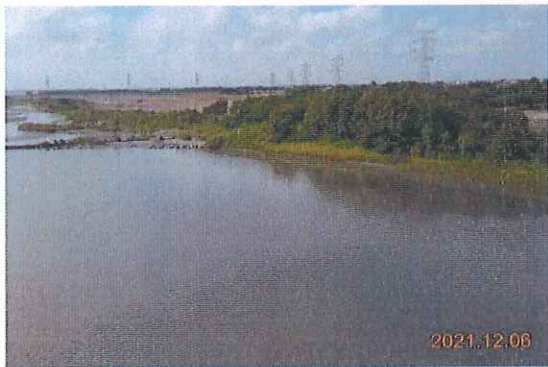
現地狀況 描述	<input checked="" type="checkbox"/> 無人耕種區 <input checked="" type="checkbox"/> 抑制揚塵工法施作區 (<input type="checkbox"/> 灘地灑水 <input checked="" type="checkbox"/> 綠覆蓋 <input type="checkbox"/> 水覆蓋 <input type="checkbox"/> 防風林 <input type="checkbox"/> 防塵網 <input type="checkbox"/> 培厚 <input type="checkbox"/> 疏濬)		<input type="checkbox"/> 農耕施作區 <input checked="" type="checkbox"/> 其他: <u>鋪設稻草蓆</u>
主要裸露灘地	<input checked="" type="checkbox"/> 上游 (<input type="checkbox"/> 北岸 <input checked="" type="checkbox"/> 河道中 <input type="checkbox"/> 南岸) / <input checked="" type="checkbox"/> 下游 (<input type="checkbox"/> 北岸 <input checked="" type="checkbox"/> 河道中 <input type="checkbox"/> 南岸)		
現地氣象資料	1. 現地風速: <u>6.3</u> m/s		2. 現地風向: <u>346</u> (degrees)
現場地形 描述	現地風速大，河道水位正常，無人耕種區綠覆良好，上下游河道中皆有稻草蓆鋪設，上下游南岸裸露灘地面積較大，風大時有揚塵之虞，今日無揚塵發生。		
備註

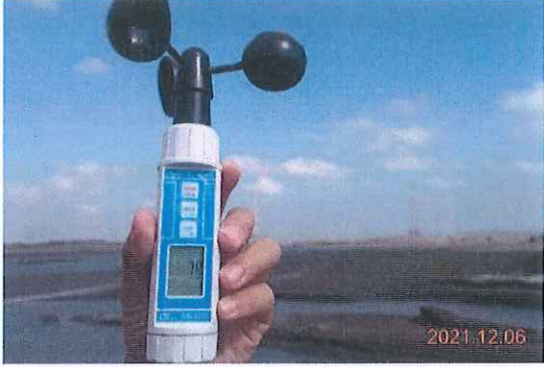
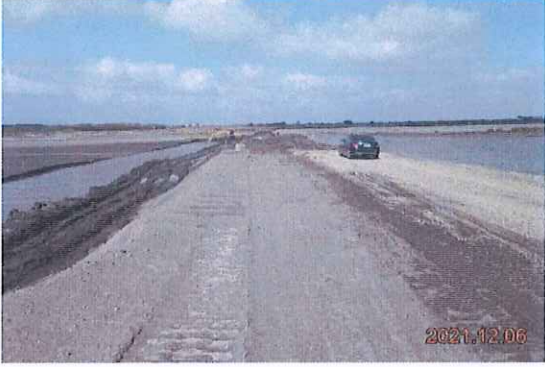
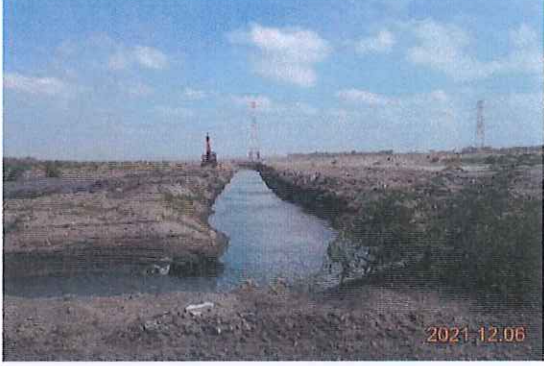
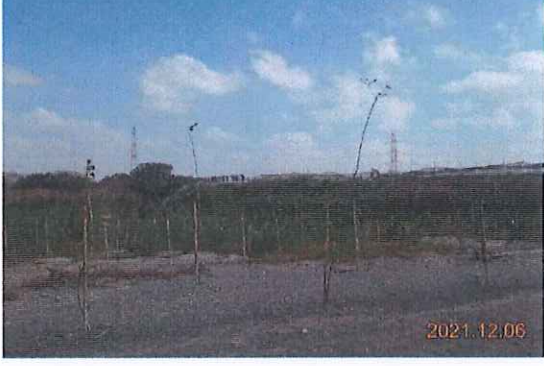
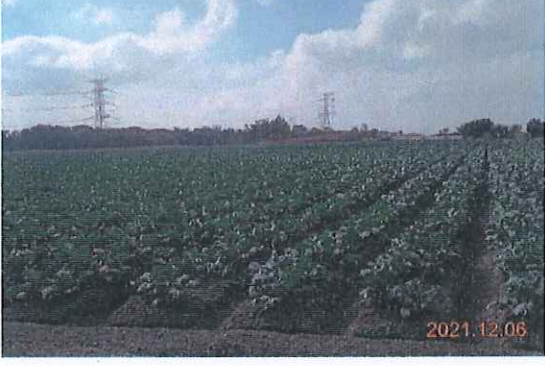
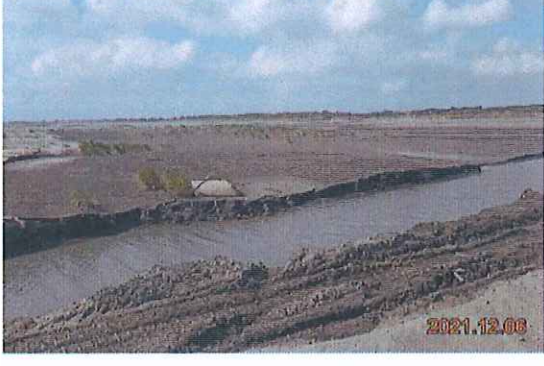
現地狀況 描述	<input checked="" type="checkbox"/> 無人耕種區 <input checked="" type="checkbox"/> 農耕施作區 <input checked="" type="checkbox"/> 抑制揚塵工法施作區 <input type="checkbox"/> 其他: _____ (<input checked="" type="checkbox"/> 灘地灑水 <input checked="" type="checkbox"/> 綠覆蓋 <input checked="" type="checkbox"/> 水覆蓋 <input type="checkbox"/> 防風林 <input type="checkbox"/> 防塵網 <input type="checkbox"/> 培厚 <input type="checkbox"/> 疏濬)		
主要裸露灘地	<input checked="" type="checkbox"/> 上游 (<input type="checkbox"/> 北岸 <input checked="" type="checkbox"/> 河道中 <input checked="" type="checkbox"/> 南岸) / <input checked="" type="checkbox"/> 下游 (<input type="checkbox"/> 北岸 <input type="checkbox"/> 河道中 <input checked="" type="checkbox"/> 南岸)		
現地氣象資料	1. 現地風速: <u>7.8</u> m/s 2. 現地風向: <u>356</u> (degrees)		
現場地形 描述	現地風速大，河道水位正常，無人耕種區綠覆良好，農耕施作區狀況良好，現場抑制揚塵工法施作中，今日無揚塵發生。		
備註

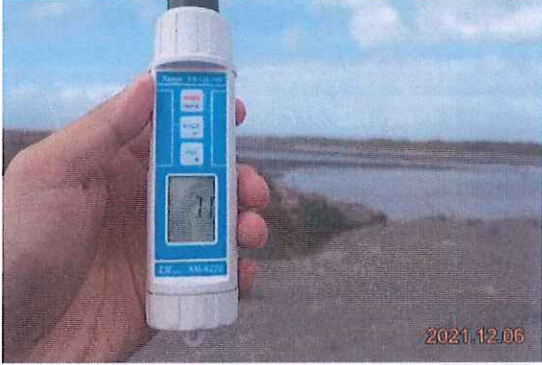
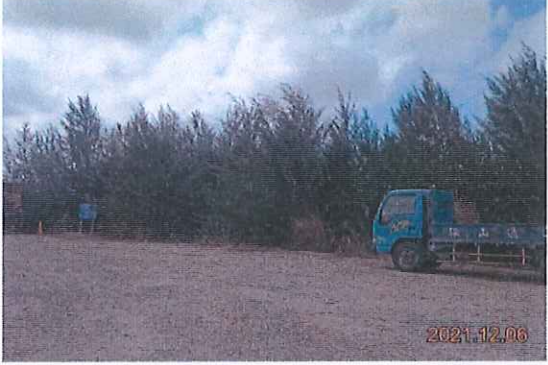
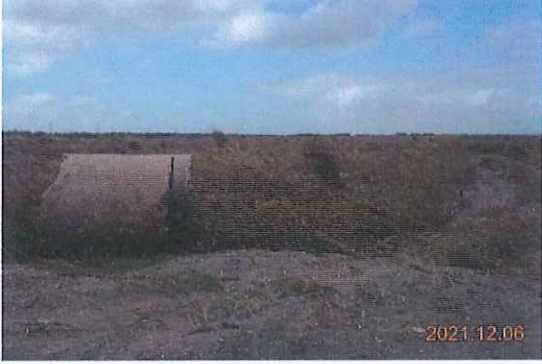
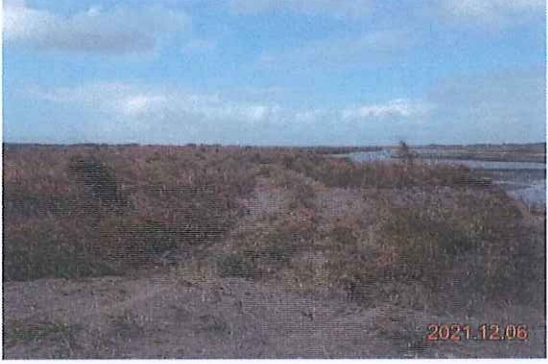
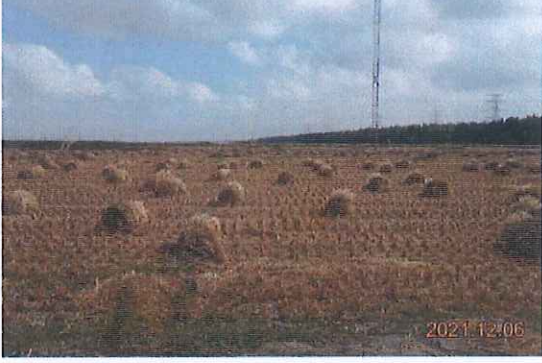
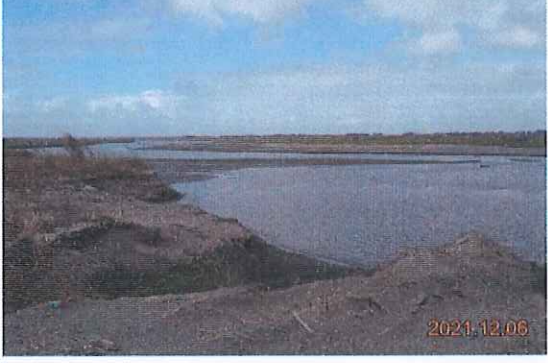
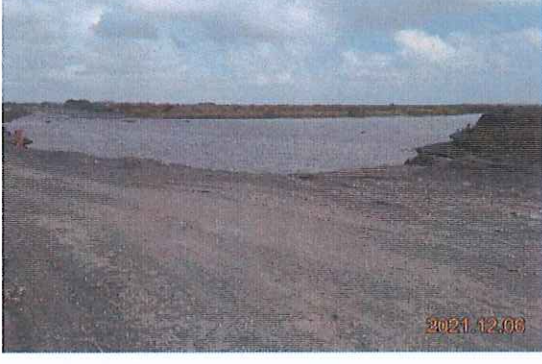
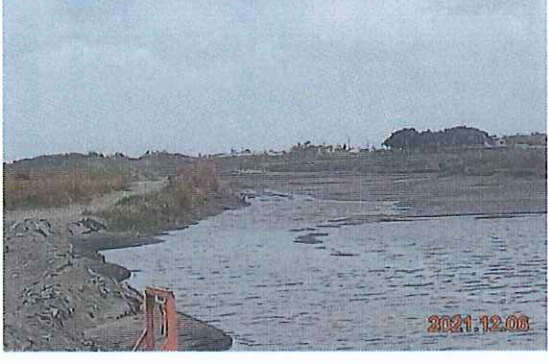
現地狀況 描述	<input checked="" type="checkbox"/> 無人耕種區 <input checked="" type="checkbox"/> 抑制揚塵工法施作區 (<input type="checkbox"/> 灘地灑水 <input checked="" type="checkbox"/> 綠覆蓋 <input type="checkbox"/> 水覆蓋 <input checked="" type="checkbox"/> 防風林 <input type="checkbox"/> 防塵網 <input type="checkbox"/> 培厚 <input type="checkbox"/> 疏濬)		<input checked="" type="checkbox"/> 農耕施作區 <input type="checkbox"/> 其他: _____
主要裸露灘地	<input checked="" type="checkbox"/> 上游 (<input type="checkbox"/> 北岸 <input checked="" type="checkbox"/> 河道中 <input type="checkbox"/> 南岸) / <input checked="" type="checkbox"/> 下游 (<input type="checkbox"/> 北岸 <input checked="" type="checkbox"/> 河道中 <input type="checkbox"/> 南岸)		
現地氣象資料	1. 現地風速: <u>7.1</u> m/s		2. 現地風向: <u>2</u> (degrees)
現場地形 描述	現地風速大，河道水位正常，無人耕種區綠覆良好，農耕施作區生長良好，防風林植生良好，現場抑制揚塵工法施作中，今日無揚塵發生。		
備註

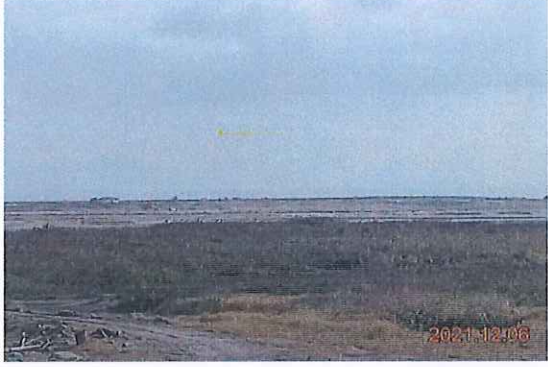
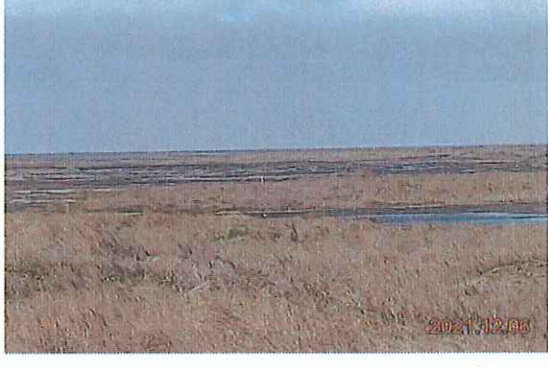
現地狀況 描述	<input checked="" type="checkbox"/> 無人耕種區 <input type="checkbox"/> 農耕施作區 <input checked="" type="checkbox"/> 抑制揚塵工法施作區 <input type="checkbox"/> 其他: _____ (<input type="checkbox"/> 灘地灑水 <input checked="" type="checkbox"/> 綠覆蓋 <input checked="" type="checkbox"/> 水覆蓋 <input checked="" type="checkbox"/> 防風林 <input type="checkbox"/> 防塵網 <input type="checkbox"/> 培厚 <input type="checkbox"/> 疏濬)		
主要裸露灘地	<input type="checkbox"/> 上游 (<input type="checkbox"/> 北岸 <input type="checkbox"/> 河道中 <input type="checkbox"/> 南岸) / <input type="checkbox"/> 下游 (<input type="checkbox"/> 北岸 <input type="checkbox"/> 河道中 <input type="checkbox"/> 南岸)		
現地氣象資料	1. 現地風速: <u>6.7</u> m/s 2. 現地風向: <u>10</u> (degrees)		
現場地形 描述	現地風速大，無人耕種區水綠覆良好，防風林狀況良好，現場抑制揚塵工法施作中，今日無揚塵發生。		
備註
