110 年度雲林縣濁水溪河川揚塵監測宣導暨環境清理計畫

濁水溪河川揚塵現場巡查紀錄單

巡查表單編號	Y1epb-110-129		
巡查日期	110 年 12 月 12 日 星期日	巡查人員	丁旭展
巡查原因	<input type="checkbox"/> 濁水溪揚塵 <input type="checkbox"/> 空氣品質劣化 <input type="checkbox"/> 沙塵暴 <input checked="" type="checkbox"/> 例行性巡查		
揚塵狀況 (能見度)	<input checked="" type="checkbox"/> 無揚塵 <input type="checkbox"/> 輕微揚塵 <input type="checkbox"/> 中度揚塵 <input type="checkbox"/> 嚴重揚塵 <input type="checkbox"/> 非常嚴重揚塵 (10KM 外) (5-10KM) (1-5 KM) (1 KM 內) (500 M 內)		
環保署 監測站 空氣品質 狀況描述	崙背測站監測資料(時間 09 : 00)		麥寮測站監測資料(時間 09 : 00)
	PM ₁₀ 濃度: <u>35</u> $\mu\text{g}/\text{m}^3$	PM ₁₀ 濃度: <u>37</u> $\mu\text{g}/\text{m}^3$	PM ₁₀ 濃度: <u>37</u> $\mu\text{g}/\text{m}^3$
	PM _{2.5} 濃度: <u>12</u> $\mu\text{g}/\text{m}^3$	PM _{2.5} 濃度: <u>24</u> $\mu\text{g}/\text{m}^3$	PM _{2.5} 濃度: <u>24</u> $\mu\text{g}/\text{m}^3$
	風速: <u>1.9</u> m/s	風速: <u>4.3</u> m/s	風速: <u>4.3</u> m/s
	風向: <u>6</u>	風向: <u>359</u>	風向: <u>359</u>
巡查地點	<input checked="" type="checkbox"/> 西螺鎮溪州大橋上 <input type="checkbox"/> 二崙鄉 96 號越堤路(高鐵橋旁) <input type="checkbox"/> 二崙鄉自強大橋上 <input type="checkbox"/> 二崙鄉 74 號越堤路(二崙清潔隊) <input type="checkbox"/> 二崙鄉 64 號越堤路 <input type="checkbox"/> 崙背鄉 40 號越堤路(草湖社區) <input type="checkbox"/> 麥寮鄉西濱大橋上 <inp

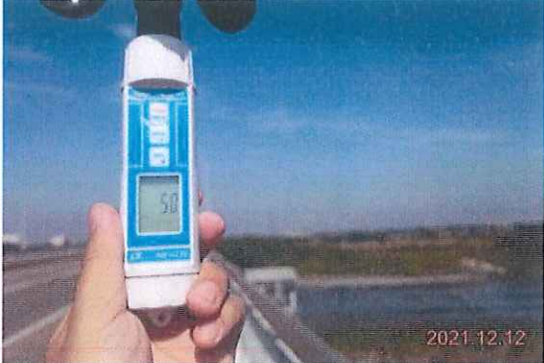
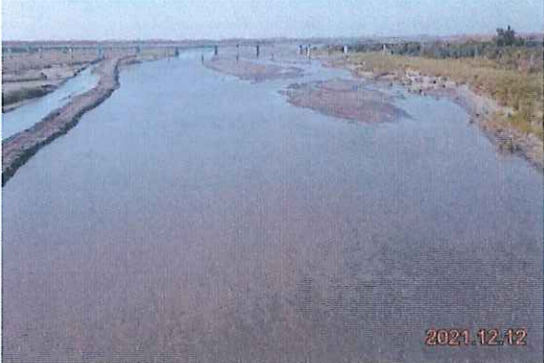
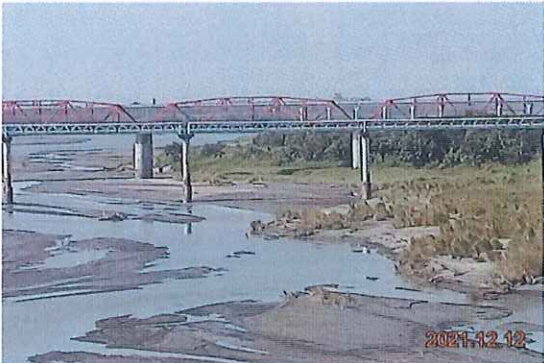
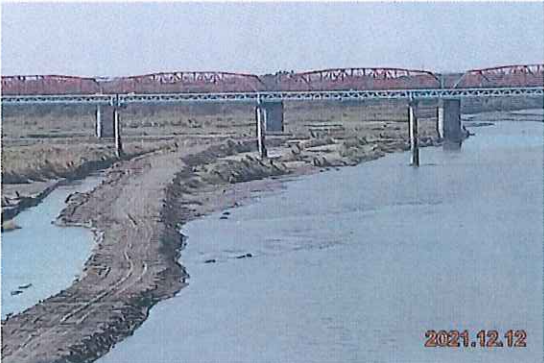
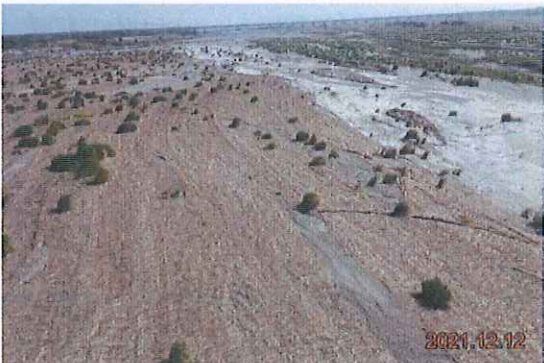
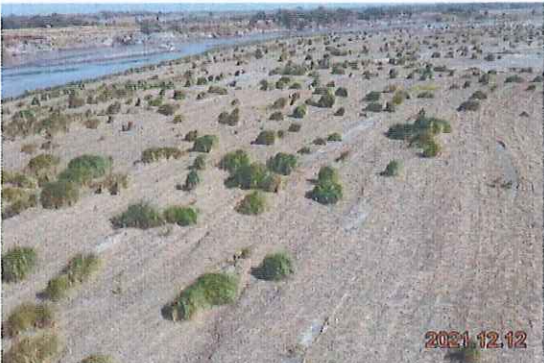
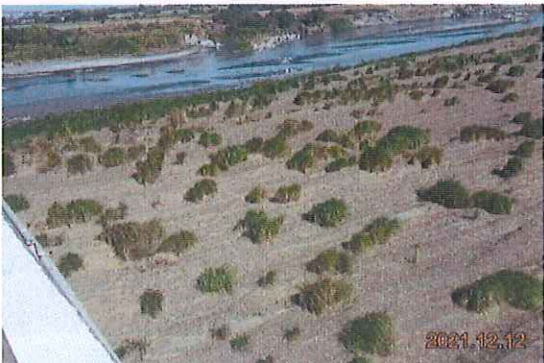
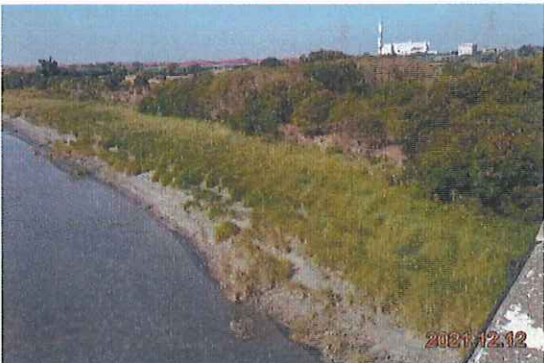
現地狀況 描述	<input checked="" type="checkbox"/> 無人耕種區 <input type="checkbox"/> 農耕施作區 <input checked="" type="checkbox"/> 抑制揚塵工法施作區 <input checked="" type="checkbox"/> 其他: <u>鋪設稻草蓆</u> (<input type="checkbox"/> 灘地灑水 <input checked="" type="checkbox"/> 綠覆蓋 <input checked="" type="checkbox"/> 水覆蓋 <input type="checkbox"/> 防風林 <input type="checkbox"/> 防塵網 <input type="checkbox"/> 培厚 <input type="checkbox"/> 疏濬)		
主要裸露灘地	<input type="checkbox"/> 上游 (<input type="checkbox"/> 北岸 <input type="checkbox"/> 河道中 <input type="checkbox"/> 南岸) / <input checked="" type="checkbox"/> 下游 (<input checked="" type="checkbox"/> 北岸 <input checked="" type="checkbox"/> 河道中 <input type="checkbox"/> 南岸)		
現地氣象資料	1. 現地風速: <u>5.0</u> m/s 2. 現地風向: <u>9</u> (degrees)		
現場地形 描述	現地風速大, 河道水位正常, 無人耕種區與河道中灘地都有稻草蓆鋪設, 下游河道中、北岸有些許裸露地, 今日無揚塵發生。		
備註

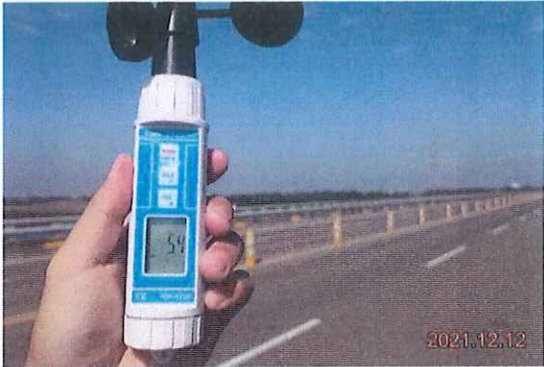
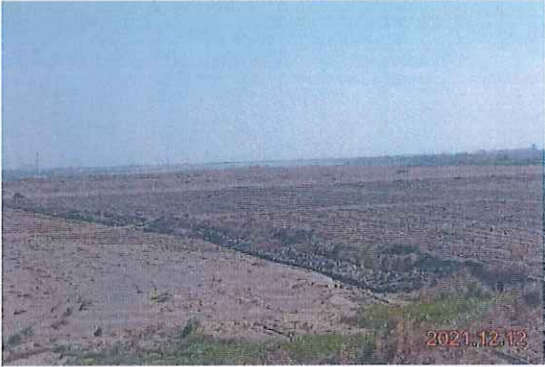
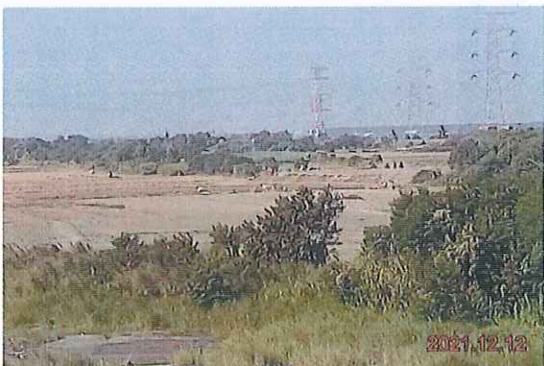
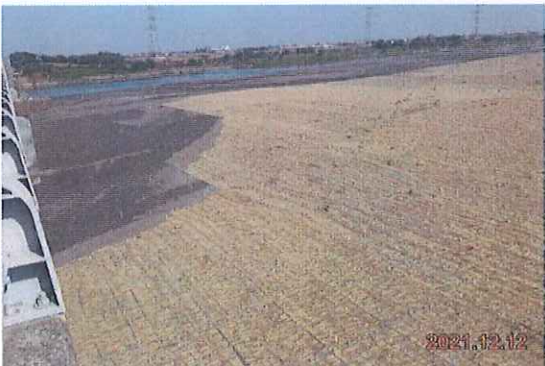
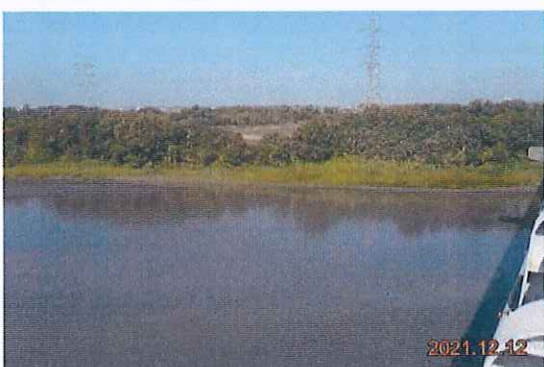
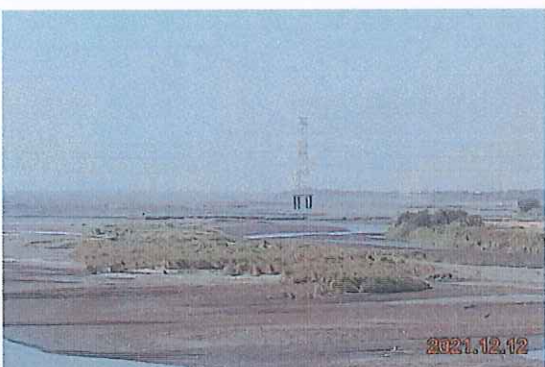
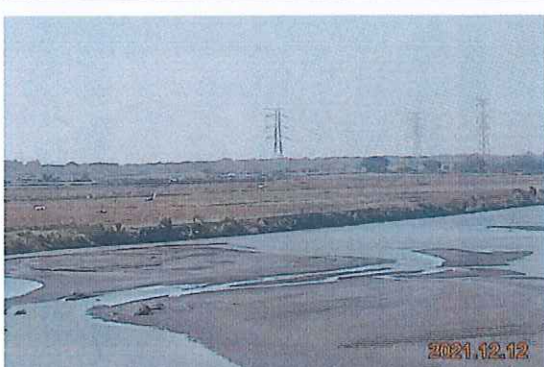
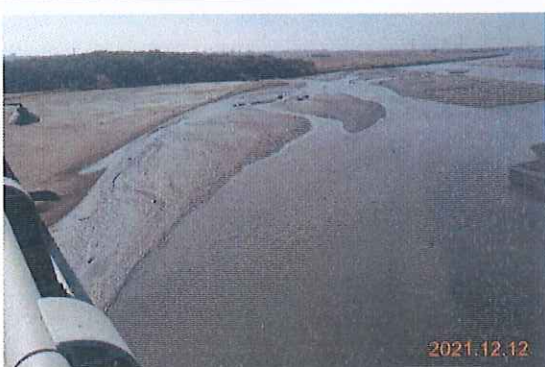
現地狀況 描述	<input checked="" type="checkbox"/> 無人耕種區 <input type="checkbox"/> 農耕施作區 <input checked="" type="checkbox"/> 抑制揚塵工法施作區 <input checked="" type="checkbox"/> 其他: <u>鋪設稻草蓆</u> (<input type="checkbox"/> 灘地灑水 <input checked="" type="checkbox"/> 綠覆蓋 <input type="checkbox"/> 水覆蓋 <input type="checkbox"/> 防風林 <input type="checkbox"/> 防塵網 <input type="checkbox"/> 培厚 <input type="checkbox"/> 疏濬)		
主要裸露灘地	<input checked="" type="checkbox"/> 上游 (<input type="checkbox"/> 北岸 <input checked="" type="checkbox"/> 河道中 <input type="checkbox"/> 南岸) / <input checked="" type="checkbox"/> 下游 (<input type="checkbox"/> 北岸 <input checked="" type="checkbox"/> 河道中 <input type="checkbox"/> 南岸)		
現地氣象資料	1. 現地風速: <u>5.4</u> m/s 2. 現地風向: <u>2</u> (degrees)		
現場地形 描述	現地風速大，河道水位正常，無人耕種區綠覆良好，上下游河道中皆有稻草蓆鋪設，上下游南岸裸露灘地面積較大，風大時有揚塵之虞，今日無揚塵發生。		
備註

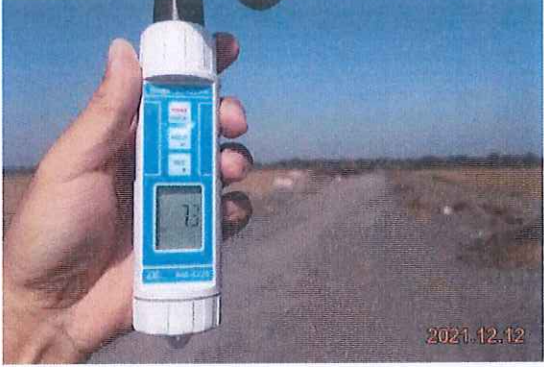
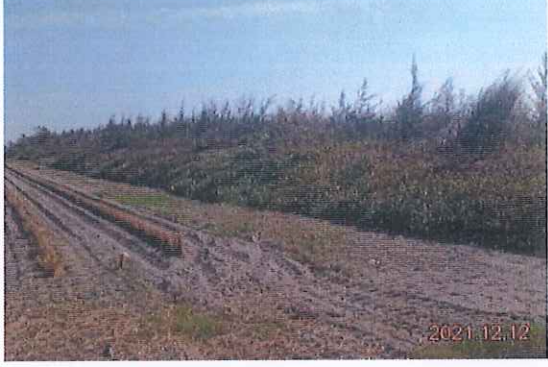
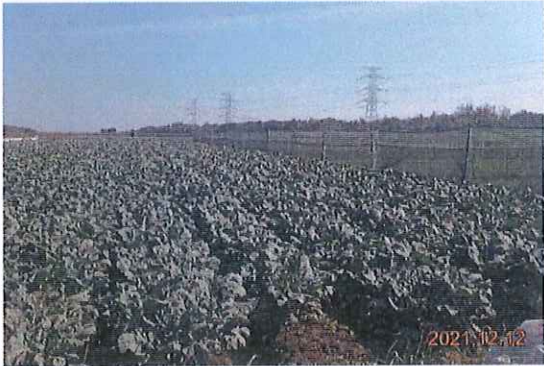
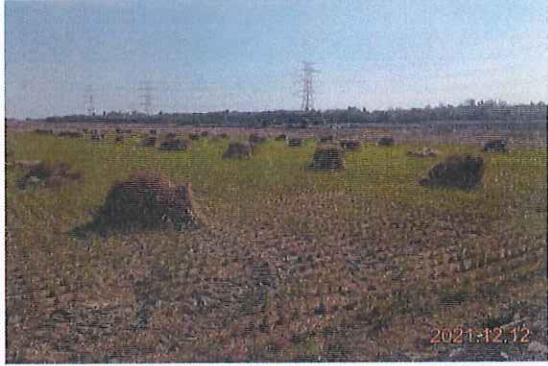
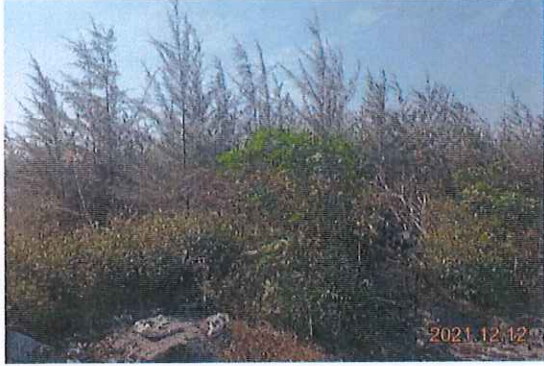
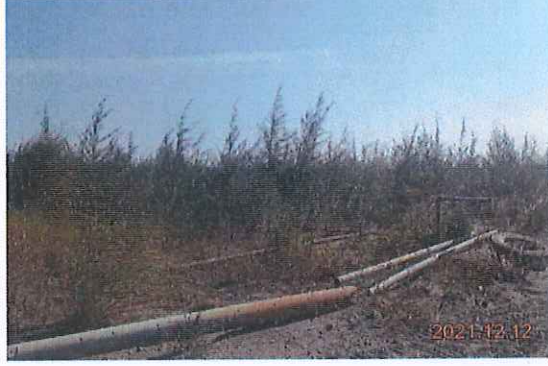
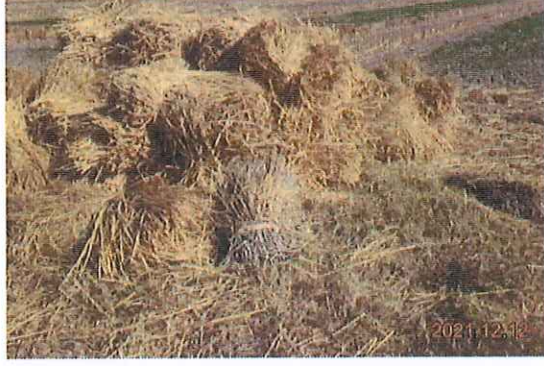
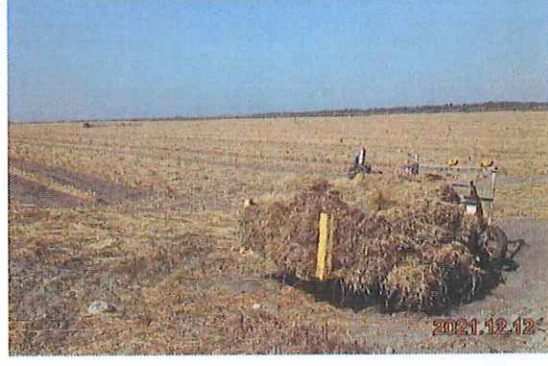
現地狀況 描述	<input checked="" type="checkbox"/> 無人耕種區 <input checked="" type="checkbox"/> 抑制揚塵工法施作區 (<input type="checkbox"/> 灘地灑水 <input checked="" type="checkbox"/> 綠覆蓋 <input type="checkbox"/> 水覆蓋 <input checked="" type="checkbox"/> 防風林 <input type="checkbox"/> 防塵網 <input type="checkbox"/> 培厚 <input type="checkbox"/> 疏濬)		<input type="checkbox"/> 農耕施作區 <input checked="" type="checkbox"/> 其他: <u>鋪設稻草</u>
主要裸露灘地	<input checked="" type="checkbox"/> 上游 (<input type="checkbox"/> 北岸 <input type="checkbox"/> 河道中 <input checked="" type="checkbox"/> 南岸) / <input checked="" type="checkbox"/> 下游 (<input type="checkbox"/> 北岸 <input type="checkbox"/> 河道中 <input checked="" type="checkbox"/> 南岸)		
現地氣象資料	1. 現地風速: <u>7.3</u> m/s		2. 現地風向: <u>9</u> (degrees)
現場地形 描述	現地風速大, 無人耕種區綠覆良好, 稻草 鋪設準備中, 抑制揚塵工法施作中, 防風林植生良好, 今日無揚塵發生。		
備註

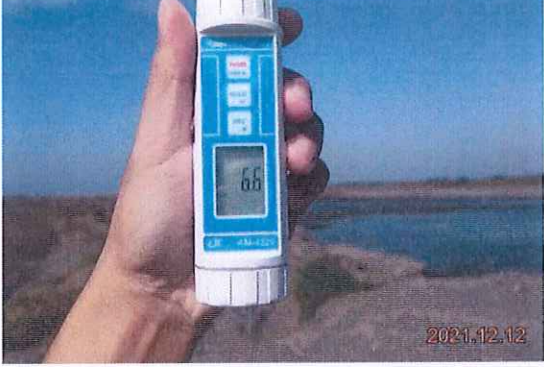
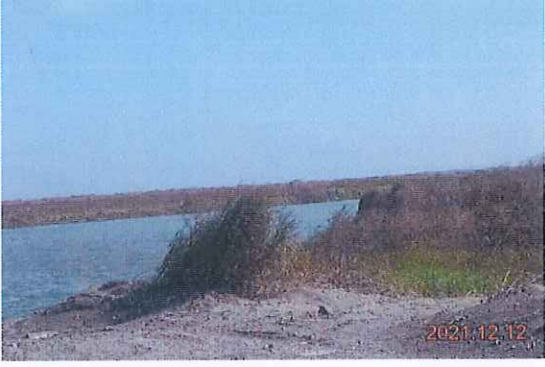
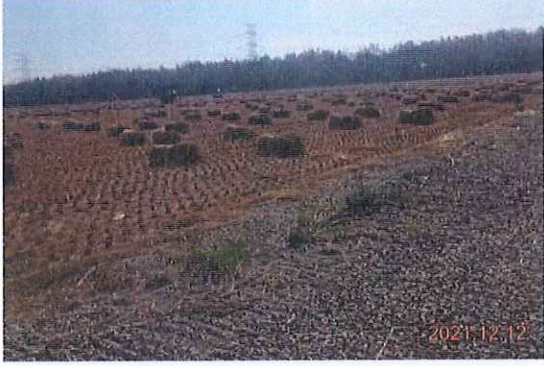
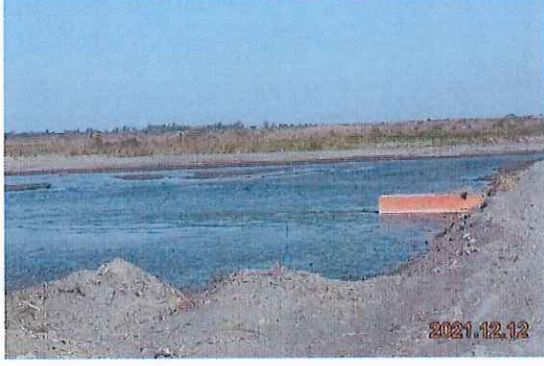
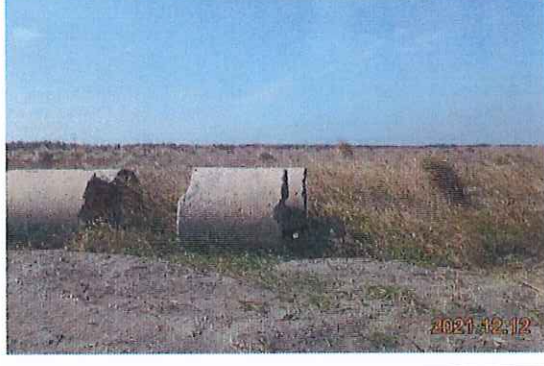
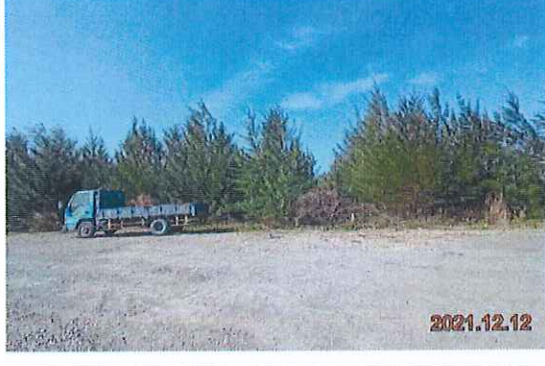
現地狀況 描述	<input checked="" type="checkbox"/> 無人耕種區 <input checked="" type="checkbox"/> 農耕施作區 <input checked="" type="checkbox"/> 抑制揚塵工法施作區 <input type="checkbox"/> 其他: _____ (<input type="checkbox"/> 灘地灑水 <input checked="" type="checkbox"/> 綠覆蓋 <input type="checkbox"/> 水覆蓋 <input checked="" type="checkbox"/> 防風林 <input type="checkbox"/> 防塵網 <input type="checkbox"/> 培厚 <input type="checkbox"/> 疏濬)		
主要裸露灘地	<input type="checkbox"/> 上游 (<input type="checkbox"/> 北岸 <input type="checkbox"/> 河道中 <input type="checkbox"/> 南岸) / <input type="checkbox"/> 下游 (<input type="checkbox"/> 北岸 <input type="checkbox"/> 河道中 <input type="checkbox"/> 南岸)		
現地氣象資料	1. 現地風速: <u>6.6</u> m/s 2. 現地風向: <u>11</u> (degrees)		
現場地形 描述	現地風速大，河道水位正常，無人耕種區綠覆良好，農耕施作區生長良好，防風林植生良好，現場抑制揚塵工法施作中，今日無揚塵發生。		
備註

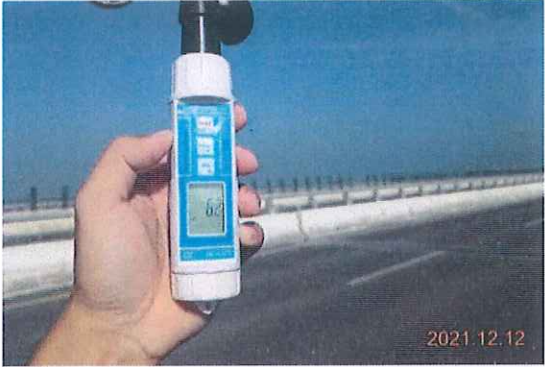
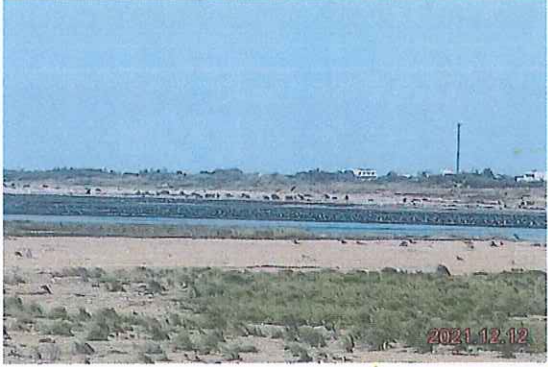
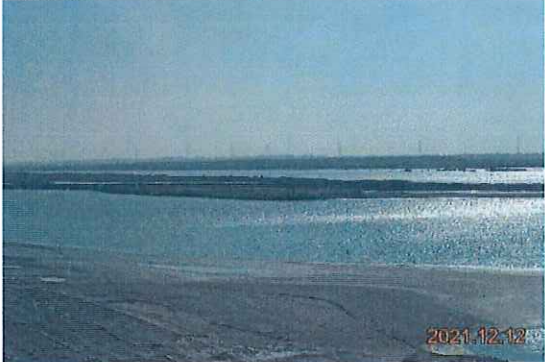
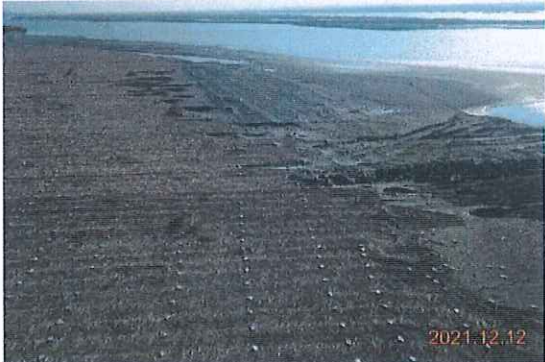
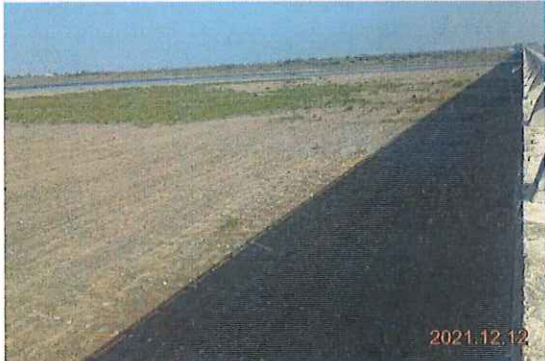
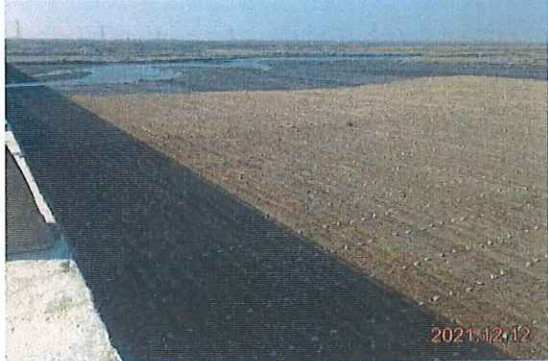
現地狀況 描述	<input checked="" type="checkbox"/> 無人耕種區 <input type="checkbox"/> 農耕施作區 <input type="checkbox"/> 抑制揚塵工法施作區 <input checked="" type="checkbox"/> 其他: <u>稻草蓆</u> (<input type="checkbox"/> 灘地灑水 <input checked="" type="checkbox"/> 綠覆蓋 <input checked="" type="checkbox"/> 水覆蓋 <input type="checkbox"/> 防風林 <input type="checkbox"/> 防塵網 <input type="checkbox"/> 培厚 <input type="checkbox"/> 疏濬)		
主要裸露灘地	<input checked="" type="checkbox"/> 上游 (<input type="checkbox"/> 北岸 <input type="checkbox"/> 河道中 <input checked="" type="checkbox"/> 南岸) / <input checked="" type="checkbox"/> 下游 (<input type="checkbox"/> 北岸 <input type="checkbox"/> 河道中 <input checked="" type="checkbox"/> 南岸)		
現地氣象資料	1. 現地風速: <u>6.2</u> m/s 2. 現地風向: <u>8</u> (degrees)		
現場地形 描述	現地風速大，河道水位正常，無人耕種區水綠覆良好，上下游河道中稻草蓆鋪設良好，上下游南岸裸露面積較大，風大時有揚塵之虞，今日無揚塵發生。		
備註

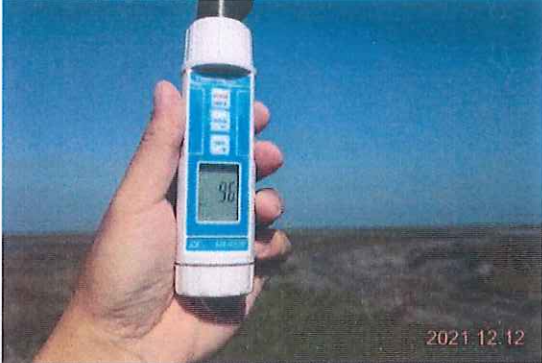
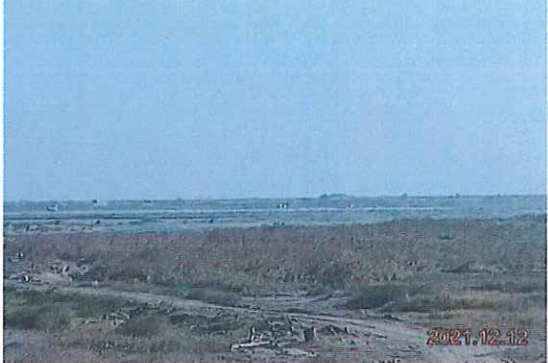
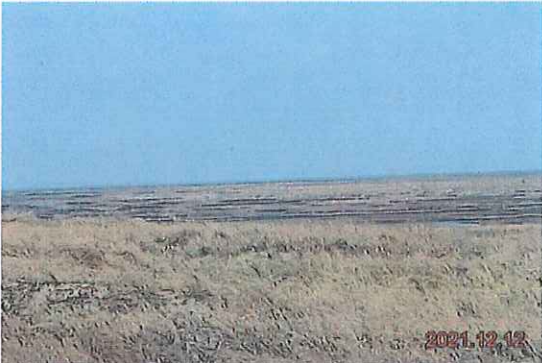
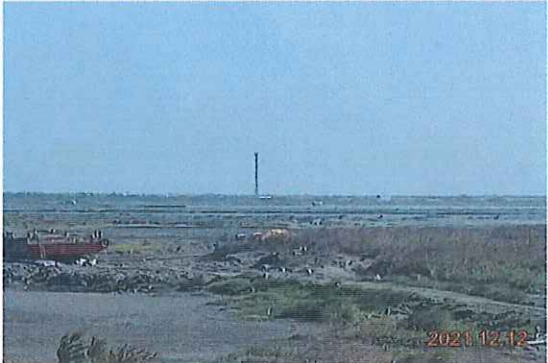
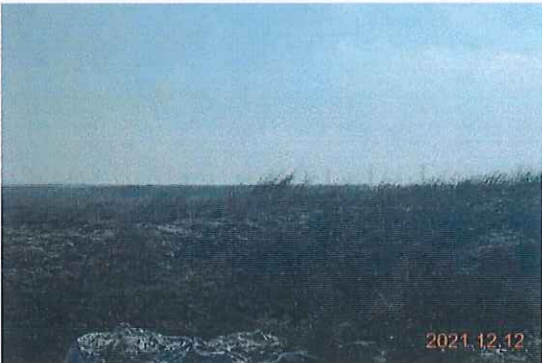
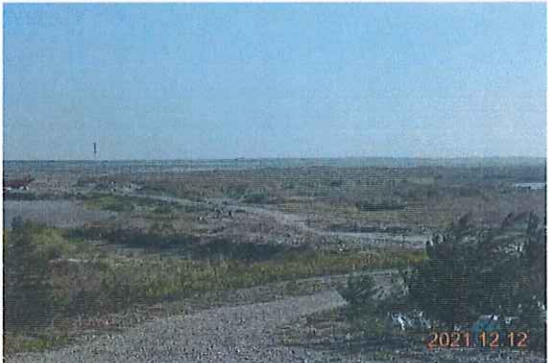
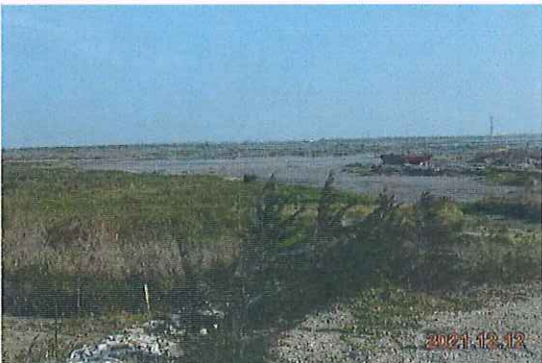
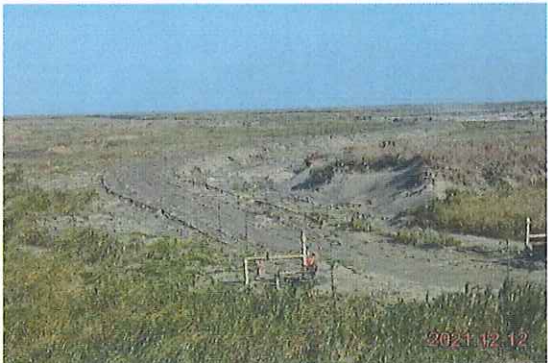
現地狀況 描述	<input checked="" type="checkbox"/> 無人耕種區 <input type="checkbox"/> 農耕施作區 <input checked="" type="checkbox"/> 抑制揚塵工法施作區 <input type="checkbox"/> 其他: _____ (<input checked="" type="checkbox"/> 灘地灑水 <input checked="" type="checkbox"/> 綠覆蓋 <input checked="" type="checkbox"/> 水覆蓋 <input checked="" type="checkbox"/> 防風林 <input type="checkbox"/> 防塵網 <input type="checkbox"/> 培厚 <input type="checkbox"/> 疏濬)		
主要裸露灘地	<input checked="" type="checkbox"/> 上游 (<input checked="" type="checkbox"/> 北岸 <input checked="" type="checkbox"/> 河道中 <input type="checkbox"/> 南岸) / <input checked="" type="checkbox"/> 下游 (<input type="checkbox"/> 北岸 <input checked="" type="checkbox"/> 河道中 <input checked="" type="checkbox"/> 南岸)		
現地氣象資料	1. 現地風速: _____ 9.6 _____ m/s 2. 現地風向: _____ 6 _____ (degrees)		
現場地形 描述	現地風速大，無人耕種區水綠覆良好，防風林狀況良好，現場抑制揚塵工法施作中，現場灑水作業進行中，今日無揚塵發生。		
備註
