110 年度雲林縣濁水溪河川揚塵監測宣導暨環境清理計畫

濁水溪河川揚塵現場巡查紀錄單

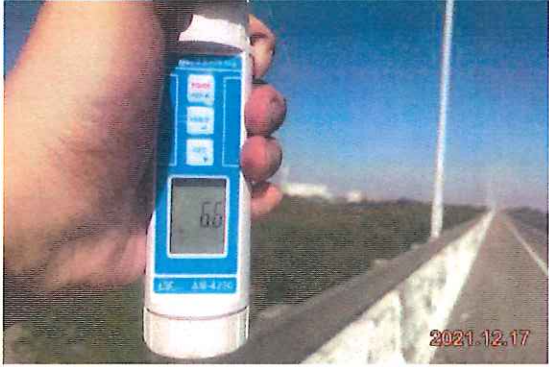
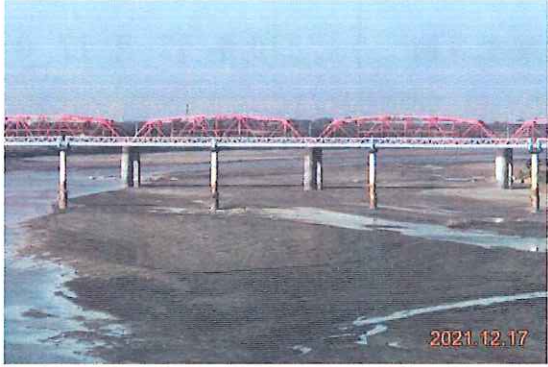
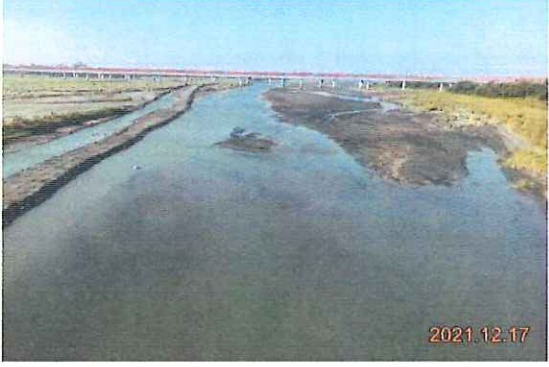
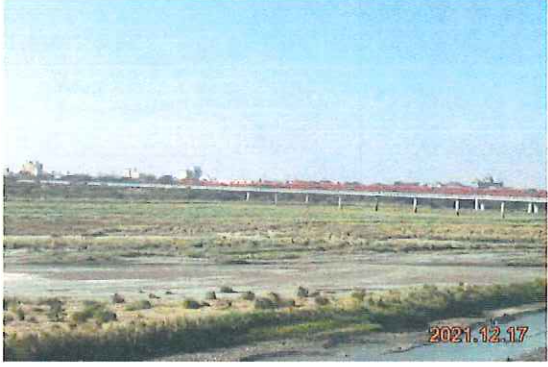
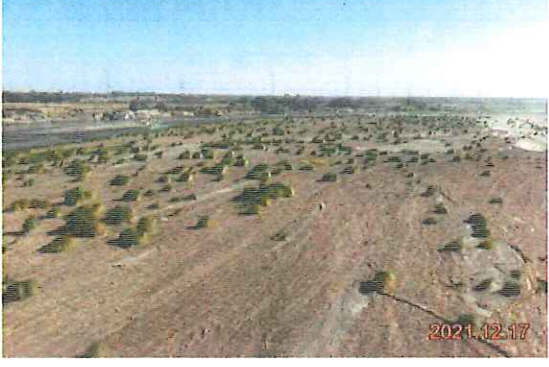
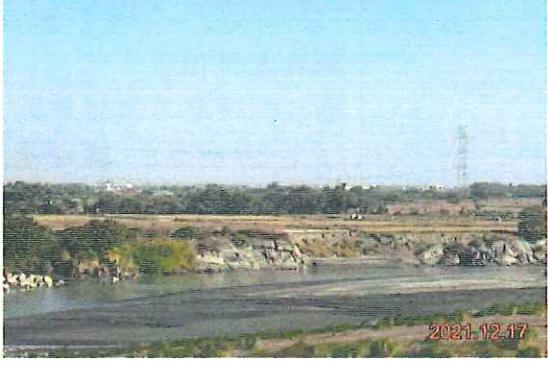
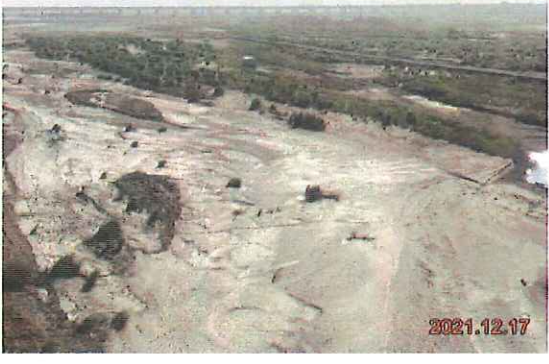
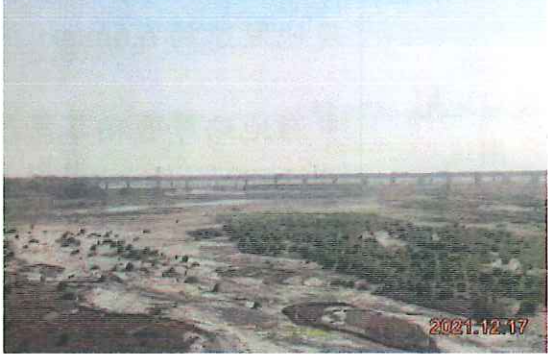
現地狀況 描述	<input checked="" type="checkbox"/> 無人耕種區 <input type="checkbox"/> 農耕施作區 <input checked="" type="checkbox"/> 抑制揚塵工法施作區 <input checked="" type="checkbox"/> 其他: <u>稻草蓆</u> (<input type="checkbox"/> 灘地灑水 <input checked="" type="checkbox"/> 綠覆蓋 <input checked="" type="checkbox"/> 水覆蓋 <input type="checkbox"/> 防風林 <input type="checkbox"/> 防塵網 <input checked="" type="checkbox"/> 培厚 <input type="checkbox"/> 疏濬)		
主要裸露灘地	<input checked="" type="checkbox"/> 上游 (<input type="checkbox"/> 北岸 <input type="checkbox"/> 河道中 <input checked="" type="checkbox"/> 南岸) / <input checked="" type="checkbox"/> 下游 (<input checked="" type="checkbox"/> 北岸 <input checked="" type="checkbox"/> 河道中 <input type="checkbox"/> 南岸)		
現地氣象資料	1. 現地風速: <u>6.6</u> m/s 2. 現地風向: <u>12</u> (degrees)		
現場地形 描述	現地風速約 6.6m/s，河道水位正常，現地風速大，河道水位正常，河道中灘地培厚區稻草蓆覆蓋良好，南北岸河道中灘地綠覆蓋良好，無明顯揚塵發生。		
備註

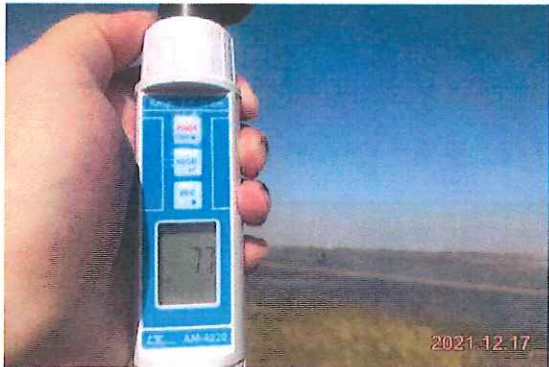
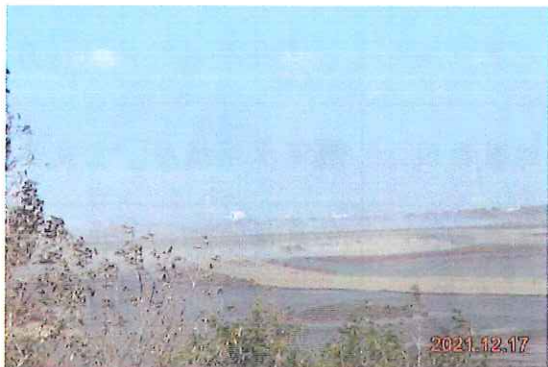
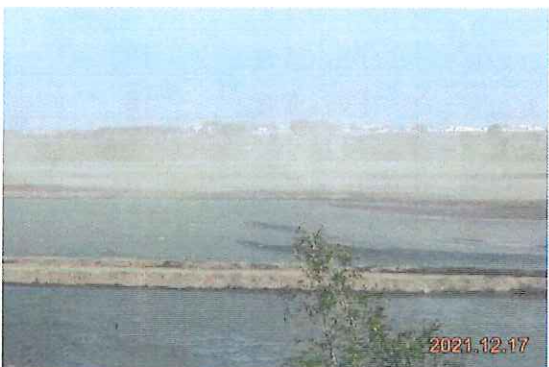
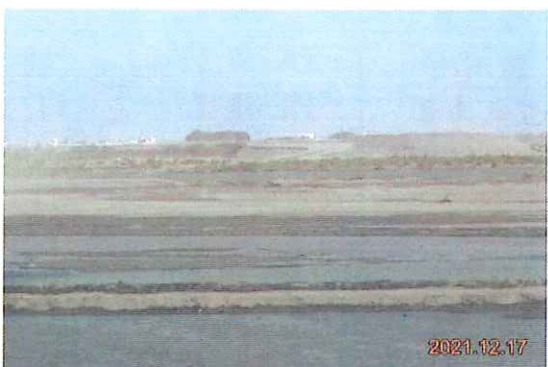
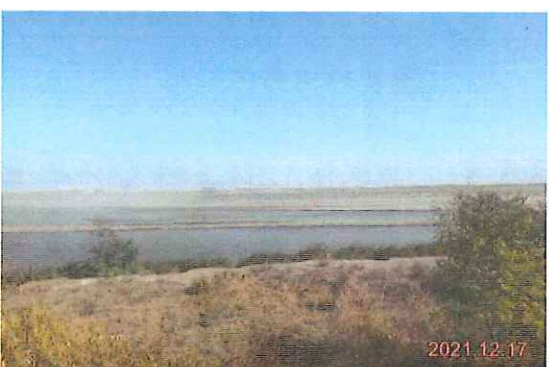
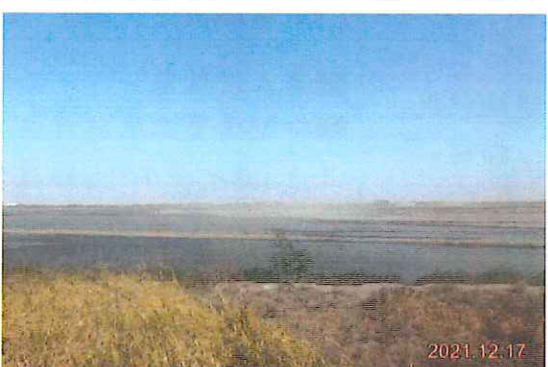
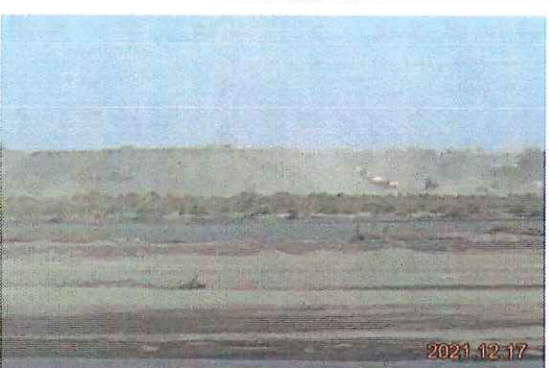
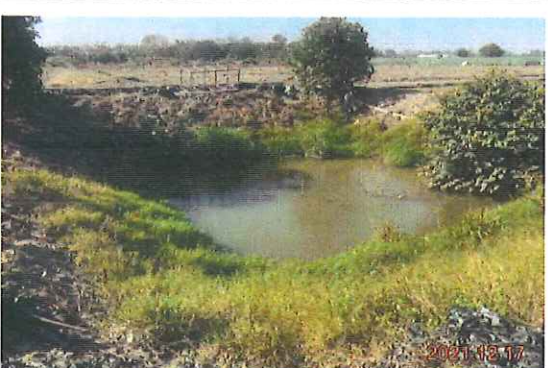
現地狀況 描述	<input checked="" type="checkbox"/> 無人耕種區 <input checked="" type="checkbox"/> 農耕施作區 <input checked="" type="checkbox"/> 抑制揚塵工法施作區 <input type="checkbox"/> 其他: _____ (<input type="checkbox"/> 灘地灑水 <input type="checkbox"/> 綠覆蓋 <input checked="" type="checkbox"/> 水覆蓋 <input type="checkbox"/> 防風林 <input type="checkbox"/> 防塵網 <input type="checkbox"/> 培厚 <input checked="" type="checkbox"/> 疏濬)		
主要裸露灘地	<input checked="" type="checkbox"/> 上游 (<input checked="" type="checkbox"/> 北岸 <input type="checkbox"/> 河道中 <input type="checkbox"/> 南岸) / <input checked="" type="checkbox"/> 下游 (<input checked="" type="checkbox"/> 北岸 <input checked="" type="checkbox"/> 河道中 <input type="checkbox"/> 南岸)		
現地氣象資料	1. 現地風速: <u>7.7</u> m/s 2. 現地風向: <u>5</u> (degrees)		
現場地形 描述	現地風速約 7.7m/s，北風，現地風速大，河道水位正常，農耕施作區狀況良好，北岸灘地機具施工中，下游河道裸露地明顯揚塵發生中。		
備註

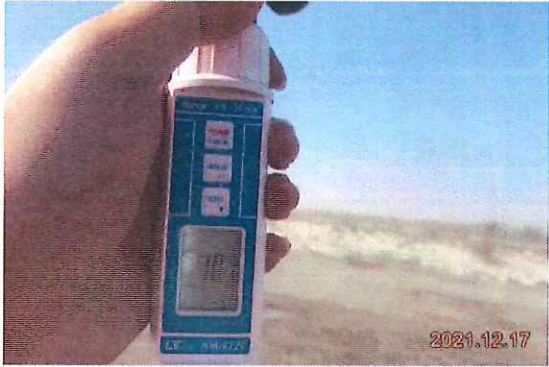
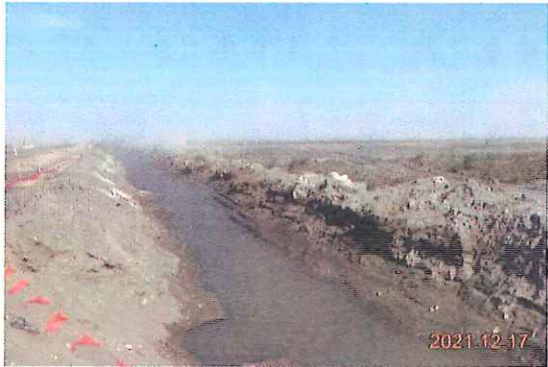
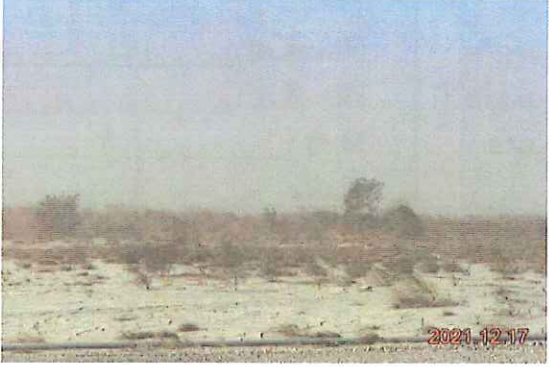
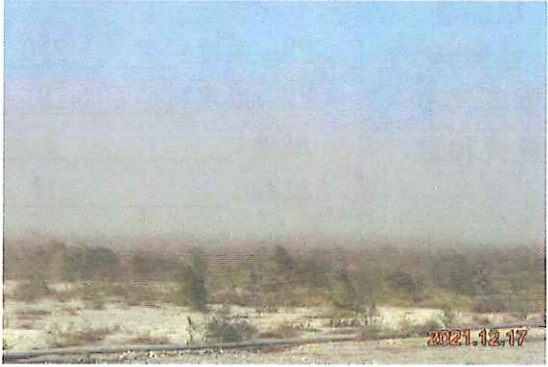
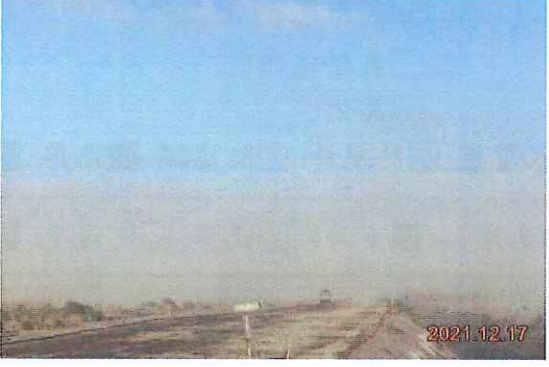
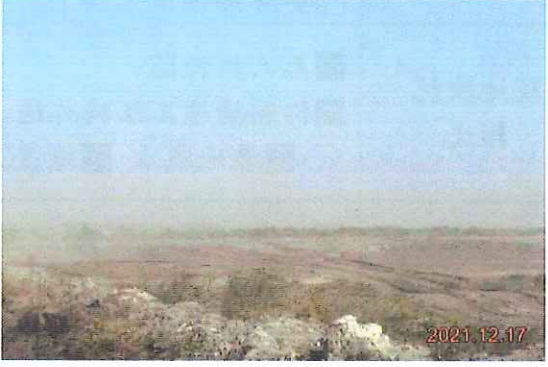
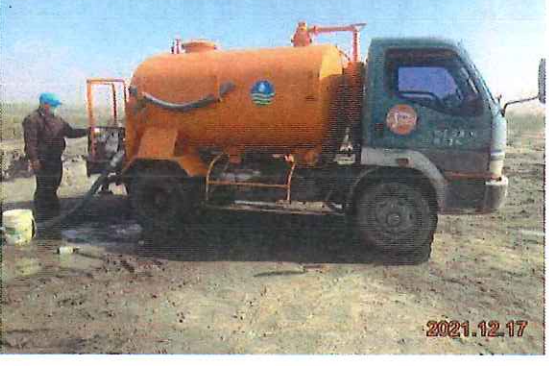
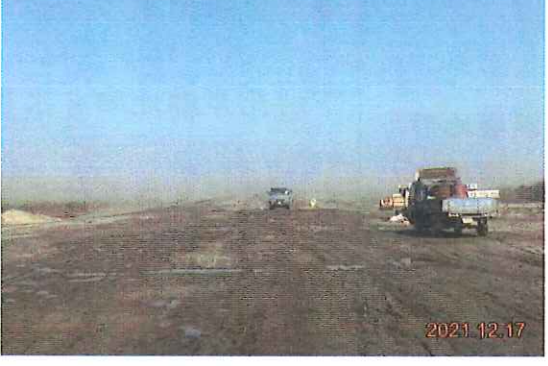
現地狀況 描述	<input checked="" type="checkbox"/> 無人耕種區 <input type="checkbox"/> 農耕施作區 <input checked="" type="checkbox"/> 抑制揚塵工法施作區 <input type="checkbox"/> 其他: _____ (<input checked="" type="checkbox"/> 灘地灑水 <input checked="" type="checkbox"/> 綠覆蓋 <input checked="" type="checkbox"/> 水覆蓋 <input type="checkbox"/> 防風林 <input type="checkbox"/> 防塵網 <input checked="" type="checkbox"/> 培厚 <input checked="" type="checkbox"/> 疏濬)		
主要裸露灘地	<input checked="" type="checkbox"/> 上游 (<input type="checkbox"/> 北岸 <input checked="" type="checkbox"/> 河道中 <input checked="" type="checkbox"/> 南岸) / <input checked="" type="checkbox"/> 下游 (<input type="checkbox"/> 北岸 <input type="checkbox"/> 河道中 <input checked="" type="checkbox"/> 南岸)		
現地氣象資料	1. 現地風速: <u>10.7</u> m/s 2. 現地風向: <u>5</u> (degrees)		
現場地形 描述	瞬間風速約 10.7m/s，北風，該區河道中電塔附近裸露地、二崙自強大橋下游北岸灘地雖有水覆蓋工法施作但仍有超過 20 公頃裸露，現地風速大，現場有機具位於攔水土堤內與河床便道上進行灑水作業，碎石道路鋪設狀況良好，河道裸露地明顯揚塵發生。

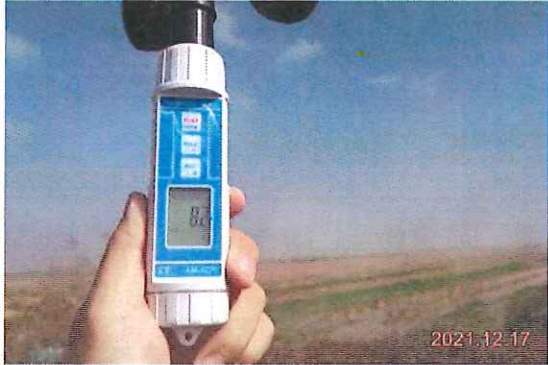
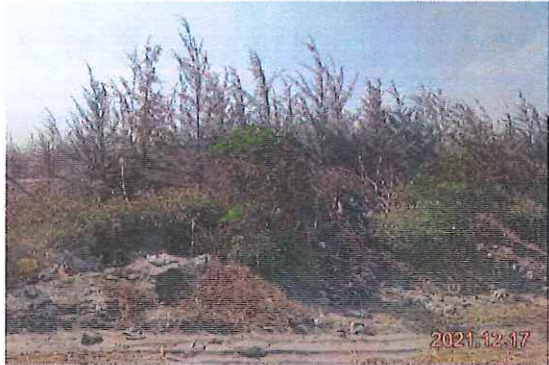
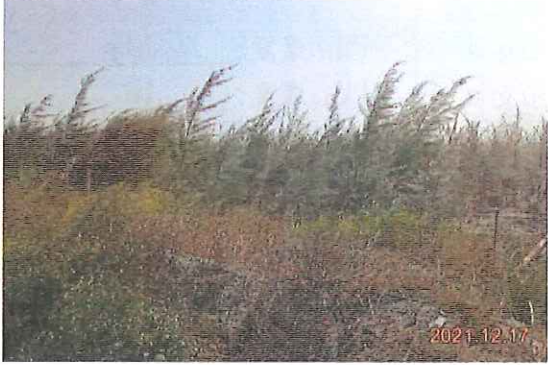
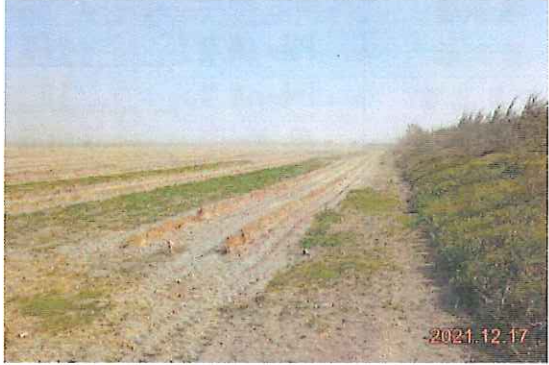
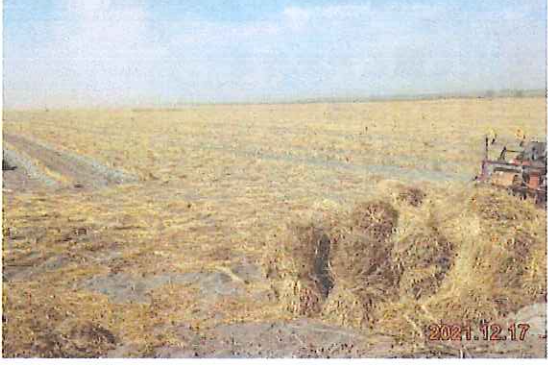
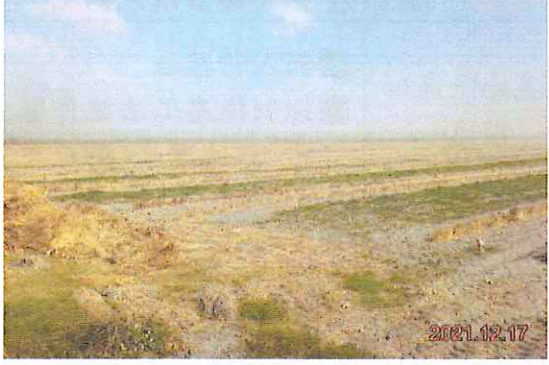
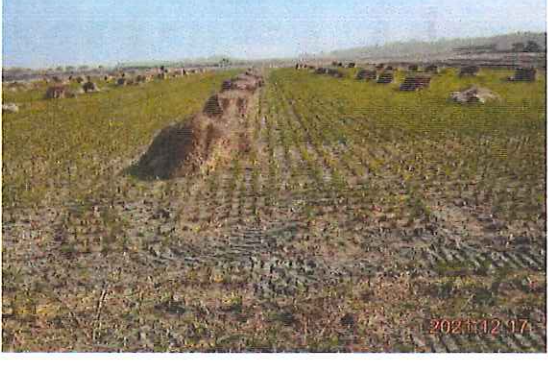
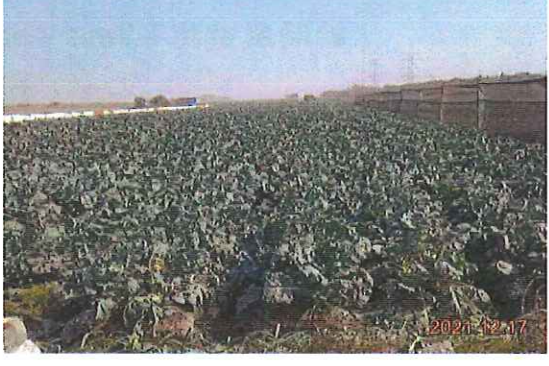
現地狀況 描述	<input checked="" type="checkbox"/> 無人耕種區 <input checked="" type="checkbox"/> 農耕施作區 <input checked="" type="checkbox"/> 抑制揚塵工法施作區 <input type="checkbox"/> 其他: _____ (<input type="checkbox"/> 灘地灑水 <input checked="" type="checkbox"/> 綠覆蓋 <input type="checkbox"/> 水覆蓋 <input checked="" type="checkbox"/> 防風林 <input type="checkbox"/> 防塵網 <input type="checkbox"/> 培厚 <input type="checkbox"/> 疏濬)		
主要裸露灘地	<input checked="" type="checkbox"/> 上游 (<input type="checkbox"/> 北岸 <input type="checkbox"/> 河道中 <input checked="" type="checkbox"/> 南岸) / <input checked="" type="checkbox"/> 下游 (<input type="checkbox"/> 北岸 <input type="checkbox"/> 河道中 <input checked="" type="checkbox"/> 南岸)		
現地氣象資料	1. 現地風速: <u>8.2</u> m/s 2. 現地風向: <u>359</u> (degrees)		
現場地形 描述	瞬間風速約 8.2m/s，北風，現地風速大，直立式稻草覆蓋良好，兩側植生防風林狀況良好，農耕施作區狀況良好部分稻田收成，五百公尺外河道裸露地有明顯揚塵發生。		
備註

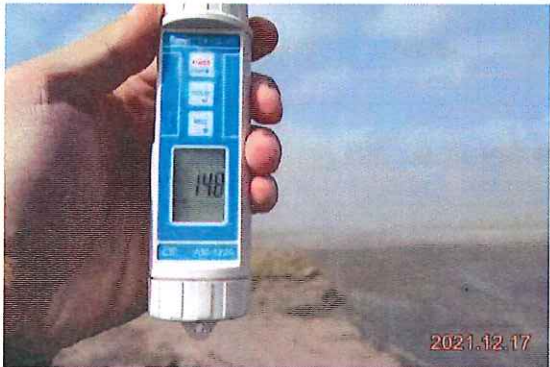
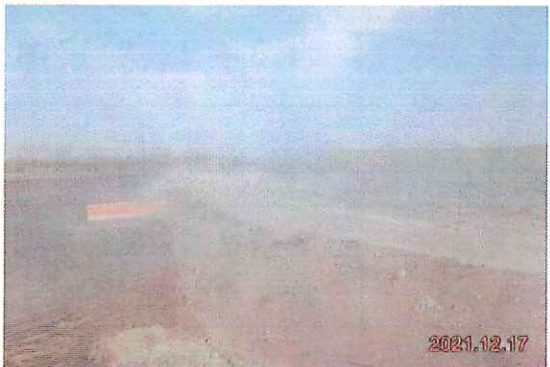
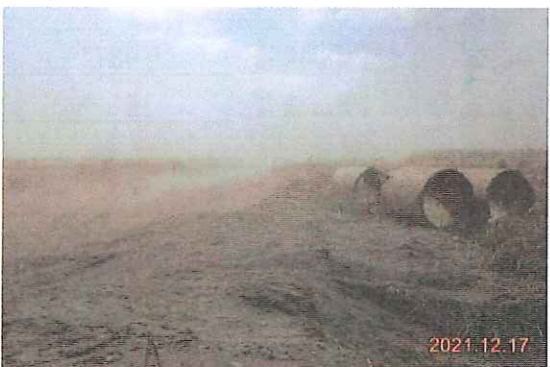
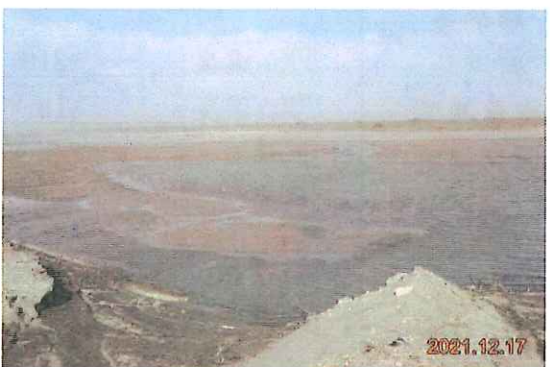
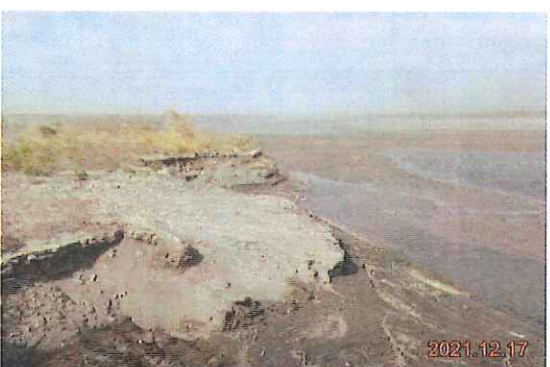
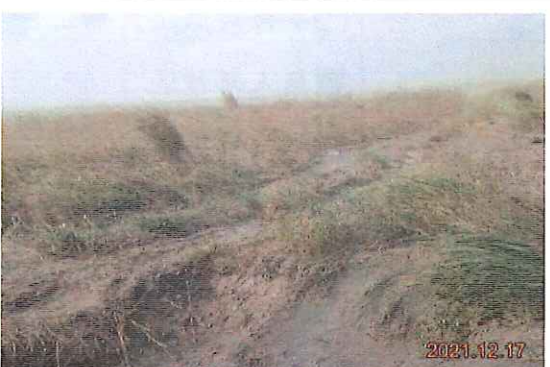
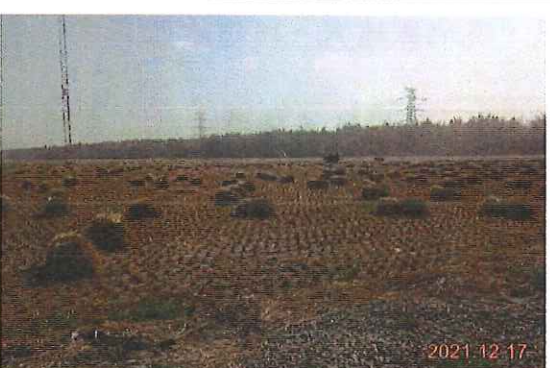
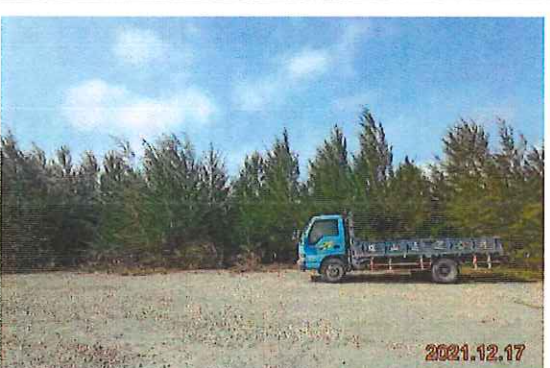
現地狀況 描述	<input checked="" type="checkbox"/> 無人耕種區 <input checked="" type="checkbox"/> 農耕施作區 <input checked="" type="checkbox"/> 抑制揚塵工法施作區 <input type="checkbox"/> 其他: _____ (<input type="checkbox"/> 灘地灑水 <input type="checkbox"/> 綠覆蓋 <input type="checkbox"/> 水覆蓋 <input checked="" type="checkbox"/> 防風林 <input type="checkbox"/> 防塵網 <input type="checkbox"/> 培厚 <input type="checkbox"/> 疏濬)		
主要裸露灘地	<input checked="" type="checkbox"/> 上游 (<input type="checkbox"/> 北岸 <input checked="" type="checkbox"/> 河道中 <input type="checkbox"/> 南岸) / <input checked="" type="checkbox"/> 下游 (<input type="checkbox"/> 北岸 <input checked="" type="checkbox"/> 河道中 <input type="checkbox"/> 南岸)		
現地氣象資料	1. 現地風速: <u>14.8</u> m/s 2. 現地風向: <u>9</u> (degrees)		
現場地形 描述	現地風速 14.8m/s, 風向北風, 現地風速大, 河道水位正常, 無人耕種區 綠覆良好, 農耕施作區部分收成, 現場防風林植生狀況良好, 河床便道 及下游河中島灘地明顯揚塵發生。		
備註
