109 年度雲林縣濁水溪揚塵監測宣導暨揚塵污染環境洗街計畫

濁水溪河川揚塵現場巡查紀錄單

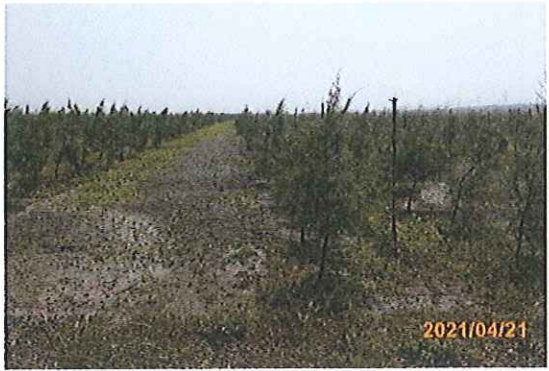
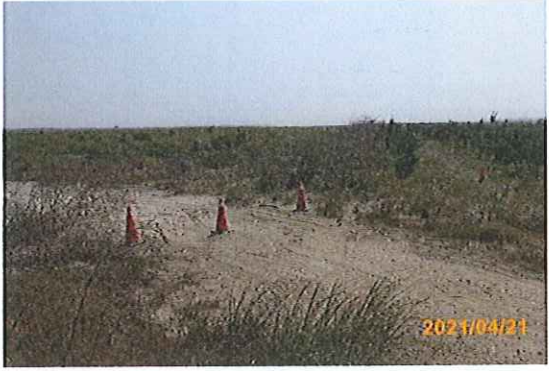
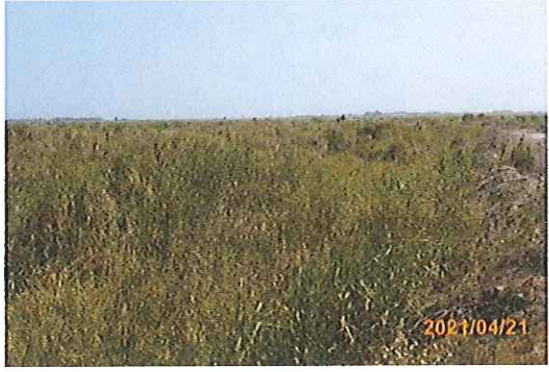
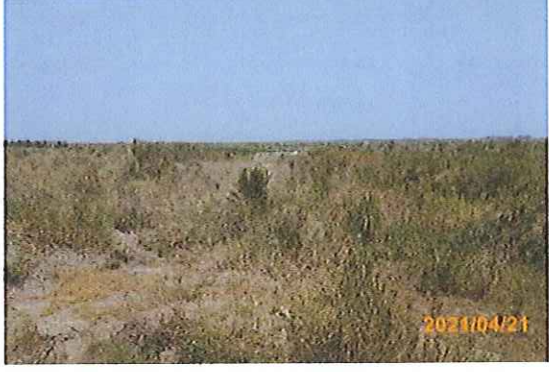
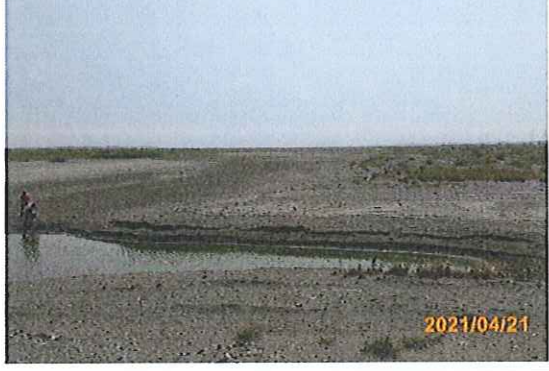
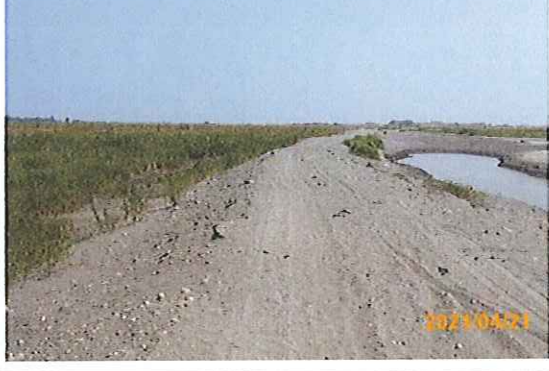
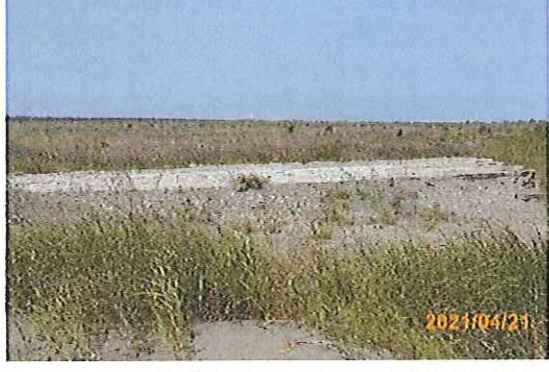
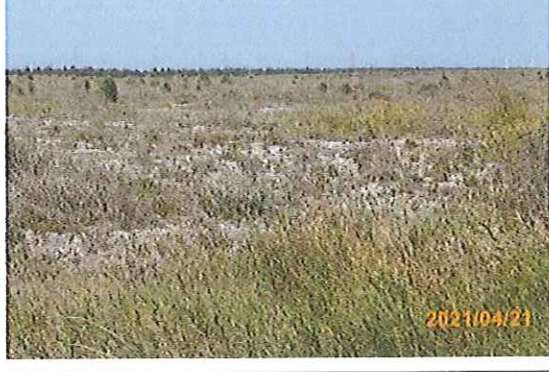
現地氣象資料	1、現地風速： <u>3.2</u> m/s ; 2、現地風向： <u>334</u> (degrees)		
現場 地形描述	現地風速小、河道乾枯無水、南岸灘地 蓄水池乾枯、河床覆植生茂盛、防浪林 區淺水中、植生狀況良好、今日無明顯揚 塵狀況發生。		
備註

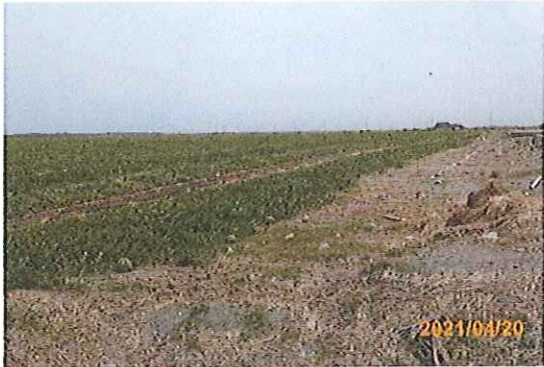
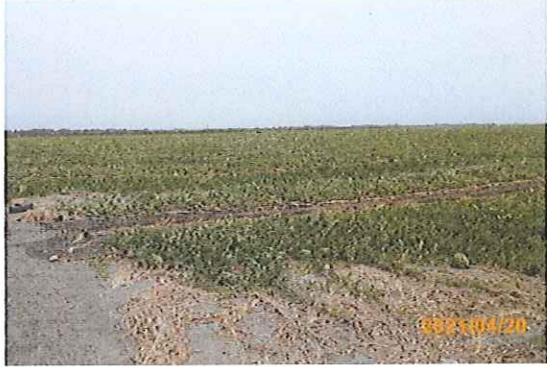
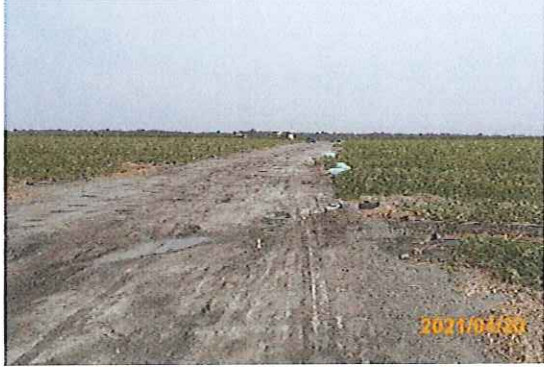
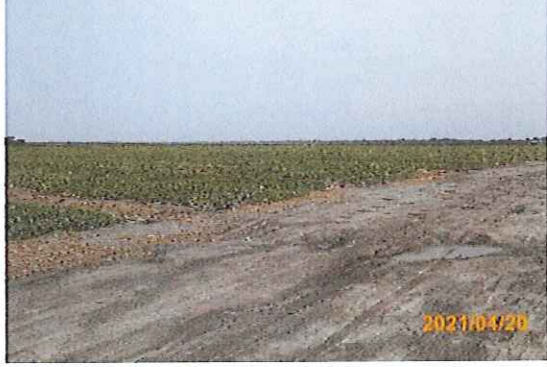
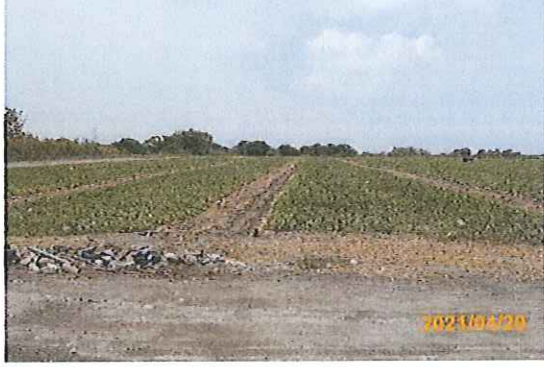
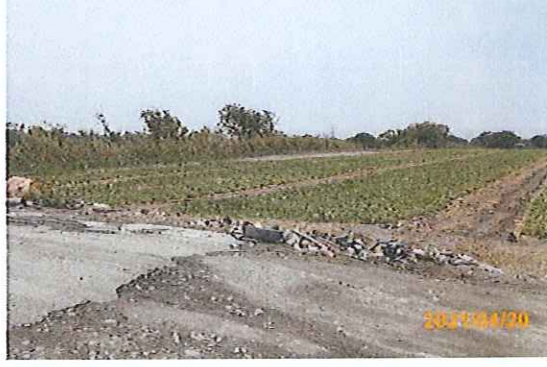
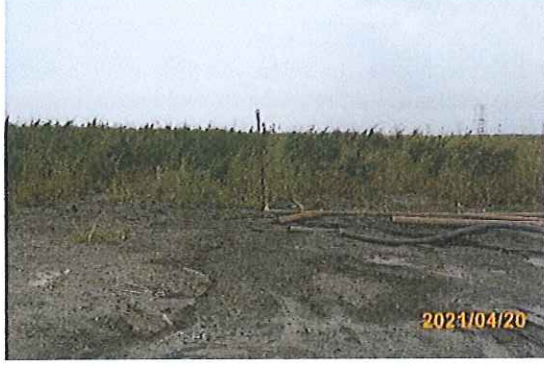
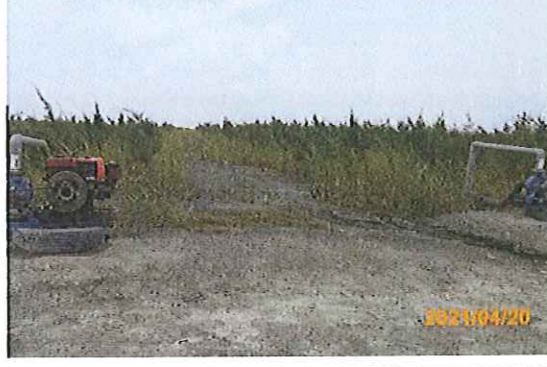
現地氣象資料	1、現地風速： <u>2.9</u> m/s ; 2、現地風向： <u>291</u> (degrees)		
現場地形描述	現地風速小，河道乾枯無水，南岸灘地因種植西瓜綠覆良好，今日無揚塵狀況發生，另防浪林植栽區生長狀況良好。		
備註	無
