110 年度雲林縣濁水溪河川揚塵監測宣導暨環境清理計畫

濁水溪河川揚塵現場巡查紀錄單

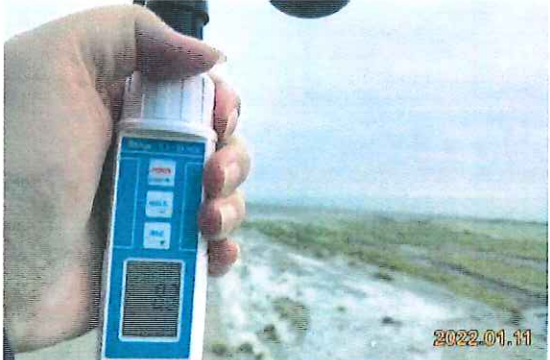
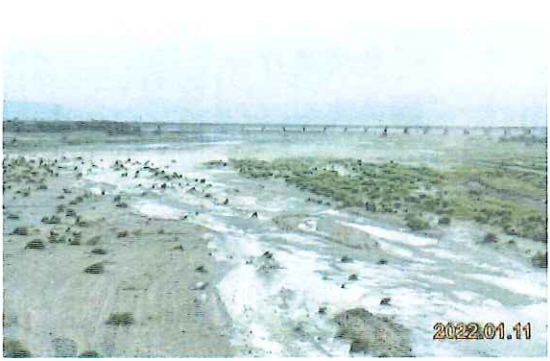
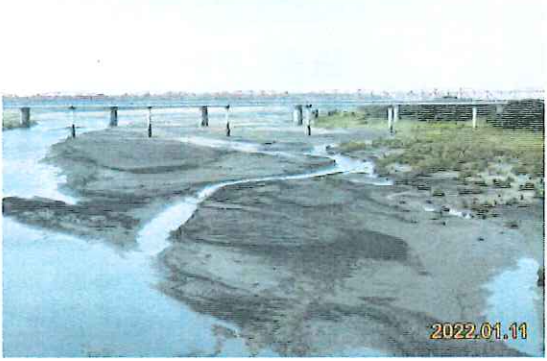
巡查表單編號	Ylep-110-153	巡查日期	111 年 01 月 11 日 星期二
現場 照片

現地狀況 描述	<input checked="" type="checkbox"/> 無人耕種區 <input type="checkbox"/> 農耕施作區 <input checked="" type="checkbox"/> 抑制揚塵工法施作區 <input checked="" type="checkbox"/> 其他: 稻草蓆 (<input type="checkbox"/> 灘地灑水 <input checked="" type="checkbox"/> 綠覆蓋 <input checked="" type="checkbox"/> 水覆蓋 <input type="checkbox"/> 防風林 <input type="checkbox"/> 防塵網 <input checked="" type="checkbox"/> 培厚 <input type="checkbox"/> 疏濬)		
主要裸露灘地	<input checked="" type="checkbox"/> 上游 (<input type="checkbox"/> 北岸 <input type="checkbox"/> 河道中 <input checked="" type="checkbox"/> 南岸) / <input checked="" type="checkbox"/> 下游 (<input checked="" type="checkbox"/> 北岸 <input checked="" type="checkbox"/> 河道中 <input type="checkbox"/> 南岸)		
現地氣象資料	1. 現地風速: 8.3 m/s 2. 現地風向: 10 (degrees)		
現場地形 描述	現地風速約 8.3m/s，河道水位正常，現地風速大，河道水位低，河道中灘地培厚區稻草蓆覆蓋少部分遭沖刷，南北岸河道中灘地綠覆蓋良好，南岸攔水土堤便道狀況良好，南岸無覆蓋之裸露灘地發生輕微揚塵。		
備註

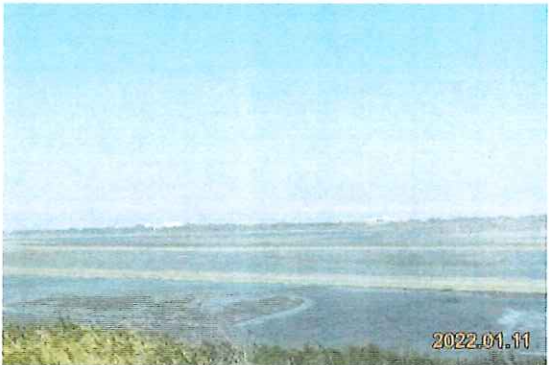
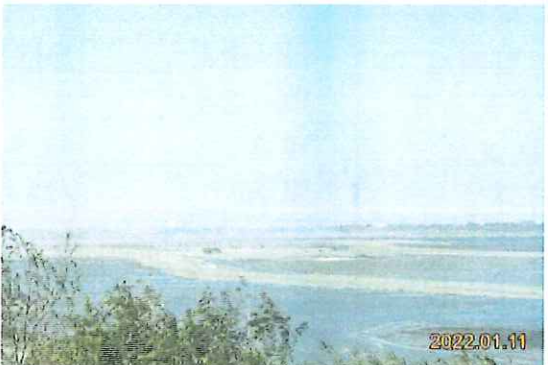
巡查表單編號	Ylep-110-154	巡查日期	111 年 01 月 11 日 星期二
現場 照片

現地狀況 描述	<input checked="" type="checkbox"/> 無人耕種區 <input checked="" type="checkbox"/> 農耕施作區 <input checked="" type="checkbox"/> 抑制揚塵工法施作區 <input type="checkbox"/> 其他: _____ (<input type="checkbox"/> 灘地灑水 <input type="checkbox"/> 綠覆蓋 <input checked="" type="checkbox"/> 水覆蓋 <input type="checkbox"/> 防風林 <input type="checkbox"/> 防塵網 <input type="checkbox"/> 培厚 <input checked="" type="checkbox"/> 疏濬)		
主要裸露灘地	<input checked="" type="checkbox"/> 上游 (<input checked="" type="checkbox"/> 北岸 <input type="checkbox"/> 河道中 <input type="checkbox"/> 南岸) / <input checked="" type="checkbox"/> 下游 (<input checked="" type="checkbox"/> 北岸 <input checked="" type="checkbox"/> 河道中 <input type="checkbox"/> 南岸)		
現地氣象資料	1. 現地風速: <u>13.2</u> m/s 2. 現地風向: <u>1</u> (degrees)		
現場地形 描述	現地風速約 13.2m/s，北風，現地風速大，河道水位低，農耕施作區狀況良好，現地下游河道中裸露地與北岸河道整理中裸露地發生大量揚塵，能見度低。		
備註

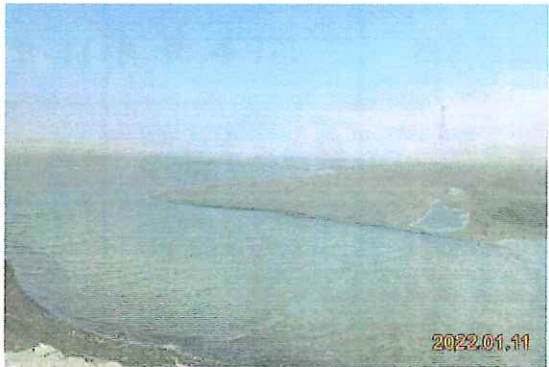
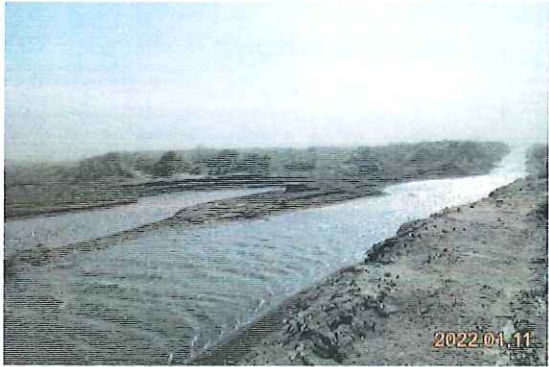
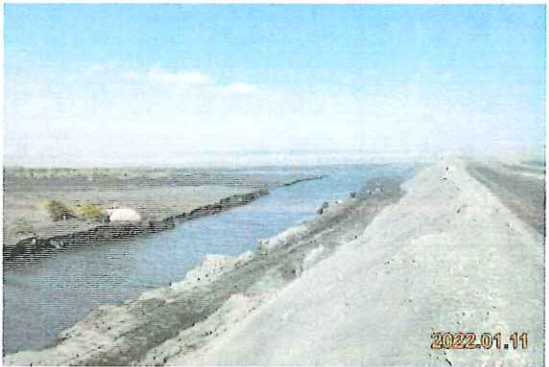
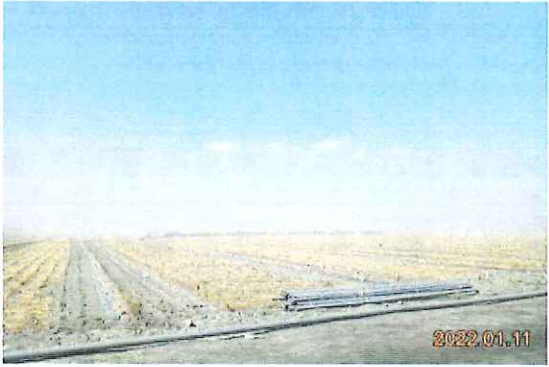
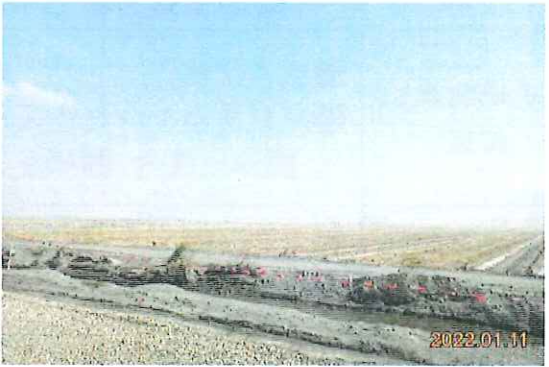
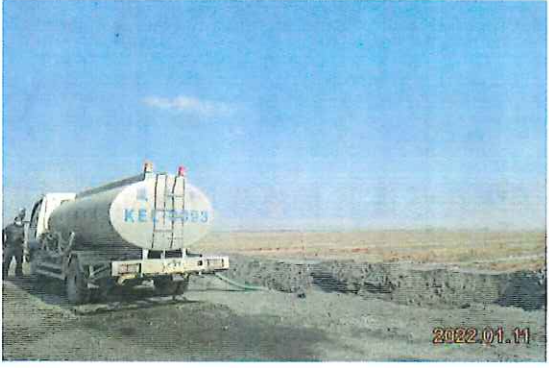
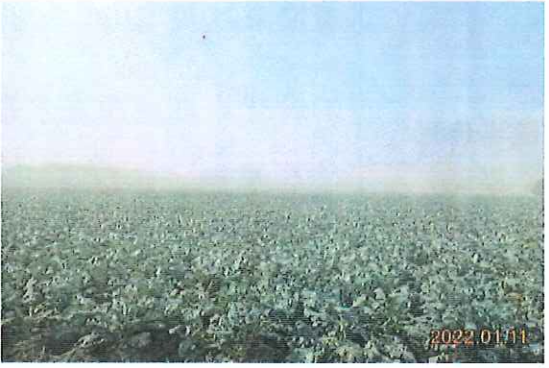
巡查表單編號	Ylep-110-156	巡查日期	111 年 01 月 11 日 星期二
現場 照片	  <p>2022.01.11</p>

現地狀況 描述	<input checked="" type="checkbox"/> 無人耕種區 <input type="checkbox"/> 農耕施作區 <input checked="" type="checkbox"/> 抑制揚塵工法施作區 <input type="checkbox"/> 其他: _____ (<input checked="" type="checkbox"/> 灘地灑水 <input checked="" type="checkbox"/> 綠覆蓋 <input checked="" type="checkbox"/> 水覆蓋 <input type="checkbox"/> 防風林 <input type="checkbox"/> 防塵網 <input checked="" type="checkbox"/> 培厚 <input checked="" type="checkbox"/> 疏濬)		
主要裸露灘地	<input checked="" type="checkbox"/> 上游 (<input checked="" type="checkbox"/> 北岸 <input checked="" type="checkbox"/> 河道中 <input checked="" type="checkbox"/> 南岸) / <input checked="" type="checkbox"/> 下游 (<input type="checkbox"/> 北岸 <input checked="" type="checkbox"/> 河道中 <input checked="" type="checkbox"/> 南岸)		
現地氣象資料	1. 現地風速: <u>8.0</u> m/s 2. 現地風向: <u>9</u> (degrees)		
現場地形 描述	瞬間風速約 8.0m/s，北風，該區河道中電塔附近裸露地、二崙自強大橋下游北岸灘地雖有水覆蓋工法施作但仍有超過 20 公頃裸露，現場河床便道上進行灑水作業，南岸中灘地培厚區農耕施作區直立式稻草鋪設待耕種，上游電塔區域及下游河道裸露地明顯揚塵發生。

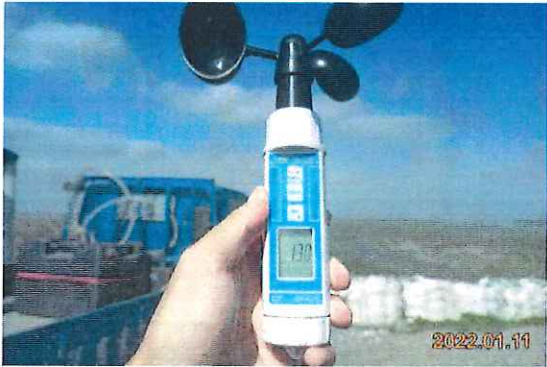
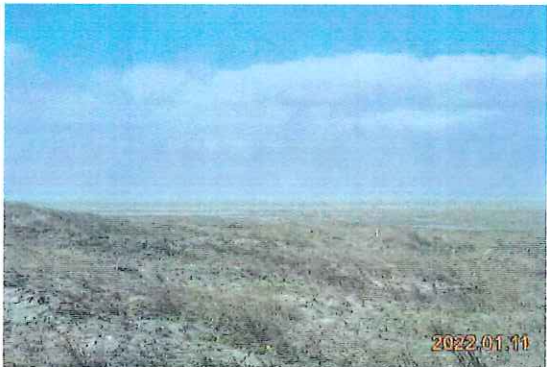
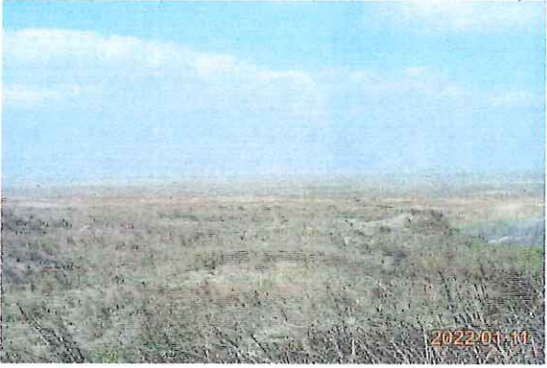
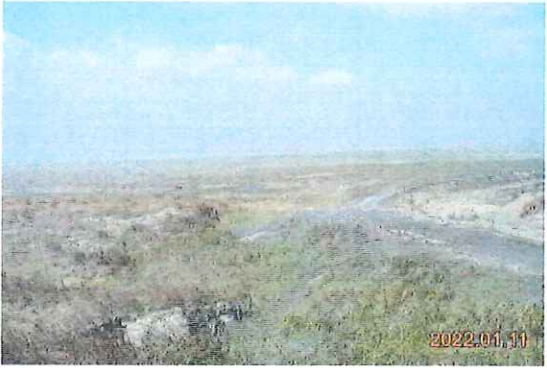
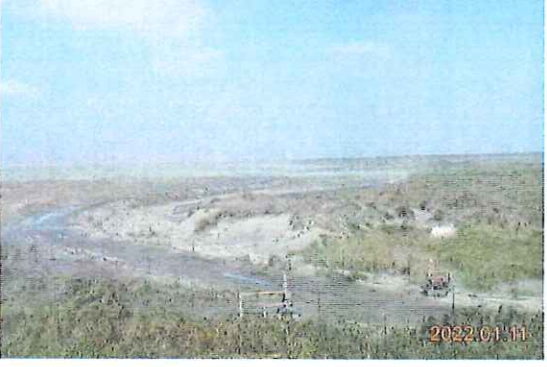
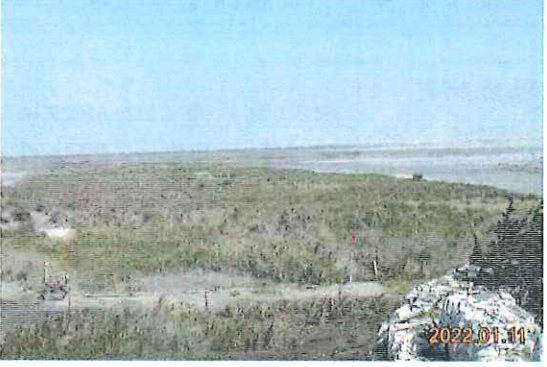
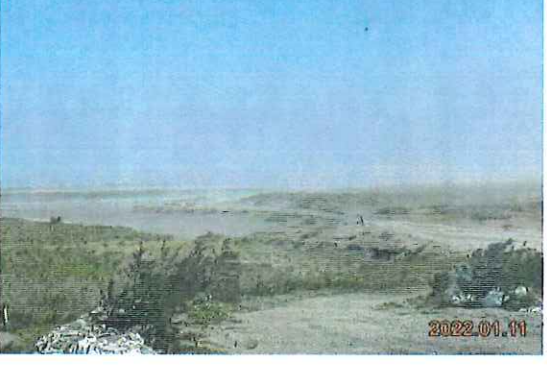
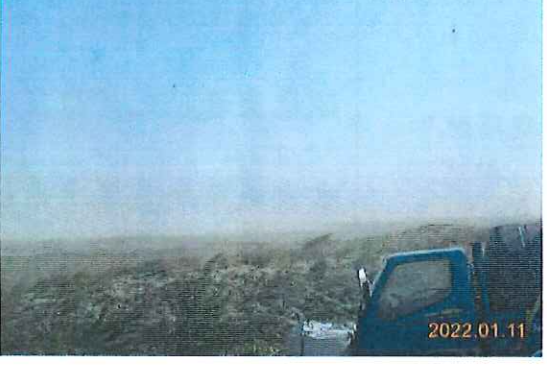
巡查表單編號	Ylep-110-160	巡查日期	111 年 01 月 11 日 星期二
現場 照片

現地狀況 描述	<input checked="" type="checkbox"/> 無人耕種區 <input type="checkbox"/> 農耕施作區 <input checked="" type="checkbox"/> 抑制揚塵工法施作區 <input type="checkbox"/> 其他: _____ (<input checked="" type="checkbox"/> 灘地灑水 <input checked="" type="checkbox"/> 綠覆蓋 <input type="checkbox"/> 水覆蓋 <input type="checkbox"/> 防風林 <input checked="" type="checkbox"/> 防塵網 <input type="checkbox"/> 培厚 <input type="checkbox"/> 疏濬)		
主要裸露灘地	<input checked="" type="checkbox"/> 上游 (<input checked="" type="checkbox"/> 北岸 <input checked="" type="checkbox"/> 河道中 <input type="checkbox"/> 南岸) / <input checked="" type="checkbox"/> 下游 (<input type="checkbox"/> 北岸 <input checked="" type="checkbox"/> 河道中 <input checked="" type="checkbox"/> 南岸)		
現地氣象資料	1. 現地風速: <u>13.0</u> m/s 2. 現地風向: <u>6</u> (degrees)		
現場地形 描述	現地風速 13.0m/s，風向北風，現地風速大，河道水位正常，無人耕種區 綠覆良好，北岸裸露地有機具作業，下游南岸防塵網狀況良好，水井灑 水系統與簡易灑水系統持續作業中，上游北岸及下游河中島灘地有明顯 揚塵發生。		
備註
