# 110 年度雲林縣濁水溪河川揚塵監測宣導暨環境清理計畫

## 濁水溪河川揚塵現場巡查紀錄單

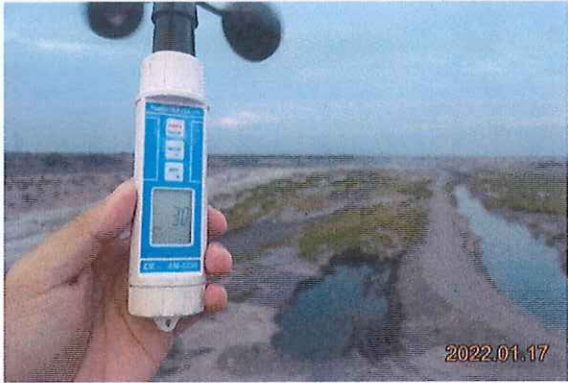
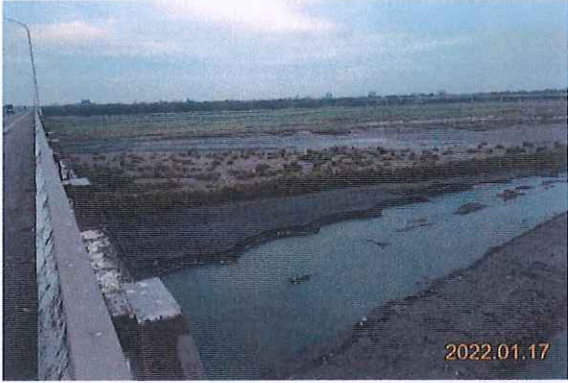
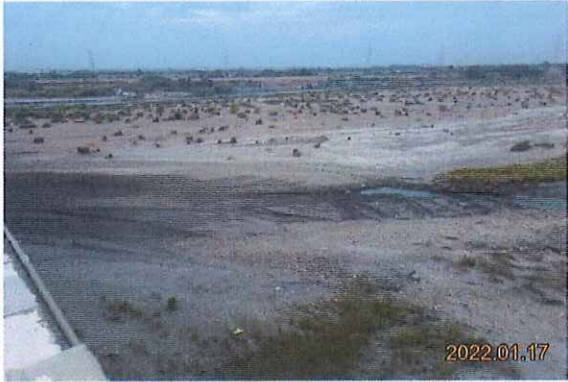
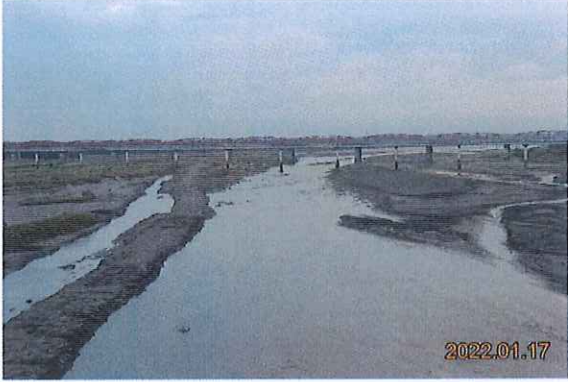
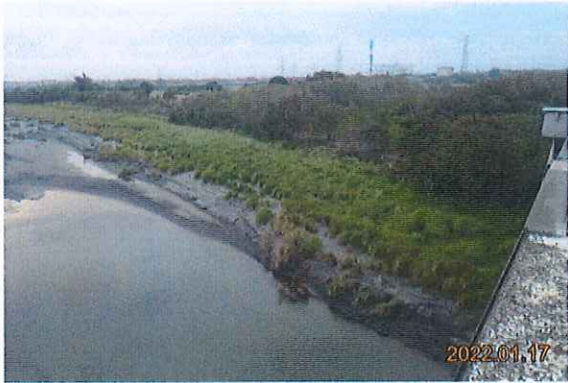
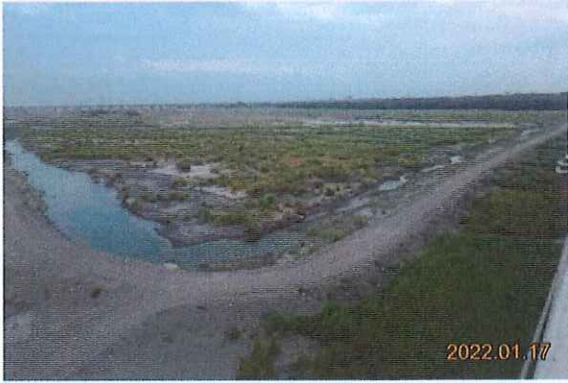
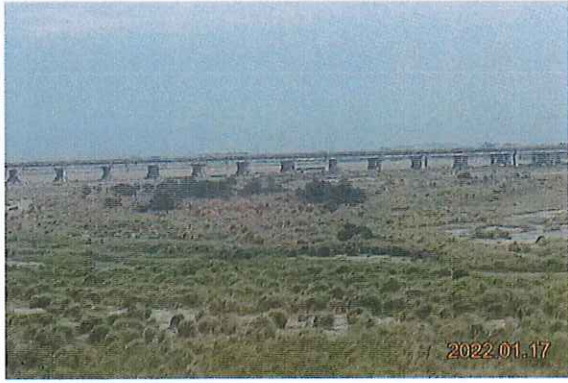
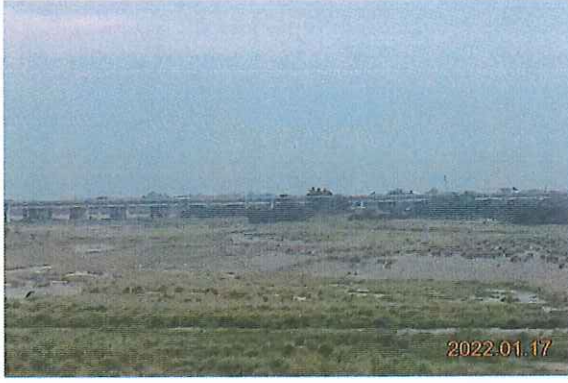
現地狀況 描述	<input checked="" type="checkbox"/> 無人耕種區 <input type="checkbox"/> 農耕施作區 <input checked="" type="checkbox"/> 抑制揚塵工法施作區 <input checked="" type="checkbox"/> 其他: <u>鋪設稻草蓆</u> ( <input type="checkbox"/> 灘地灑水 <input checked="" type="checkbox"/> 綠覆蓋 <input checked="" type="checkbox"/> 水覆蓋 <input type="checkbox"/> 防風林 <input type="checkbox"/> 防塵網 <input type="checkbox"/> 培厚 <input type="checkbox"/> 疏濬 )		
主要裸露灘地	<input type="checkbox"/> 上游 ( <input type="checkbox"/> 北岸 <input type="checkbox"/> 河道中 <input type="checkbox"/> 南岸 ) / <input checked="" type="checkbox"/> 下游 ( <input checked="" type="checkbox"/> 北岸 <input checked="" type="checkbox"/> 河道中 <input type="checkbox"/> 南岸 )		
現地氣象資料	1. 現地風速: <u>3.0</u> m/s      2. 現地風向: <u>7</u> (degrees)		
現場地形 描述	現地風速 3.0m/s，河道水位正常，無人耕種區與河道中灘地都有稻草蓆鋪設，下游河道中、北岸有些許裸露地，今日無揚塵發生。		
備註

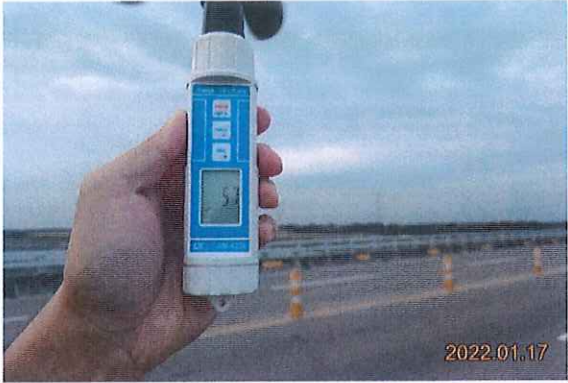
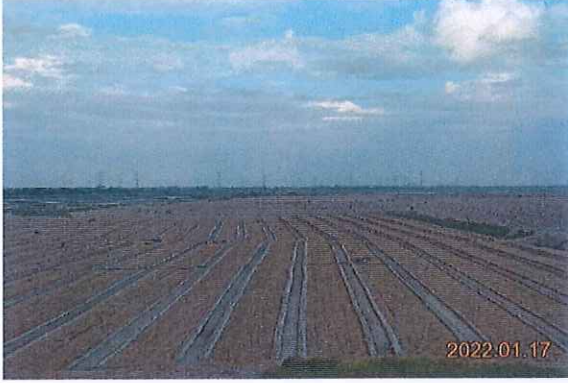
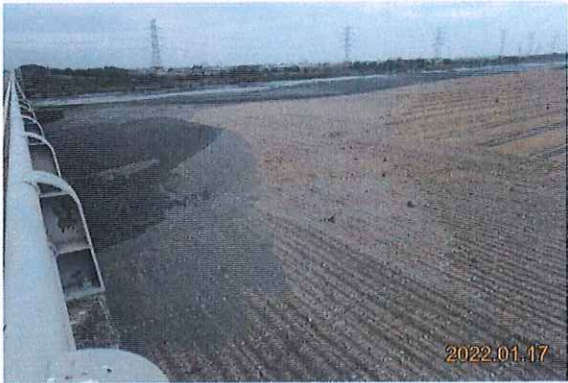
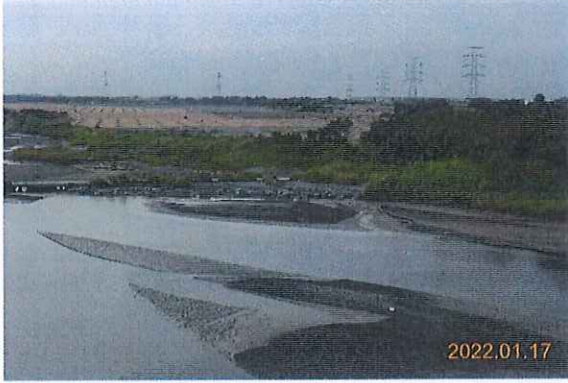
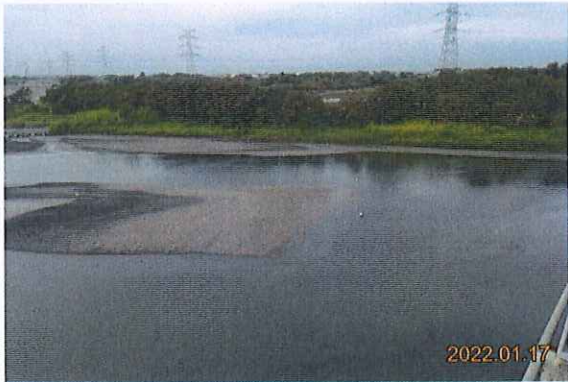
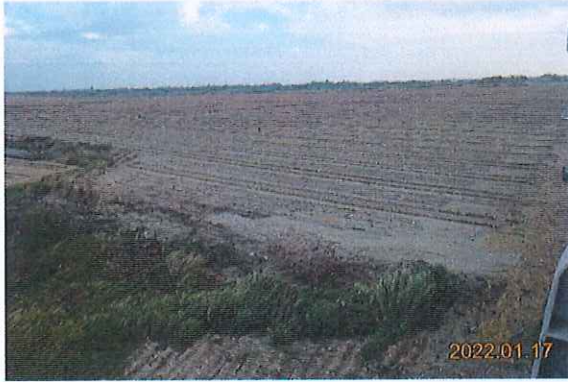
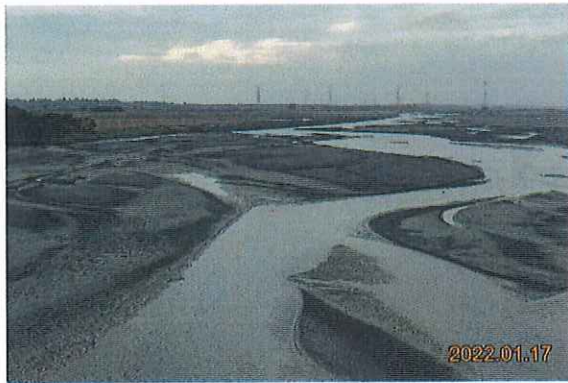
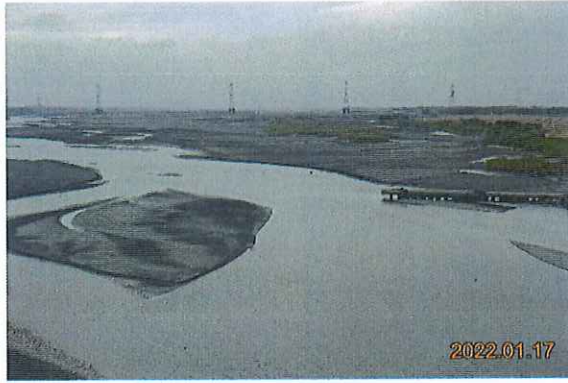
現地氣象資料	1. 現地風速: <u>5.7</u> m/s	2. 現地風向: <u>6</u> (degrees)	
現場地形 描述	現地風速 5.7m/s，河道水位正常，無人耕種區綠覆良好，上下游河道中皆有稻草蓆鋪設，上下游南岸裸露灘地面積較大，風大時有揚塵之虞，今日無揚塵發生。		
備註

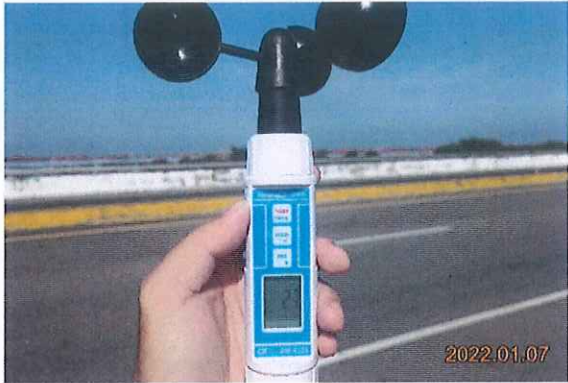
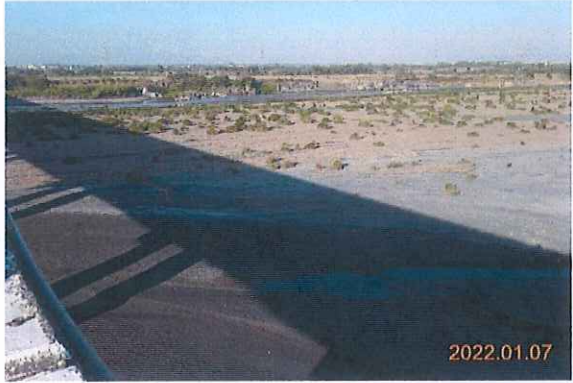
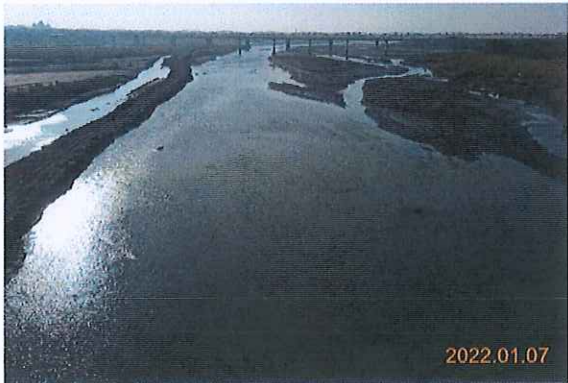
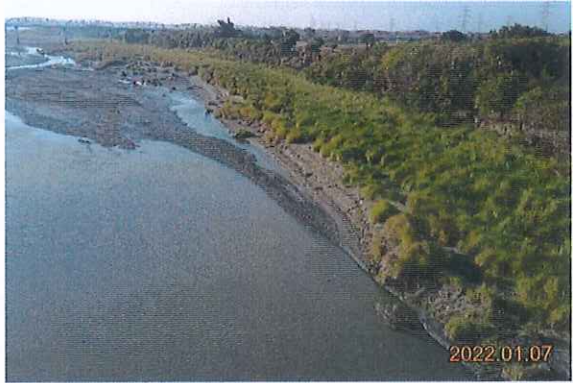
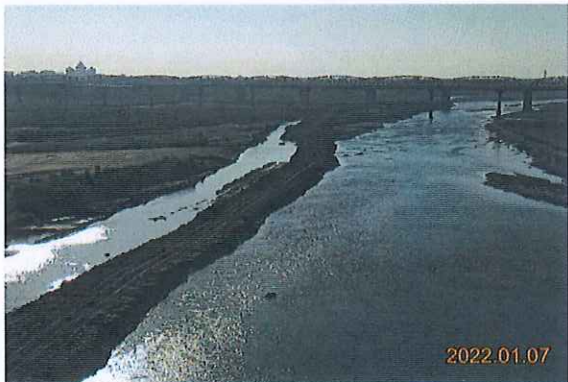
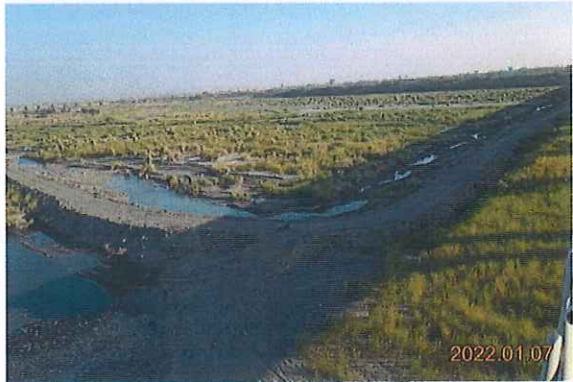
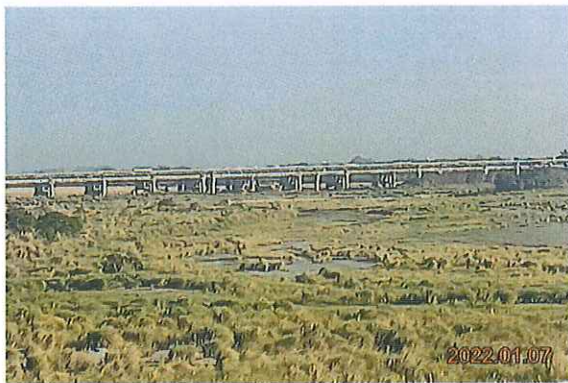
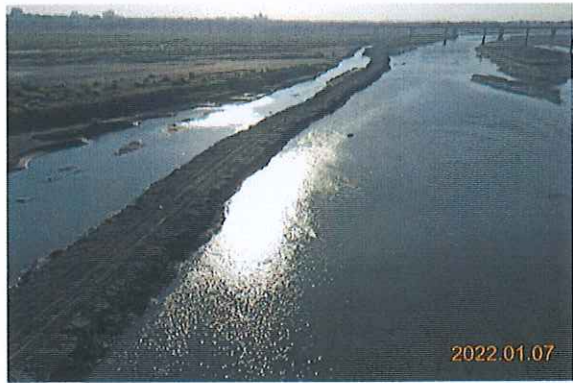
現地狀況 描述	<input checked="" type="checkbox"/> 無人耕種區 <input checked="" type="checkbox"/> 抑制揚塵工法施作區 <input type="checkbox"/> 農耕施作區 <input checked="" type="checkbox"/> 其他: <u>鋪設稻草蓆</u> ( <input type="checkbox"/> 灘地灑水 <input checked="" type="checkbox"/> 綠覆蓋 <input checked="" type="checkbox"/> 水覆蓋 <input type="checkbox"/> 防風林 <input type="checkbox"/> 防塵網 <input type="checkbox"/> 培厚 <input type="checkbox"/> 疏濬 )		
主要裸露灘地	<input type="checkbox"/> 上游 ( <input type="checkbox"/> 北岸 <input type="checkbox"/> 河道中 <input type="checkbox"/> 南岸 ) / <input checked="" type="checkbox"/> 下游 ( <input checked="" type="checkbox"/> 北岸 <input checked="" type="checkbox"/> 河道中 <input type="checkbox"/> 南岸 )		
現地氣象資料	1. 現地風速: <u>2.7</u> m/s      2. 現地風向: <u>35</u> (degrees)		
現場地形 描述	現地風速 2.7m/s，河道水位正常，無人耕種區與河道中灘地都有稻草蓆鋪設，下游河道中、北岸有些許裸露地，今日無揚塵發生。		
備註

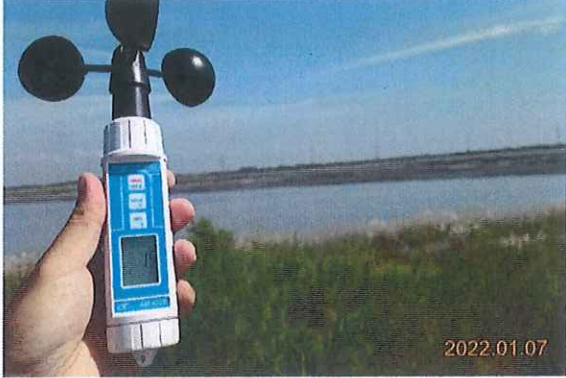
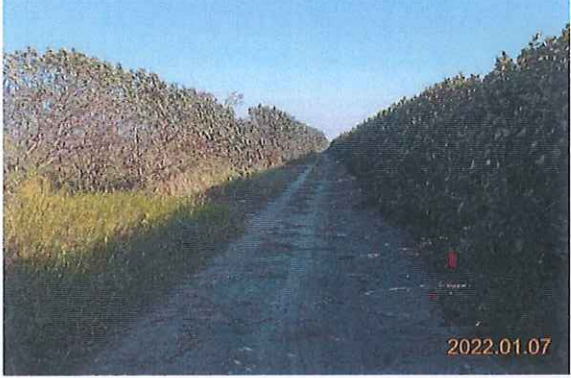
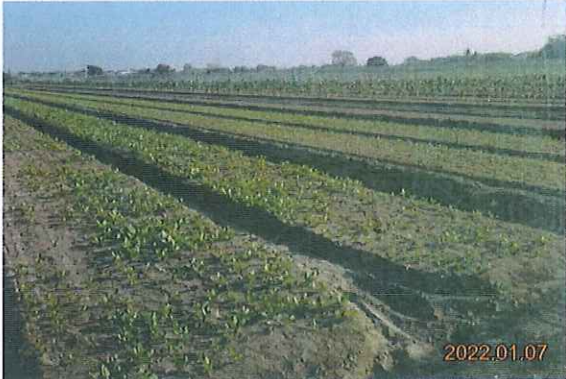
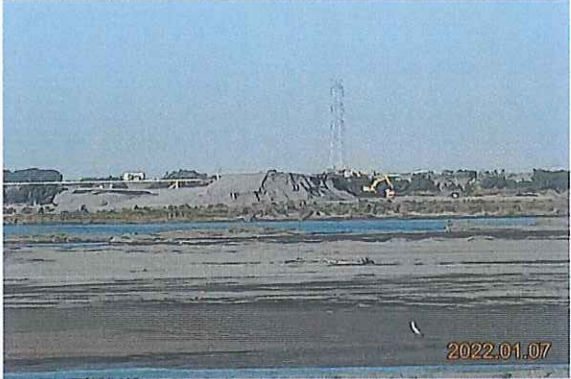
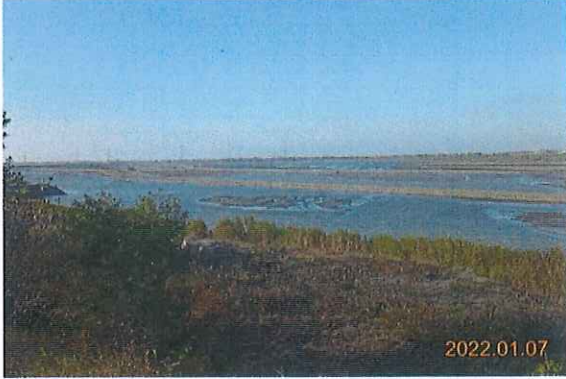
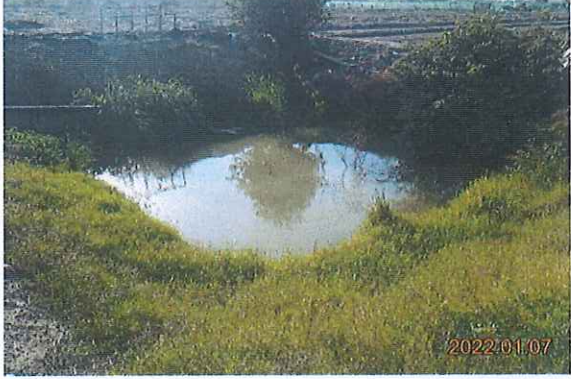
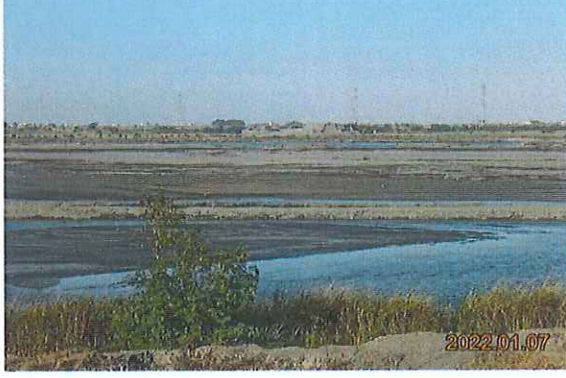
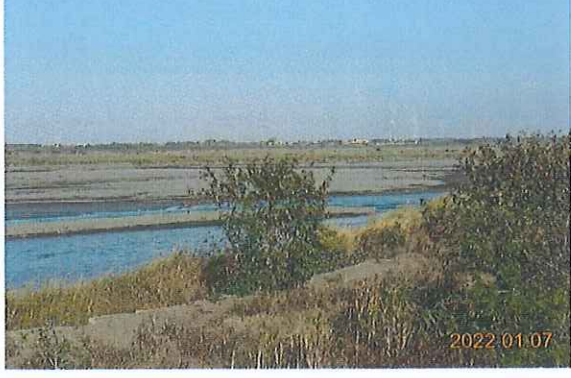
現地氣象資料	1. 現地風速: <u>1.5</u> m/s      2. 現地風向: <u>31</u> (degrees)		
現場地形 描述	現地風速 1.5m/s，河道水位正常，無人耕種區水綠覆狀況良好，農耕施作區 況狀況良好，防風林植生良好，上游河道中、北岸抑制揚塵工法施作區施作中， 今日無揚塵發生。		
備註

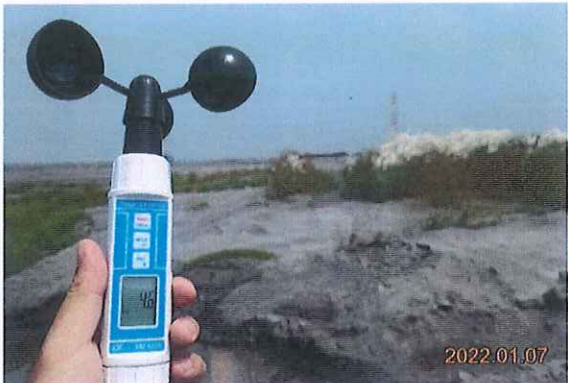
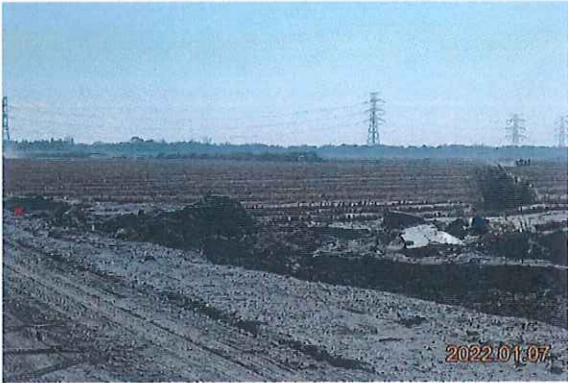
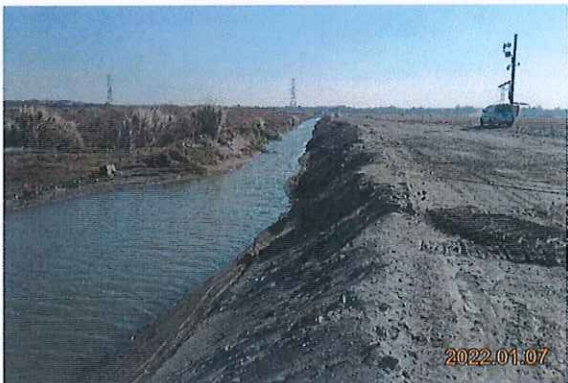
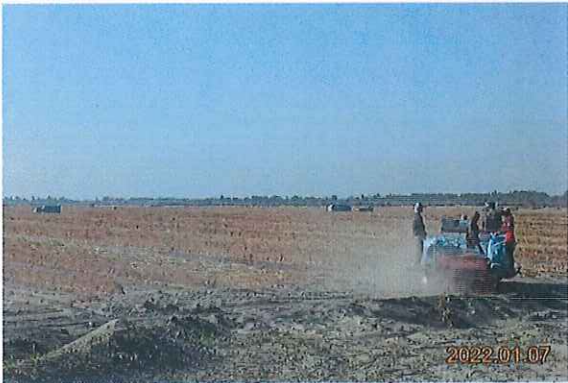
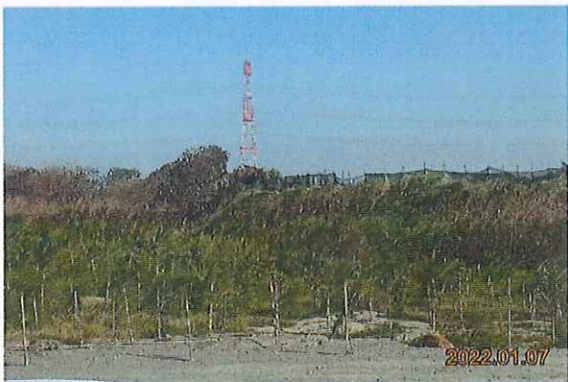
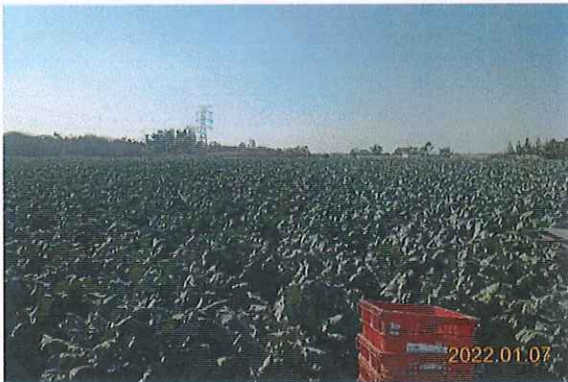
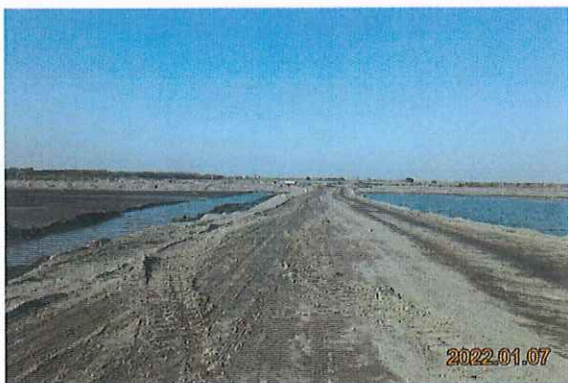
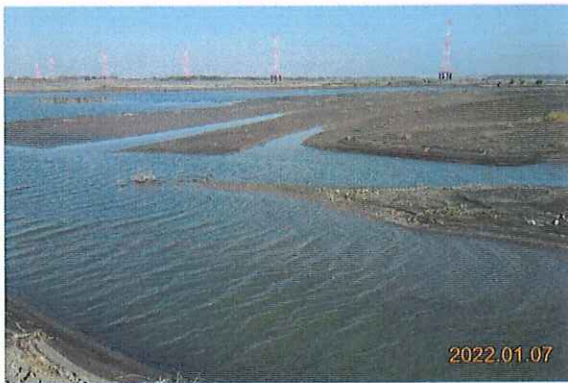
現地狀況 描述	<input checked="" type="checkbox"/> 無人耕種區 <input checked="" type="checkbox"/> 農耕施作區 <input checked="" type="checkbox"/> 抑制揚塵工法施作區 <input type="checkbox"/> 其他: _____ ( <input checked="" type="checkbox"/> 灘地灑水 <input checked="" type="checkbox"/> 綠覆蓋 <input checked="" type="checkbox"/> 水覆蓋 <input type="checkbox"/> 防風林 <input type="checkbox"/> 防塵網 <input type="checkbox"/> 培厚 <input type="checkbox"/> 疏濬 )	
主要裸露灘地	<input checked="" type="checkbox"/> 上游 ( <input type="checkbox"/> 北岸 <input checked="" type="checkbox"/> 河道中 <input checked="" type="checkbox"/> 南岸 ) / <input checked="" type="checkbox"/> 下游 ( <input type="checkbox"/> 北岸 <input type="checkbox"/> 河道中 <input checked="" type="checkbox"/> 南岸 )	
現地氣象資料	1. 現地風速: <u>4.6</u> m/s      2. 現地風向: <u>26</u> (degrees)	
現場地形 描述	現地風速 4.6m/s，河道水位正常，無人耕種區綠覆良好，農耕施作區狀況良好，現場抑制揚塵工法施作中，今日無揚塵發生。	
備註

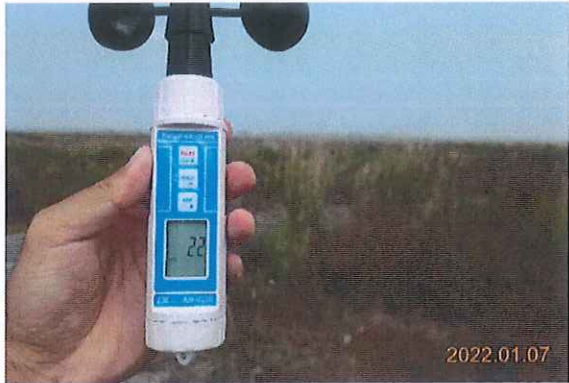
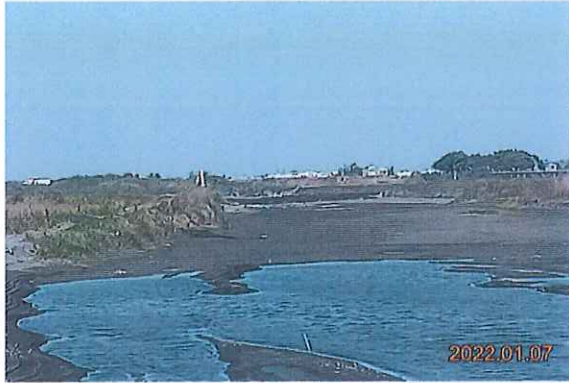
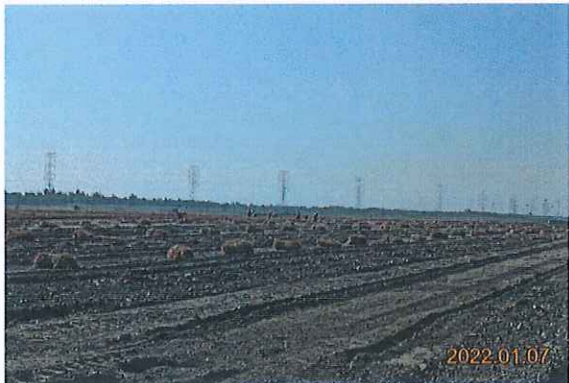
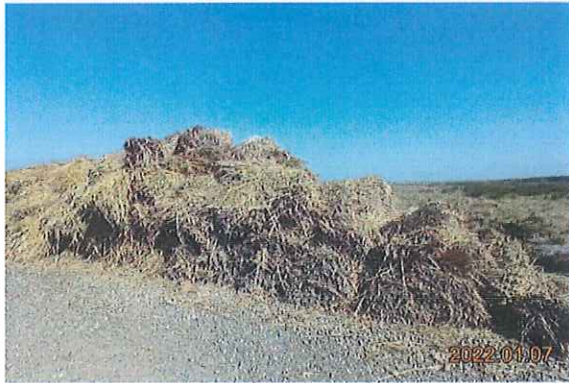
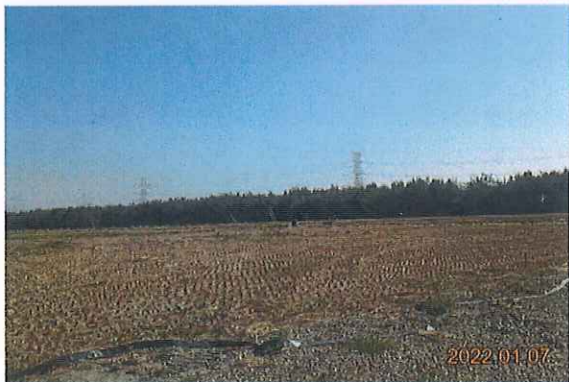
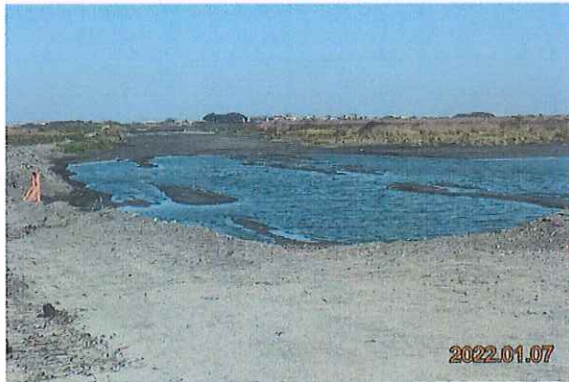
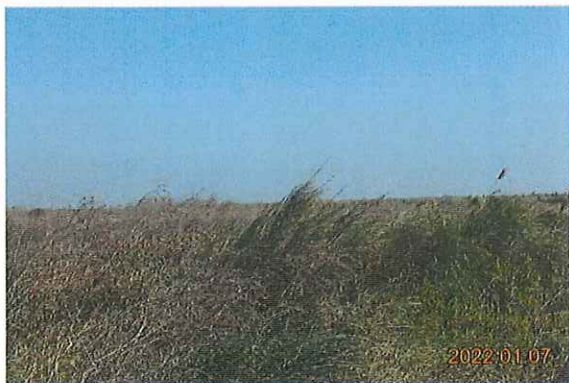
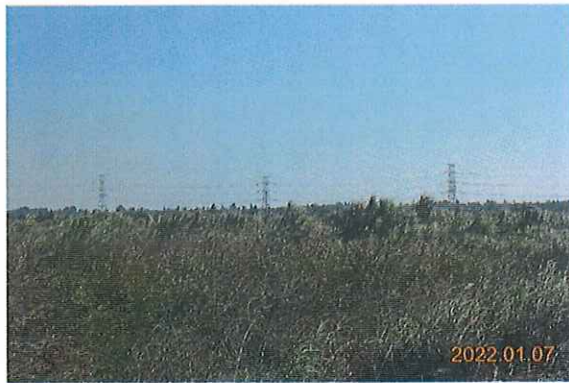
現地狀況 描述	<input checked="" type="checkbox"/> 無人耕種區 <input checked="" type="checkbox"/> 農耕施作區 <input checked="" type="checkbox"/> 抑制揚塵工法施作區 <input type="checkbox"/> 其他: _____ ( <input type="checkbox"/> 灘地灑水 <input checked="" type="checkbox"/> 綠覆蓋 <input type="checkbox"/> 水覆蓋 <input checked="" type="checkbox"/> 防風林 <input type="checkbox"/> 防塵網 <input type="checkbox"/> 培厚 <input type="checkbox"/> 疏濬 )		
主要裸露灘地	<input checked="" type="checkbox"/> 上游 ( <input type="checkbox"/> 北岸 <input checked="" type="checkbox"/> 河道中 <input type="checkbox"/> 南岸 ) / <input checked="" type="checkbox"/> 下游 ( <input type="checkbox"/> 北岸 <input checked="" type="checkbox"/> 河道中 <input type="checkbox"/> 南岸 )		
現地氣象資料	1. 現地風速: <u>2.2</u> m/s      2. 現地風向: <u>8</u> (degrees)		
現場地形 描述	現地風速 2.2m/s，河道水位正常，無人耕種區綠覆良好，農耕施作區生長良好，防風林植生良好，現場抑制揚塵工法施作中，今日無揚塵發生。		
備註

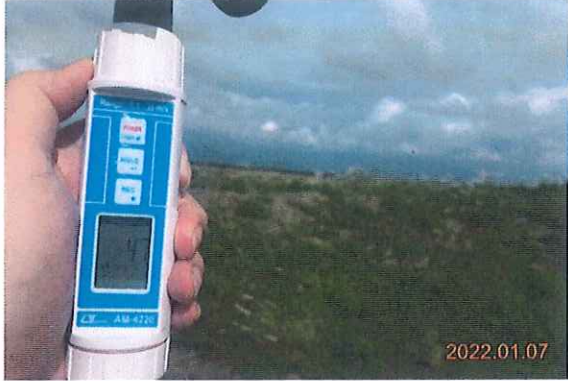
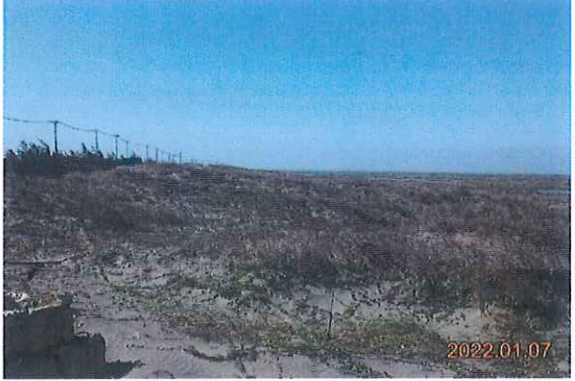
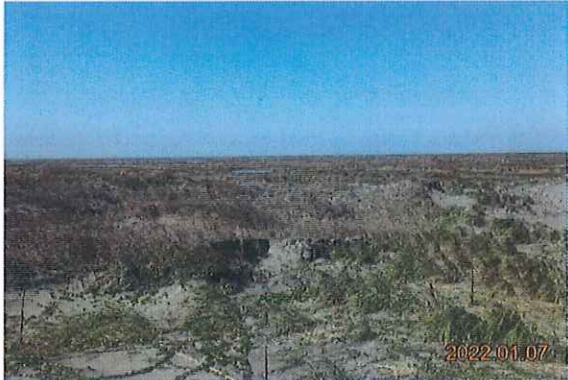
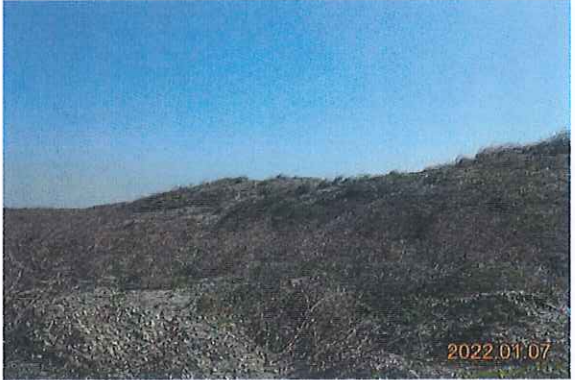
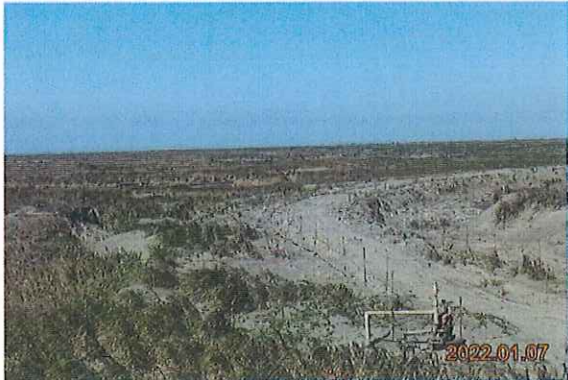
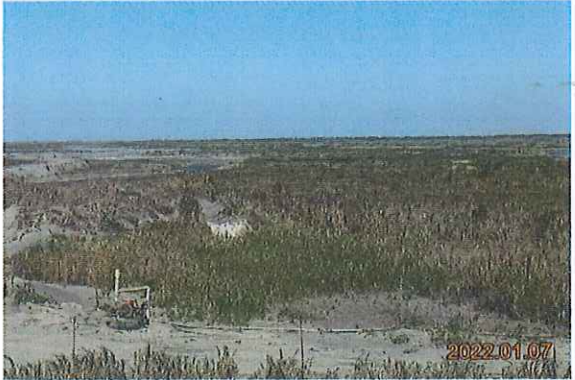
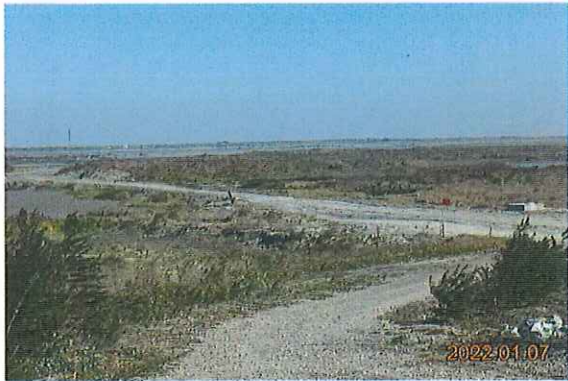
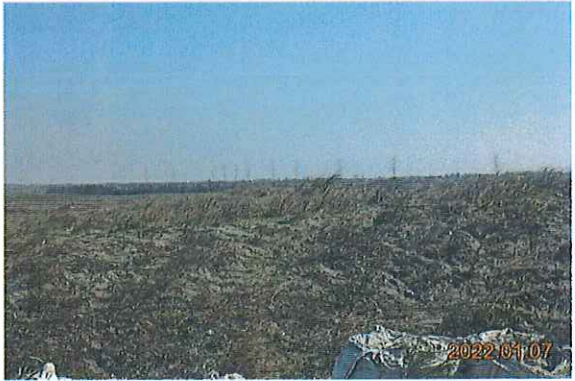
現地狀況 描述	<input checked="" type="checkbox"/> 無人耕種區 <input type="checkbox"/> 農耕施作區 <input checked="" type="checkbox"/> 抑制揚塵工法施作區 <input type="checkbox"/> 其他: _____ ( <input type="checkbox"/> 灘地灑水 <input checked="" type="checkbox"/> 綠覆蓋 <input checked="" type="checkbox"/> 水覆蓋 <input checked="" type="checkbox"/> 防風林 <input type="checkbox"/> 防塵網 <input type="checkbox"/> 培厚 <input type="checkbox"/> 疏濬 )	
主要裸露灘地	<input checked="" type="checkbox"/> 上游 ( <input checked="" type="checkbox"/> 北岸 <input checked="" type="checkbox"/> 河道中 <input type="checkbox"/> 南岸 ) / <input checked="" type="checkbox"/> 下游 ( <input type="checkbox"/> 北岸 <input checked="" type="checkbox"/> 河道中 <input checked="" type="checkbox"/> 南岸 )	
現地氣象資料	1. 現地風速: <u>4.7</u> m/s      2. 現地風向: <u>6</u> (degrees)	
現場地形 描述	現地風速 4.7m/s，無人耕種區水綠覆良好，防風林狀況良好，現場抑制揚塵工法施作中，今日無揚塵發生。	
備註
