110 年度雲林縣濁水溪河川揚塵監測宣導暨環境清理計畫

濁水溪河川揚塵現場巡查紀錄單

巡查表單編號	Y1epb-110-169		
巡查日期	111 年 02 月 07 日 星期一	巡查人員

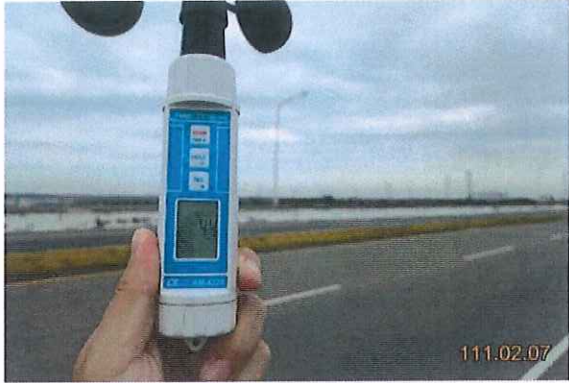
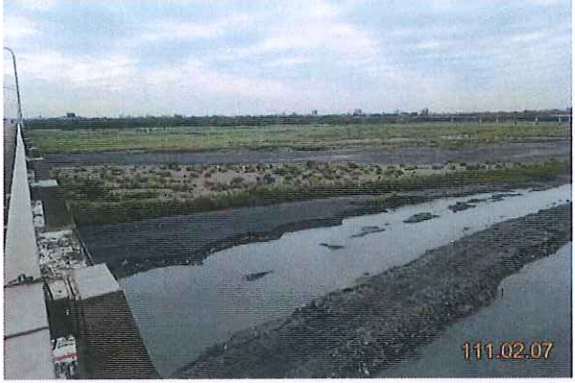
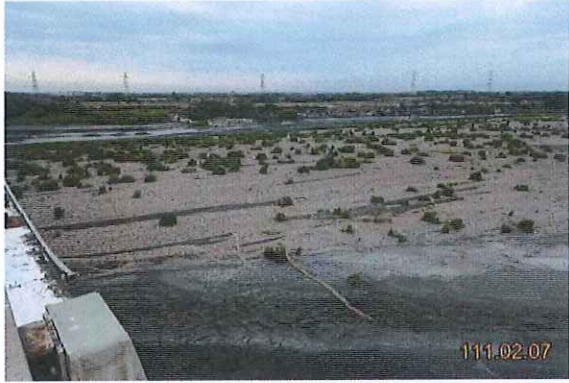
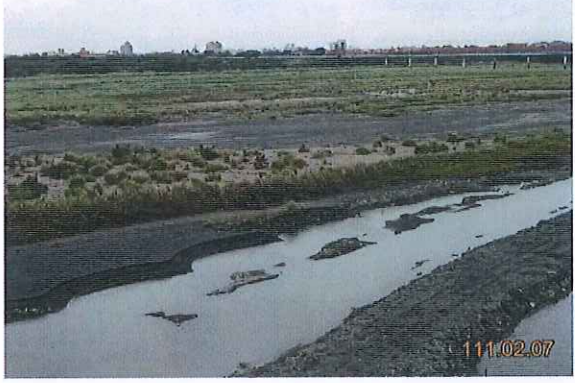
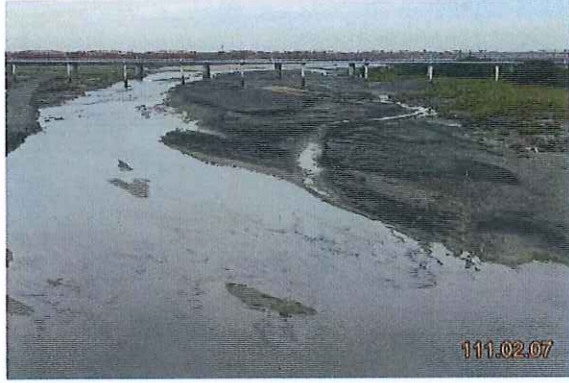
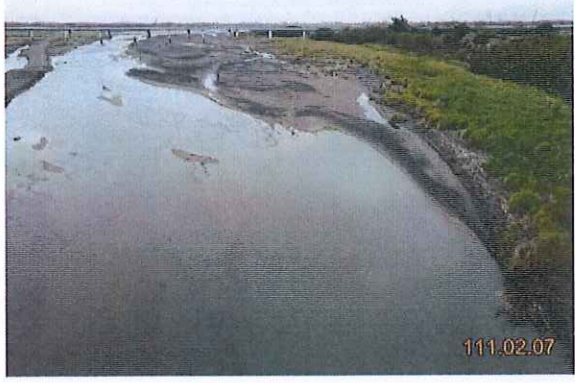
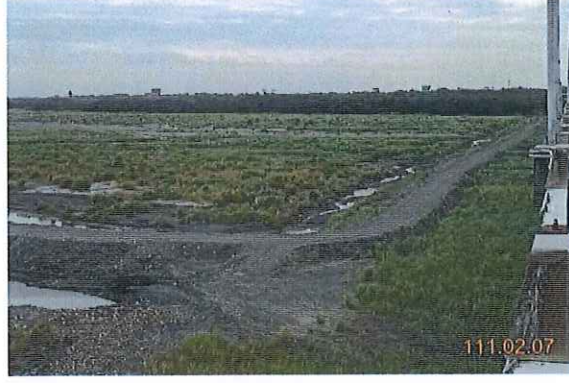
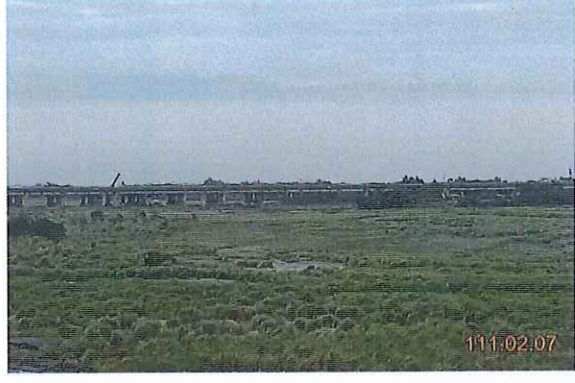
現地狀況 描述	<input checked="" type="checkbox"/> 無人耕種區 <input type="checkbox"/> 農耕施作區 <input checked="" type="checkbox"/> 抑制揚塵工法施作區 <input type="checkbox"/> 其他: <u>鋪設稻草蓆</u> (<input type="checkbox"/> 灘地灑水 <input checked="" type="checkbox"/> 綠覆蓋 <input checked="" type="checkbox"/> 水覆蓋 <input type="checkbox"/> 防風林 <input type="checkbox"/> 防塵網 <input type="checkbox"/> 培厚 <input type="checkbox"/> 疏濬)		
主要裸露灘地	<input type="checkbox"/> 上游 (<input type="checkbox"/> 北岸 <input type="checkbox"/> 河道中 <input type="checkbox"/> 南岸) / <input checked="" type="checkbox"/> 下游 (<input checked="" type="checkbox"/> 北岸 <input checked="" type="checkbox"/> 河道中 <input type="checkbox"/> 南岸)		
現地氣象資料	1. 現地風速: <u>4.4</u> m/s 2. 現地風向: <u>37</u> (degrees)		
現場地形 描述	現地風速 4.4m/s，河道水位正常，無人耕種區與河道中灘地都有稻草蓆鋪設，下游河道中、北岸有些許裸露地，今日無揚塵發生。		
備註

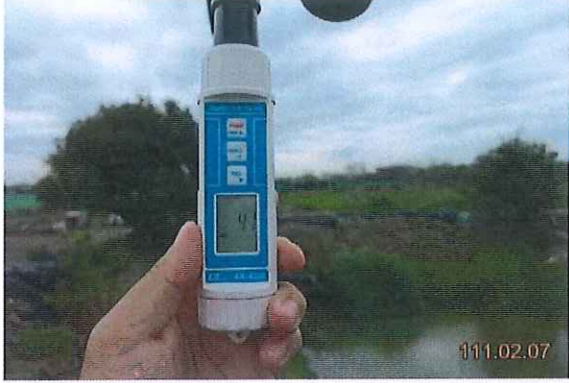
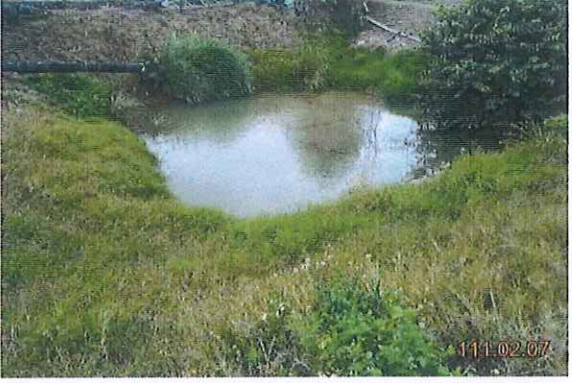
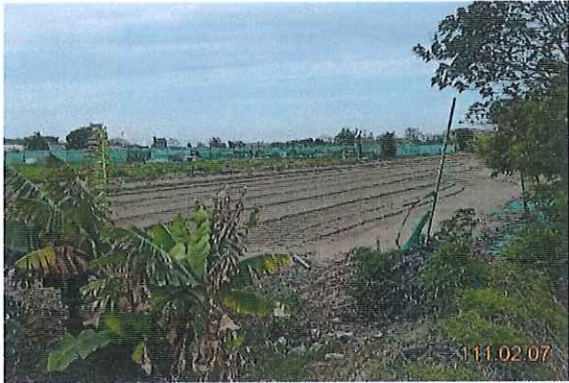
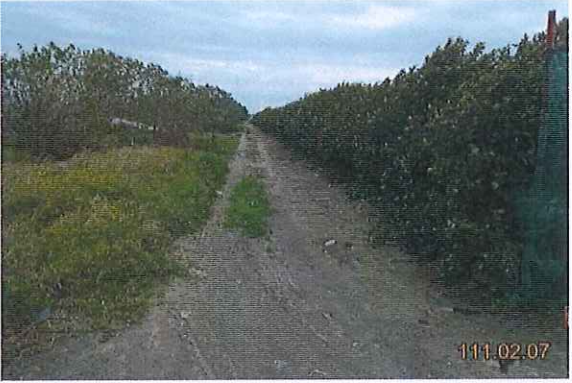
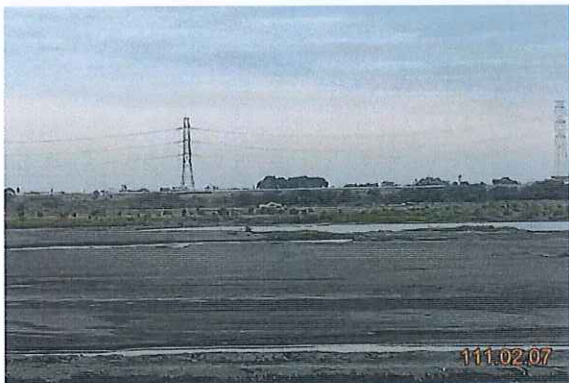
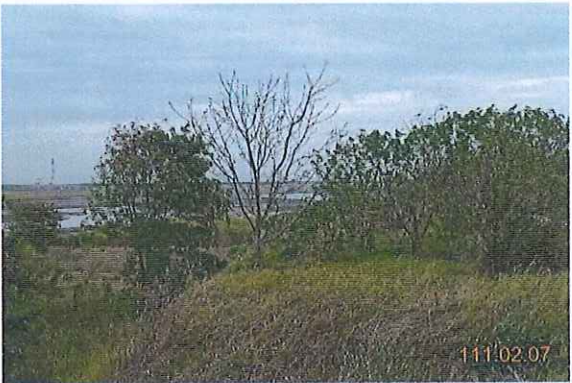
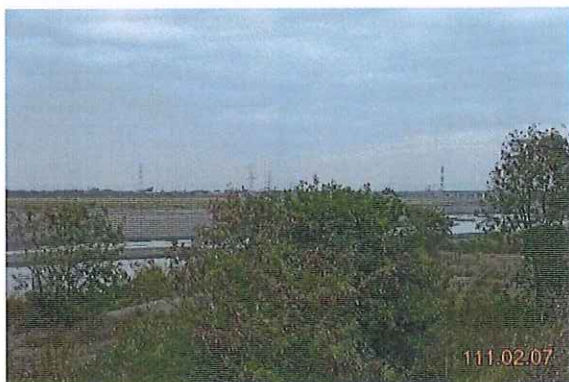
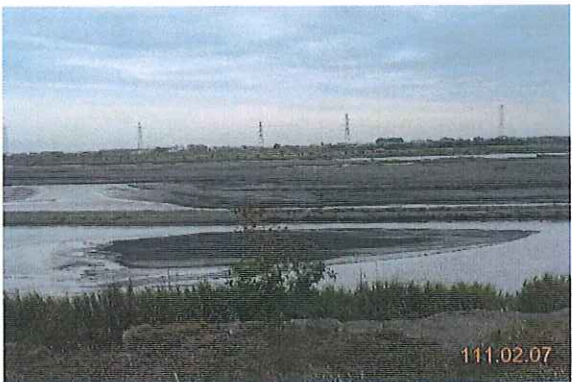
現地狀況 描述	<input checked="" type="checkbox"/> 無人耕種區 <input checked="" type="checkbox"/> 農耕施作區 <input checked="" type="checkbox"/> 抑制揚塵工法施作區 <input type="checkbox"/> 其他: _____ (<input type="checkbox"/> 灘地灑水 <input checked="" type="checkbox"/> 綠覆蓋 <input checked="" type="checkbox"/> 水覆蓋 <input checked="" type="checkbox"/> 防風林 <input type="checkbox"/> 防塵網 <input type="checkbox"/> 培厚 <input type="checkbox"/> 疏濬)		
主要裸露灘地	<input checked="" type="checkbox"/> 上游 (<input checked="" type="checkbox"/> 北岸 <input checked="" type="checkbox"/> 河道中 <input type="checkbox"/> 南岸) / <input checked="" type="checkbox"/> 下游 (<input type="checkbox"/> 北岸 <input checked="" type="checkbox"/> 河道中 <input type="checkbox"/> 南岸)		
現地氣象資料	1. 現地風速: <u>4.1</u> m/s 2. 現地風向: <u>41</u> (degrees)		
現場地形 描述	現地風速 4.1m/s，河道水位正常，無人耕種區水綠覆狀況良好，農耕施作區 況狀況良好，防風林植生良好，上游河道中、北岸抑制揚塵工法施作區施作中， 今日無揚塵發生。		
備註

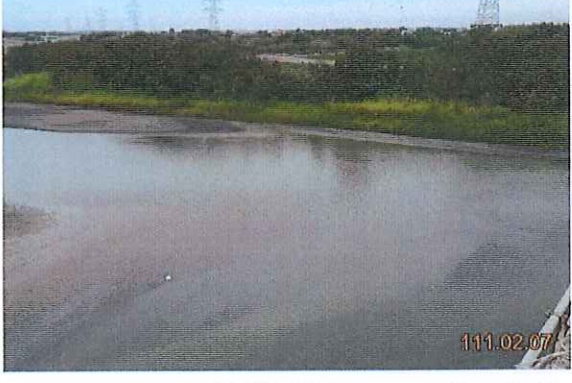
現地狀況 描述	<input checked="" type="checkbox"/> 無人耕種區 <input type="checkbox"/> 農耕施作區 <input checked="" type="checkbox"/> 抑制揚塵工法施作區 <input checked="" type="checkbox"/> 其他: <u>鋪設稻草蓆</u> (<input type="checkbox"/> 灘地灑水 <input checked="" type="checkbox"/> 綠覆蓋 <input type="checkbox"/> 水覆蓋 <input type="checkbox"/> 防風林 <input type="checkbox"/> 防塵網 <input type="checkbox"/> 培厚 <input type="checkbox"/> 疏濬)		
主要裸露灘地	<input checked="" type="checkbox"/> 上游 (<input type="checkbox"/> 北岸 <input checked="" type="checkbox"/> 河道中 <input type="checkbox"/> 南岸) / <input checked="" type="checkbox"/> 下游 (<input type="checkbox"/> 北岸 <input checked="" type="checkbox"/> 河道中 <input type="checkbox"/> 南岸)		
現地氣象資料	1. 現地風速: <u>5.8</u> m/s 2. 現地風向: <u>54</u> (degrees)		
現場地形 描述	現地風速 5.8m/s，河道水位正常，無人耕種區綠覆良好，上下游河道中皆有稻草蓆鋪設，上下游南岸裸露灘地面積較大，風大時有揚塵之虞，今日無揚塵發生。		
備註

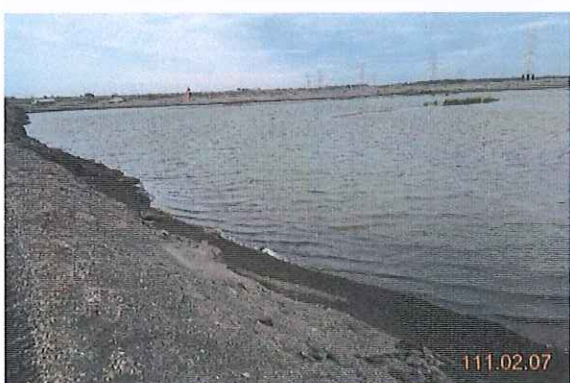
現地狀況 描述	<input checked="" type="checkbox"/> 無人耕種區 <input checked="" type="checkbox"/> 農耕施作區 <input checked="" type="checkbox"/> 抑制揚塵工法施作區 <input type="checkbox"/> 其他: _____ (<input checked="" type="checkbox"/> 灘地灑水 <input checked="" type="checkbox"/> 綠覆蓋 <input checked="" type="checkbox"/> 水覆蓋 <input type="checkbox"/> 防風林 <input type="checkbox"/> 防塵網 <input type="checkbox"/> 培厚 <input type="checkbox"/> 疏濬)		
主要裸露灘地	<input checked="" type="checkbox"/> 上游 (<input type="checkbox"/> 北岸 <input checked="" type="checkbox"/> 河道中 <input checked="" type="checkbox"/> 南岸) / <input checked="" type="checkbox"/> 下游 (<input type="checkbox"/> 北岸 <input type="checkbox"/> 河道中 <input checked="" type="checkbox"/> 南岸)		
現地氣象資料	1. 現地風速: <u>3.4</u> m/s 2. 現地風向: <u>46</u> (degrees)		
現場地形 描述	現地風速 3.4m/s，河道水位正常，無人耕種區綠覆良好，農耕施作區狀況良好，現場抑制揚塵工法施作中，今日無揚塵發生。		
備註

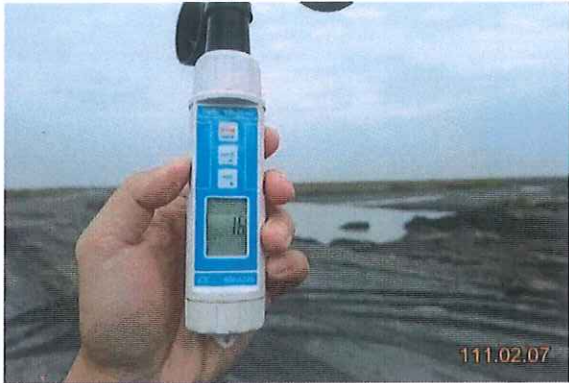
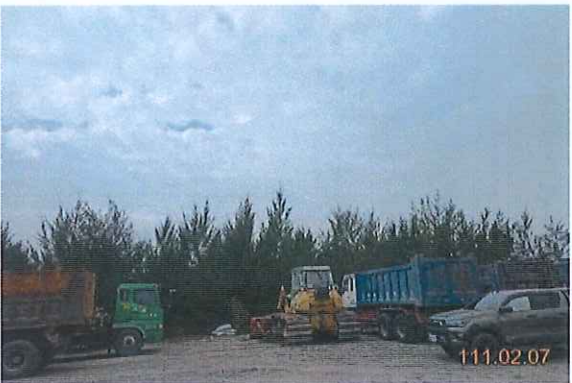
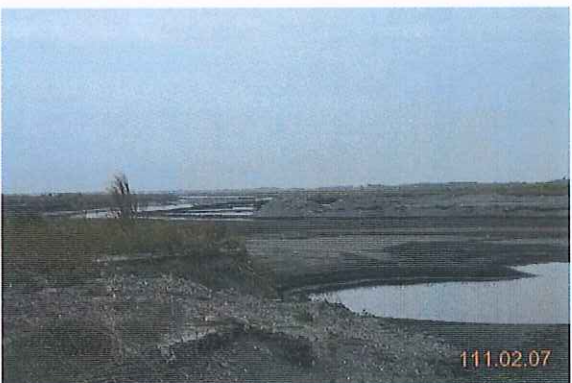
現地狀況 描述	<input checked="" type="checkbox"/> 無人耕種區 <input checked="" type="checkbox"/> 農耕施作區 <input checked="" type="checkbox"/> 抑制揚塵工法施作區 <input type="checkbox"/> 其他: _____ (<input type="checkbox"/> 灘地灑水 <input checked="" type="checkbox"/> 綠覆蓋 <input type="checkbox"/> 水覆蓋 <input checked="" type="checkbox"/> 防風林 <input type="checkbox"/> 防塵網 <input type="checkbox"/> 培厚 <input type="checkbox"/> 疏濬)		
主要裸露灘地	<input checked="" type="checkbox"/> 上游 (<input type="checkbox"/> 北岸 <input checked="" type="checkbox"/> 河道中 <input type="checkbox"/> 南岸) / <input checked="" type="checkbox"/> 下游 (<input type="checkbox"/> 北岸 <input checked="" type="checkbox"/> 河道中 <input type="checkbox"/> 南岸)		
現地氣象資料	1. 現地風速: <u>1.6</u> m/s 2. 現地風向: <u>238</u> (degrees)		
現場地形 描述	現地風速 1.6m/s，河道水位正常，無人耕種區綠覆良好，農耕施作區生長良好，防風林植生良好，現場抑制揚塵工法施作中，今日無揚塵發生。		
備註
