# 110 年度雲林縣濁水溪河川揚塵監測宣導暨環境清理計畫

## 濁水溪河川揚塵現場巡查紀錄單

巡查表單編號	Y1epb-110-193		
巡查日期	111 年 04 月 01 日 星期五	巡查人員	丁旭展
巡查原因	<input type="checkbox"/> 濁水溪揚塵 <input type="checkbox"/> 空氣品質劣化 <input type="checkbox"/> 沙塵暴 <input checked="" type="checkbox"/> 例行性巡查		
揚塵狀況 (能見度)	<input checked="" type="checkbox"/> 無揚塵 <input type="checkbox"/> 輕微揚塵 <input type="checkbox"/> 中度揚塵 <input type="checkbox"/> 嚴重揚塵 <input type="checkbox"/> 非常嚴重揚塵 (10KM 外) (5-10KM) (1-5 KM) (1 KM 內) (500 M 內)		
環保署 監測站 空氣品質 狀況描述	崙背測站監測資料(時間 09 : 00 )		麥寮測站監測資料(時間 09 : 00 )
	PM <sub>10</sub> 濃度: <u>55</u> $\mu\text{g}/\text{m}^3$	PM <sub>10</sub> 濃度: <u>76</u> $\mu\text{g}/\text{m}^3$	PM <sub>10</sub> 濃度: <u>76</u> $\mu\text{g}/\text{m}^3$
	PM <sub>2.5</sub> 濃度: <u>18</u> $\mu\text{g}/\text{m}^3$	PM <sub>2.5</sub> 濃度: <u>18</u> $\mu\text{g}/\text{m}^3$	PM <sub>2.5</sub> 濃度: <u>18</u> $\mu\text{g}/\text{m}^3$
	風速: <u>2.5</u> m/s	風速: <u>6.2</u> m/s	風速: <u>6.2</u> m/s
	風向: <u>353</u>	風向: <u>4</u>	風向: <u>4</u>

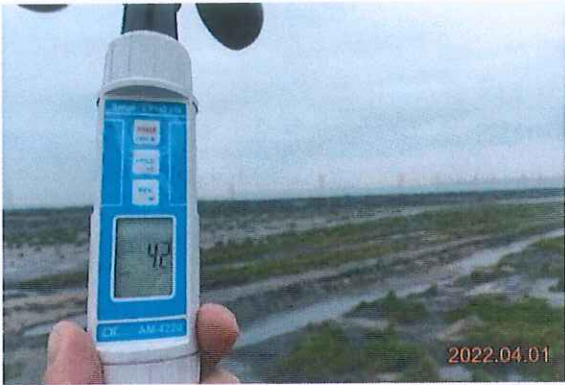
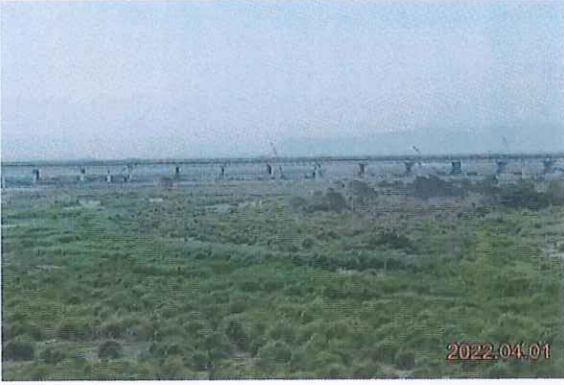
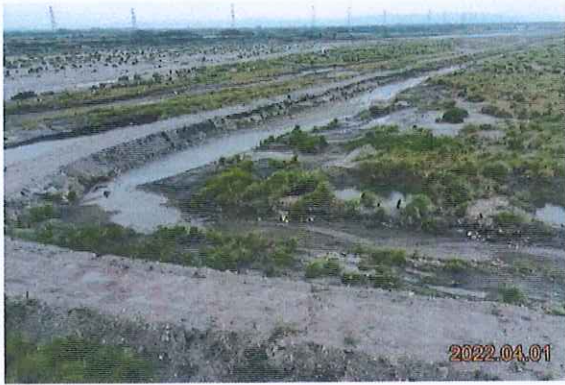
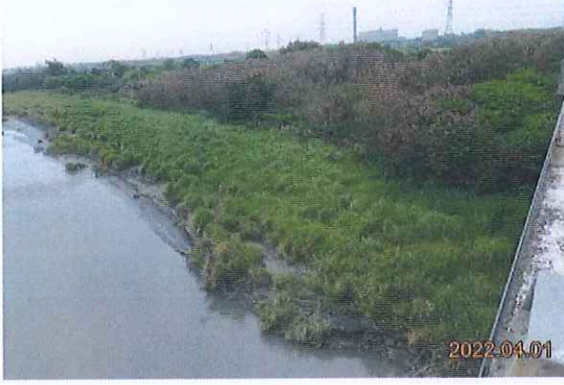
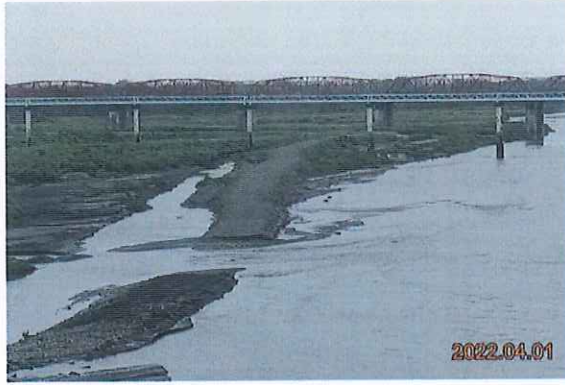
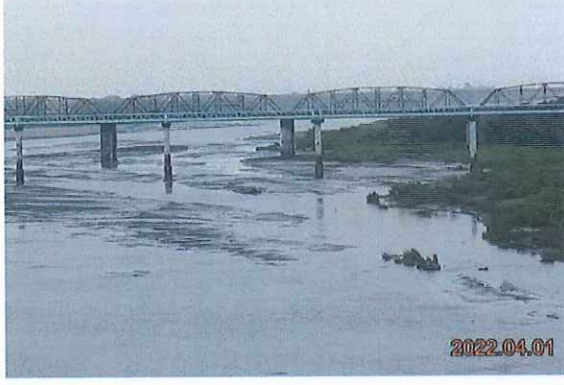
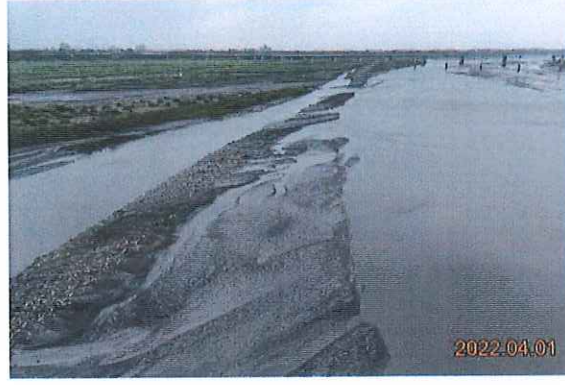
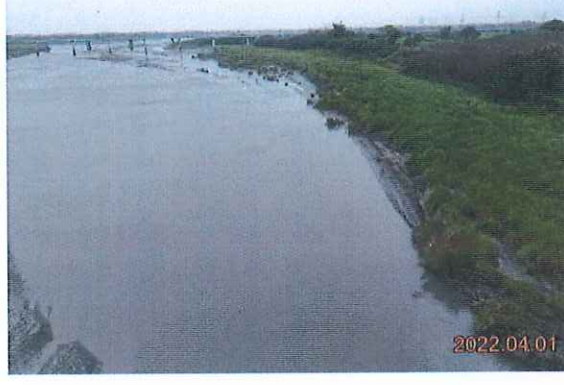
現地氣象資料	1. 現地風速: <u>4.2</u> m/s      2. 現地風向: <u>357</u> (degrees)		
現場地形 描述	現地風速 4.2m/s，河道水位高，河道中灘地培厚區稻草蓆部分損毀，南北岸河道中灘地綠覆蓋良好，攔水土提已損毀，無明顯揚塵發生。		
備註

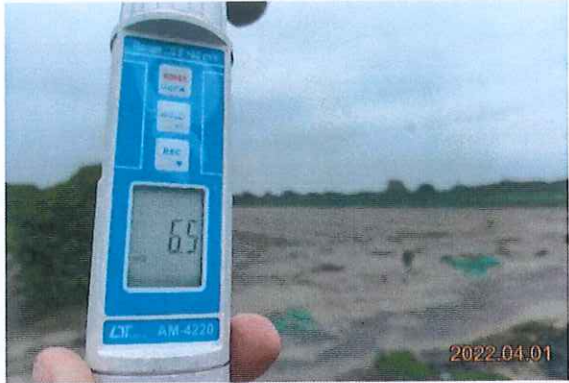
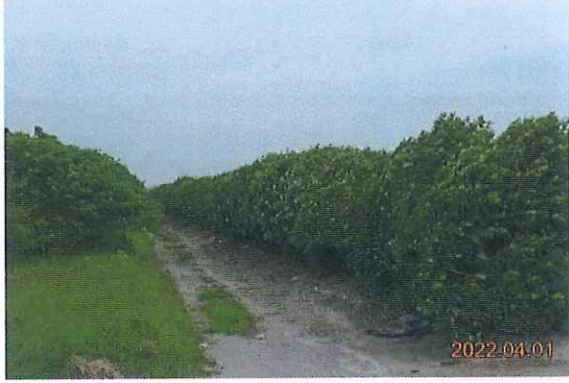
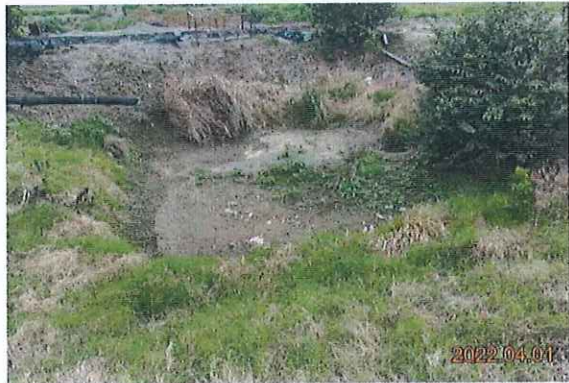
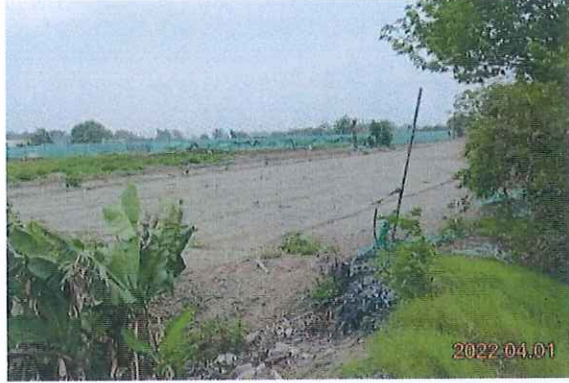
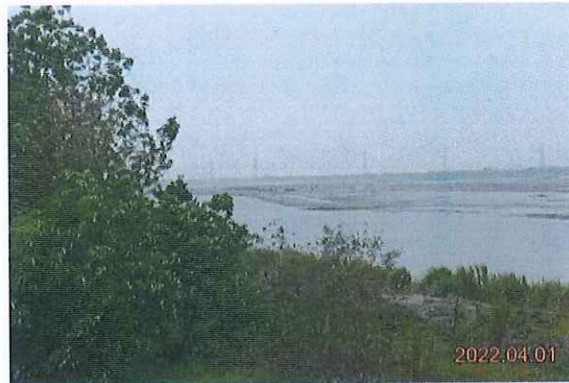
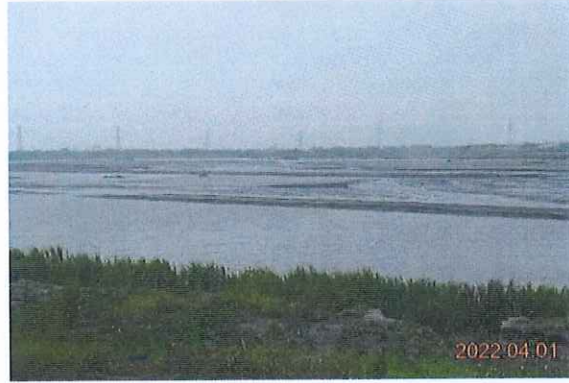
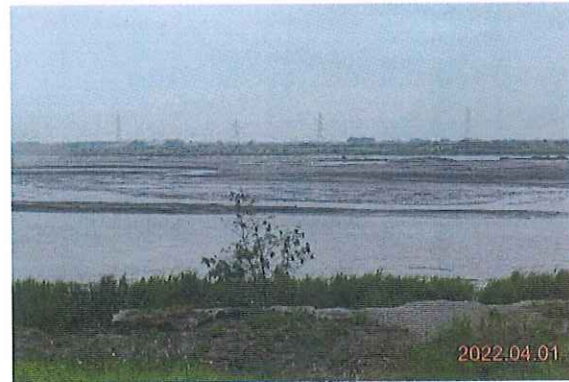
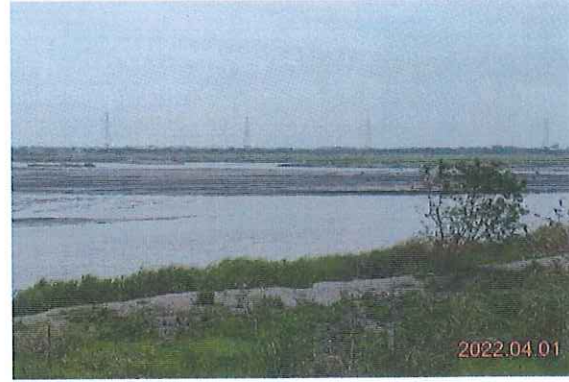
現地狀況 描述	<input checked="" type="checkbox"/> 無人耕種區 <input checked="" type="checkbox"/> 農耕施作區 <input checked="" type="checkbox"/> 抑制揚塵工法施作區 <input type="checkbox"/> 其他: _____ ( <input type="checkbox"/> 灘地灑水 <input checked="" type="checkbox"/> 綠覆蓋 <input checked="" type="checkbox"/> 水覆蓋 <input checked="" type="checkbox"/> 防風林 <input type="checkbox"/> 防塵網 <input type="checkbox"/> 培厚 <input type="checkbox"/> 疏濬 )		
主要裸露灘地	<input checked="" type="checkbox"/> 上游 ( <input checked="" type="checkbox"/> 北岸 <input checked="" type="checkbox"/> 河道中 <input type="checkbox"/> 南岸 ) / <input checked="" type="checkbox"/> 下游 ( <input type="checkbox"/> 北岸 <input checked="" type="checkbox"/> 河道中 <input type="checkbox"/> 南岸 )		
現地氣象資料	1. 現地風速: <u>6.5</u> m/s      2. 現地風向: <u>351</u> (degrees)		
現場地形 描述	現地風速 6.5m/s，河道水位高，農耕施作區狀況良好，河中島裸露地無明顯揚塵發生。		
備註

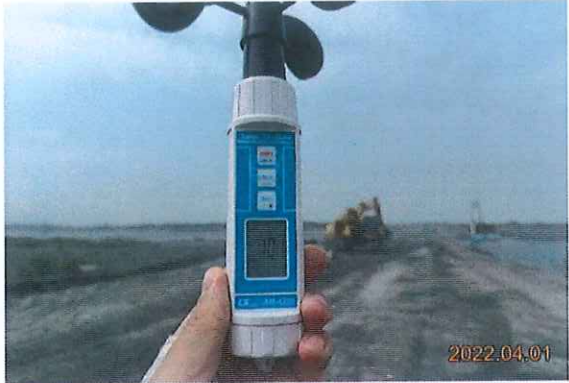
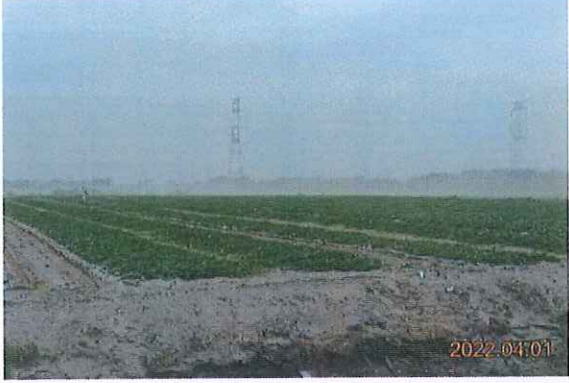
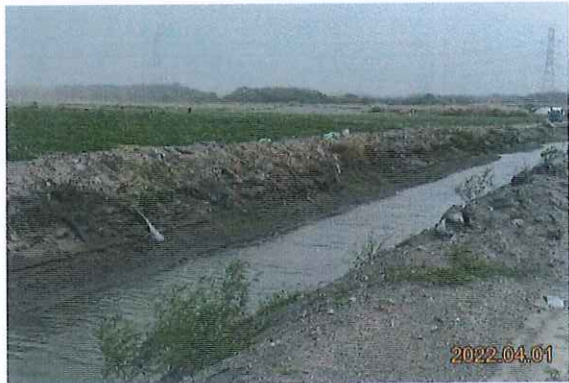
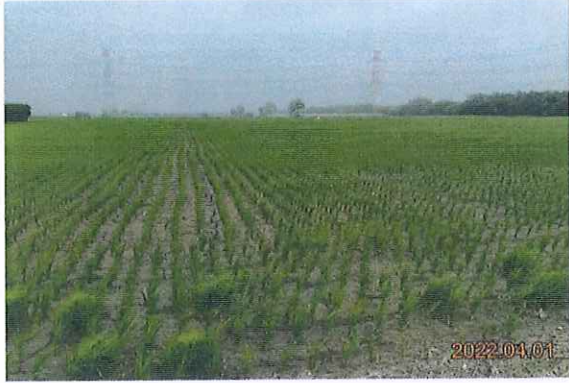
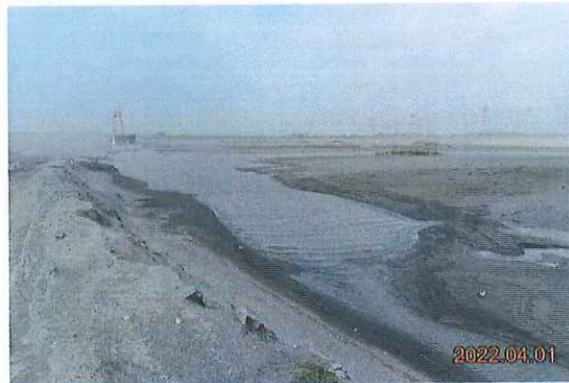
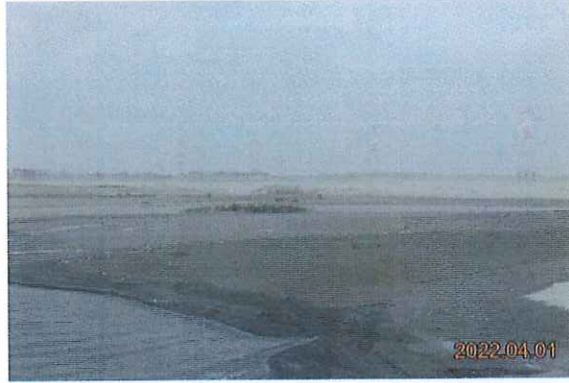
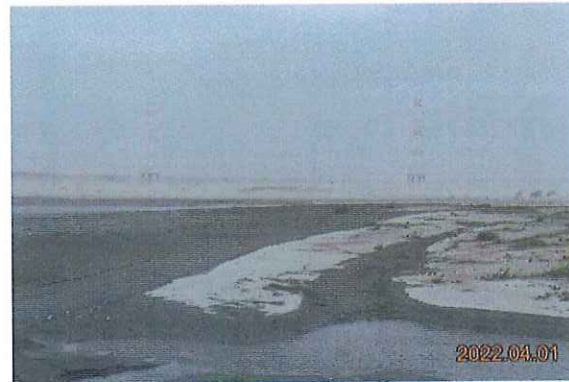
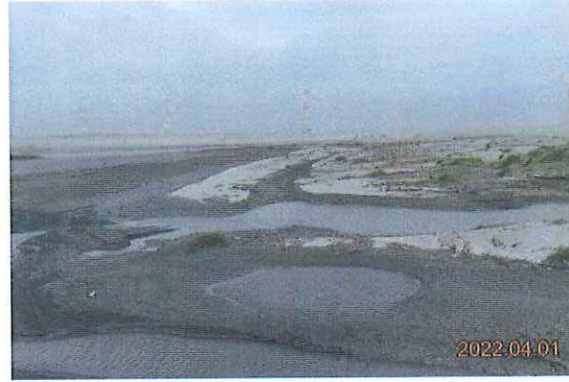
現地狀況 描述	<input checked="" type="checkbox"/> 無人耕種區 <input checked="" type="checkbox"/> 農耕施作區 <input checked="" type="checkbox"/> 抑制揚塵工法施作區 <input type="checkbox"/> 其他: _____ ( <input checked="" type="checkbox"/> 灘地灑水 <input checked="" type="checkbox"/> 綠覆蓋 <input checked="" type="checkbox"/> 水覆蓋 <input type="checkbox"/> 防風林 <input type="checkbox"/> 防塵網 <input type="checkbox"/> 培厚 <input type="checkbox"/> 疏濬 )		
主要裸露灘地	<input checked="" type="checkbox"/> 上游 ( <input type="checkbox"/> 北岸 <input checked="" type="checkbox"/> 河道中 <input checked="" type="checkbox"/> 南岸 ) / <input checked="" type="checkbox"/> 下游 ( <input type="checkbox"/> 北岸 <input type="checkbox"/> 河道中 <input checked="" type="checkbox"/> 南岸 )		
現地氣象資料	1. 現地風速: <u>10.1</u> m/s      2. 現地風向: <u>356</u> (degrees)		
現場地形 描述	現地風速 10.1m/s，現場有機具位於河床便道上進行灑水作業，碎石道路鋪設狀況良好，疏濬工程持續進行中，農耕施作區狀況良好，上游電塔區域裸露地及河道中裸露地有明顯揚塵發生。		
備註

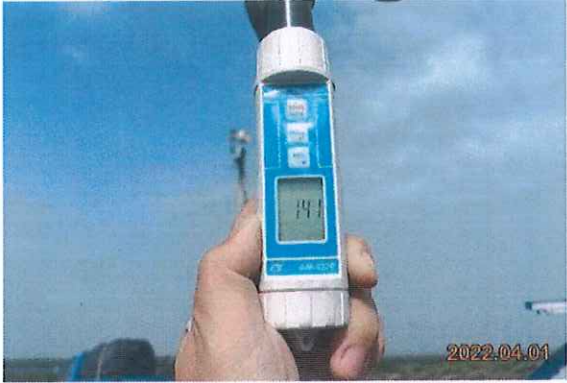
現地狀況 描述	<input checked="" type="checkbox"/> 無人耕種區 <input checked="" type="checkbox"/> 抑制揚塵工法施作區 ( <input type="checkbox"/> 灘地灑水 <input checked="" type="checkbox"/> 綠覆蓋 <input checked="" type="checkbox"/> 水覆蓋 <input checked="" type="checkbox"/> 防風林 <input type="checkbox"/> 防塵網 <input type="checkbox"/> 培厚 <input type="checkbox"/> 疏濬 )		
主要裸露灘地	<input checked="" type="checkbox"/> 上游 ( <input checked="" type="checkbox"/> 北岸 <input checked="" type="checkbox"/> 河道中 <input type="checkbox"/> 南岸 ) / <input checked="" type="checkbox"/> 下游 ( <input type="checkbox"/> 北岸 <input checked="" type="checkbox"/> 河道中 <input checked="" type="checkbox"/> 南岸 )		
現地氣象資料	1. 現地風速: <u>14.1</u> m/s                      2. 現地風向: <u>6</u> (degrees)		
現場地形 描述	現地風速 14.1m/s，無人耕種區綠覆良好，北岸裸露地有機具作業，南岸疏濬工程作業中，簡易灑水設施作業中，上游北岸及下游河中島灘地有明顯揚塵發生。		
備註
