110 年度雲林縣濁水溪河川揚塵監測宣導暨環境清理計畫

濁水溪河川揚塵現場巡查紀錄單

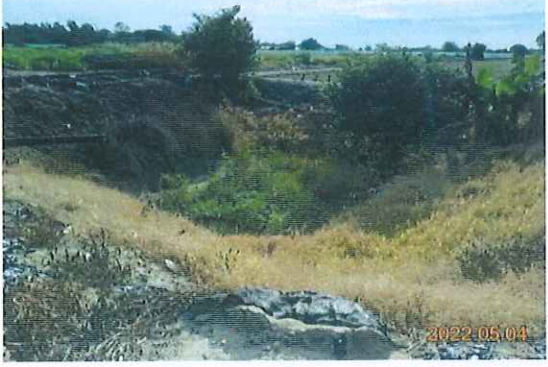
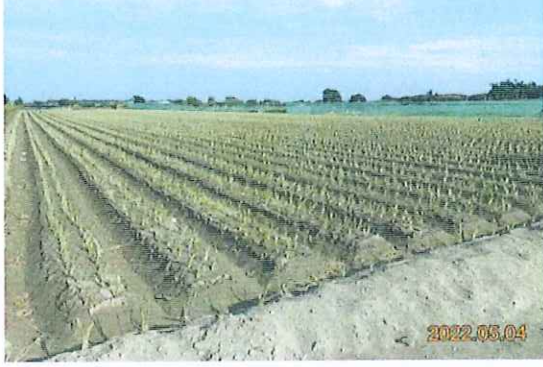
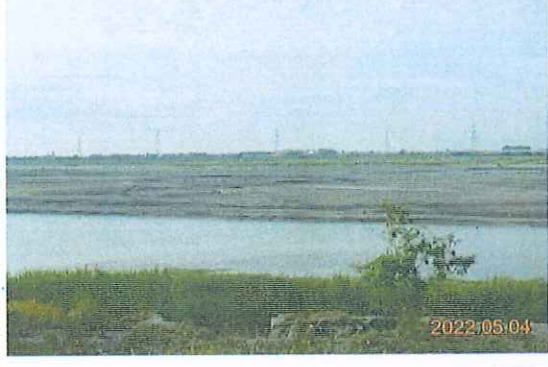
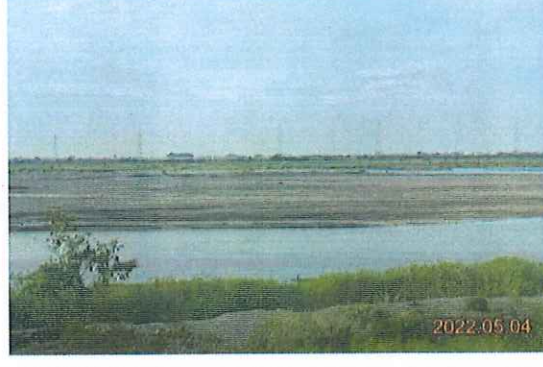
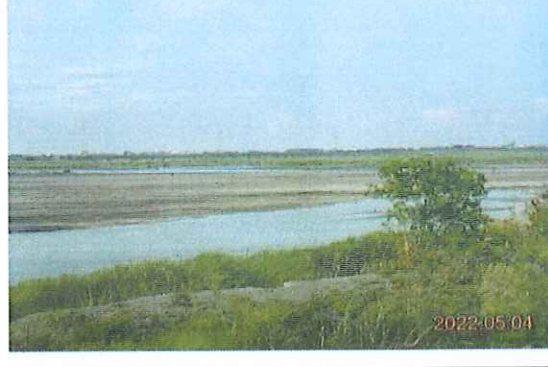
巡查表單編號	Ylep-110-202	巡查日期	111 年 05 月 04 日 星期三	
現場 照片	  <p>2022.05.04</p>

現地狀況 描述	<input checked="" type="checkbox"/> 無人耕種區 <input checked="" type="checkbox"/> 農耕施作區 <input checked="" type="checkbox"/> 抑制揚塵工法施作區 <input type="checkbox"/> 其他: _____ (<input type="checkbox"/> 灘地灑水 <input checked="" type="checkbox"/> 綠覆蓋 <input checked="" type="checkbox"/> 水覆蓋 <input checked="" type="checkbox"/> 防風林 <input type="checkbox"/> 防塵網 <input type="checkbox"/> 培厚 <input type="checkbox"/> 疏濬)		
主要裸露灘地	<input checked="" type="checkbox"/> 上游 (<input checked="" type="checkbox"/> 北岸 <input checked="" type="checkbox"/> 河道中 <input type="checkbox"/> 南岸) / <input checked="" type="checkbox"/> 下游 (<input type="checkbox"/> 北岸 <input checked="" type="checkbox"/> 河道中 <input type="checkbox"/> 南岸)		
現地氣象資料	1. 現地風速: <u>2.7</u> m/s 2. 現地風向: <u>326</u> (degrees)		
現場地形 描述	現地風速 2.7m/s，河道水正常，農耕施作區狀況良好，河中島裸露地無明顯揚塵發生。		
備註

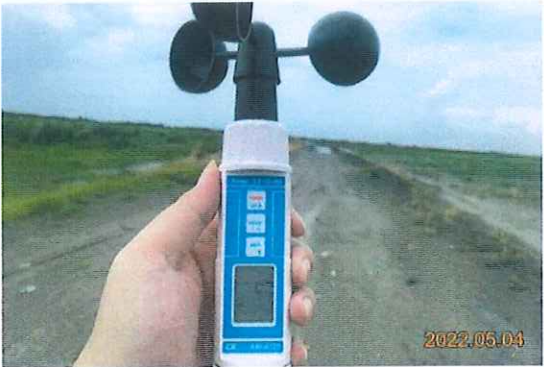
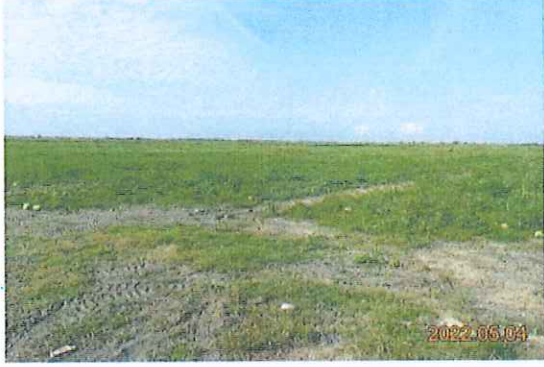
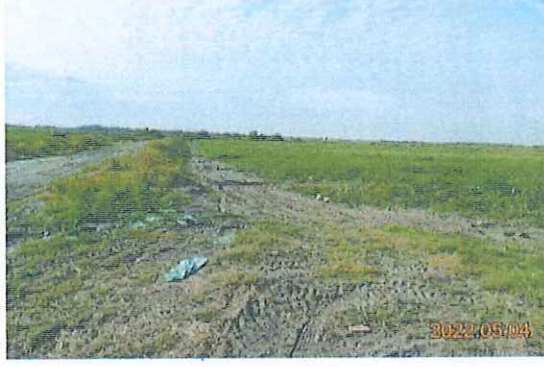
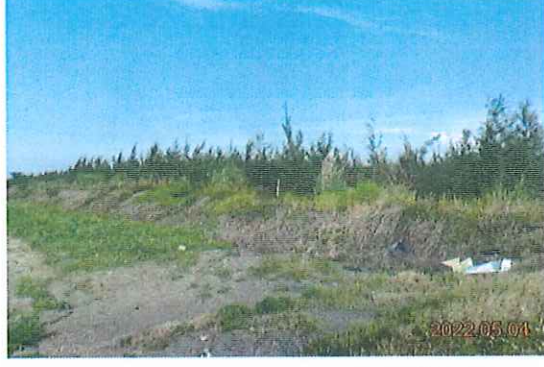
巡查表單編號	Ylep-110-205	巡查日期	111 年 05 月 04 日 星期三
現場 照片

現地狀況 描述	<input checked="" type="checkbox"/> 無人耕種區 <input checked="" type="checkbox"/> 農耕施作區 <input checked="" type="checkbox"/> 抑制揚塵工法施作區 <input checked="" type="checkbox"/> 其他: <u>稻草</u> (<input type="checkbox"/> 灘地灑水 <input checked="" type="checkbox"/> 綠覆蓋 <input type="checkbox"/> 水覆蓋 <input checked="" type="checkbox"/> 防風林 <input type="checkbox"/> 防塵網 <input type="checkbox"/> 培厚 <input type="checkbox"/> 疏濬)		
主要裸露灘地	<input checked="" type="checkbox"/> 上游 (<input type="checkbox"/> 北岸 <input type="checkbox"/> 河道中 <input checked="" type="checkbox"/> 南岸) / <input checked="" type="checkbox"/> 下游 (<input type="checkbox"/> 北岸 <input type="checkbox"/> 河道中 <input checked="" type="checkbox"/> 南岸)		
現地氣象資料	1. 現地風速: <u>4.7</u> m/s 2. 現地風向: <u>339</u> (degrees)		
現場地形 描述	現地風速 4.7m/s，無人耕種區綠覆良好，兩側植生防風林狀況良好，農耕施作區狀況良好，現場無明顯揚塵發生。		
備註
