110 年度雲林縣濁水溪河川揚塵監測宣導暨環境清理計畫

濁水溪河川揚塵現場巡查紀錄單

巡查表單編號	Y1epb-110-212		
巡查日期	111 年 06 月 09 日 星期四	巡查人員	丁旭展
巡查原因	<input type="checkbox"/> 濁水溪揚塵 <input type="checkbox"/> 空氣品質劣化 <input type="checkbox"/> 沙塵暴 <input checked="" type="checkbox"/> 例行性巡查		
揚塵狀況 (能見度)	<input checked="" type="checkbox"/> 無揚塵 <input type="checkbox"/> 輕微揚塵 <input type="checkbox"/> 中度揚塵 <input type="checkbox"/> 嚴重揚塵 <input type="checkbox"/> 非常嚴重揚塵 (10KM 外) (5-10KM) (1-5 KM) (1 KM 內) (500 M 內)		
環保署 監測站 空氣品質 狀況描述	崙背測站監測資料(時間 09 : 00)		麥寮測站監測資料(時間 09 : 00)
	PM ₁₀ 濃度: <u>9</u> $\mu\text{g}/\text{m}^3$	PM ₁₀ 濃度: <u>21</u> $\mu\text{g}/\text{m}^3$	PM _{2.5} 濃度: <u>2</u> $\mu\text{g}/\text{m}^3$
	PM _{2.5} 濃度: <u>0</u> $\mu\text{g}/\text{m}^3$	風速: <u>1.5</u> m/s	風速: <u>1.7</u> m/s
	風向: <u>105</u>	風向: <u>154</u>	
巡查地點	<input type="checkbox"/> 西螺鎮溪州大橋上 <input type="checkbox"/> 二崙鄉自強大橋上 <input type="checkbox"/> 二崙鄉 64 號越堤路 <input type="checkbox"/> 麥寮鄉西濱大橋上	<input type="checkbox"/> 二崙鄉 96 號越堤路(高鐵橋旁) <input checked="" type="checkbox"/> 二崙鄉 74 號越堤路(二崙清潔隊) <input type="checkbox"/> 崙背鄉 40 號越堤路(草湖社區) <input type="checkbox"/> 麥寮鄉 10 號越堤路(出海口大沙洲)

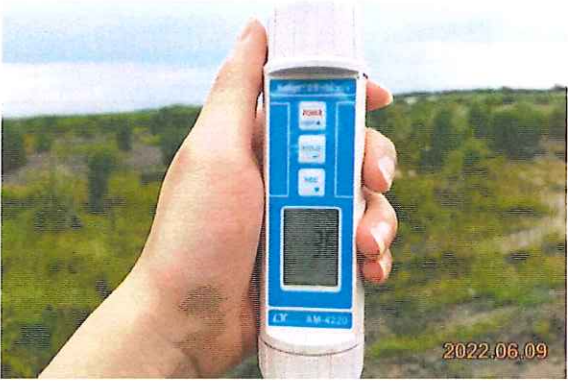
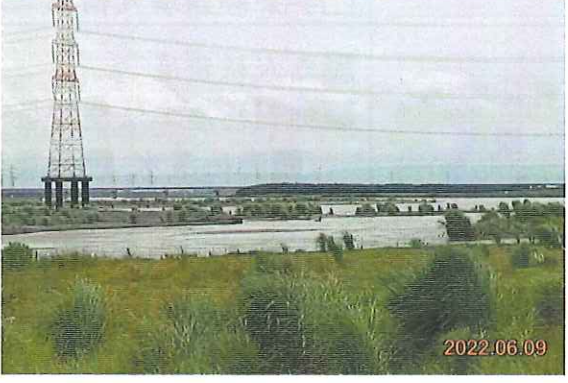
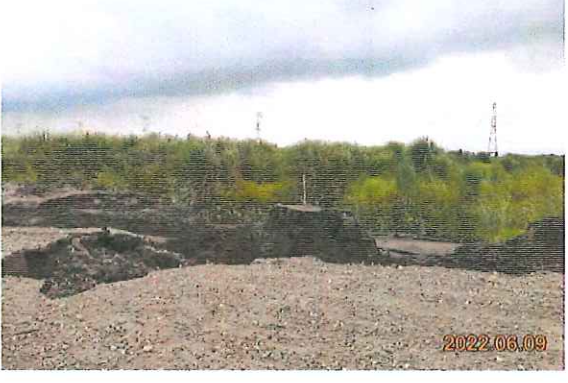
現地狀況 描述	<input checked="" type="checkbox"/> 無人耕種區 <input checked="" type="checkbox"/> 抑制揚塵工法施作區 (<input checked="" type="checkbox"/> 灘地灑水 <input checked="" type="checkbox"/> 綠覆蓋 <input checked="" type="checkbox"/> 水覆蓋) <input type="checkbox"/> 防風林 <input type="checkbox"/> 防塵網 <input type="checkbox"/> 培厚 <input type="checkbox"/> 疏濬	<input checked="" type="checkbox"/> 農耕施作區 <input type="checkbox"/> 其他: _____	
主要裸露灘地	<input checked="" type="checkbox"/> 上游 (<input type="checkbox"/> 北岸 <input checked="" type="checkbox"/> 河道中 <input checked="" type="checkbox"/> 南岸) / <input checked="" type="checkbox"/> 下游 (<input type="checkbox"/> 北岸 <input type="checkbox"/> 河道中 <input checked="" type="checkbox"/> 南岸)		
現地氣象資料	1. 現地風速: <u>3.6</u> m/s	2. 現地風向: <u>134</u> (degrees)	
現場地形 描述	現地風速 3.6m/s，受近日梅雨季影響，便道部分坍塌，疏濬工程持續進行中，農耕施作區狀況良好。		
備註
