111 年度雲林縣濁水溪河川揚塵宣導、應變防制及環境清理計畫

濁水溪河川揚塵 07 月份現場巡查總表

濁水溪河川揚塵現場巡查紀錄單

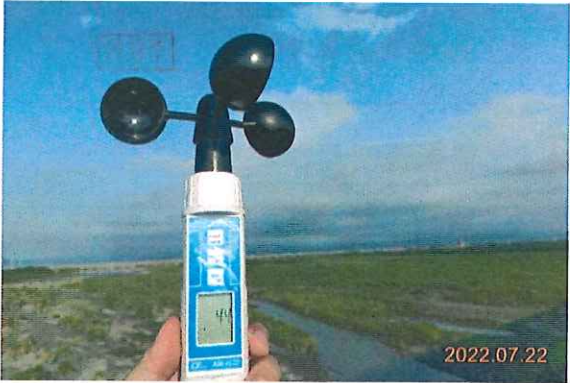
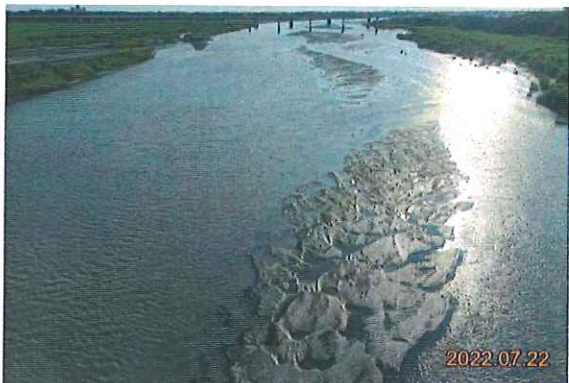
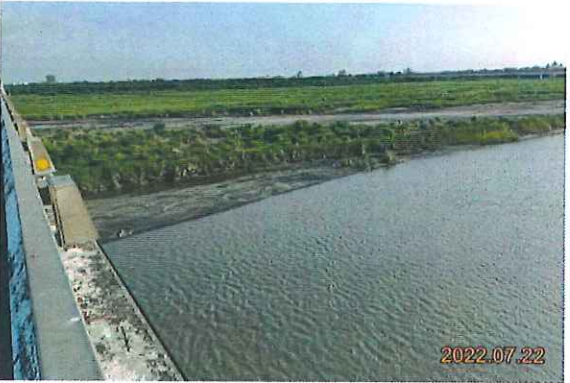
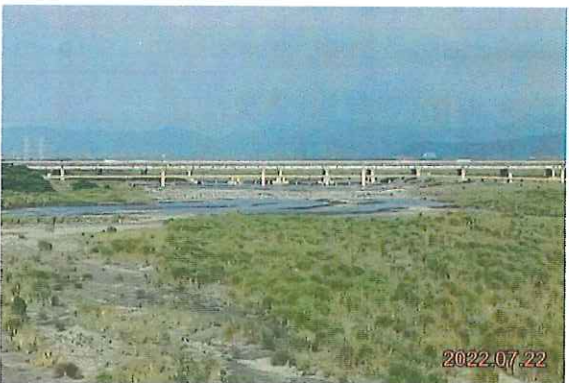
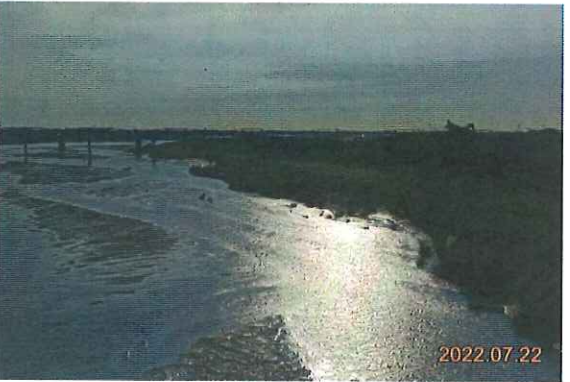
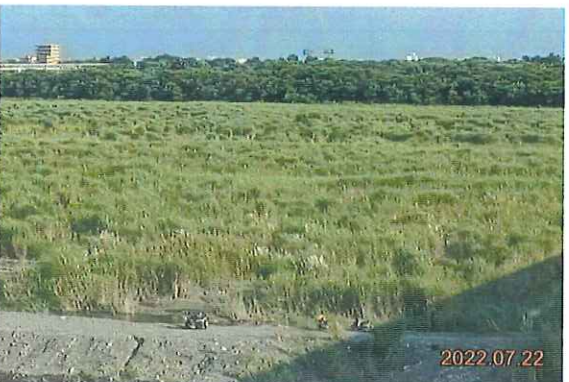
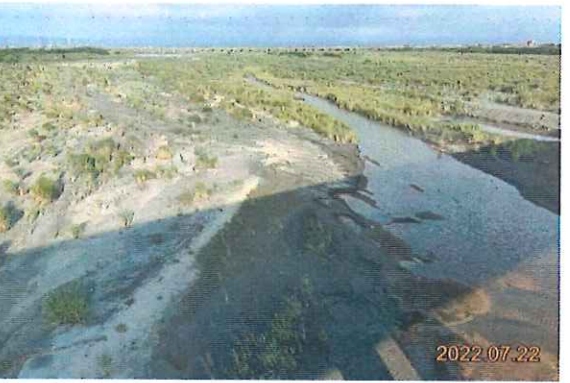
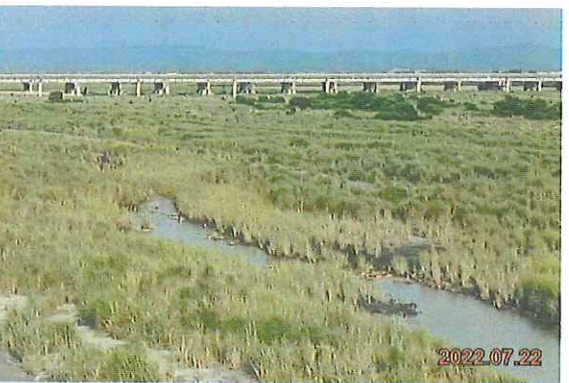
巡查表單編號	Y1epb-111-001	巡查日期	111 年 07 月 22 日 星期五
現場 照片

現地狀況 描述	<input checked="" type="checkbox"/> 無人耕種區 <input type="checkbox"/> 農耕施作區 <input checked="" type="checkbox"/> 抑制揚塵工法施作區 <input checked="" type="checkbox"/> 其他: <u>鋪設稻草蓆</u> (<input type="checkbox"/> 灘地灑水 <input checked="" type="checkbox"/> 綠覆蓋 <input checked="" type="checkbox"/> 水覆蓋 <input type="checkbox"/> 防風林 <input type="checkbox"/> 防塵網 <input type="checkbox"/> 培厚 <input type="checkbox"/> 疏濬)		
主要裸露灘地	<input type="checkbox"/> 上游 (<input type="checkbox"/> 北岸 <input type="checkbox"/> 河道中 <input type="checkbox"/> 南岸) / <input checked="" type="checkbox"/> 下游 (<input checked="" type="checkbox"/> 北岸 <input checked="" type="checkbox"/> 河道中 <input type="checkbox"/> 南岸)		
現地氣象資料	1. 現地風速: <u>4.4</u> m/s 2. 現地風向: <u>276</u> (degrees)		
現場地形 描述	現地風速 4.4m/s，河道水位正常，河道中灘地培厚區稻草蓆部分損毀，南北岸河道中灘地綠覆蓋良好，無明顯揚塵發生。		
備註

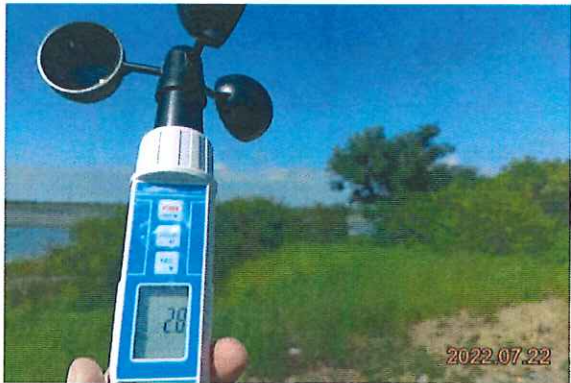
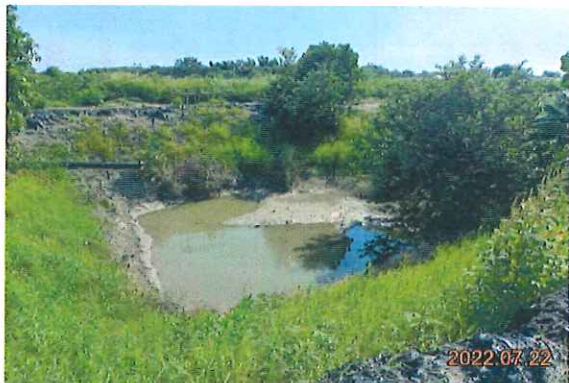
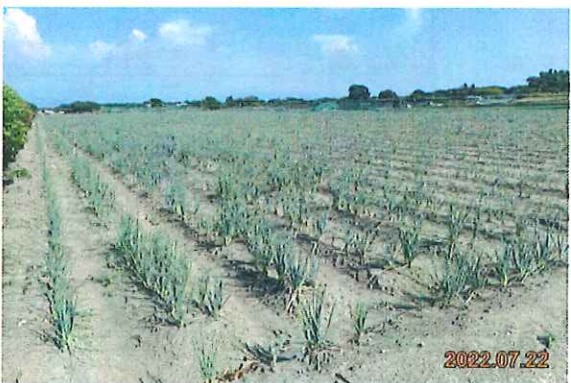
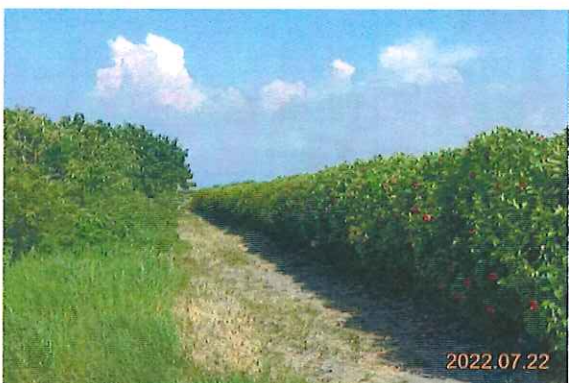
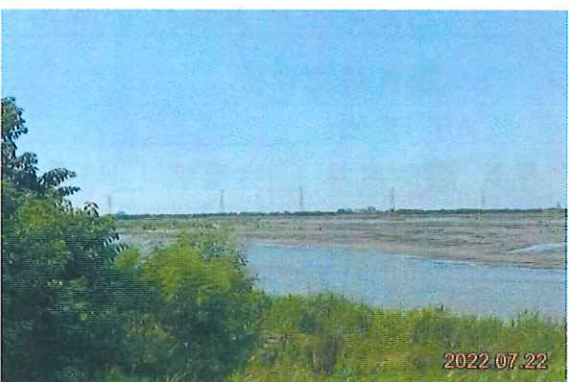
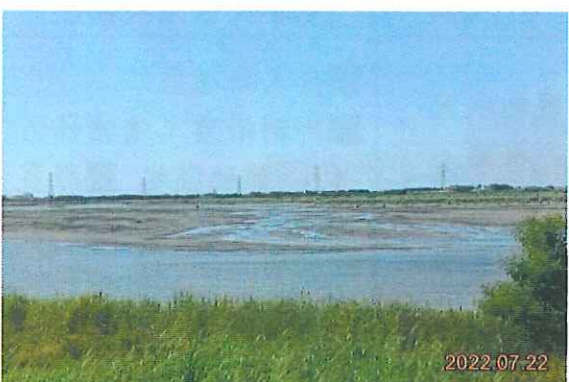
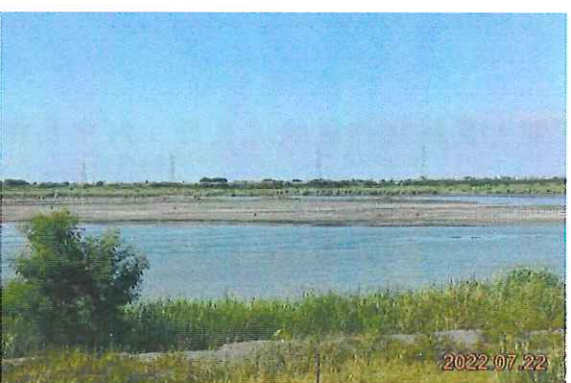
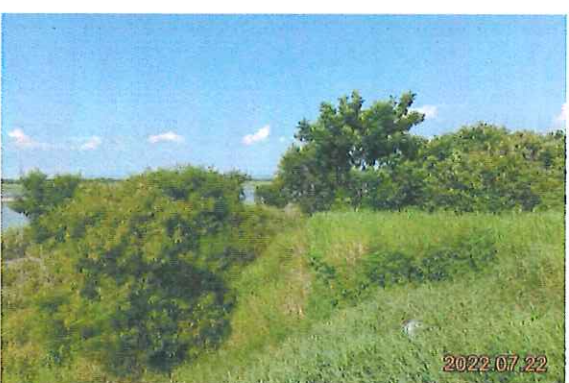
巡查表單編號	Y1epb-111-002	巡查日期	111 年 07 月 22 日 星期五
現場 照片

現地狀況 描述	<input checked="" type="checkbox"/> 無人耕種區 <input checked="" type="checkbox"/> 農耕施作區 <input checked="" type="checkbox"/> 抑制揚塵工法施作區 <input type="checkbox"/> 其他: _____ (<input type="checkbox"/> 灘地灑水 <input checked="" type="checkbox"/> 綠覆蓋 <input checked="" type="checkbox"/> 水覆蓋 <input checked="" type="checkbox"/> 防風林 <input type="checkbox"/> 防塵網 <input type="checkbox"/> 培厚 <input type="checkbox"/> 疏濬)		
主要裸露灘地	<input checked="" type="checkbox"/> 上游 (<input checked="" type="checkbox"/> 北岸 <input checked="" type="checkbox"/> 河道中 <input type="checkbox"/> 南岸) / <input checked="" type="checkbox"/> 下游 (<input type="checkbox"/> 北岸 <input checked="" type="checkbox"/> 河道中 <input type="checkbox"/> 南岸)		
現地氣象資料	1. 現地風速: <u>2.8</u> m/s 2. 現地風向: <u>279</u> (degrees)		
現場地形 描述	現地風速 2.8m/s，河道水位正常，農耕施作區狀況良好，河中島裸露地無明顯揚塵發生。		
備註	<div style="text-align: center;">

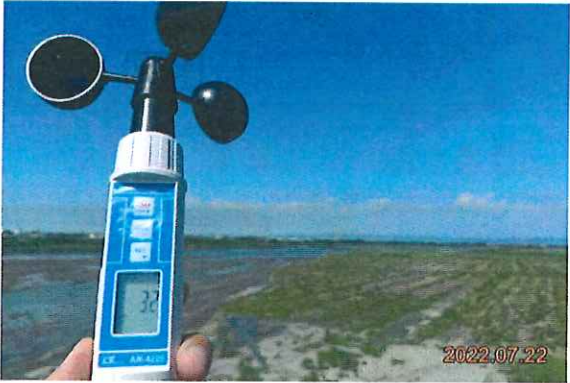
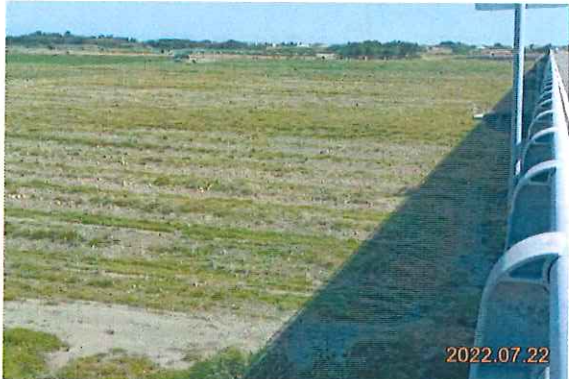
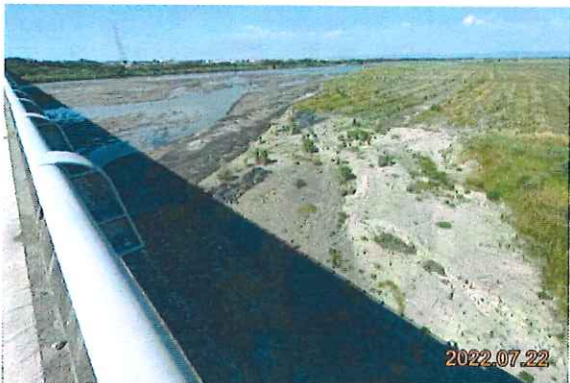
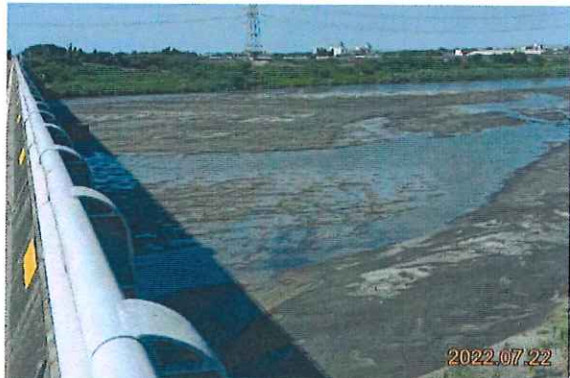
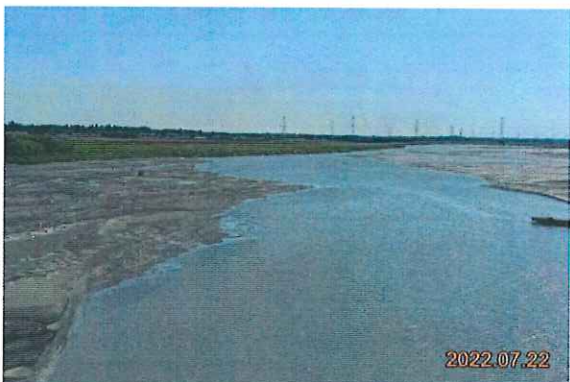
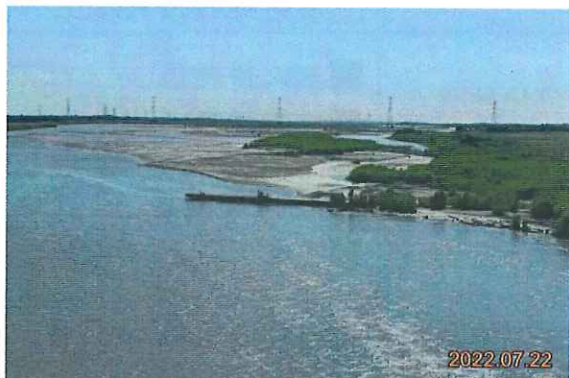
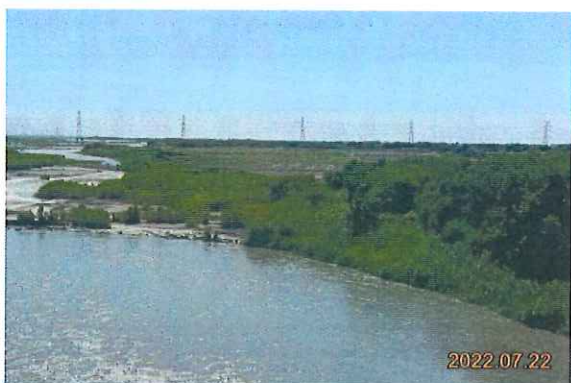
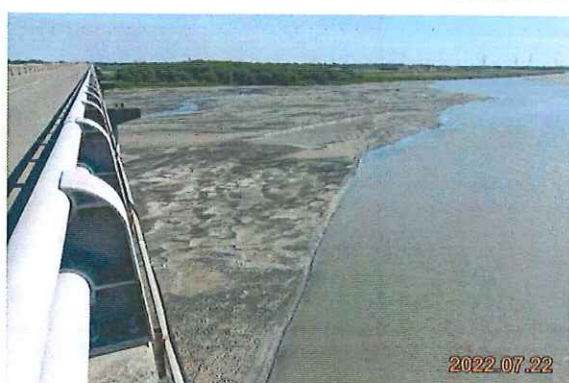
巡查表單編號	Y1epb-111-003	巡查日期	111 年 07 月 22 日 星期五
現場 照片

現地狀況 描述	<input checked="" type="checkbox"/> 無人耕種區 <input type="checkbox"/> 農耕施作區 <input checked="" type="checkbox"/> 抑制揚塵工法施作區 <input checked="" type="checkbox"/> 其他: <u>鋪設稻草蓆</u> (<input type="checkbox"/> 灘地灑水 <input checked="" type="checkbox"/> 綠覆蓋 <input type="checkbox"/> 水覆蓋 <input type="checkbox"/> 防風林 <input type="checkbox"/> 防塵網 <input type="checkbox"/> 培厚 <input type="checkbox"/> 疏濬)		
主要裸露灘地	<input checked="" type="checkbox"/> 上游 (<input type="checkbox"/> 北岸 <input checked="" type="checkbox"/> 河道中 <input type="checkbox"/> 南岸) / <input checked="" type="checkbox"/> 下游 (<input type="checkbox"/> 北岸 <input checked="" type="checkbox"/> 河道中 <input type="checkbox"/> 南岸)		
現地氣象資料	1. 現地風速: <u>3.2</u> m/s 2. 現地風向: <u>289</u> (degrees)		
現場地形 描述	現地風速 3.2m/s，河道水位正常，南北岸農耕施作區種植情形良好，河道中裸露地含水率高，現場無明顯揚塵發生。		
備註

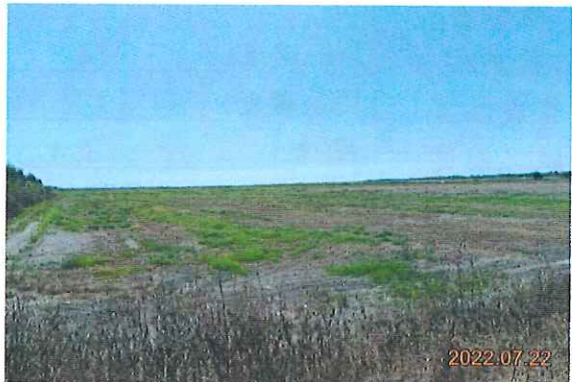
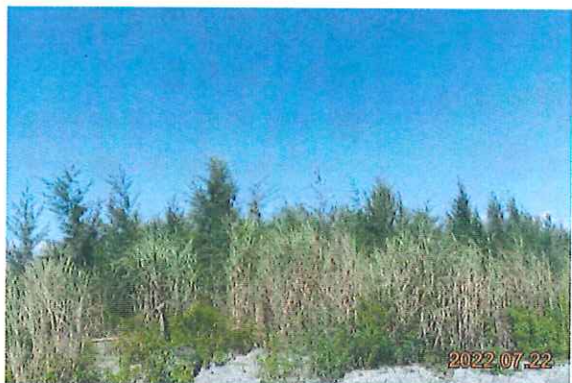
巡查表單編號	Y1epb-111-005	巡查日期	111 年 07 月 22 日 星期五
現場 照片

現地狀況 描述	<input checked="" type="checkbox"/> 無人耕種區 <input checked="" type="checkbox"/> 農耕施作區 <input checked="" type="checkbox"/> 抑制揚塵工法施作區 <input checked="" type="checkbox"/> 其他: <u>稻草</u> (<input type="checkbox"/> 灘地灑水 <input checked="" type="checkbox"/> 綠覆蓋 <input type="checkbox"/> 水覆蓋 <input checked="" type="checkbox"/> 防風林 <input type="checkbox"/> 防塵網 <input type="checkbox"/> 培厚 <input type="checkbox"/> 疏濬)		
主要裸露灘地	<input checked="" type="checkbox"/> 上游 (<input type="checkbox"/> 北岸 <input type="checkbox"/> 河道中 <input checked="" type="checkbox"/> 南岸) / <input checked="" type="checkbox"/> 下游 (<input type="checkbox"/> 北岸 <input type="checkbox"/> 河道中 <input checked="" type="checkbox"/> 南岸)		
現地氣象資料	1. 現地風速: <u>3.3</u> m/s 2. 現地風向: <u>291</u> (degrees)		
現場地形 描述	現地風速 3.3m/s，無人耕種區綠覆良好，兩側植生防風林狀況良好，農耕施作區狀況良好，現場無明顯揚塵發生。		
備註	<div style="text-align: center;">

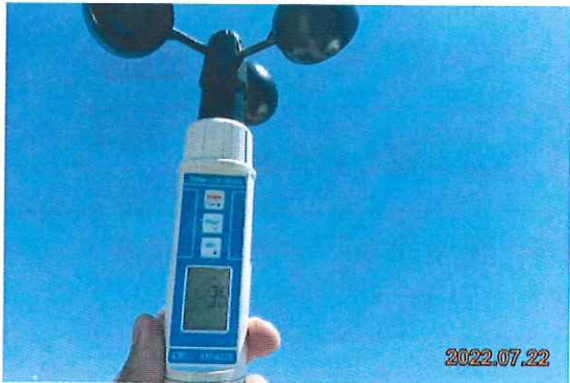
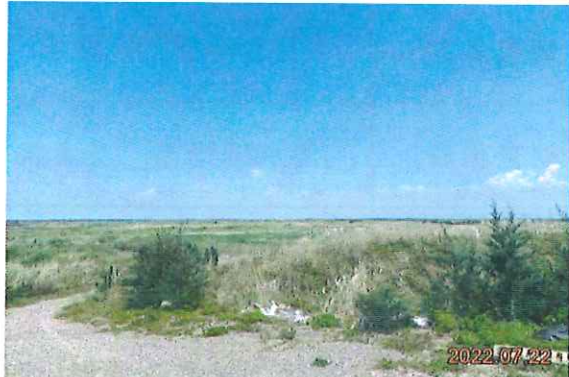
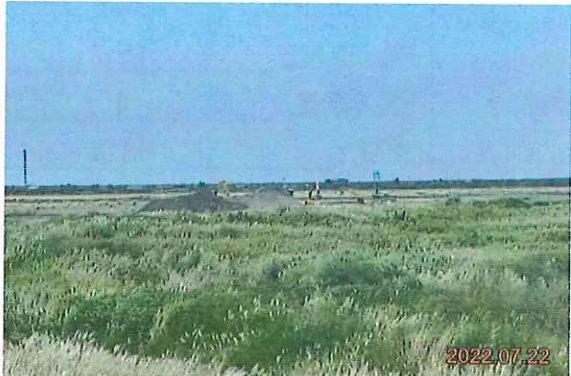
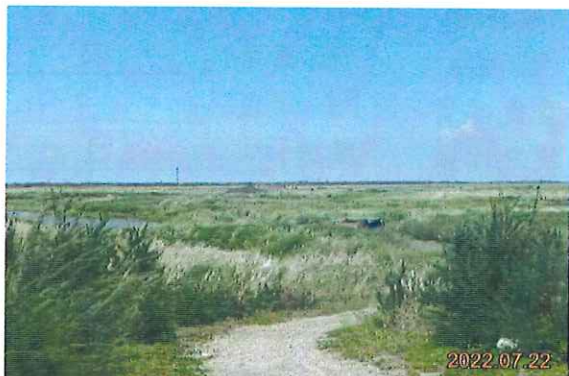
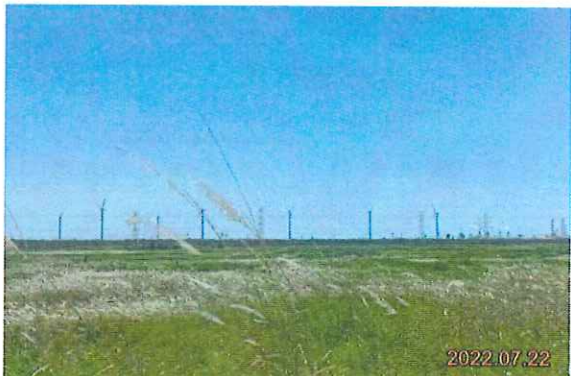
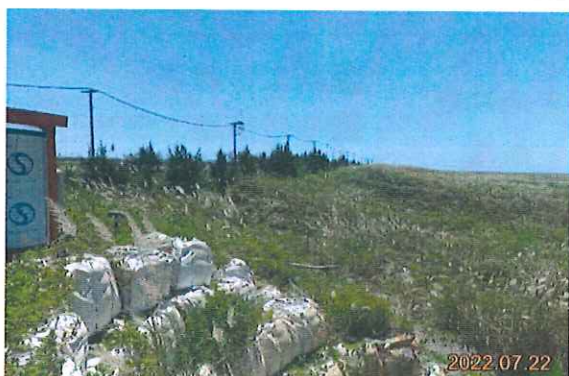
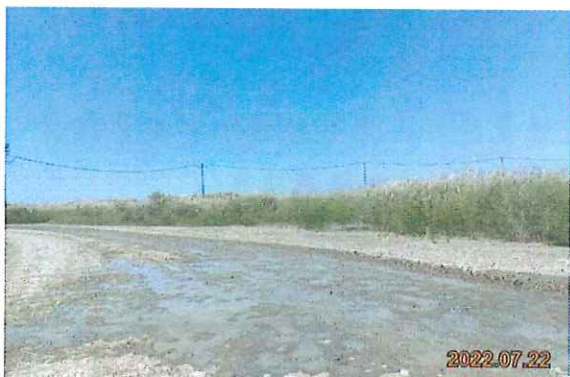
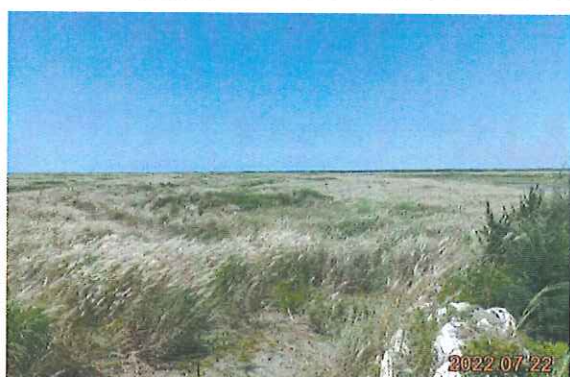
巡查表單編號	Y1epb-111-008	巡查日期	111 年 07 月 22 日 星期五
現場 照片

現地狀況 描述	<input checked="" type="checkbox"/> 無人耕種區 <input type="checkbox"/> 農耕施作區 <input checked="" type="checkbox"/> 抑制揚塵工法施作區 <input type="checkbox"/> 其他: _____ (<input type="checkbox"/> 灘地灑水 <input checked="" type="checkbox"/> 綠覆蓋 <input checked="" type="checkbox"/> 水覆蓋 <input checked="" type="checkbox"/> 防風林 <input type="checkbox"/> 防塵網 <input type="checkbox"/> 培厚 <input type="checkbox"/> 疏濬)		
主要裸露灘地	<input checked="" type="checkbox"/> 上游 (<input checked="" type="checkbox"/> 北岸 <input checked="" type="checkbox"/> 河道中 <input type="checkbox"/> 南岸) / <input checked="" type="checkbox"/> 下游 (<input type="checkbox"/> 北岸 <input checked="" type="checkbox"/> 河道中 <input checked="" type="checkbox"/> 南岸)		
現地氣象資料	1. 現地風速: <u>3.6</u> m/s 2. 現地風向: <u>278</u> (degrees)		
現場地形 描述	現地風速 3.6m/s, 無人耕種區綠覆良好, 北岸裸露地有機具作業, 南岸疏濬工程作業中, 簡易灑水設施作業中, 今日無揚塵發生。		
備註
