# 111 年度雲林縣濁水溪河川揚塵宣導、應變防制及環境清理計畫

## 濁水溪河川揚塵現場巡查紀錄單

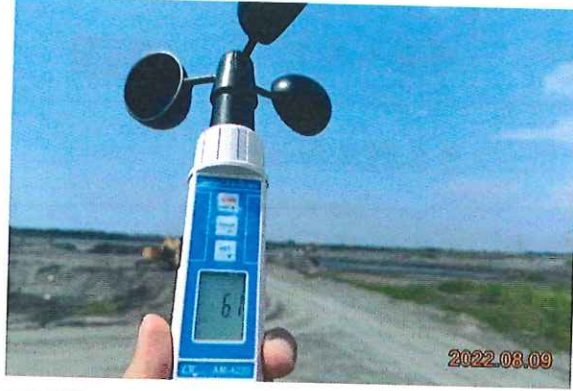
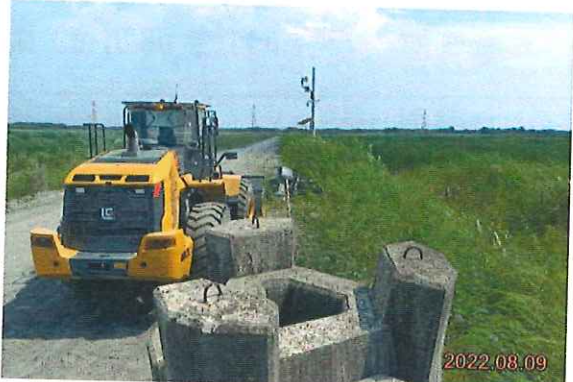
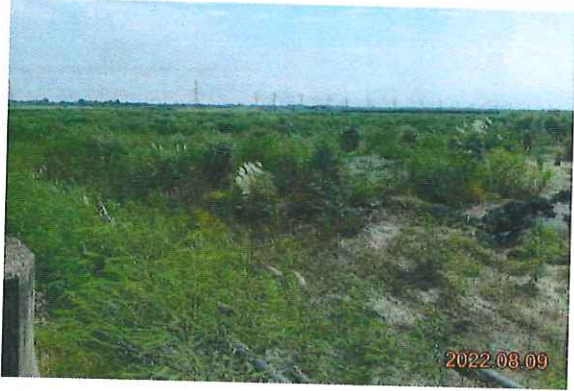
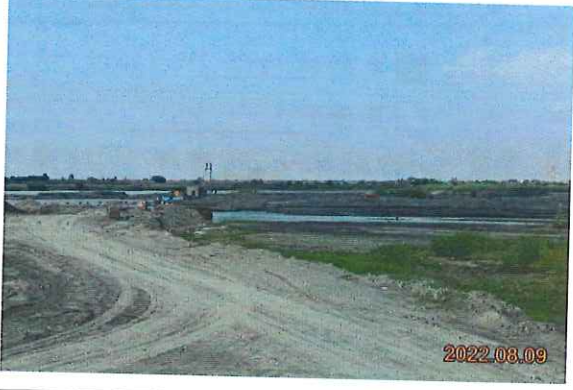
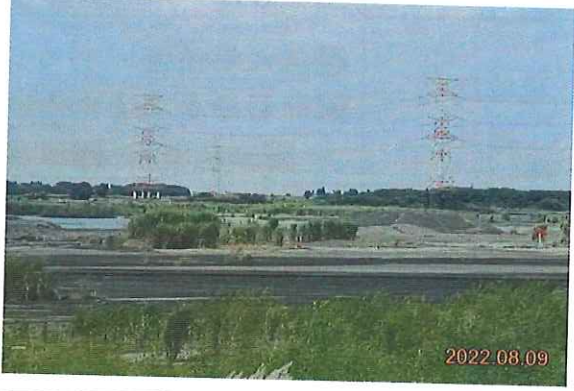
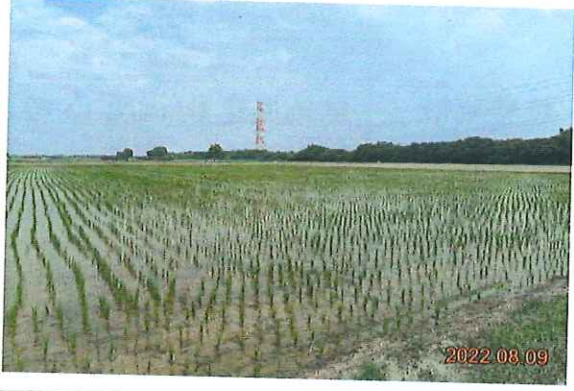
巡查表單編號	Y1epb-111-012	巡查日期	111 年 08 月 09 日 星期二
現場 照片

現地狀況 描述	<input checked="" type="checkbox"/> 無人耕種區 <input checked="" type="checkbox"/> 抑制揚塵工法施作區 ( <input checked="" type="checkbox"/> 灘地灑水 <input checked="" type="checkbox"/> 綠覆蓋 <input checked="" type="checkbox"/> 水覆蓋 <input type="checkbox"/> 防風林 <input type="checkbox"/> 防塵網 <input type="checkbox"/> 培厚 <input type="checkbox"/> 疏濬 )		<input checked="" type="checkbox"/> 農耕施作區 <input type="checkbox"/> 其他: _____
主要裸露灘地	<input checked="" type="checkbox"/> 上游 ( <input type="checkbox"/> 北岸 <input checked="" type="checkbox"/> 河道中 <input checked="" type="checkbox"/> 南岸 ) / <input checked="" type="checkbox"/> 下游 ( <input type="checkbox"/> 北岸 <input type="checkbox"/> 河道中 <input checked="" type="checkbox"/> 南岸 )		
現地氣象資料	1. 現地風速: <u>6.1</u> m/s      2. 現地風向: <u>295</u> (degrees)		
現場地形 描述	現地風速 6.1m/s，碎石道路鋪設狀況良好，疏濬工程持續進行中，農耕施作區狀況良好，今日無明顯揚塵發生。		
備註

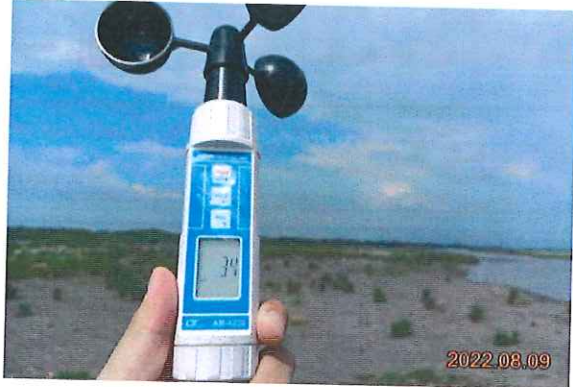
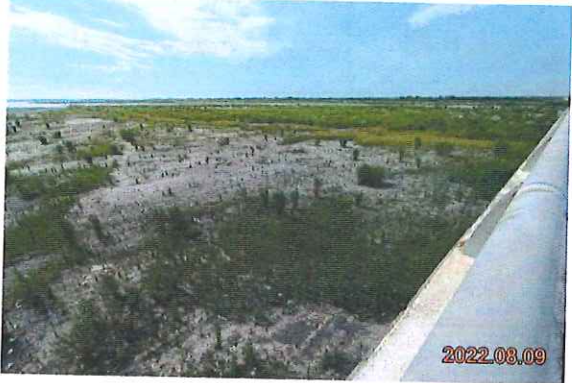
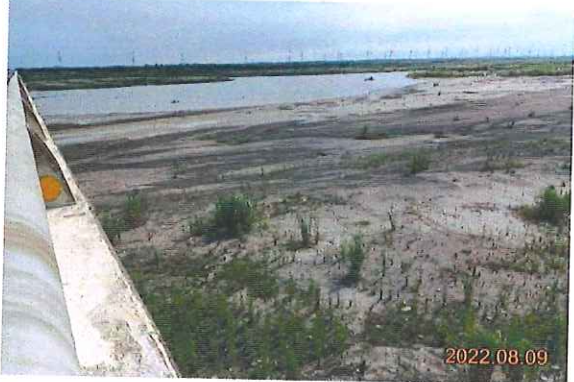
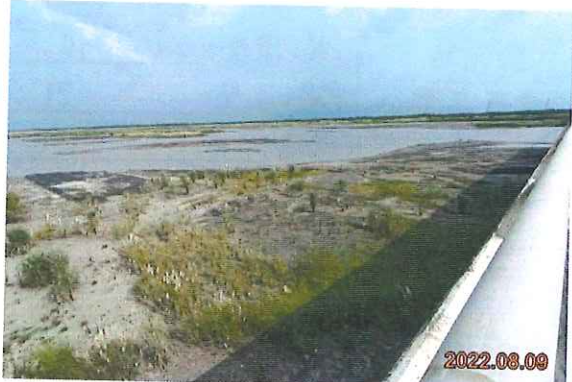
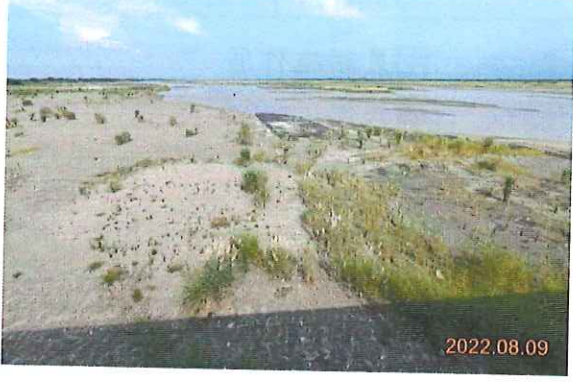
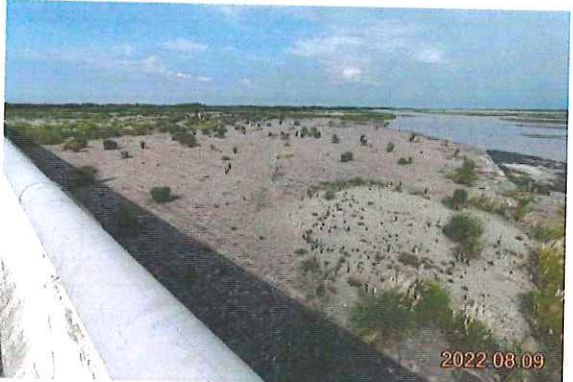
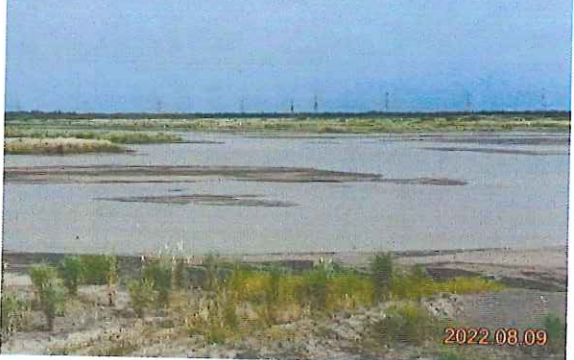
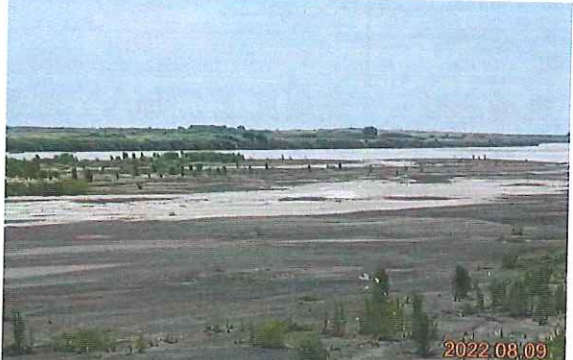
巡查表單編號	Y1epb-111-015	巡查日期	111 年 08 月 09 日 星期二
現場 照片

現地狀況 描述	<input checked="" type="checkbox"/> 無人耕種區 <input type="checkbox"/> 抑制揚塵工法施作區 ( <input type="checkbox"/> 灘地灑水 <input checked="" type="checkbox"/> 綠覆蓋 <input checked="" type="checkbox"/> 水覆蓋 <input type="checkbox"/> 防風林 <input type="checkbox"/> 防塵網 <input type="checkbox"/> 培厚 <input type="checkbox"/> 疏濬 )		
主要裸露灘地	<input checked="" type="checkbox"/> 上游 ( <input type="checkbox"/> 北岸 <input type="checkbox"/> 河道中 <input checked="" type="checkbox"/> 南岸 ) / <input type="checkbox"/> 下游 ( <input type="checkbox"/> 北岸 <input type="checkbox"/> 河道中 <input checked="" type="checkbox"/> 南岸 )		
現地氣象資料	1. 現地風速: <u>3.4</u> m/s      2. 現地風向: <u>329</u> (degrees)		
現場地形 描述	現地風速 3.4m/s，河道水位正常，無人耕種區水綠覆良好，上下游河道中稻草蓆部分損毀，今日無揚塵發生。		
備註

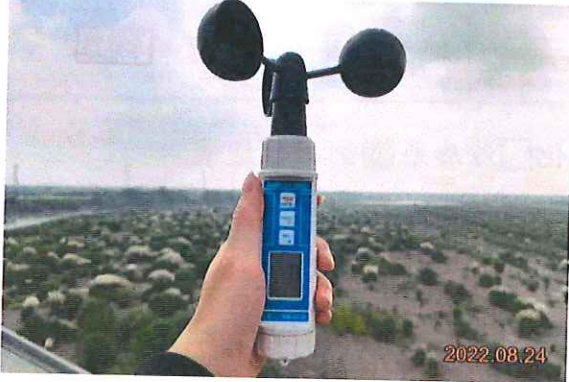
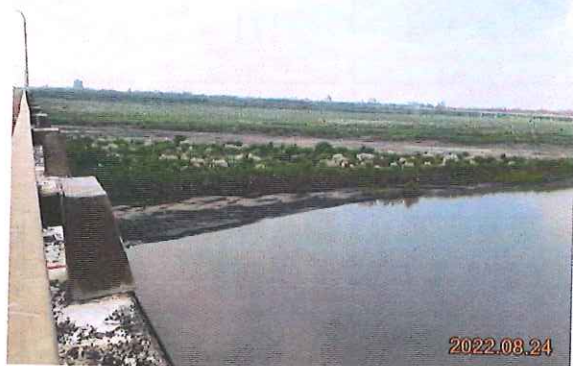
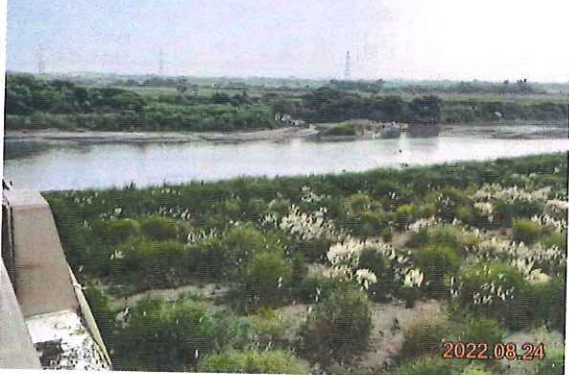
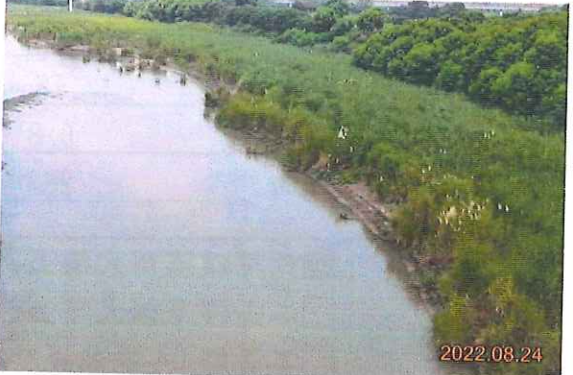
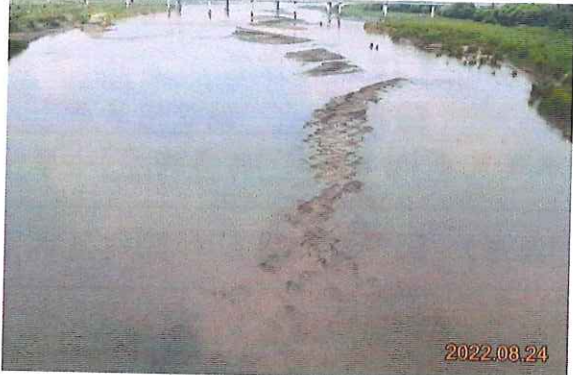
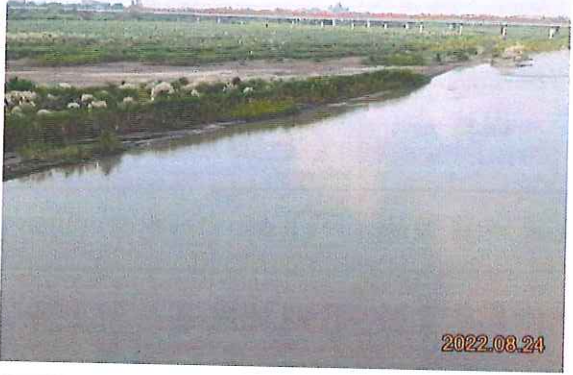
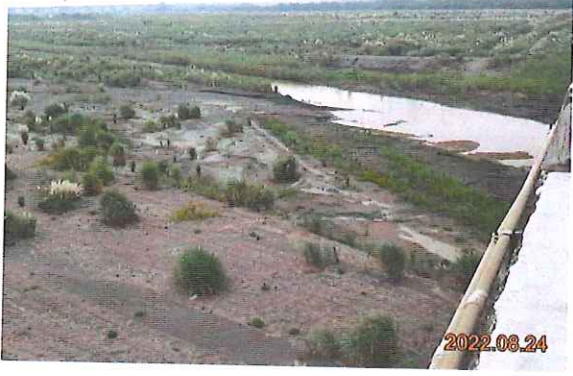
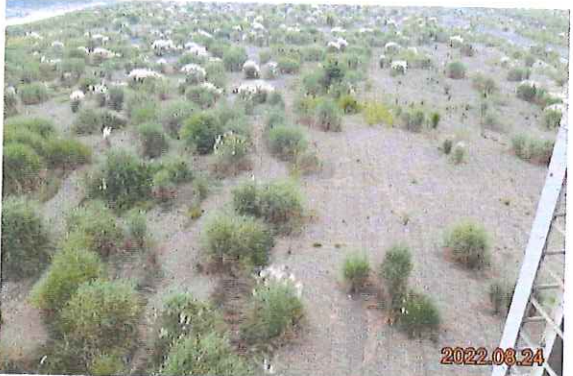
巡查表單編號	Y1epb-111-017	巡查日期	111 年 08 月 24 日 星期三
現場 照片

現地狀況 描述	<input checked="" type="checkbox"/> 無人耕種區 <input type="checkbox"/> 農耕施作區 <input checked="" type="checkbox"/> 抑制揚塵工法施作區 <input checked="" type="checkbox"/> 其他: <u>鋪設稻草蓆</u> ( <input type="checkbox"/> 灘地灑水 <input checked="" type="checkbox"/> 綠覆蓋 <input checked="" type="checkbox"/> 水覆蓋 <input type="checkbox"/> 防風林 <input type="checkbox"/> 防塵網 <input type="checkbox"/> 培厚 <input type="checkbox"/> 疏濬 )		
主要裸露灘地	<input type="checkbox"/> 上游 ( <input type="checkbox"/> 北岸 <input type="checkbox"/> 河道中 <input type="checkbox"/> 南岸 ) / <input checked="" type="checkbox"/> 下游 ( <input checked="" type="checkbox"/> 北岸 <input checked="" type="checkbox"/> 河道中 <input type="checkbox"/> 南岸 )		
現地氣象資料	1. 現地風速: <u>1.3</u> m/s                      2. 現地風向: <u>289</u> (degrees)		
現場地形 描述	現地風速 1.3m/s，河道水位正常，河道中灘地培厚區稻草蓆部分損毀，南北岸河道中灘地綠覆蓋良好，攔水土堤已損毀，今日無明顯揚塵發生。		
備註

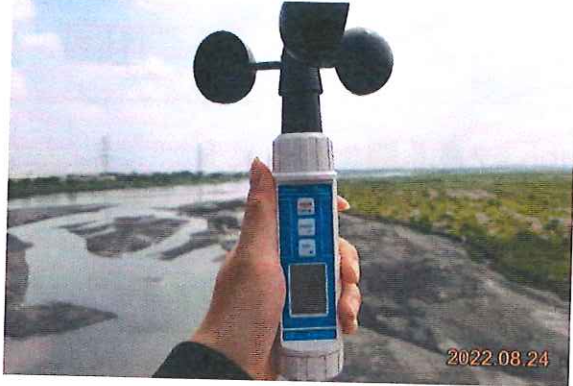
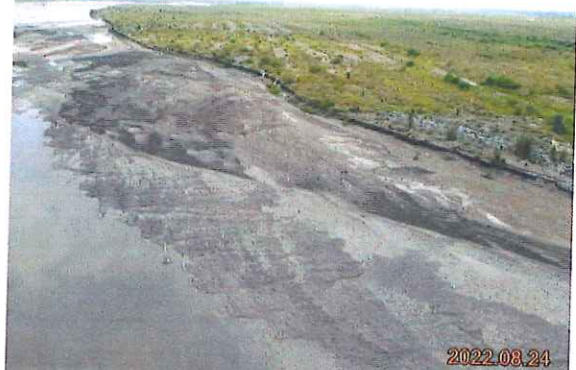
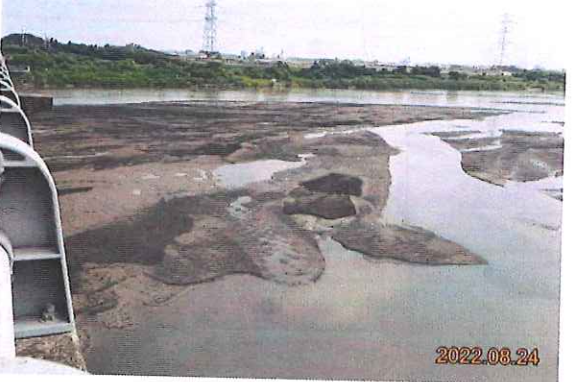
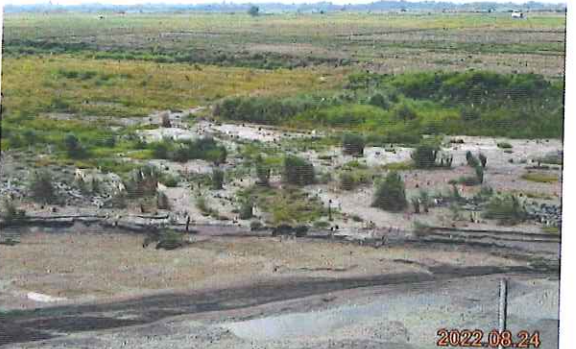
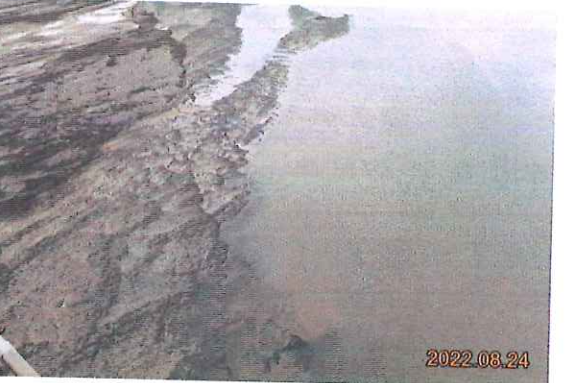
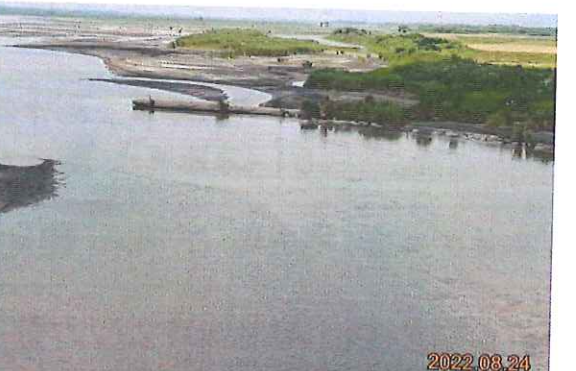
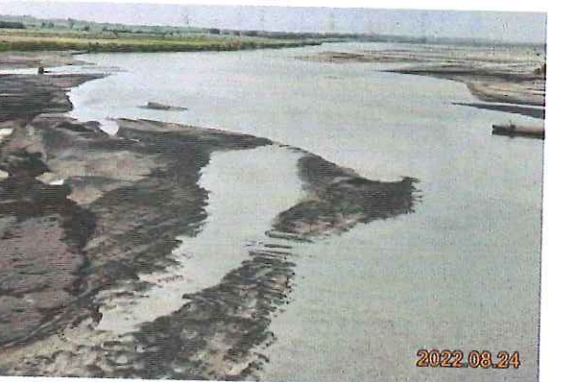
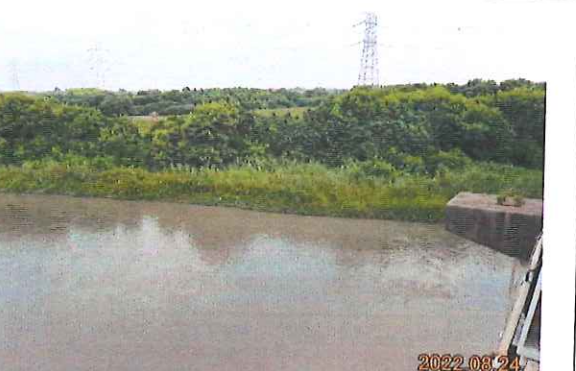
巡查表單編號	Y1epb-111-019	巡查日期	111 年 08 月 24 日 星期三
現場 照片

現地狀況 描述	<input checked="" type="checkbox"/> 無人耕種區 <input type="checkbox"/> 農耕施作區 <input checked="" type="checkbox"/> 抑制揚塵工法施作區 <input checked="" type="checkbox"/> 其他: <u>鋪設稻草蓆</u> ( <input type="checkbox"/> 灘地灑水 <input checked="" type="checkbox"/> 綠覆蓋 <input type="checkbox"/> 水覆蓋 <input type="checkbox"/> 防風林 <input type="checkbox"/> 防塵網 <input type="checkbox"/> 培厚 <input type="checkbox"/> 疏濬 )		
主要裸露灘地	<input checked="" type="checkbox"/> 上游 ( <input type="checkbox"/> 北岸 <input checked="" type="checkbox"/> 河道中 <input type="checkbox"/> 南岸 ) / <input checked="" type="checkbox"/> 下游 ( <input type="checkbox"/> 北岸 <input checked="" type="checkbox"/> 河道中 <input type="checkbox"/> 南岸 )		
現地氣象資料	1. 現地風速: <u>2.9</u> m/s                      2. 現地風向: <u>284</u> (degrees)		
現場地形 描述	現地風速 2.9m/s，河道水位正常，農耕耕種區狀況良好，河道中上游稻草蓆部分損毀，今日無明顯揚塵發生。		
備註

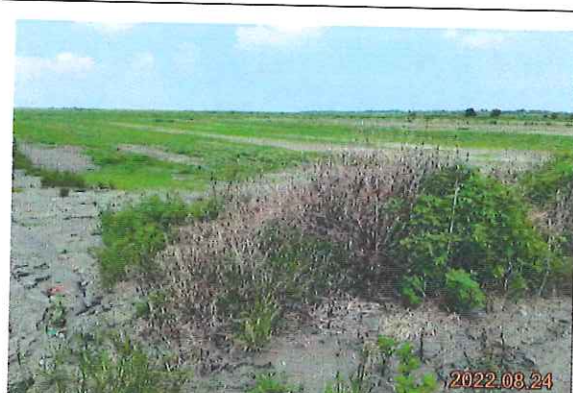
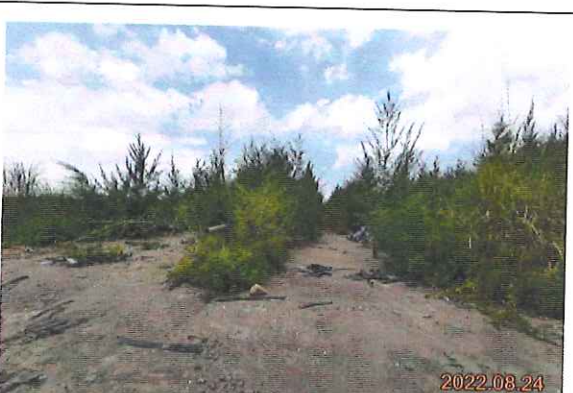
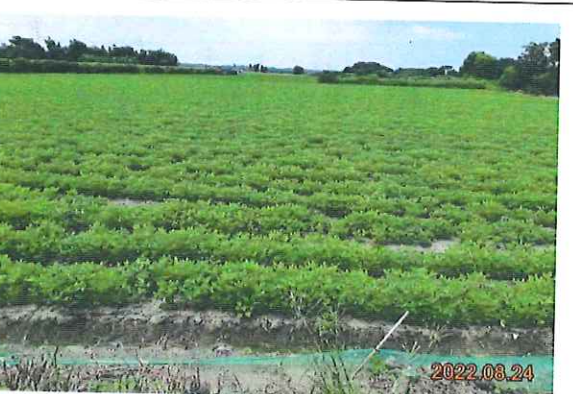
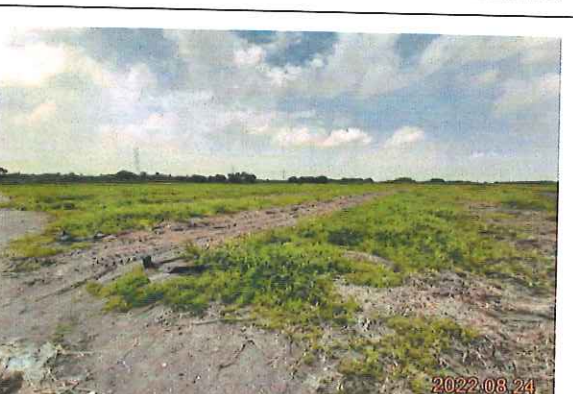
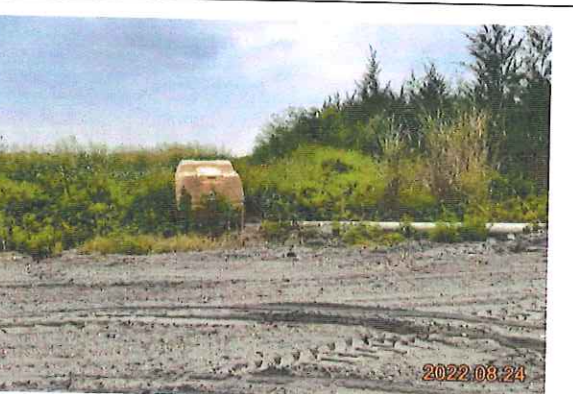
巡查表單編號	Y1epb-111-021	巡查日期	111 年 08 月 24 日 星期三
現場 照片	  <p>2022.08.24</p>

現地狀況 描述	<input checked="" type="checkbox"/> 無人耕種區 <input checked="" type="checkbox"/> 農耕施作區 <input checked="" type="checkbox"/> 抑制揚塵工法施作區 <input checked="" type="checkbox"/> 其他: <u>稻草</u> ( <input type="checkbox"/> 灘地灑水 <input checked="" type="checkbox"/> 綠覆蓋 <input type="checkbox"/> 水覆蓋 <input checked="" type="checkbox"/> 防風林 <input type="checkbox"/> 防塵網 <input type="checkbox"/> 培厚 <input type="checkbox"/> 疏濬 )		
主要裸露灘地	<input checked="" type="checkbox"/> 上游 ( <input type="checkbox"/> 北岸 <input type="checkbox"/> 河道中 <input checked="" type="checkbox"/> 南岸 ) / <input checked="" type="checkbox"/> 下游 ( <input type="checkbox"/> 北岸 <input type="checkbox"/> 河道中 <input checked="" type="checkbox"/> 南岸 )		
現地氣象資料	1. 現地風速: <u>0.0</u> m/s      2. 現地風向: <u>276</u> (degrees)		
現場地形 描述	現地風速 0.0m/s，複式斷面植生防風林狀況良好，農耕施作區狀況良好，今日無明顯揚塵發生。		
備註

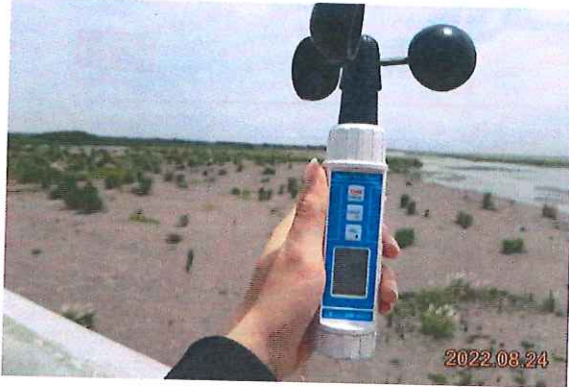
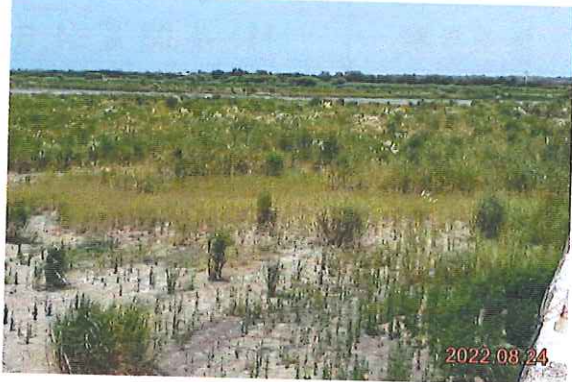
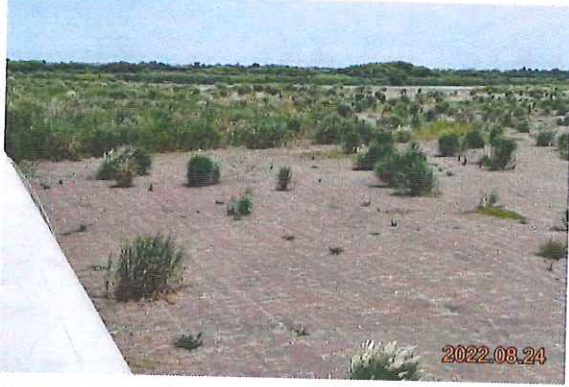
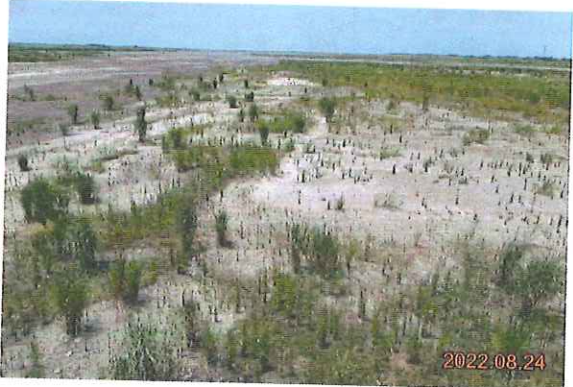
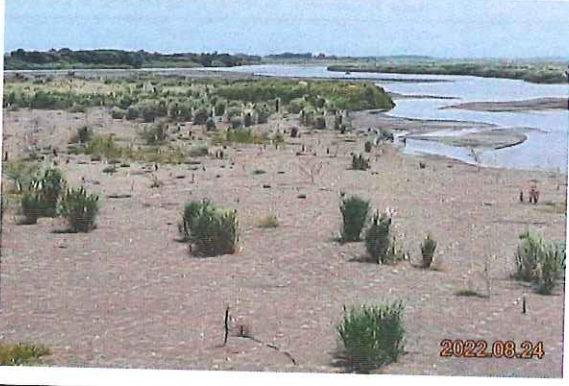
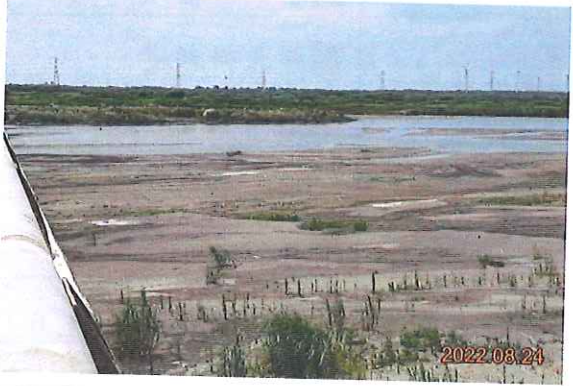
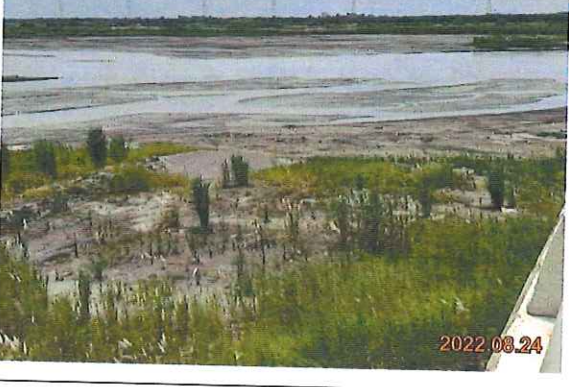
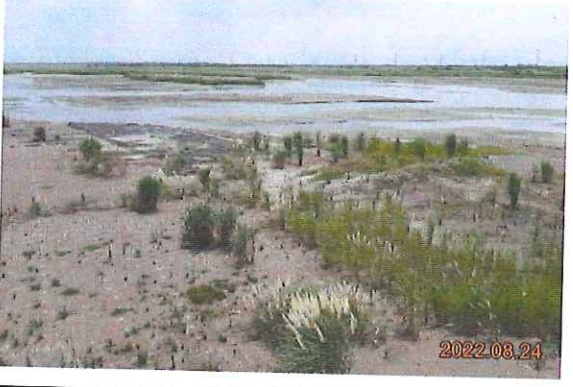
巡查表單編號	Y1epb-111-023	巡查日期	111 年 08 月 24 日 星期三
現場 照片

現地狀況 描述	<input checked="" type="checkbox"/> 無人耕種區 <input type="checkbox"/> 抑制揚塵工法施作區 ( <input type="checkbox"/> 灘地灑水 <input checked="" type="checkbox"/> 綠覆蓋 <input checked="" type="checkbox"/> 水覆蓋 <input type="checkbox"/> 防風林 <input type="checkbox"/> 防塵網 <input type="checkbox"/> 培厚 <input type="checkbox"/> 疏濬 )		<input type="checkbox"/> 農耕施作區 <input checked="" type="checkbox"/> 其他: <u>稻草蓆</u>
主要裸露灘地	<input checked="" type="checkbox"/> 上游 ( <input type="checkbox"/> 北岸 <input type="checkbox"/> 河道中 <input checked="" type="checkbox"/> 南岸 ) / <input type="checkbox"/> 下游 ( <input type="checkbox"/> 北岸 <input type="checkbox"/> 河道中 <input checked="" type="checkbox"/> 南岸 )		
現地氣象資料	1. 現地風速: <u>4.6</u> m/s      2. 現地風向: <u>291</u> (degrees)		
現場地形 描述	現地風速 4.6m/s，河道水位正常，上游南岸濕潤裸露地浮出，稻草蓆鋪設區域有野生綠覆生長，橋下河中島灘地與下游北岸裸露地有綠覆生長，目前揚塵機率不高，今日無明顯揚塵發生。		
備註

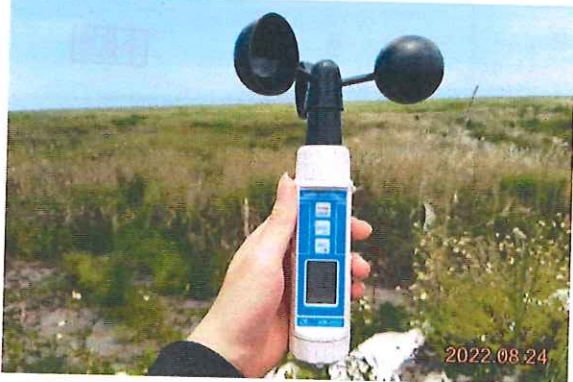
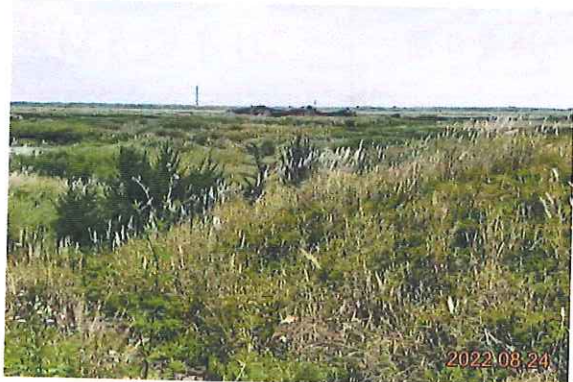
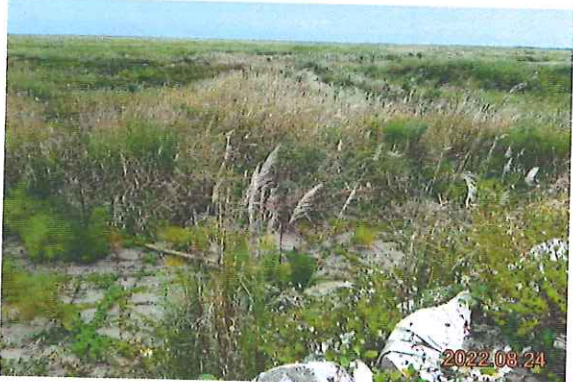
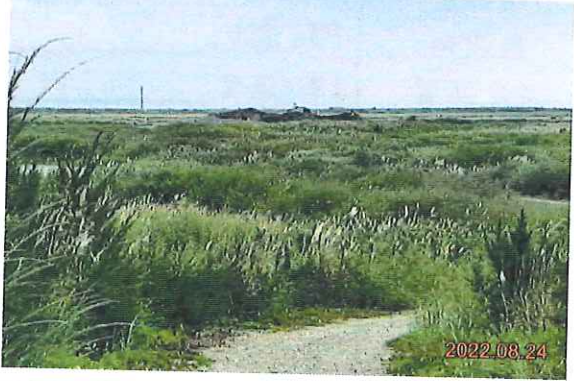
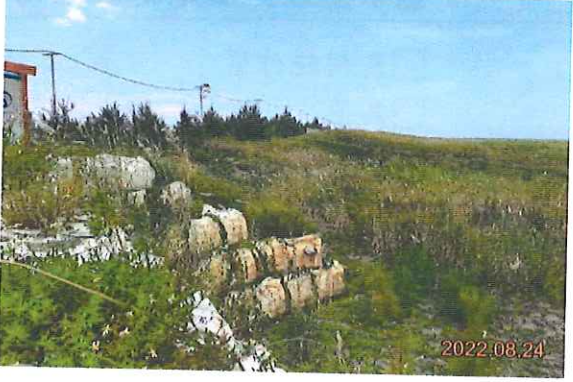
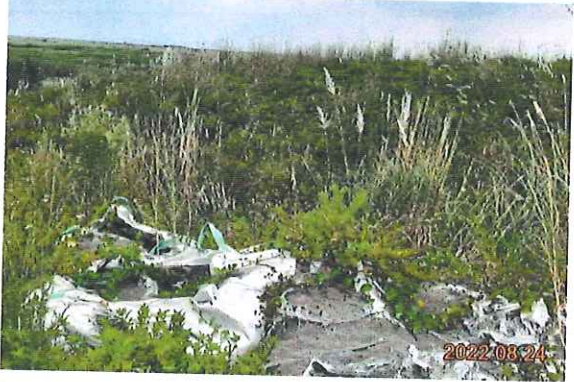
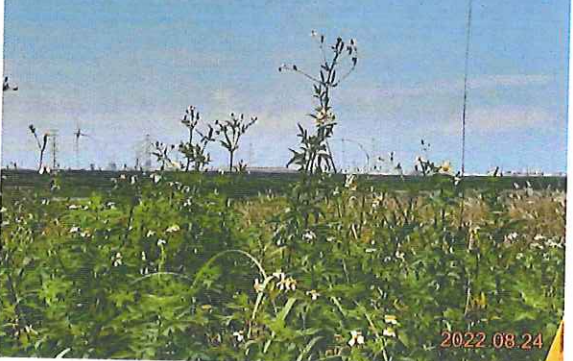
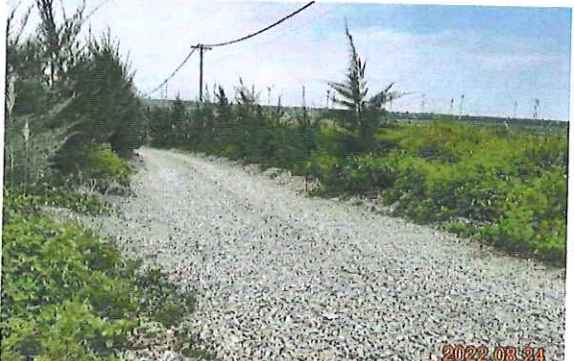
巡查表單編號	Y1epb-111-024	巡查日期	111 年 08 月 24 日 星期三
現場 照片

現地狀況 描述	<input checked="" type="checkbox"/> 無人耕種區 <input type="checkbox"/> 農耕施作區 <input checked="" type="checkbox"/> 抑制揚塵工法施作區 <input type="checkbox"/> 其他: _____ ( <input type="checkbox"/> 灘地灑水 <input checked="" type="checkbox"/> 綠覆蓋 <input checked="" type="checkbox"/> 水覆蓋 <input checked="" type="checkbox"/> 防風林 <input type="checkbox"/> 防塵網 <input type="checkbox"/> 培厚 <input type="checkbox"/> 疏濬 )		
主要裸露灘地	<input checked="" type="checkbox"/> 上游 ( <input checked="" type="checkbox"/> 北岸 <input checked="" type="checkbox"/> 河道中 <input type="checkbox"/> 南岸 ) / <input checked="" type="checkbox"/> 下游 ( <input type="checkbox"/> 北岸 <input checked="" type="checkbox"/> 河道中 <input checked="" type="checkbox"/> 南岸 )		
現地氣象資料	1. 現地風速: <u>2.1</u> m/s      2. 現地風向: <u>266</u> (degrees)		
現場地形 描述	現地風速 2.1m/s，河道水位正常，無人耕種區綠覆良好，北岸裸露地機具作業中，今日無明顯揚塵發生。		
備註
