111 年度雲林縣濁水溪河川揚塵宣導、應變防制及環境清理計畫

濁水溪河川揚塵現場巡查紀錄單

巡查表單編號	Y1epb-111-065		
巡查日期	111 年 10 月 10 日 星期一	巡查人員	李銘維
巡查原因	<input checked="" type="checkbox"/> 濁水溪揚塵 <input type="checkbox"/> 空氣品質劣化 <input type="checkbox"/> 沙塵暴 <input type="checkbox"/> 例行性巡查		
揚塵狀況 (能見度)	<input checked="" type="checkbox"/> 無揚塵 <input type="checkbox"/> 輕微揚塵 <input type="checkbox"/> 中度揚塵 <input type="checkbox"/> 嚴重揚塵 <input type="checkbox"/> 非常嚴重揚塵 (10KM 外) (5-10KM) (1-5 KM) (1 KM 內) (500 M 內)		
環保署 監測站 空氣品質 狀況描述	崙背測站監測資料(時間 09 : 00)		麥寮測站監測資料(時間 09 : 00)
	PM ₁₀ 濃度: <u>227</u> $\mu\text{g}/\text{m}^3$	PM ₁₀ 濃度: <u>247</u> $\mu\text{g}/\text{m}^3$	PM ₁₀ 濃度: <u>247</u> $\mu\text{g}/\text{m}^3$
	PM _{2.5} 濃度: <u>109</u> $\mu\text{g}/\text{m}^3$	PM _{2.5} 濃度: <u>25</u> $\mu\text{g}/\text{m}^3$	PM _{2.5} 濃度: <u>25</u> $\mu\text{g}/\text{m}^3$
	風速: <u>3.5</u> m/s	風速: <u>7.8</u> m/s	風速: <u>7.8</u> m/s
	風向: <u>18</u>	風向: <u>3</u>	風向: <u>3</u>
巡查地點	<input checked="" type="checkbox"/> 西螺鎮溪州大橋上 <input type="checkbox"/> 二崙鄉自強大橋上 <input type="checkbox"/> 二崙鄉 64 號越堤路 <input type="checkbox"/> 麥寮鄉西濱大橋上 <input type="checkbox"/> 二崙鄉 96 號越堤路(高鐵橋旁) <input type="checkbox"/> 二崙鄉 74 號越堤路(二崙清潔隊) <input type="checkbox"/> 崙背鄉 40 號越堤路(草湖社區)

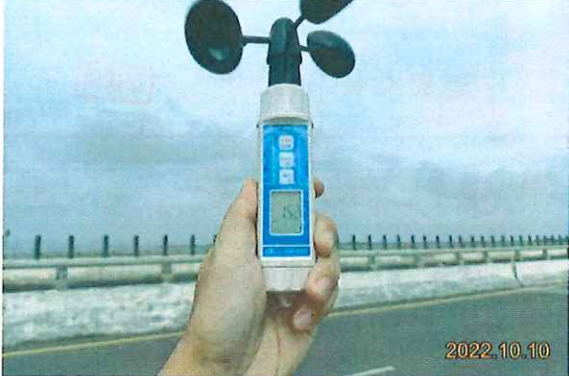
現地風速	上游北岸

現地狀況 描述	<input checked="" type="checkbox"/> 無人耕種區 <input type="checkbox"/> 抑制揚塵工法施作區 (<input type="checkbox"/> 灘地灑水 <input checked="" type="checkbox"/> 綠覆蓋 <input checked="" type="checkbox"/> 水覆蓋 <input type="checkbox"/> 防風林 <input type="checkbox"/> 防塵網 <input type="checkbox"/> 培厚 <input type="checkbox"/> 疏濬) <input type="checkbox"/> 農耕施作區 <input checked="" type="checkbox"/> 其他: <u>稻草蓆</u>		
主要裸露灘地	<input checked="" type="checkbox"/> 上游 (<input type="checkbox"/> 北岸 <input type="checkbox"/> 河道中 <input checked="" type="checkbox"/> 南岸) / <input type="checkbox"/> 下游 (<input type="checkbox"/> 北岸 <input type="checkbox"/> 河道中 <input checked="" type="checkbox"/> 南岸)		
現地氣象資料	1. 現地風速: <u>15.2</u> m/s 2. 現地風向: <u>355</u> (degrees)		
現場地形 描述	現地風速 15.2m/s，河道水位偏低，橋下原防塵網稻草蓆鋪設地點野生綠覆良好，北岸複式斷面工程水線作業中，下游北岸與河中島灘地及南岸抽砂船疏濬工程附近有明顯揚塵發生。		
備註

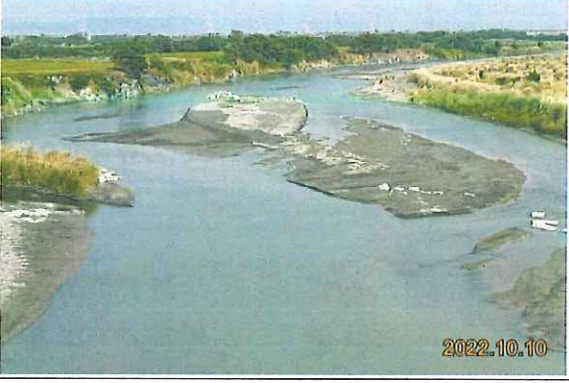
上游河道低灘地	上游河中島綠覆

現地狀況 描述	<input checked="" type="checkbox"/> 無人耕種區 <input type="checkbox"/> 農耕施作區 <input checked="" type="checkbox"/> 抑制揚塵工法施作區 <input checked="" type="checkbox"/> 其他: _____ 鋪設稻草蓆 _____ (<input type="checkbox"/> 灘地灑水 <input checked="" type="checkbox"/> 綠覆蓋 <input checked="" type="checkbox"/> 水覆蓋 <input type="checkbox"/> 防風林 <input type="checkbox"/> 防塵網 <input type="checkbox"/> 培厚 <input type="checkbox"/> 疏濬)		
主要裸露灘地	<input type="checkbox"/> 上游 (<input type="checkbox"/> 北岸 <input type="checkbox"/> 河道中 <input type="checkbox"/> 南岸) / <input checked="" type="checkbox"/> 下游 (<input checked="" type="checkbox"/> 北岸 <input checked="" type="checkbox"/> 河道中 <input type="checkbox"/> 南岸)		
現地氣象資料	1. 現地風速: _____ 7.2 _____ m/s 2. 現地風向: _____ 8 _____ (degrees)		
現場地形 描述	現地風速 7.2m/s，河道水位較低，上下游河道裸露地浮出，上游河道中灘地培厚區稻草蓆覆蓋區綠覆良好，北岸有低灘地地浮出，下游北岸綠覆良好，目前無明顯揚塵發生。		
備註
