# 112 年度雲林縣濁水溪河川揚塵宣導、應變防制及環境清理計畫

## 濁水溪河川揚塵現場巡查紀錄單

巡查表單編號	Y1epb-112-057		
巡查日期	112 年 10 月 05 日 星期四	巡查人員	<b>劉柏璋</b>
巡查原因	<input type="checkbox"/> 濁水溪揚塵 <input type="checkbox"/> 空氣品質劣化 <input type="checkbox"/> 沙塵暴 <input checked="" type="checkbox"/> 例行性巡查		
揚塵狀況 (能見度)	<input type="checkbox"/> 無揚塵 <input checked="" type="checkbox"/> 輕微揚塵 <input type="checkbox"/> 中度揚塵 <input type="checkbox"/> 嚴重揚塵 <input type="checkbox"/> 非常嚴重揚塵 (10KM 外) (5-10KM) (1-5 KM) (1 KM 內) (500 M 內)		
環保署 監測站 空氣品質 狀況描述	崙背測站監測資料(時間 09 : 00 )		麥寮測站監測資料因颱風測站停電
	PM <sub>10</sub> 濃度: <u>142</u> $\mu\text{g}/\text{m}^3$	PM <sub>10</sub> 濃度: _____ $\mu\text{g}/\text{m}^3$	PM <sub>2.5</sub> 濃度: _____ $\mu\text{g}/\text{m}^3$
	PM <sub>2.5</sub> 濃度: <u>10</u> $\mu\text{g}/\text{m}^3$	PM <sub>2.5</sub> 濃度: _____ $\mu\text{g}/\text{m}^3$	風速: _____ m/s
	風速: <u>5.7</u> m/s	風速: _____ m/s	風向: _____
	風向: <u>1</u>	風向: _____	
巡查地點	<input checked="" type="checkbox"/> 西螺鎮溪州大橋上 <input type="checkbox"/> 二崙鄉 96 號越堤路(高鐵橋旁) <input type="checkbox"/> 二崙鄉自強大橋上 <input type="checkbox"/> 二崙鄉 74 號越堤路(二崙清潔隊) <input type="checkbox"/> 二崙鄉 64 號越堤路 <input type="checkbox"/> 崙背鄉 40 號越堤路(草湖社區) <input type="checkbox"/> 麥寮鄉西濱大橋上 <input type="checkbox"

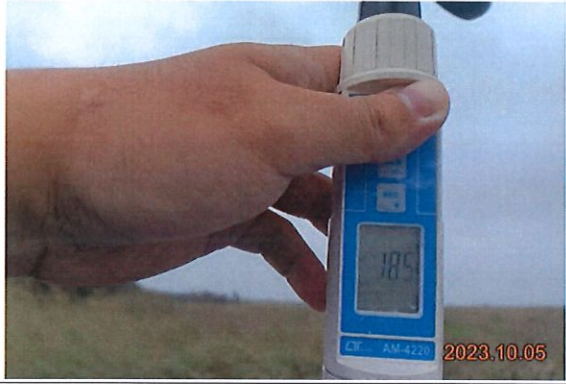
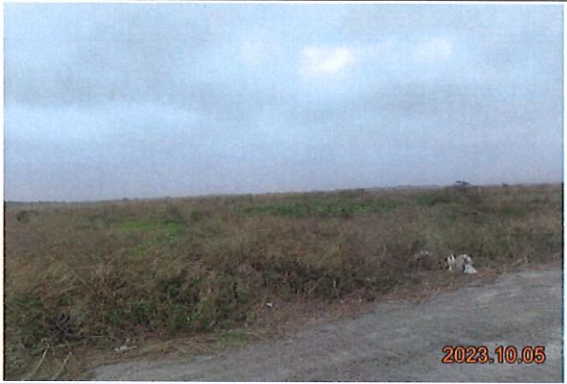
現地風速	下游

現地狀況 描述	<input checked="" type="checkbox"/> 無人耕種區 <input checked="" type="checkbox"/> 農耕施作區 <input checked="" type="checkbox"/> 抑制揚塵工法施作區 <input type="checkbox"/> 其他: _____ ( <input type="checkbox"/> 灘地灑水 <input checked="" type="checkbox"/> 綠覆蓋 <input type="checkbox"/> 水覆蓋 <input checked="" type="checkbox"/> 防風林 <input type="checkbox"/> 防塵網 <input type="checkbox"/> 培厚 <input type="checkbox"/> 疏濬 )		
主要裸露灘地	<input checked="" type="checkbox"/> 上游 ( <input type="checkbox"/> 北岸 <input checked="" type="checkbox"/> 河道中 <input type="checkbox"/> 南岸 ) / <input checked="" type="checkbox"/> 下游 ( <input type="checkbox"/> 北岸 <input checked="" type="checkbox"/> 河道中 <input type="checkbox"/> 南岸 )		
現地氣象資料	1. 現地風速: _____ 18.5 _____ m/s      2. 現地風向: _____ 10 _____ (degrees)		
現場地形 描述	現地風速 18.5 m/s，複式斷面防風林植生狀況良好，現場上游南岸低灘裸露地與部分未覆蓋高灘地農耕施作區有大量揚塵發生。		
備註

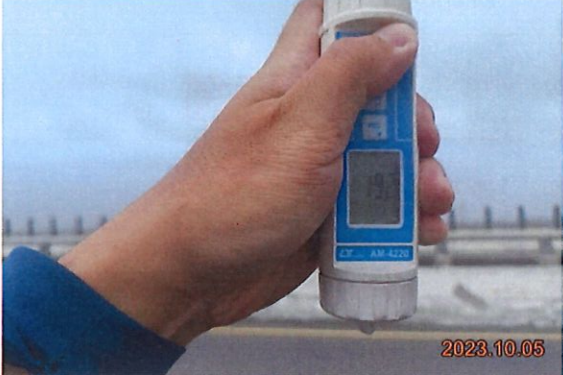
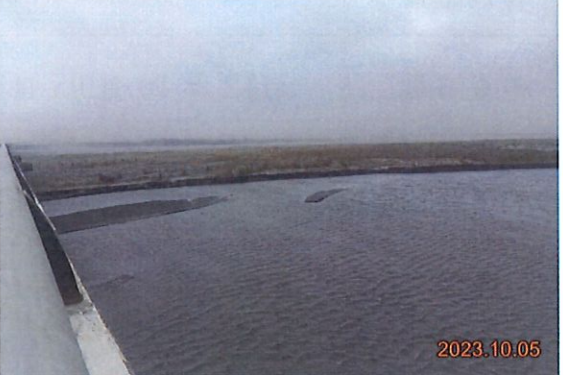
<p style="text-align: right; color: red;">2023.10.05</p>	現地風速	上游北岸

現地狀況 描述	<input checked="" type="checkbox"/> 無人耕種區 <input checked="" type="checkbox"/> 抑制揚塵工法施作區 ( <input type="checkbox"/> 灘地灑水 <input checked="" type="checkbox"/> 綠覆蓋 <input checked="" type="checkbox"/> 水覆蓋 <input type="checkbox"/> 防風林 <input type="checkbox"/> 防塵網 <input type="checkbox"/> 培厚 <input type="checkbox"/> 疏濬 )		<input type="checkbox"/> 農耕施作區 <input type="checkbox"/> 其他: _____
主要裸露灘地	<input checked="" type="checkbox"/> 上游 ( <input type="checkbox"/> 北岸 <input type="checkbox"/> 河道中 <input checked="" type="checkbox"/> 南岸 ) / <input type="checkbox"/> 下游 ( <input type="checkbox"/> 北岸 <input type="checkbox"/> 河道中 <input checked="" type="checkbox"/> 南岸 )		
現地氣象資料	1. 現地風速: _____ 19.2 _____ m/s      2. 現地風向: _____ 3 _____ (degrees)		
現場地形 描述	現地風速 19.2 m/s，西濱大橋下野生綠覆良好，西濱大橋下游河道有機具進行作業，現場西濱大橋上下游河中島裸露地及下游北岸裸露地有揚塵發生。		
備註
