112 年度雲林縣濁水溪河川揚塵宣導、應變防制及環境清理計畫

濁水溪河川揚塵現場巡查紀錄單

巡查表單編號	Y1epb-112-123		
巡查日期	112 年 12 月 16 日 星期六	巡查人員

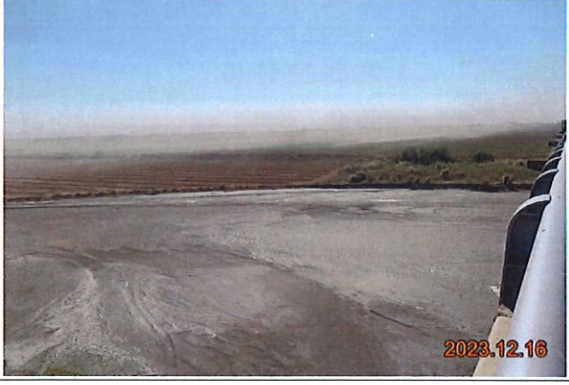
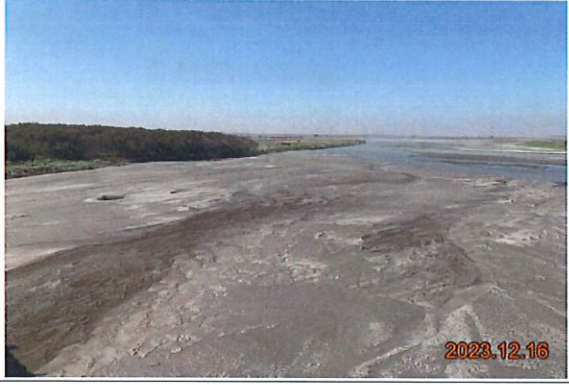
上游南岸	下游南岸

現地狀況 描述	<input checked="" type="checkbox"/> 無人耕種區 <input checked="" type="checkbox"/> 抑制揚塵工法施作區 (<input type="checkbox"/> 灘地灑水 <input checked="" type="checkbox"/> 綠覆蓋 <input type="checkbox"/> 水覆蓋 <input type="checkbox"/> 防風林 <input type="checkbox"/> 防塵網 <input type="checkbox"/> 培厚 <input type="checkbox"/> 疏濬)		<input type="checkbox"/> 農耕施作區 <input type="checkbox"/> 其他: _____
主要裸露灘地	<input checked="" type="checkbox"/> 上游 (<input type="checkbox"/> 北岸 <input checked="" type="checkbox"/> 河道中 <input type="checkbox"/> 南岸) / <input checked="" type="checkbox"/> 下游 (<input type="checkbox"/> 北岸 <input checked="" type="checkbox"/> 河道中 <input type="checkbox"/> 南岸)		
現地氣象資料	1. 現地風速: <u>11.3</u> m/s		2. 現地風向: <u>349</u> (degrees)
現場地形 描述	現地風速 11.3 m/s，河道水位低，河道低灘溼裸露地面積高，上游南岸農耕區域有揚塵發生，下游電塔下及北岸有局部揚塵發生。		
備註

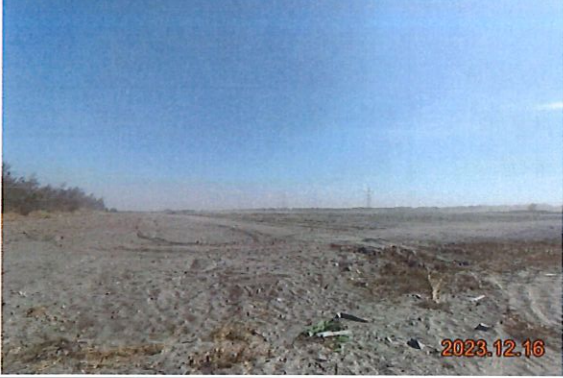
現地狀況	現地狀況

現地狀況 描述	<input checked="" type="checkbox"/> 無人耕種區 <input type="checkbox"/> 農耕施作區 <input checked="" type="checkbox"/> 抑制揚塵工法施作區 <input type="checkbox"/> 其他: _____ (<input type="checkbox"/> 灘地灑水 <input checked="" type="checkbox"/> 綠覆蓋 <input type="checkbox"/> 水覆蓋 <input checked="" type="checkbox"/> 防風林 <input type="checkbox"/> 防塵網 <input type="checkbox"/> 培厚 <input type="checkbox"/> 疏濬)		
主要裸露灘地	<input checked="" type="checkbox"/> 上游 (<input type="checkbox"/> 北岸 <input type="checkbox"/> 河道中 <input checked="" type="checkbox"/> 南岸) / <input checked="" type="checkbox"/> 下游 (<input type="checkbox"/> 北岸 <input type="checkbox"/> 河道中 <input checked="" type="checkbox"/> 南岸)		
現地氣象資料	1. 現地風速: <u>9.4</u> m/s 2. 現地風向: <u>7</u> (degrees)		
現場地形 描述	現地風速 9.4 m/s，複式斷面植生防風林狀況良好，高灘地農耕施作區狀況良好，現場中低灘地農耕施作區未覆蓋有大量揚塵發生。		
備註

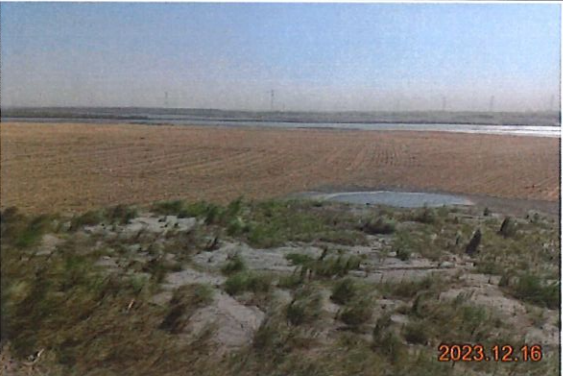
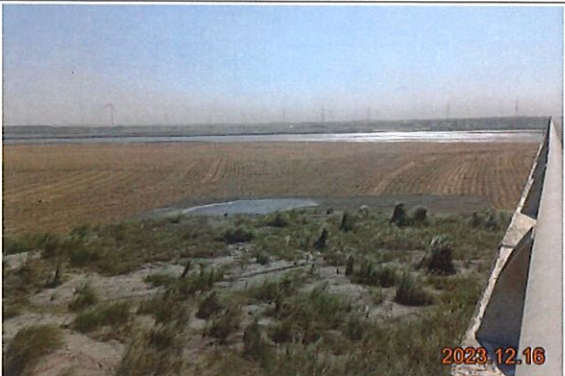
下游河中灘地	下游北岸

現地狀況 描述	<input checked="" type="checkbox"/> 無人耕種區 <input checked="" type="checkbox"/> 抑制揚塵工法施作區 <input type="checkbox"/> 農耕施作區 <input type="checkbox"/> 其他: _____ (<input type="checkbox"/> 灘地灑水 <input checked="" type="checkbox"/> 綠覆蓋 <input checked="" type="checkbox"/> 水覆蓋 <input type="checkbox"/> 防風林 <input type="checkbox"/> 防塵網 <input type="checkbox"/> 培厚 <input type="checkbox"/> 疏濬)		
主要裸露灘地	<input checked="" type="checkbox"/> 上游 (<input type="checkbox"/> 北岸 <input type="checkbox"/> 河道中 <input checked="" type="checkbox"/> 南岸) / <input type="checkbox"/> 下游 (<input type="checkbox"/> 北岸 <input type="checkbox"/> 河道中 <input checked="" type="checkbox"/> 南岸)		
現地氣象資料	1. 現地風速: <u>7.4</u> m/s 2. 現地風向: <u>351</u> (degrees)		
現場地形 描述	現地風速 14.2 m/s，西濱大橋南北岸攔水土提情形良好，已完成大面積稻草席鋪設大量減少裸露地面積，現場僅下游北岸低灘地有揚塵發生。		
備註
