113 年度雲林縣濁水溪河川揚塵宣導、應變防制及環境清理計畫

濁水溪河川揚塵現場巡查紀錄單

巡查表單編號	Y1epb-113-294		
巡查日期	114 年 2 月 3 日 星期一	巡查人員

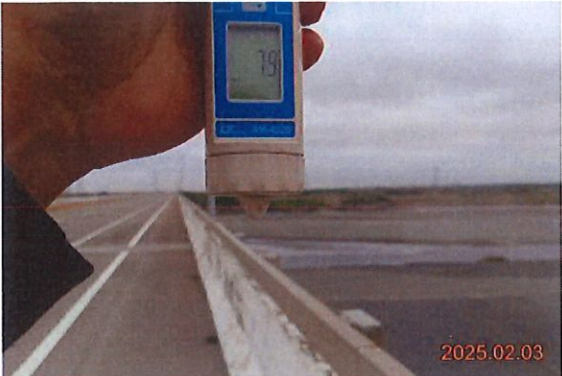
現地風速	上游北岸

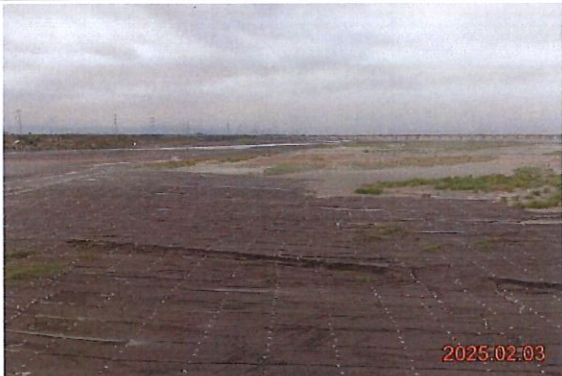
現地狀況 描述	<input checked="" type="checkbox"/> 無人耕種區 <input type="checkbox"/> 農耕施作區 <input checked="" type="checkbox"/> 抑制揚塵工法施作區 <input checked="" type="checkbox"/> 其他: <u>鋪設稻草蓆</u> (<input type="checkbox"/> 灘地灑水 <input checked="" type="checkbox"/> 綠覆蓋 <input checked="" type="checkbox"/> 水覆蓋 <input type="checkbox"/> 防風林 <input type="checkbox"/> 防塵網 <input type="checkbox"/> 培厚 <input type="checkbox"/> 疏濬)		
主要裸露灘地	<input checked="" type="checkbox"/> 上游 (<input type="checkbox"/> 北岸 <input checked="" type="checkbox"/> 河道中 <input type="checkbox"/> 南岸) / <input checked="" type="checkbox"/> 下游 (<input type="checkbox"/> 北岸 <input checked="" type="checkbox"/> 河道中 <input type="checkbox"/> 南岸)		
現地氣象資料	1. 現地風速: <u>7.9</u> m/s 2. 現地風向: <u>6</u> (degrees)		
現場地形 描述	現地風速 7.9m/s, 溪州大橋橋墩下區域防塵網鋪設覆蓋良好, 下游南岸稻草蓆鋪設覆蓋良好, 上游南岸攔水土堤完成蓄水情形良好, 現場上游河道裸露地有輕微揚塵發生。		
備註

上游河道	上游南岸

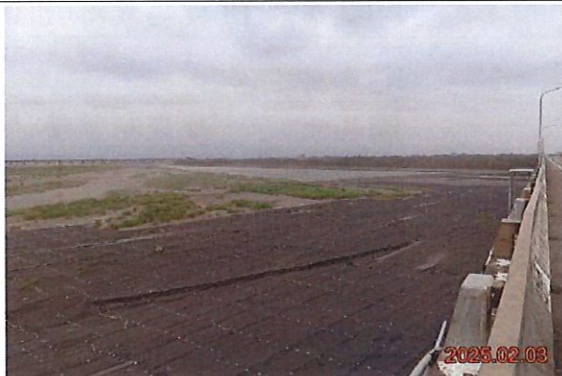
上游南岸	下游南岸

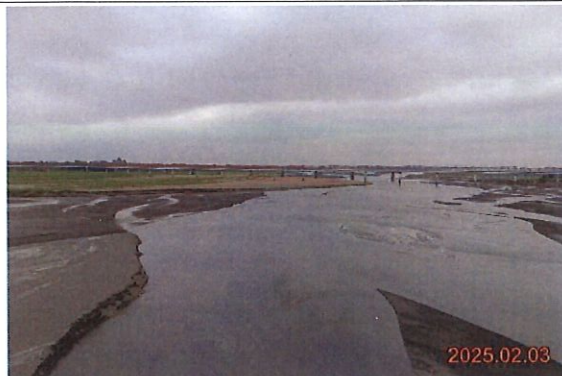
下游河道	下游北岸
