# 113 年度雲林縣濁水溪河川揚塵宣導、應變防制及環境清理計畫

## 濁水溪河川揚塵現場巡查紀錄單

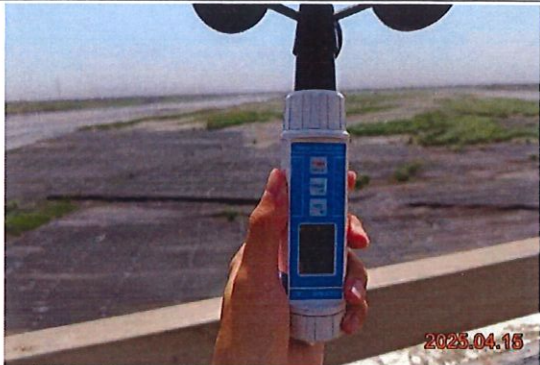
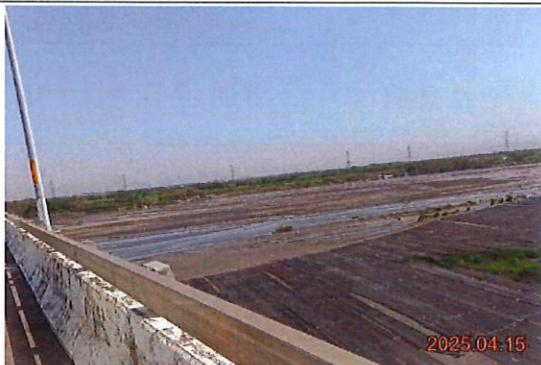
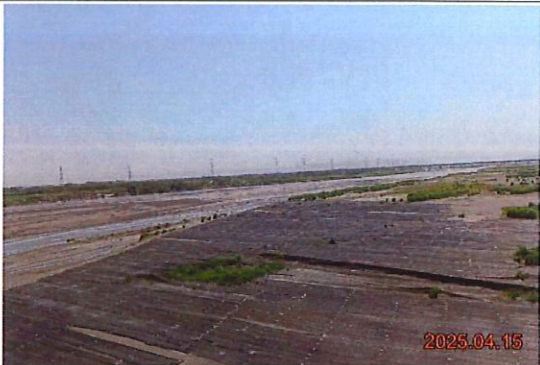
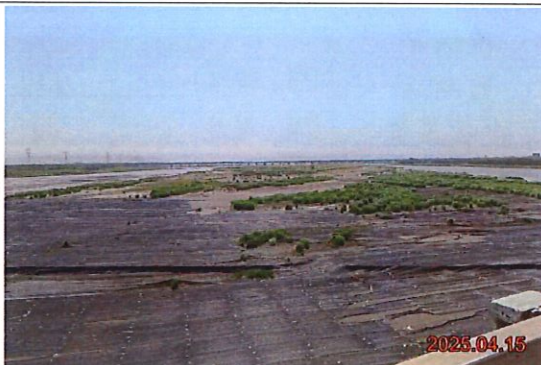
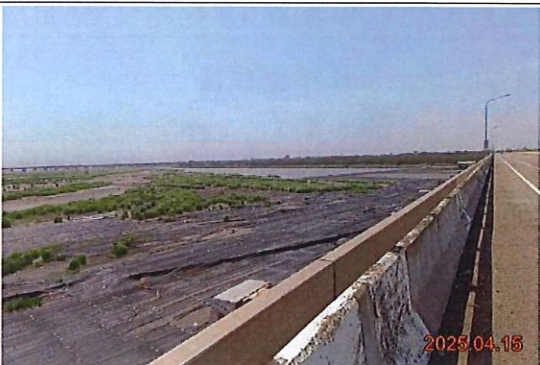
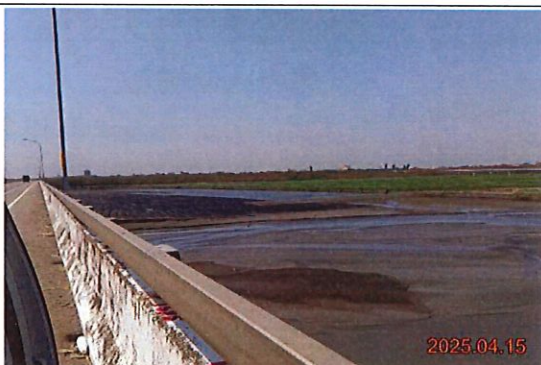
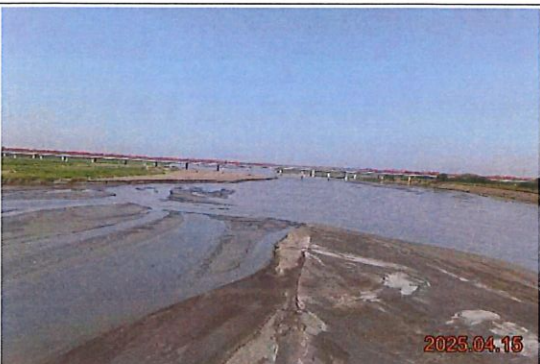
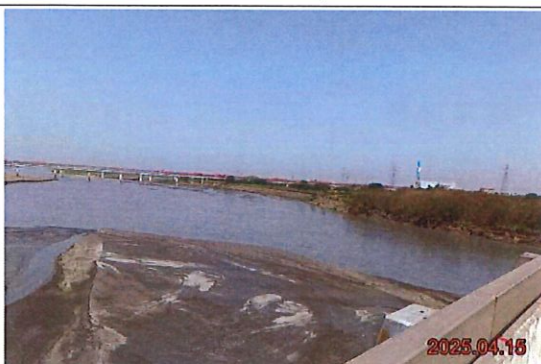
| 現場地形<br>描述 | 現地風速 2.2m/s, 溪州大橋橋墩下區域防塵網鋪設覆蓋良好, 下游南岸稻草蓆鋪設覆蓋良好, 現場無揚塵發生。 | | |

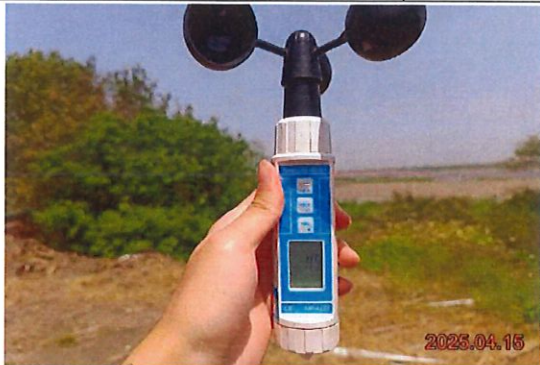
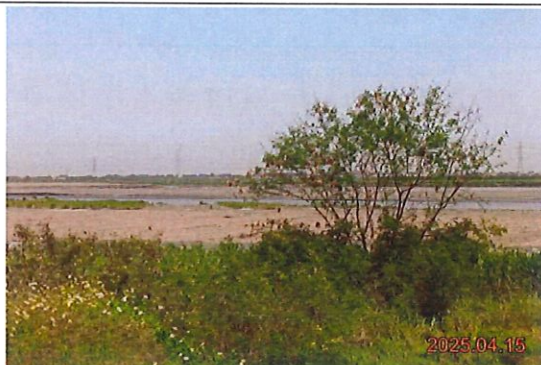
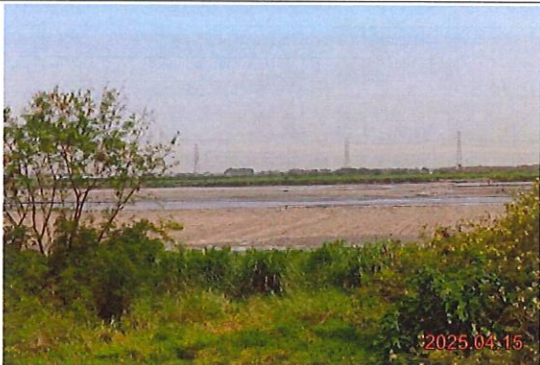
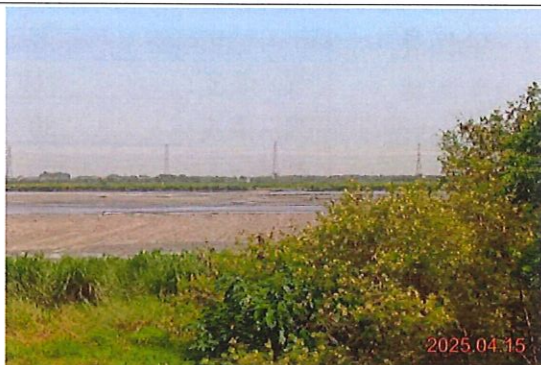
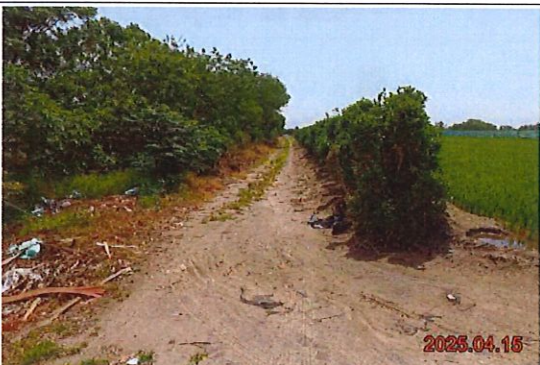
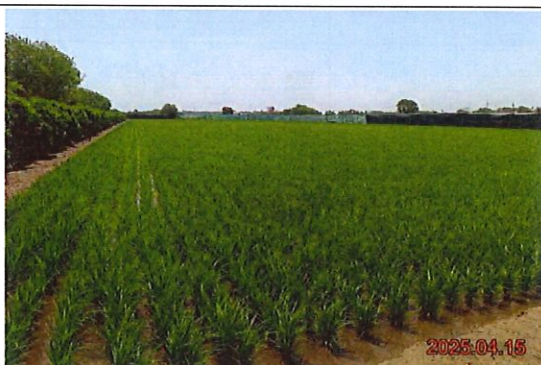
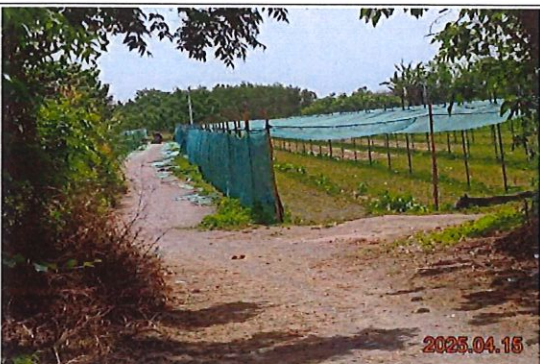
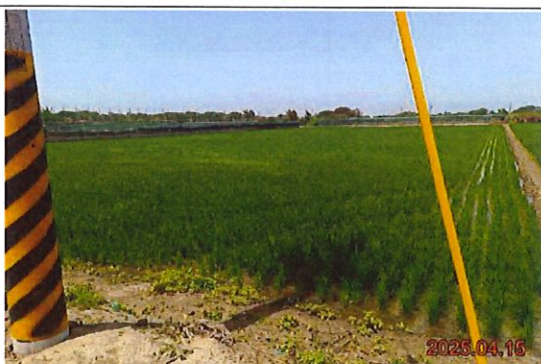
| 現場地形<br>描述 | 現地風速 4.5m/s，南岸農地耕作良好，河道裸露地稻草席維持良好，現場無揚塵發生 | | |

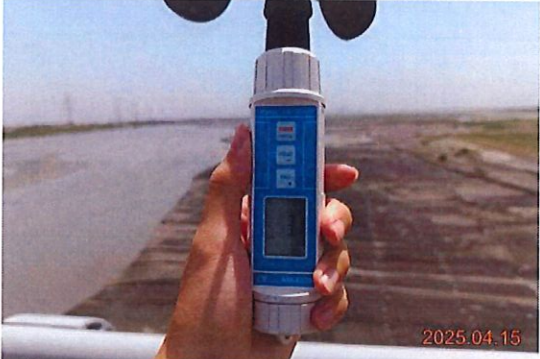
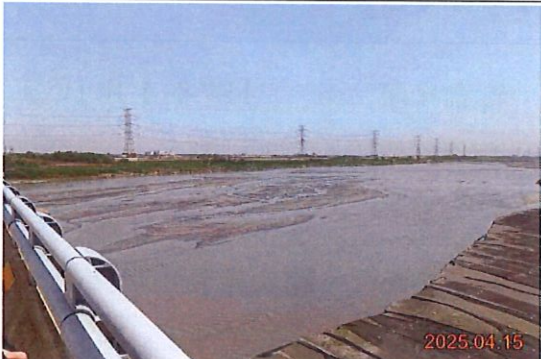
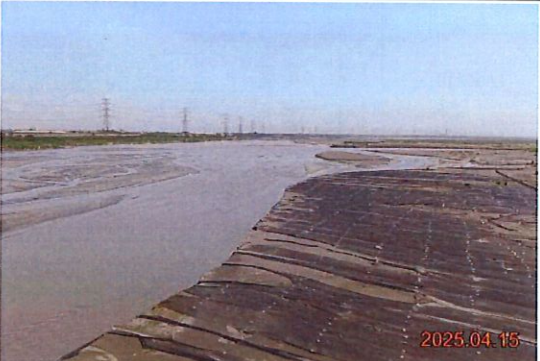
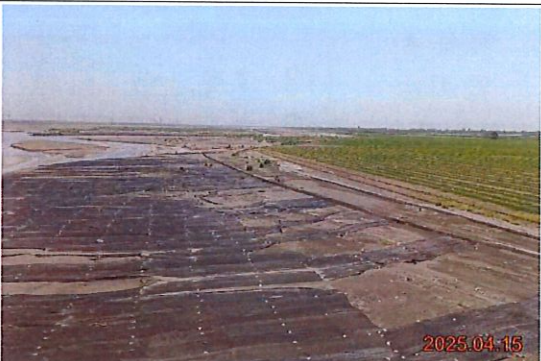
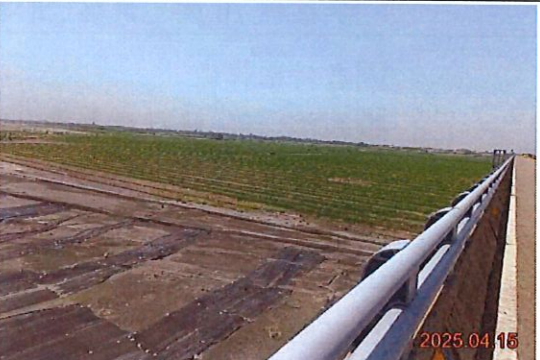
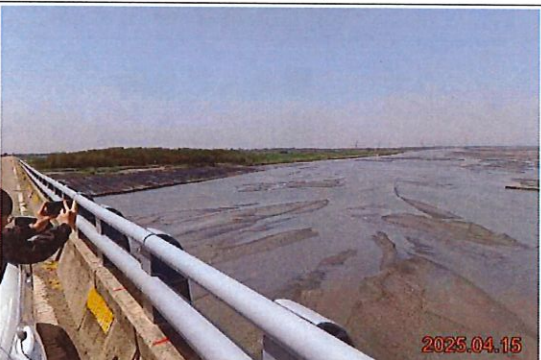
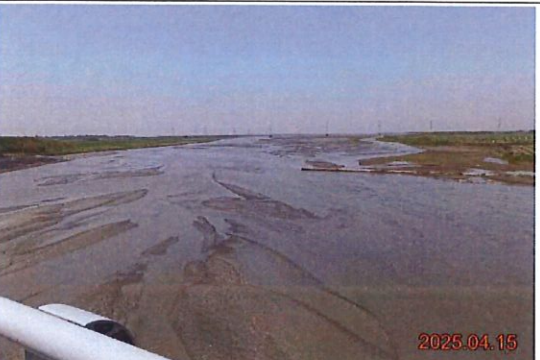
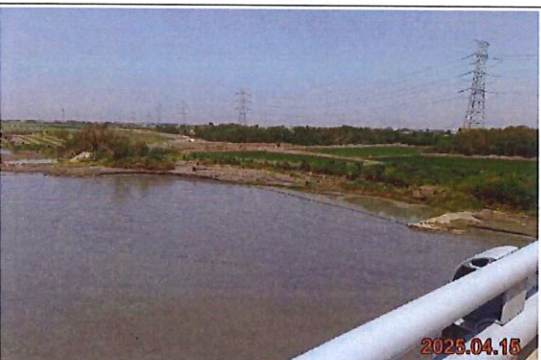
| 現場地形<br>描述 | 現地風速 3.1m/s，上游南岸及下游北岸農耕施作良好，橋墩下防塵網維持良好，現場無揚塵發生。 | | |

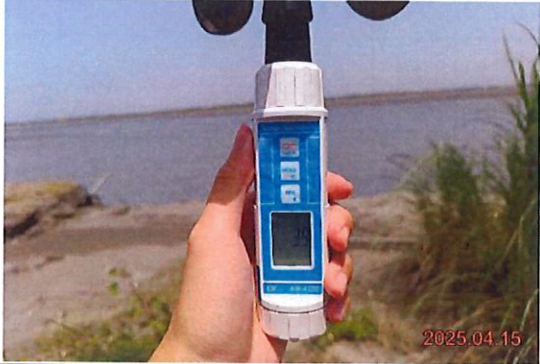
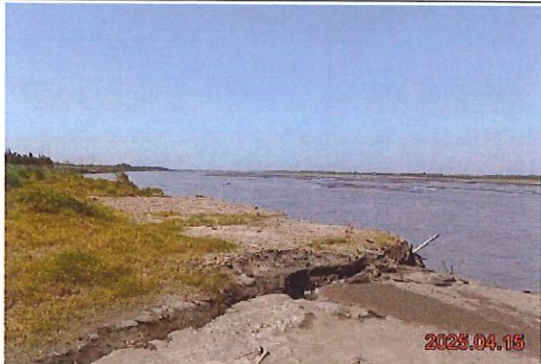
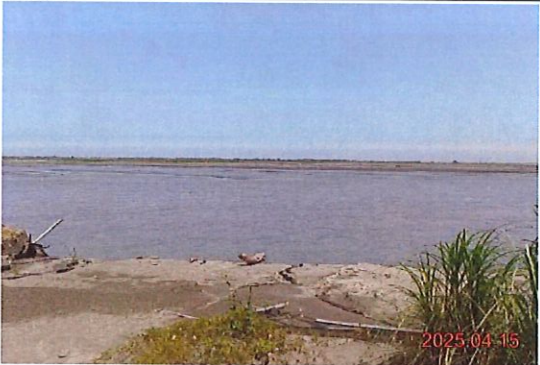
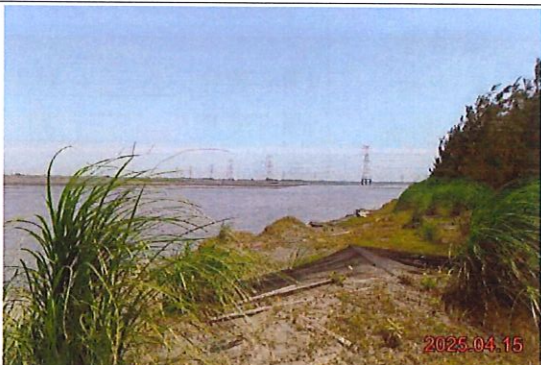
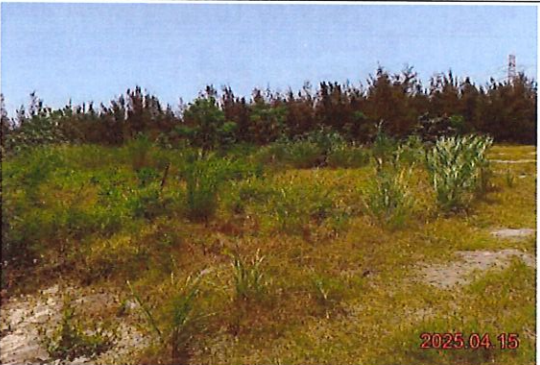
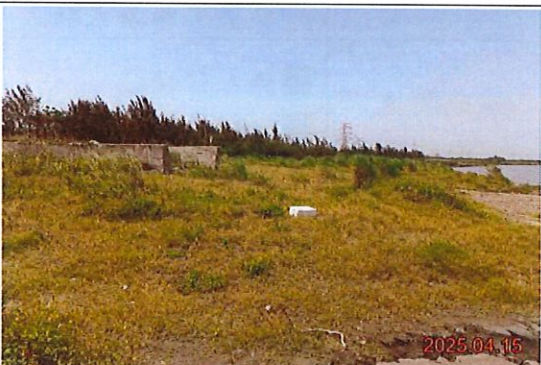
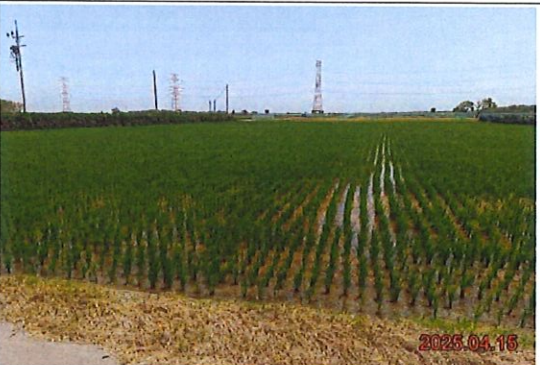
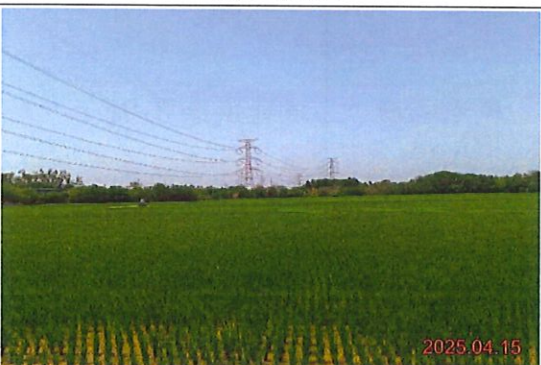
| 現場地形<br>描述 | 現地風速 3.9m/s, 北岸上游電塔下稻草席防塵網維持良好, 農耕區耕作良好, 現場無揚塵發生。 | | |

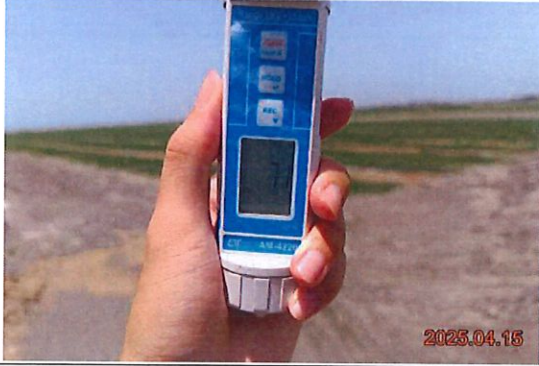
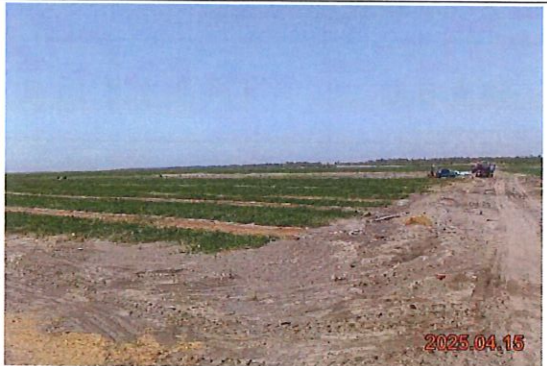
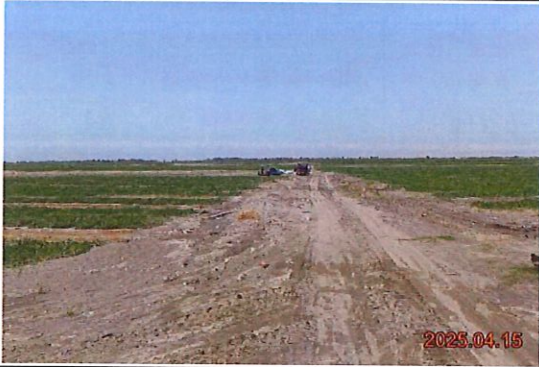
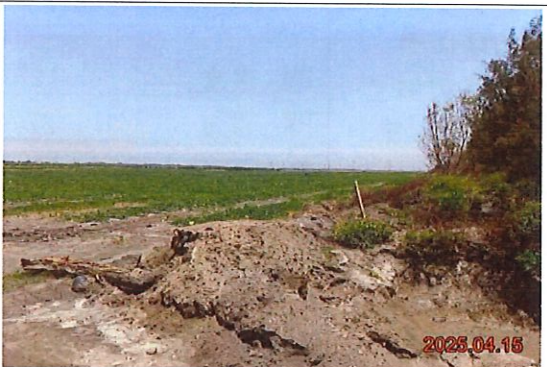
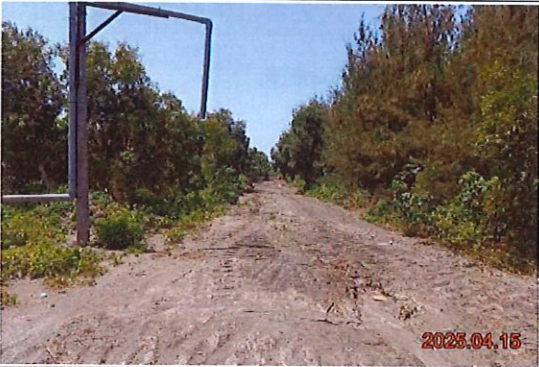
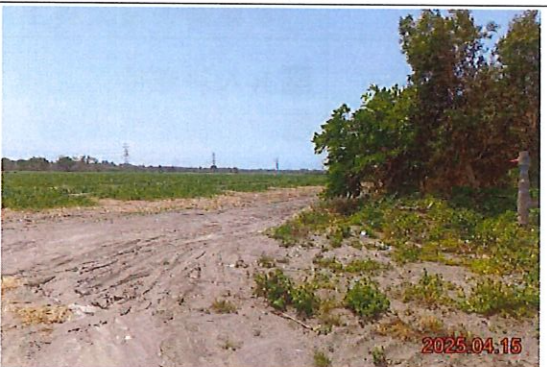
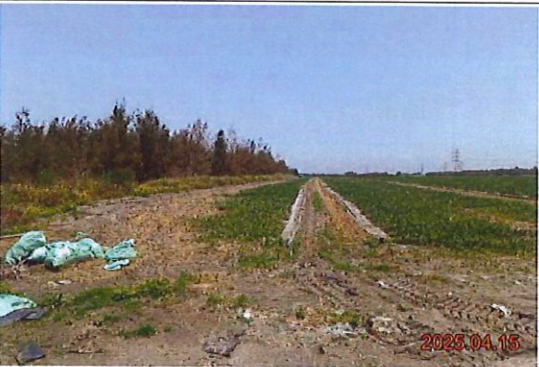
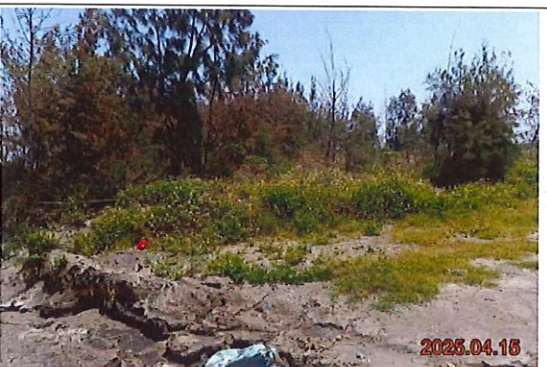
| 現場地形<br>描述 | 現場風速 7.1m/s，高灘地農耕施作區耕作中，複式斷面情形良好，現場無揚塵發生。 | | |

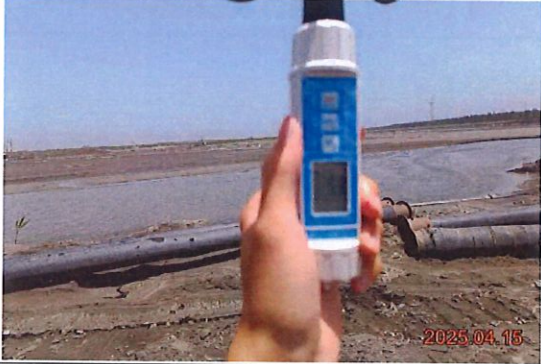
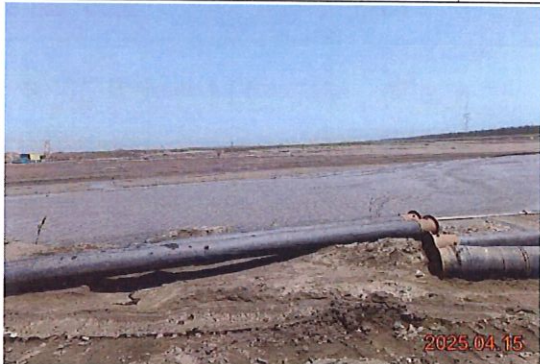
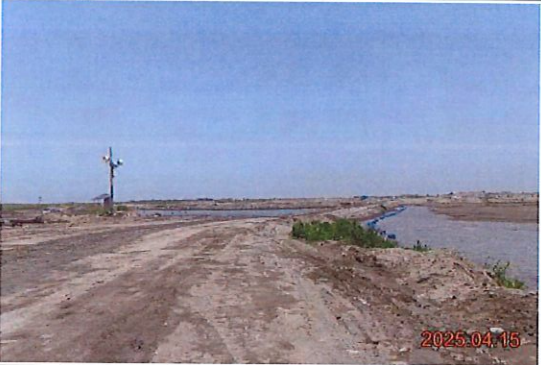
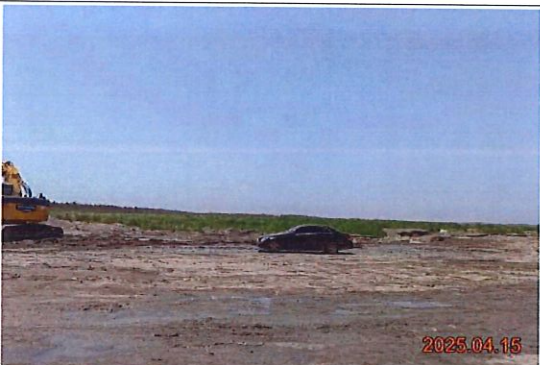
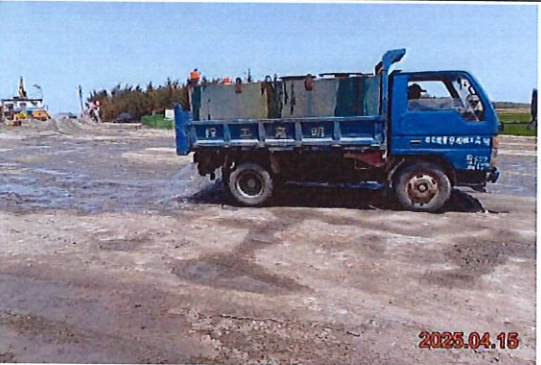
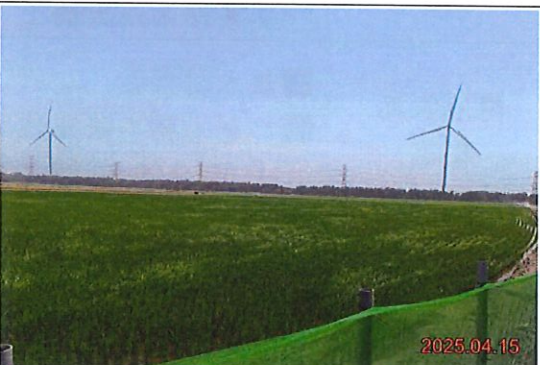
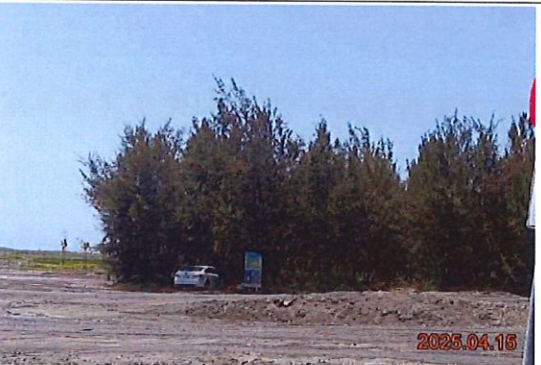
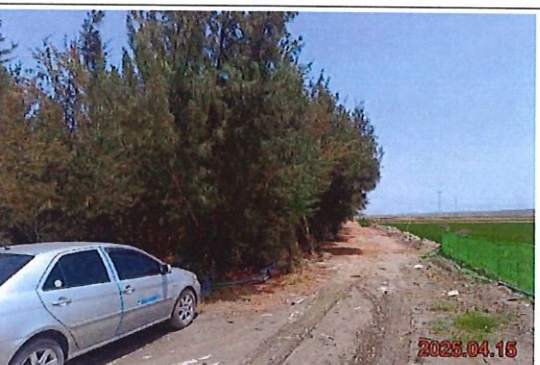
| 現場地形<br>描述 | 現場風速 5.3m/s，南岸複式斷面養護良好，灘地水線及灑水車灑水作業中，現場工程機具作業中，現場灘地輕微揚塵發生。 | | |

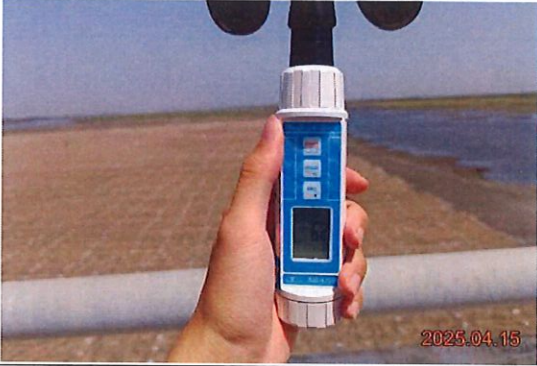
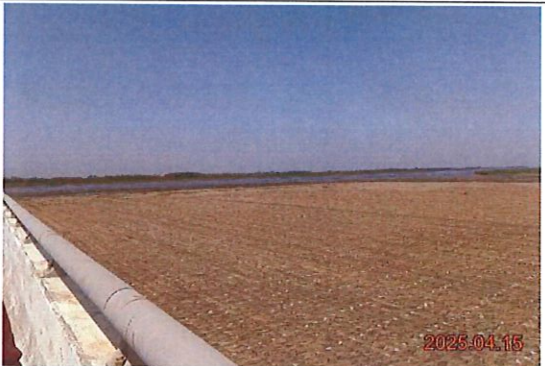
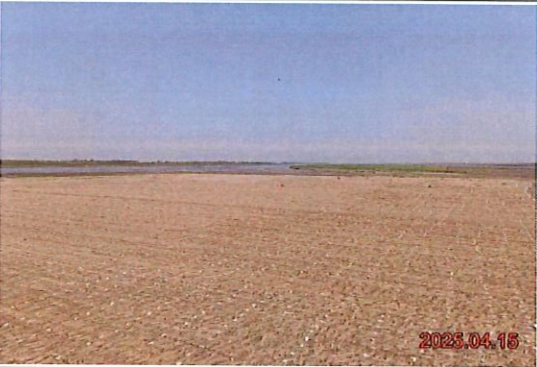
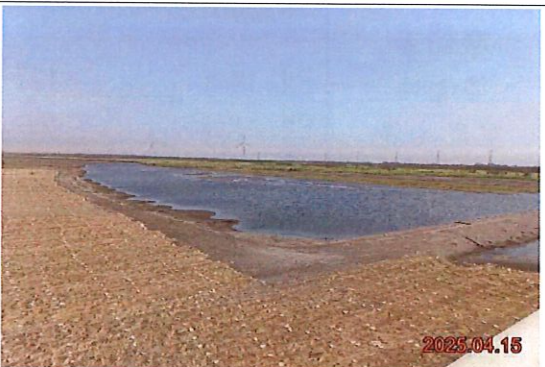
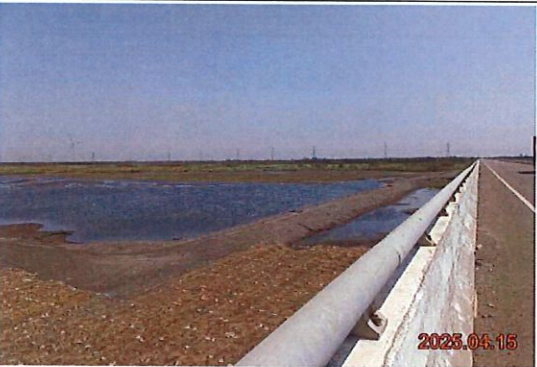
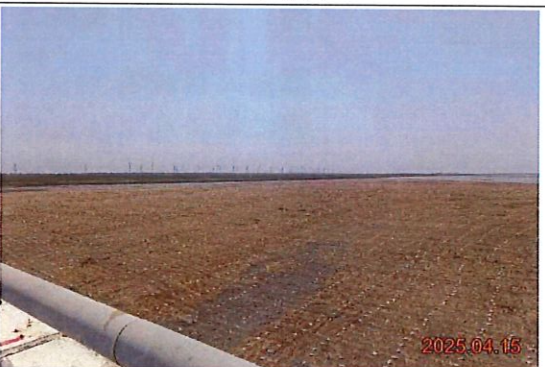
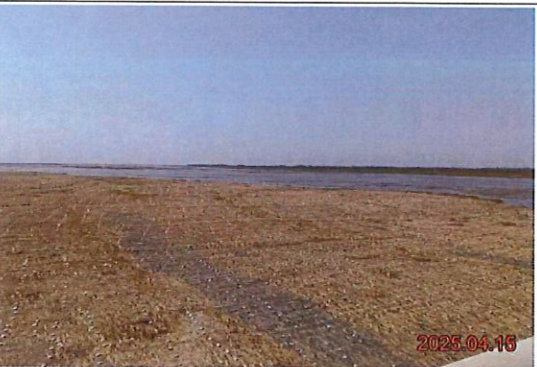
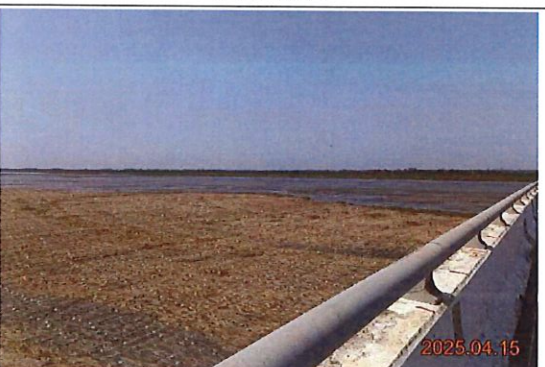
| 現場地形<br>描述 | 現地風速 6.2m/s, 上游南岸蓄水池塘維持良好, 下游北岸與橋墩下稻草蓆維持良好, 下游河道機具作業中, 現場無揚塵發生。 | | |

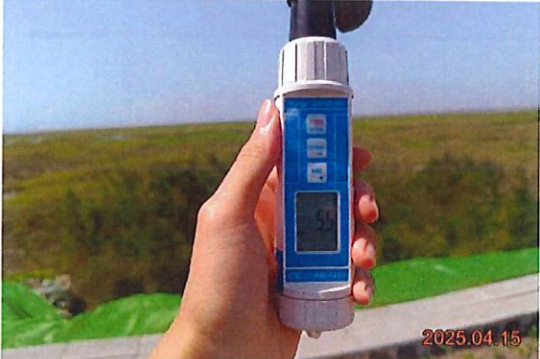
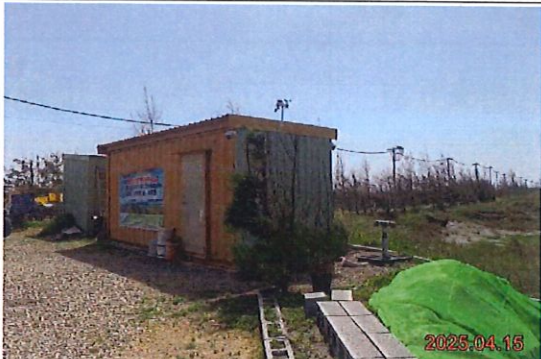
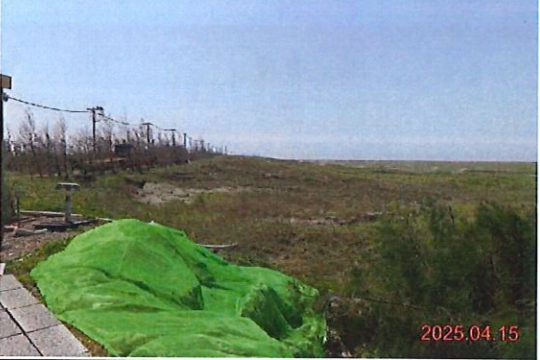
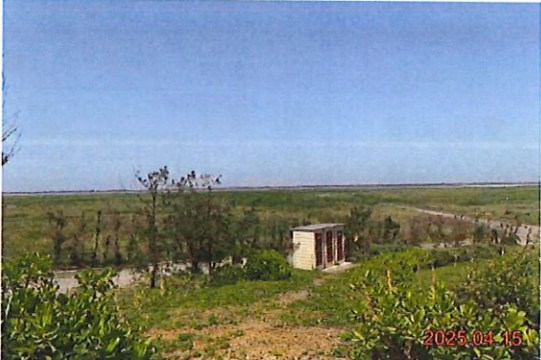
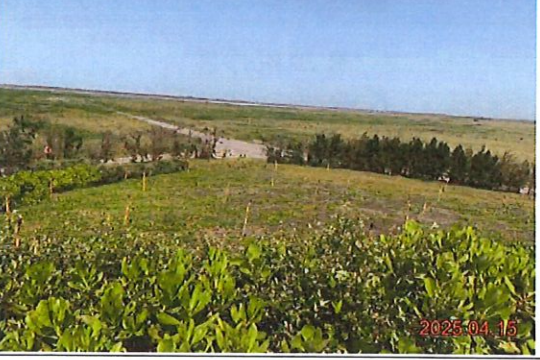
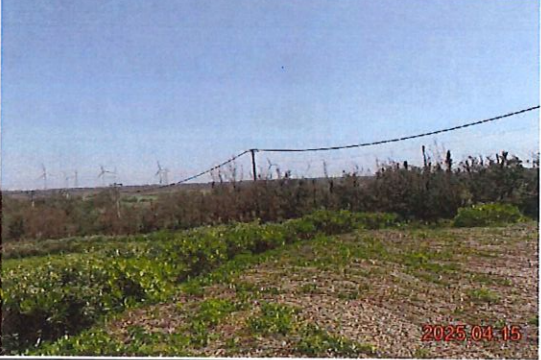
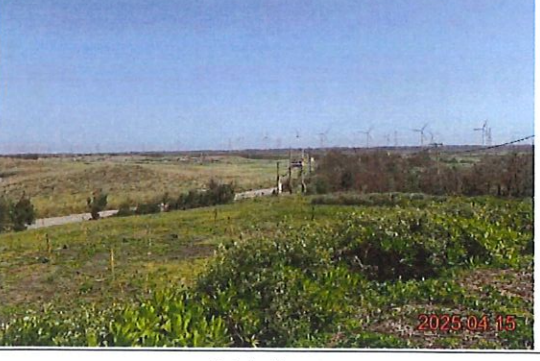
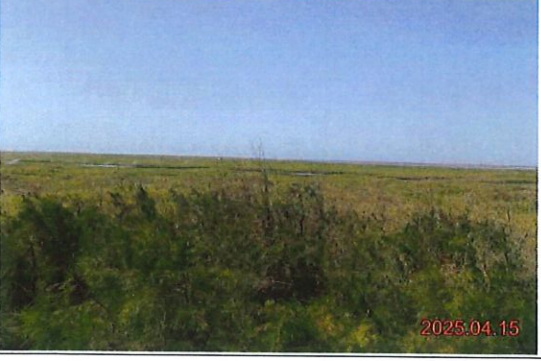
| 現場地形<br>描述 | 現地風速 5.5m/s，南岸水、綠覆蓋良好，22 口井水線灑水作業中，現場無揚塵發生。 | | |
