113 年度雲林縣濁水溪河川揚塵宣導、應變防制及環境清理計畫

濁水溪河川揚塵現場巡查紀錄單

巡查表單編號	Y1epb-113-139		
巡查日期	113 年 11 月 21 日 星期四	巡查人員

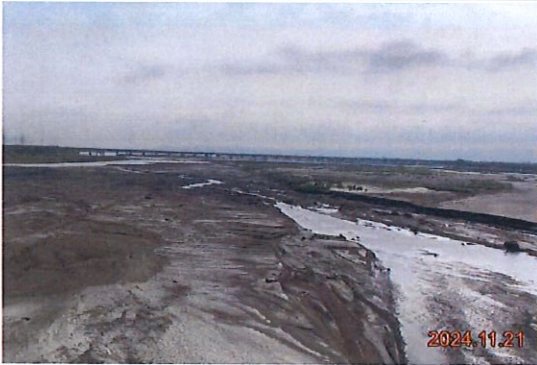
巡查表單編號	Y1epb-113-139	巡查日期	113 年 11 月 21 日 星期四
現場 照片	 	 	
	現地風速	上游北岸

現地狀況 描述	<input checked="" type="checkbox"/> 無人耕種區 <input type="checkbox"/> 農耕施作區 <input checked="" type="checkbox"/> 抑制揚塵工法施作區 <input checked="" type="checkbox"/> 其他: <u>鋪設稻草蓆</u> (<input type="checkbox"/> 灘地灑水 <input checked="" type="checkbox"/> 綠覆蓋 <input checked="" type="checkbox"/> 水覆蓋 <input type="checkbox"/> 防風林 <input type="checkbox"/> 防塵網 <input type="checkbox"/> 培厚 <input type="checkbox"/> 疏濬)		
主要裸露灘地	<input checked="" type="checkbox"/> 上游 (<input type="checkbox"/> 北岸 <input checked="" type="checkbox"/> 河道中 <input type="checkbox"/> 南岸) / <input checked="" type="checkbox"/> 下游 (<input type="checkbox"/> 北岸 <input checked="" type="checkbox"/> 河道中 <input type="checkbox"/> 南岸)		
現地氣象資料	1. 現地風速: <u>4.2</u> m/s 2. 現地風向: <u>1</u> (degrees)		
現場地形 描述	現地風速 4.2m/s，河道水位高，上游灘地濕裸露面積大，現場沒有揚塵發生。		
備註

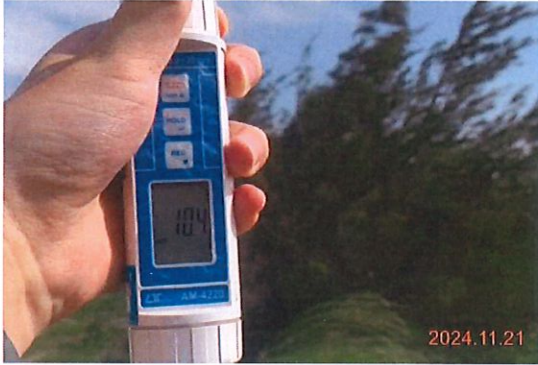
現地風速	現地狀況

現地狀況 描述	<input checked="" type="checkbox"/> 無人耕種區 <input checked="" type="checkbox"/> 農耕施作區 <input checked="" type="checkbox"/> 抑制揚塵工法施作區 <input type="checkbox"/> 其他: _____ (<input checked="" type="checkbox"/> 灘地灑水 <input checked="" type="checkbox"/> 綠覆蓋 <input checked="" type="checkbox"/> 水覆蓋 <input type="checkbox"/> 防風林 <input type="checkbox"/> 防塵網 <input type="checkbox"/> 培厚 <input type="checkbox"/> 疏濬)		
主要裸露灘地	<input checked="" type="checkbox"/> 上游 (<input type="checkbox"/> 北岸 <input checked="" type="checkbox"/> 河道中 <input checked="" type="checkbox"/> 南岸) / <input checked="" type="checkbox"/> 下游 (<input type="checkbox"/> 北岸 <input type="checkbox"/> 河道中 <input checked="" type="checkbox"/> 南岸)		
現地氣象資料	1. 現地風速: _____ 10.4 _____ m/s		2. 現地風向: _____ 7 _____ (degrees)
現場地形 描述	現地風速 10.4m/s，農耕區施作良好，現場北岸與電塔下揚塵發生。		
備註
