113 年度雲林縣濁水溪河川揚塵宣導、應變防制及環境清理計畫

濁水溪河川揚塵現場巡查紀錄單

巡查表單編號	Y1epb-113-147		
巡查日期	113 年 11 月 26 日 星期二	巡查人員

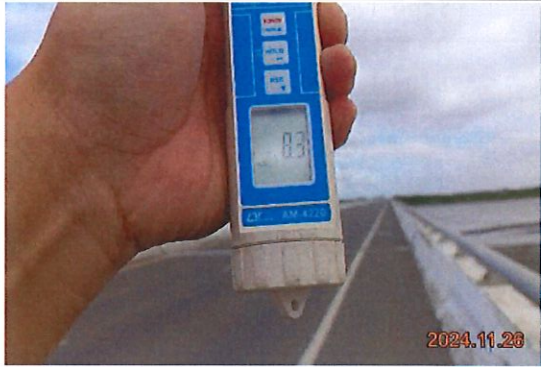
現地風速	上游北岸

現地狀況 描述	<input checked="" type="checkbox"/> 無人耕種區 <input type="checkbox"/> 農耕施作區 <input checked="" type="checkbox"/> 抑制揚塵工法施作區 <input checked="" type="checkbox"/> 其他: <u>稻草蓆</u> (<input type="checkbox"/> 灘地灑水 <input checked="" type="checkbox"/> 綠覆蓋 <input checked="" type="checkbox"/> 水覆蓋 <input type="checkbox"/> 防風林 <input type="checkbox"/> 防塵網 <input type="checkbox"/> 培厚 <input type="checkbox"/> 疏濬)		
主要裸露灘地	<input checked="" type="checkbox"/> 上游 (<input type="checkbox"/> 北岸 <input type="checkbox"/> 河道中 <input checked="" type="checkbox"/> 南岸) / <input type="checkbox"/> 下游 (<input type="checkbox"/> 北岸 <input type="checkbox"/> 河道中 <input checked="" type="checkbox"/> 南岸)		
現地氣象資料	1. 現地風速: <u>8.3</u> m/s 2. 現地風向: <u>6</u> (degrees)		
現場地形 描述	現地風速 8.3m/s，西濱大橋區域河中島灘地逐漸轉為乾裸露地，下游北岸有機具作業，下游河中島裸露地有揚塵發生。		
備註

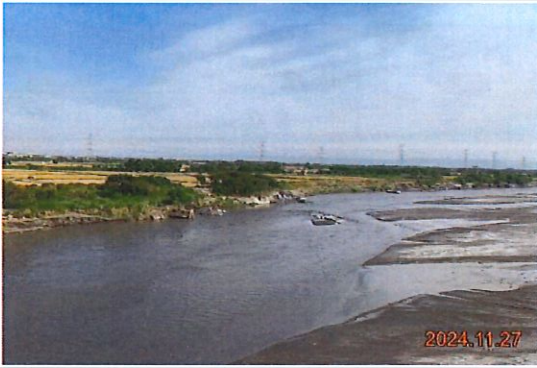
上游河道	上游南岸

現地狀況 描述	<input checked="" type="checkbox"/> 無人耕種區 <input type="checkbox"/> 農耕施作區 <input checked="" type="checkbox"/> 抑制揚塵工法施作區 <input checked="" type="checkbox"/> 其他: <u>鋪設稻草蓆</u> (<input type="checkbox"/> 灘地灑水 <input checked="" type="checkbox"/> 綠覆蓋 <input checked="" type="checkbox"/> 水覆蓋 <input type="checkbox"/> 防風林 <input type="checkbox"/> 防塵網 <input type="checkbox"/> 培厚 <input type="checkbox"/> 疏濬)		
主要裸露灘地	<input checked="" type="checkbox"/> 上游 (<input type="checkbox"/> 北岸 <input checked="" type="checkbox"/> 河道中 <input type="checkbox"/> 南岸) / <input checked="" type="checkbox"/> 下游 (<input type="checkbox"/> 北岸 <input checked="" type="checkbox"/> 河道中 <input type="checkbox"/> 南岸)		
現地氣象資料	1. 現地風速: <u>5.7</u> m/s 2. 現地風向: <u>11</u> (degrees)		
現場地形 描述	現地風速 5.7m/s, 河道水位高, 灘地裸露面積大, 下游南岸稻草蓆覆蓋, 現場上游中沙大橋下與下游南岸灘地揚塵發生。		
備註

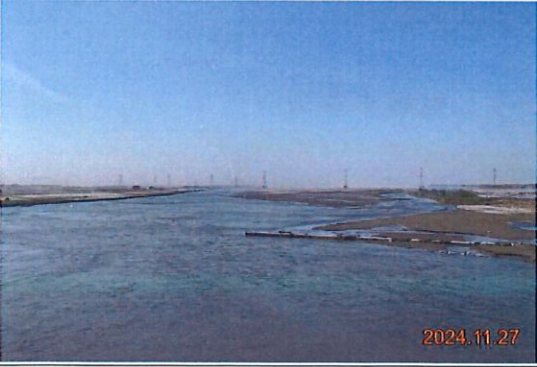
下游河道	下游北岸

現地狀況 描述	<input checked="" type="checkbox"/> 無人耕種區 <input checked="" type="checkbox"/> 抑制揚塵工法施作區 (<input type="checkbox"/> 灘地灑水 <input checked="" type="checkbox"/> 綠覆蓋 <input type="checkbox"/> 水覆蓋 <input type="checkbox"/> 防風林 <input type="checkbox"/> 防塵網 <input type="checkbox"/> 培厚 <input type="checkbox"/> 疏濬)		<input type="checkbox"/> 農耕施作區 <input checked="" type="checkbox"/> 其他: <u>鋪設稻草蓆</u>
主要裸露灘地	<input checked="" type="checkbox"/> 上游 (<input type="checkbox"/> 北岸 <input checked="" type="checkbox"/> 河道中 <input type="checkbox"/> 南岸) / <input checked="" type="checkbox"/> 下游 (<input type="checkbox"/> 北岸 <input checked="" type="checkbox"/> 河道中 <input type="checkbox"/> 南岸)		
現地氣象資料	1. 現地風速: <u>7.1</u> m/s 2. 現地風向: <u>9</u> (degrees)		
現場地形 描述	現地風速 7.1m/s，河道水位高，河道中灘地裸露面積高，現場河岸裸露灘地及電塔下明顯揚塵發生。		
備註
