# 113 年度雲林縣濁水溪河川揚塵宣導、應變防制及環境清理計畫

## 濁水溪河川揚塵現場巡查紀錄單

| 巡查表單編號 | Y1epb-113-163 | | |

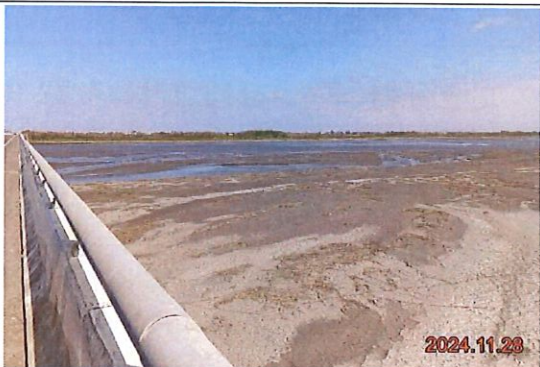
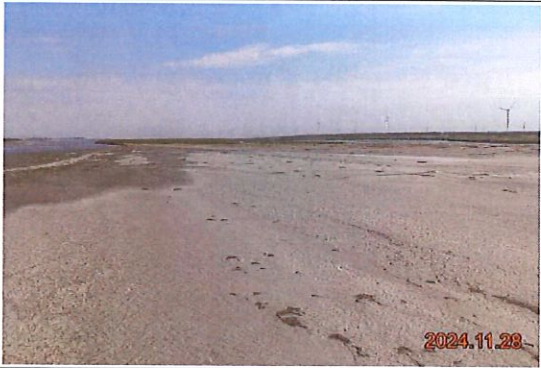
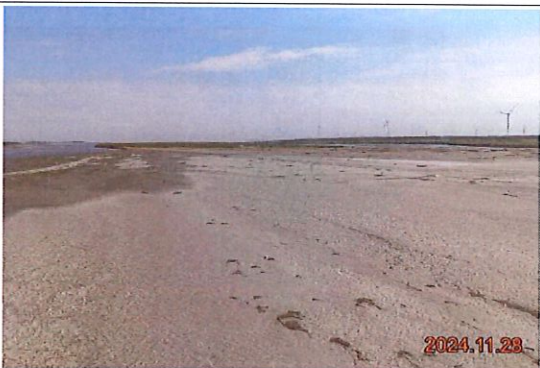
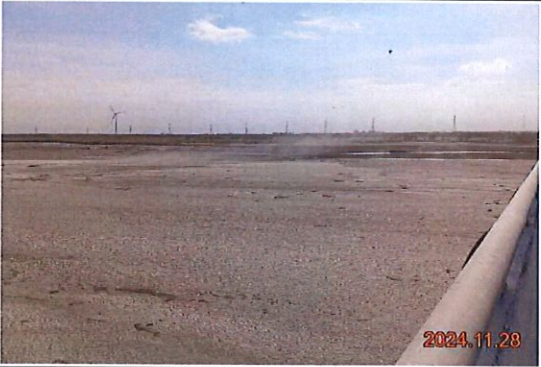
| 現場地形<br>描述 | 現地風速 7.8m/s, 下游北岸稻草蓆鋪設進行中, 西濱大橋區域河中島灘地逐漸轉為乾裸露地且部分有輕微揚塵發生, 下游河中島裸露地有揚塵發生。 | | |

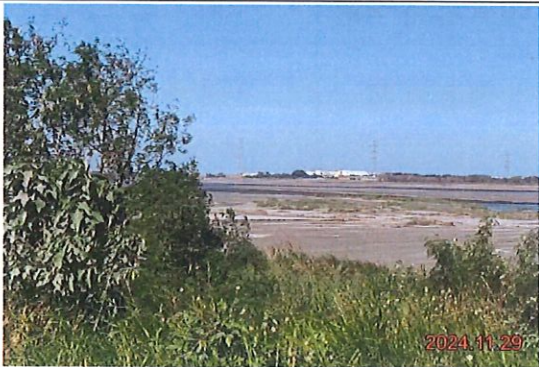
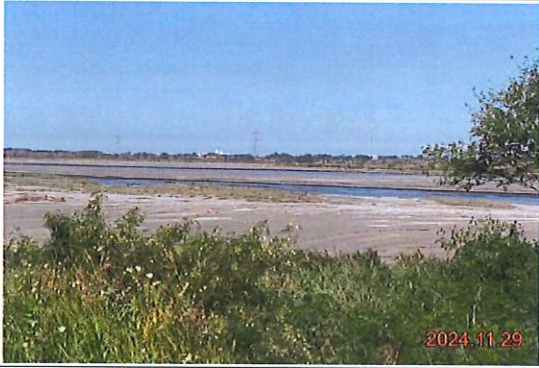
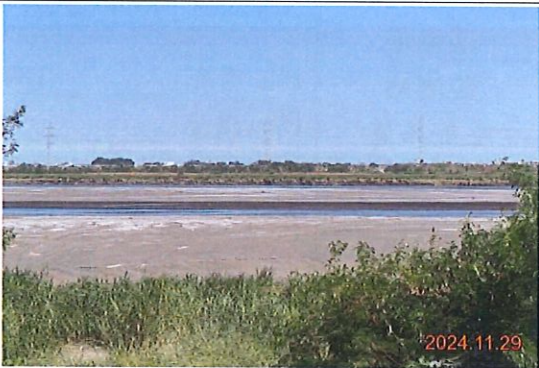
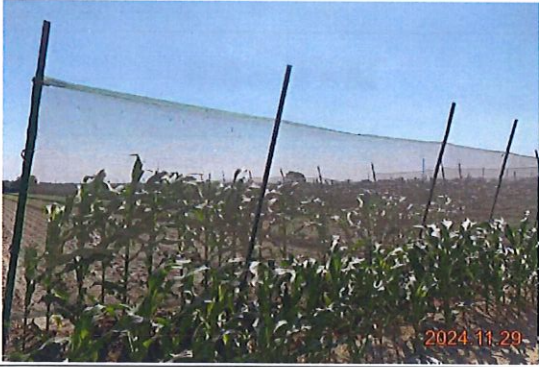
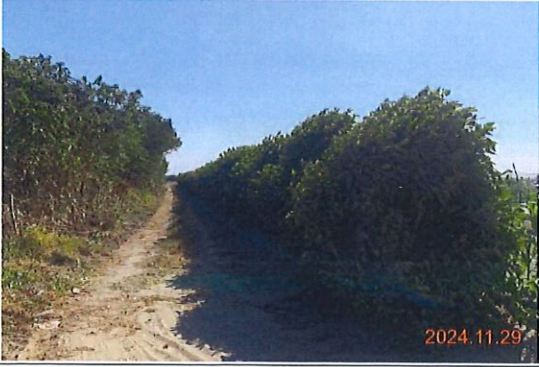
| 現場地形<br>描述 | 現地風速 5.8m/s, 河道水位高, 農耕區施作良好, 現場沒有揚塵發生。 | | |
