112 年度雲林縣濁水溪河川揚塵宣導、應變防制及環境清理計畫

濁水溪河川揚塵現場巡查紀錄單

巡查表單編號	Y1epb-112-195		
巡查日期	113 年 02 月 16 日 星期五	巡查人員

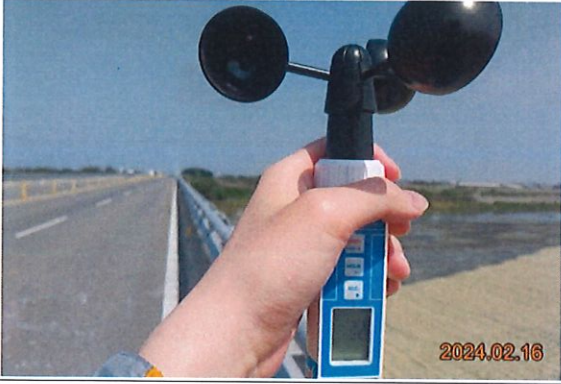
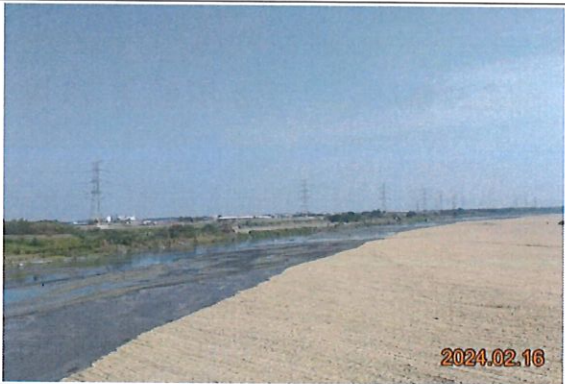
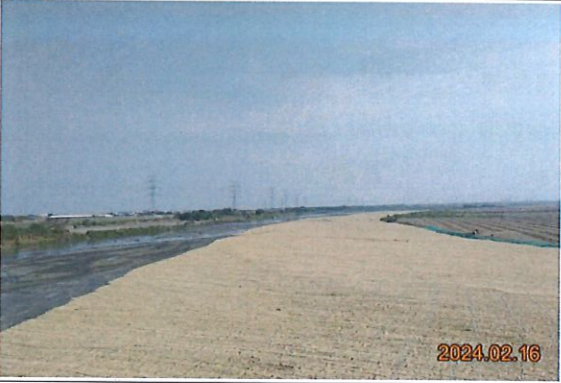
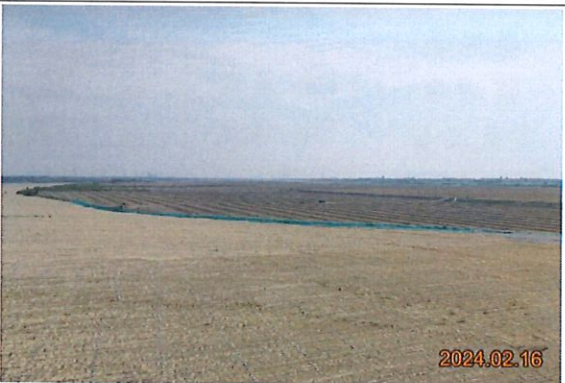
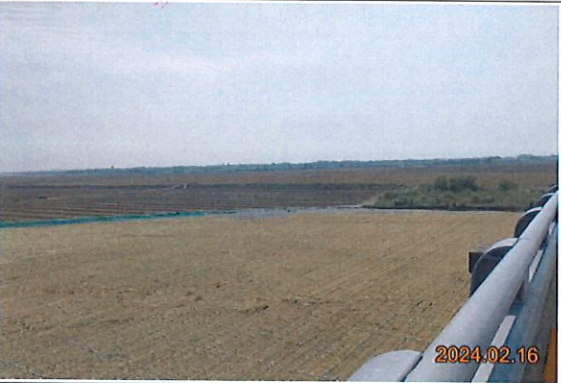
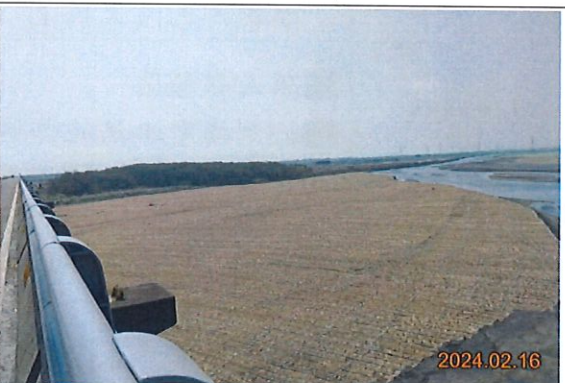
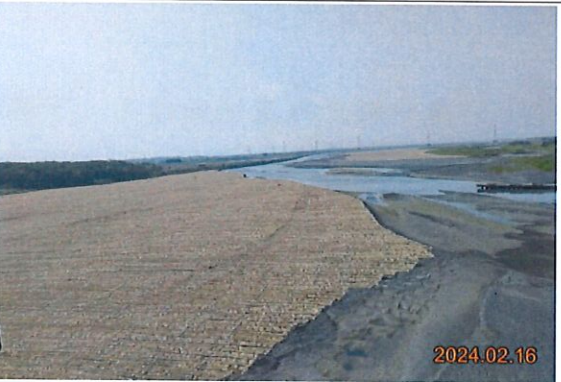
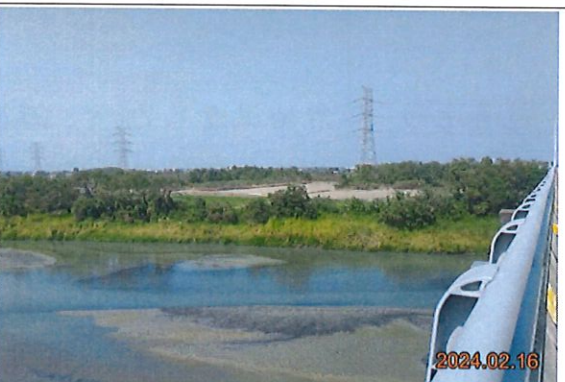
巡查表單編號	Y1epb-112-197	巡查日期	113 年 02 月 16 日 星期五
現場 照片

現地狀況 描述	<input checked="" type="checkbox"/> 無人耕種區 <input checked="" type="checkbox"/> 抑制揚塵工法施作區 <input type="checkbox"/> 農耕施作區 <input type="checkbox"/> 其他: _____ (<input type="checkbox"/> 灘地灑水 <input checked="" type="checkbox"/> 綠覆蓋 <input type="checkbox"/> 水覆蓋 <input type="checkbox"/> 防風林 <input type="checkbox"/> 防塵網 <input type="checkbox"/> 培厚 <input type="checkbox"/> 疏濬)		
主要裸露灘地	<input checked="" type="checkbox"/> 上游 (<input type="checkbox"/> 北岸 <input checked="" type="checkbox"/> 河道中 <input type="checkbox"/> 南岸) / <input checked="" type="checkbox"/> 下游 (<input type="checkbox"/> 北岸 <input checked="" type="checkbox"/> 河道中 <input type="checkbox"/> 南岸)		
現地氣象資料	1. 現地風速: <u>3.2</u> m/s 2. 現地風向: <u>356</u> (degrees)		
現場地形 描述	現地風速 3.2m/s，河道水位低，河道中灘地裸露地面積高，下游灘地稻草蓆鋪設，現場無揚塵發生。		
備註

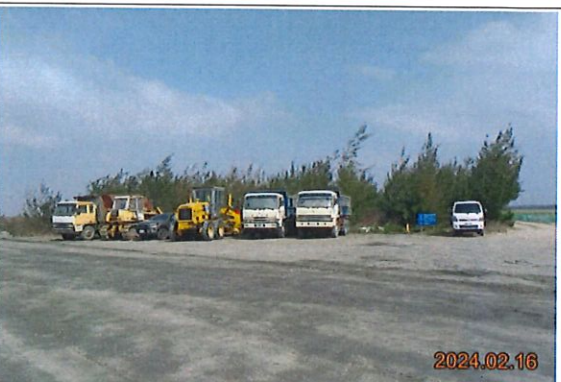
現地狀況 描述	<input checked="" type="checkbox"/> 無人耕種區 <input checked="" type="checkbox"/> 抑制揚塵工法施作區 (<input type="checkbox"/> 灘地灑水 <input checked="" type="checkbox"/> 綠覆蓋 <input type="checkbox"/> 水覆蓋 <input checked="" type="checkbox"/> 防風林 <input type="checkbox"/> 防塵網 <input type="checkbox"/> 培厚 <input type="checkbox"/> 疏濬)		
主要裸露灘地	<input checked="" type="checkbox"/> 上游 (<input type="checkbox"/> 北岸 <input checked="" type="checkbox"/> 河道中 <input type="checkbox"/> 南岸) / <input checked="" type="checkbox"/> 下游 (<input type="checkbox"/> 北岸 <input checked="" type="checkbox"/> 河道中 <input type="checkbox"/> 南岸)		
現地氣象資料	1. 現地風速: <u>7.4</u> m/s 2. 現地風向: <u>351</u> (degrees)		
現場地形 描述	現地風速 7.4m/s，複式斷面防風林植生狀況良好，工程機具作業中，現場無揚塵發生。		
備註

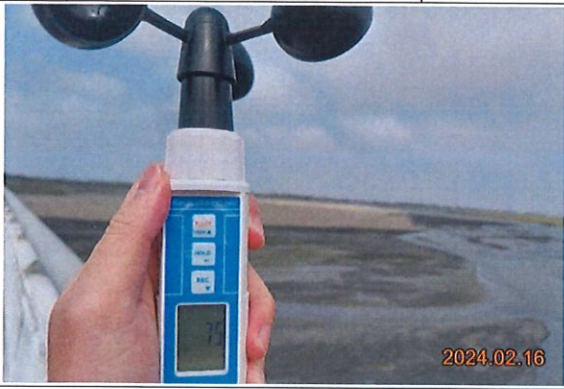
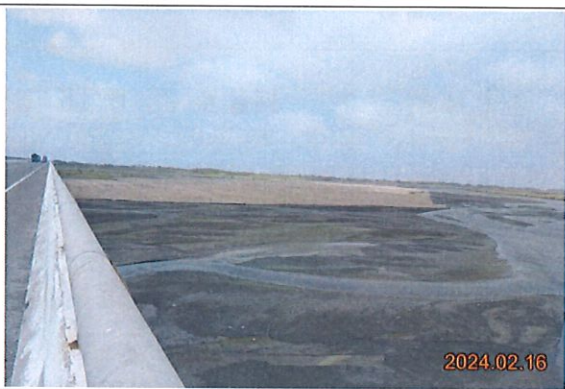
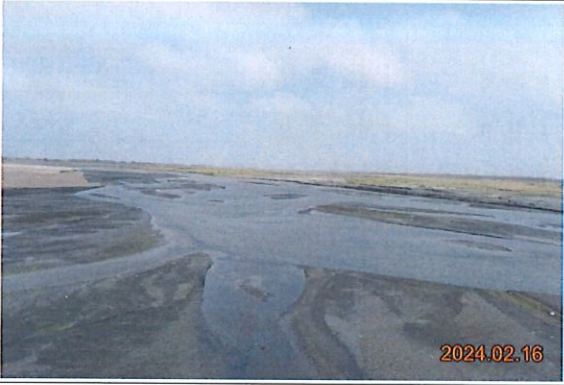
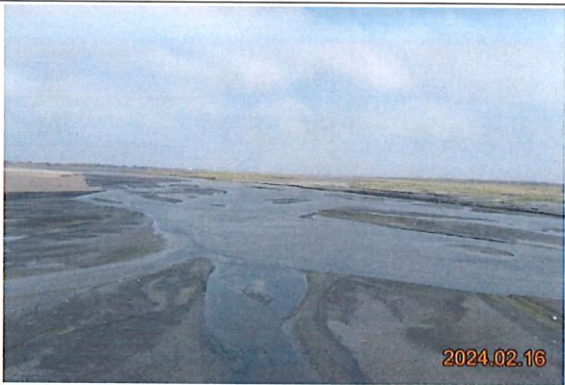
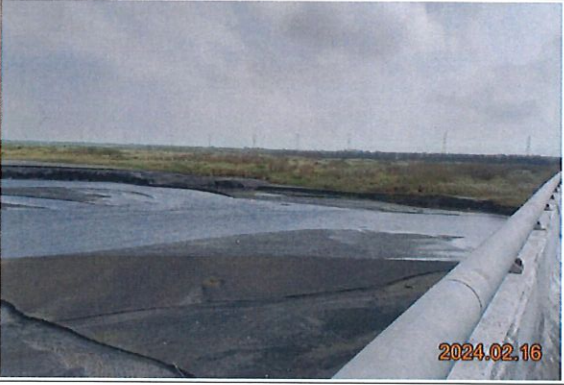
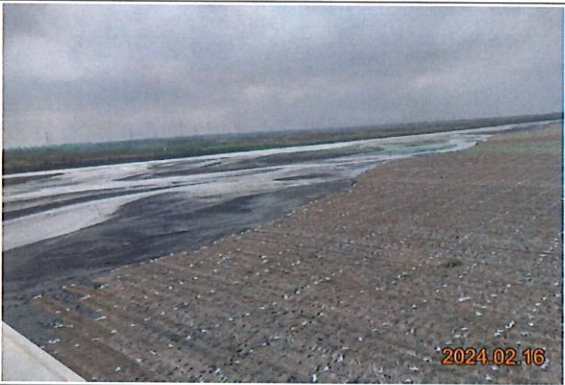
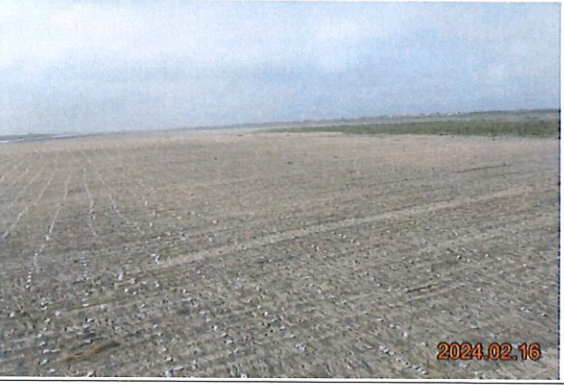
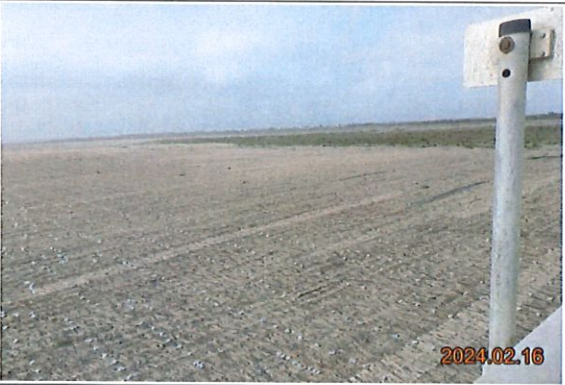
巡查表單編號	Y1epb-112-201	巡查日期	113 年 02 月 16 日 星期五	
現場 照片

現地狀況 描述	<input checked="" type="checkbox"/> 無人耕種區 <input checked="" type="checkbox"/> 抑制揚塵工法施作區 <input type="checkbox"/> 農耕施作區 <input type="checkbox"/> 其他: _____ (<input type="checkbox"/> 灘地灑水 <input checked="" type="checkbox"/> 綠覆蓋 <input checked="" type="checkbox"/> 水覆蓋 <input type="checkbox"/> 防風林 <input type="checkbox"/> 防塵網 <input type="checkbox"/> 培厚 <input type="checkbox"/> 疏濬)		
主要裸露灘地	<input checked="" type="checkbox"/> 上游 (<input type="checkbox"/> 北岸 <input type="checkbox"/> 河道中 <input checked="" type="checkbox"/> 南岸) / <input type="checkbox"/> 下游 (<input type="checkbox"/> 北岸 <input type="checkbox"/> 河道中 <input checked="" type="checkbox"/> 南岸)		
現地氣象資料	1. 現地風速: <u>7.5</u> m/s 2. 現地風向: <u>6</u> (degrees)		
現場地形 描述	現地風速 7.5，河道水位低，西濱大橋南北岸攔水土提情形良好，已完成大面積稻草席鋪設大量減少裸露地面積，現場無揚塵發生。		
備註

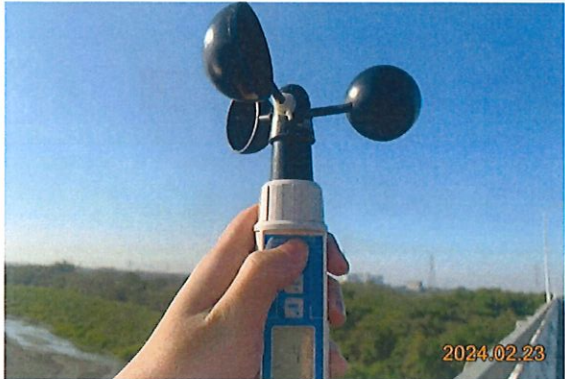
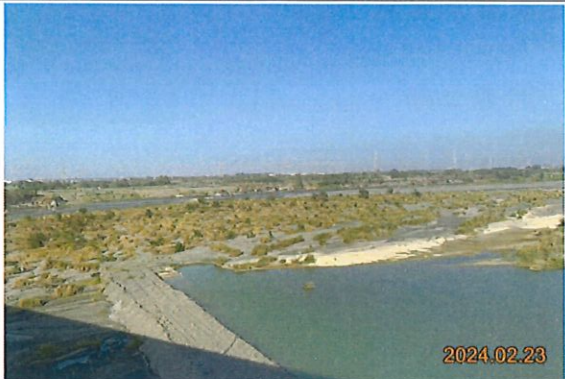
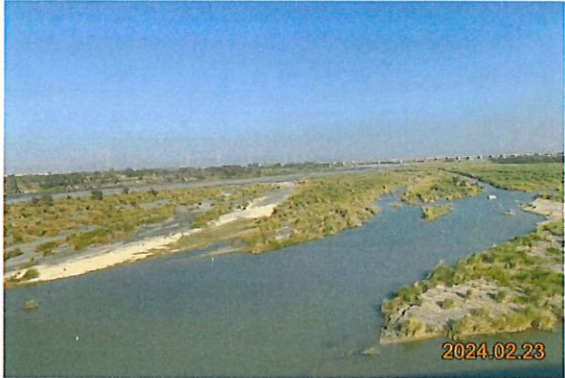
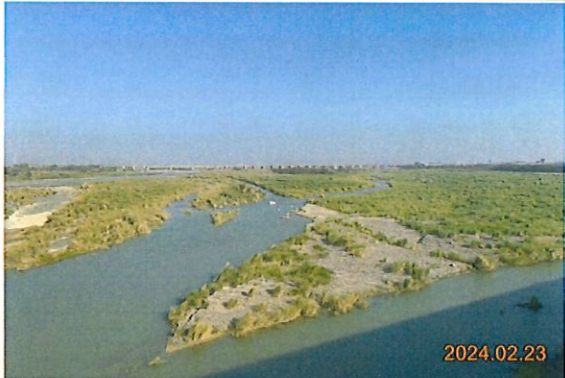
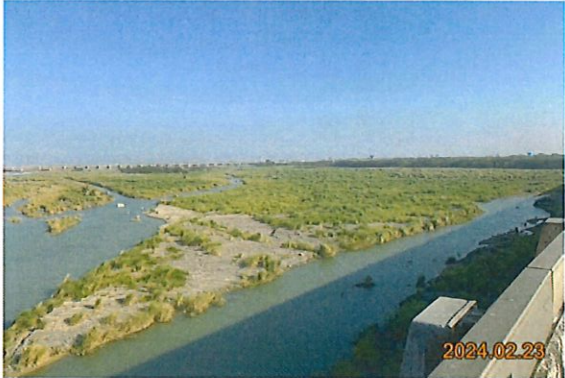
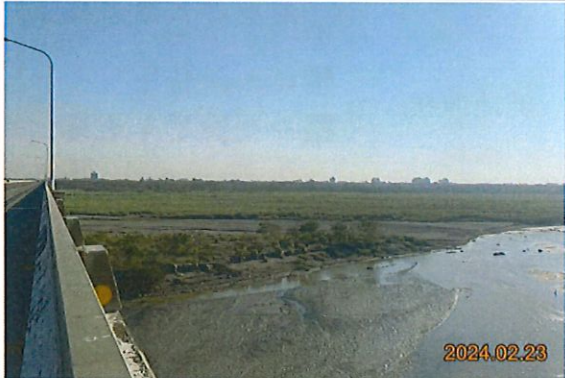
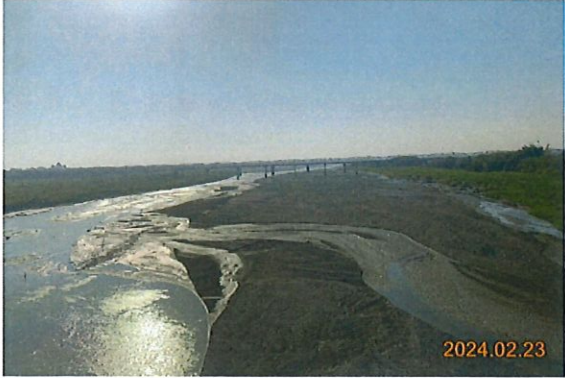
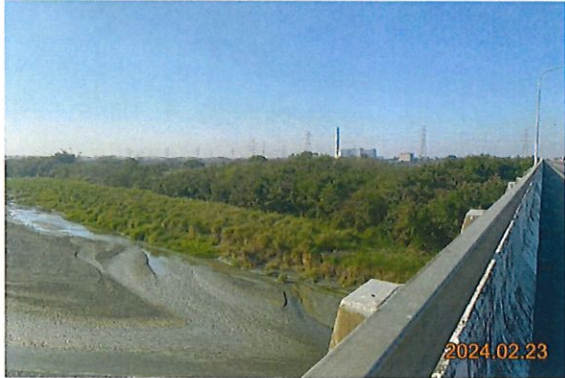
巡查表單編號	Y1epb-112-203	巡查日期	113 年 02 月 23 日 星期五
現場 照片

現地狀況 描述	<input checked="" type="checkbox"/> 無人耕種區 <input checked="" type="checkbox"/> 抑制揚塵工法施作區 <input type="checkbox"/> 農耕施作區 <input type="checkbox"/> 其他: _____ (<input type="checkbox"/> 灘地灑水 <input checked="" type="checkbox"/> 綠覆蓋 <input checked="" type="checkbox"/> 水覆蓋 <input type="checkbox"/> 防風林 <input type="checkbox"/> 防塵網 <input type="checkbox"/> 培厚 <input type="checkbox"/> 疏濬)		
主要裸露灘地	<input checked="" type="checkbox"/> 上游 (<input type="checkbox"/> 北岸 <input checked="" type="checkbox"/> 河道中 <input type="checkbox"/> 南岸) / <input checked="" type="checkbox"/> 下游 (<input type="checkbox"/> 北岸 <input checked="" type="checkbox"/> 河道中 <input type="checkbox"/> 南岸)		
現地氣象資料	1. 現地風速: <u>4.1</u> m/s 2. 現地風向: <u>7</u> (degrees)		
現場地形 描述	現地風速 4.1m/s, 河道水位低, 上游河道中灘地稻草蓆覆蓋良好, 河中灘地濕裸露地面積較大, 現場無揚塵發生。		
備註
