112 年度雲林縣濁水溪河川揚塵宣導、應變防制及環境清理計畫

濁水溪河川揚塵現場巡查紀錄單

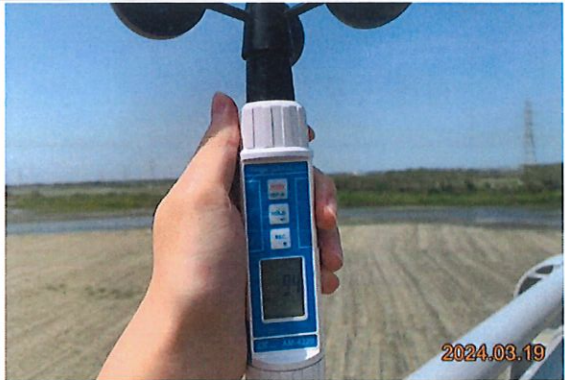
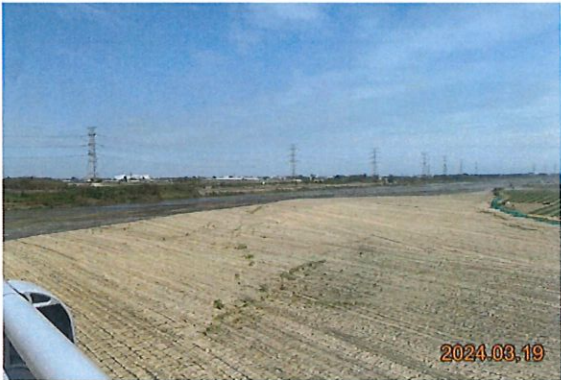
現地風速	上游北岸

現地狀況 描述	<input checked="" type="checkbox"/> 無人耕種區 <input type="checkbox"/> 農耕施作區 <input checked="" type="checkbox"/> 抑制揚塵工法施作區 <input type="checkbox"/> 其他: _____ (<input type="checkbox"/> 灘地灑水 <input checked="" type="checkbox"/> 綠覆蓋 <input type="checkbox"/> 水覆蓋 <input type="checkbox"/> 防風林 <input type="checkbox"/> 防塵網 <input type="checkbox"/> 培厚 <input type="checkbox"/> 疏濬)		
主要裸露灘地	<input checked="" type="checkbox"/> 上游 (<input type="checkbox"/> 北岸 <input checked="" type="checkbox"/> 河道中 <input type="checkbox"/> 南岸) / <input checked="" type="checkbox"/> 下游 (<input type="checkbox"/> 北岸 <input checked="" type="checkbox"/> 河道中 <input type="checkbox"/> 南岸)		
現地氣象資料	1. 現地風速: <u>9.4</u> m/s 2. 現地風向: <u>12</u> (degrees)		
現場地形 描述	現地風速 9.4m/s，河道水位低，河道中灘地溼裸露地面積高，灘地稻草蓆鋪設，上游疏濬工程作業中，現場上游灘地輕微揚塵發生。		
備註

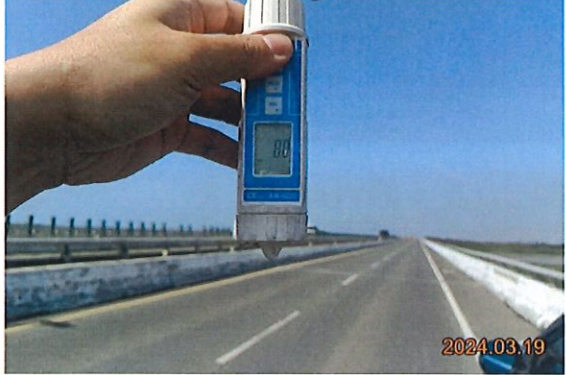
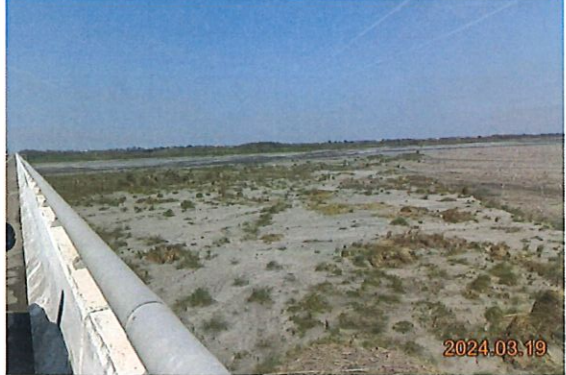
現地風速		上游北岸

現地狀況 描述	<input checked="" type="checkbox"/> 無人耕種區 <input type="checkbox"/> 農耕施作區 <input checked="" type="checkbox"/> 抑制揚塵工法施作區 <input type="checkbox"/> 其他: _____ (<input type="checkbox"/> 灘地灑水 <input checked="" type="checkbox"/> 綠覆蓋 <input checked="" type="checkbox"/> 水覆蓋 <input type="checkbox"/> 防風林 <input type="checkbox"/> 防塵網 <input type="checkbox"/> 培厚 <input type="checkbox"/> 疏濬)		
主要裸露灘地	<input checked="" type="checkbox"/> 上游 (<input type="checkbox"/> 北岸 <input type="checkbox"/> 河道中 <input checked="" type="checkbox"/> 南岸) / <input type="checkbox"/> 下游 (<input type="checkbox"/> 北岸 <input type="checkbox"/> 河道中 <input checked="" type="checkbox"/> 南岸)		
現地氣象資料	1. 現地風速: <u>8.8</u> m/s 2. 現地風向: <u>6</u> (degrees)		
現場地形 描述	現地風速 8.8m/s，河道水位低，西濱大橋南北岸攔水土提情形良好，已完成大面積稻草席鋪設大量減少裸露地面積，現場下游抽砂船北岸裸露地有揚塵發生。		
備註
