# 114 年度雲林縣懸浮微粒災害應變演練 暨濁水溪河川揚塵宣導應變防制及環境清理計畫

## 濁水溪河川揚塵現場巡查紀錄單

| 巡查表單編號 | Y1epb-114-073 | | |

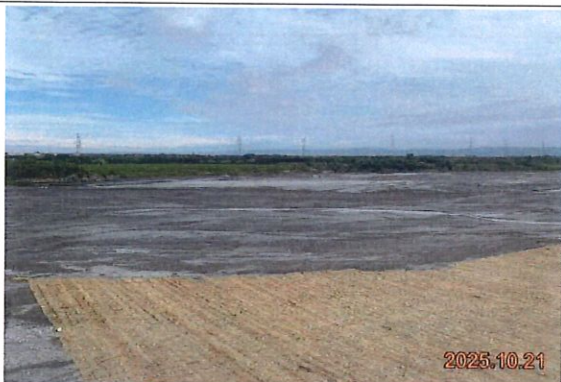
| 現場地形<br>描述 | 現地風速 10.5m/s，上、下游南岸及河道稻草蓆鋪設覆蓋，河道中乾裸露地面積大，現場上下游河道及中沙大橋上游下揚塵發生，中沙大橋下揚塵越堤。 | | |

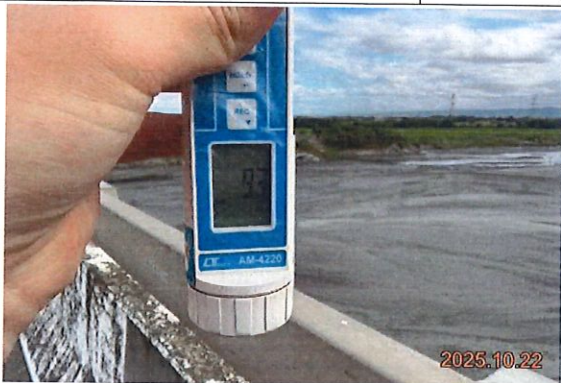
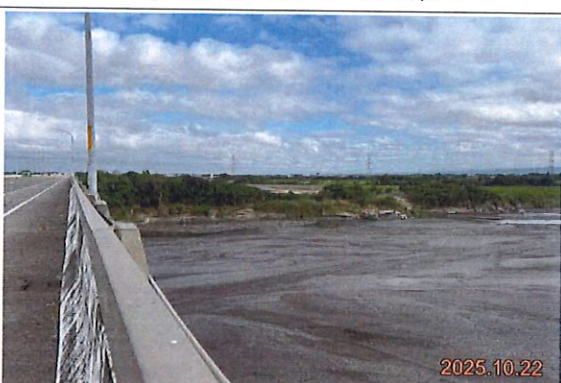
| 現場地形<br>描述 | 現地風速 9.3m/s，上、下游南岸及河道稻草蓆鋪設中，河道中乾裸露地增加，現場河道乾裸露地及中沙大橋周圍越堤揚塵發生。 | | |
