# 114 年度雲林縣懸浮微粒災害應變演練 暨濁水溪河川揚塵宣導應變防制及環境清理計畫

## 濁水溪河川揚塵現場巡查紀錄單

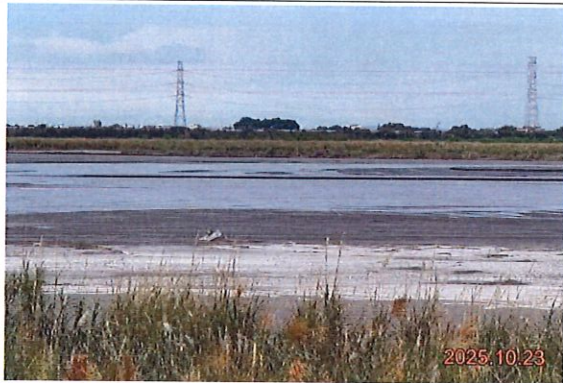
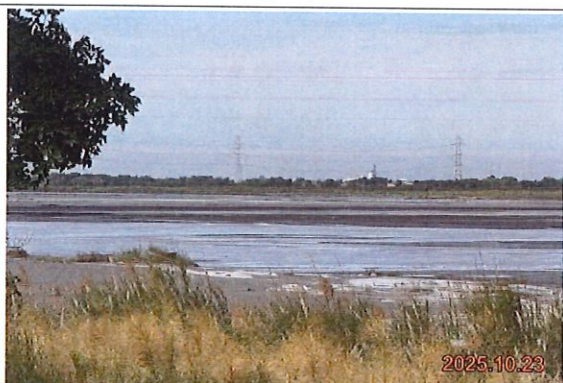
| 現場地形<br>描述 | 現地風速 3.3m/s，農耕地耕作良好，無揚塵發生。 | | |

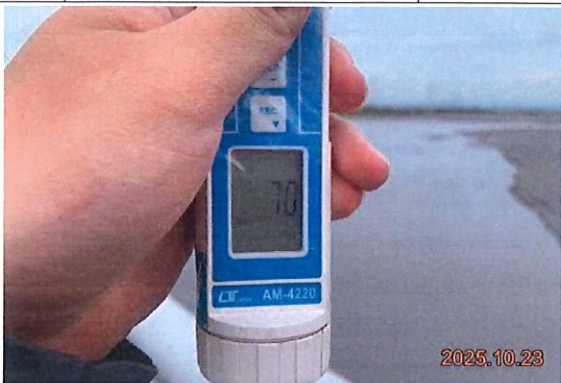
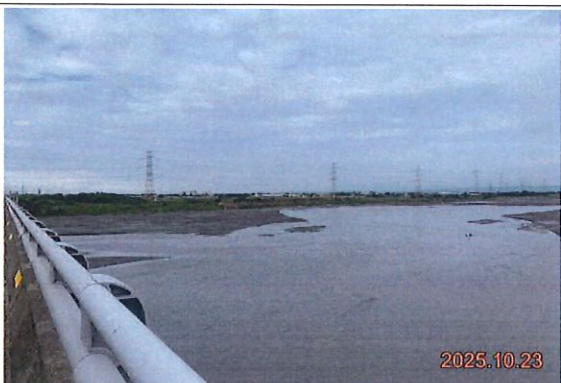
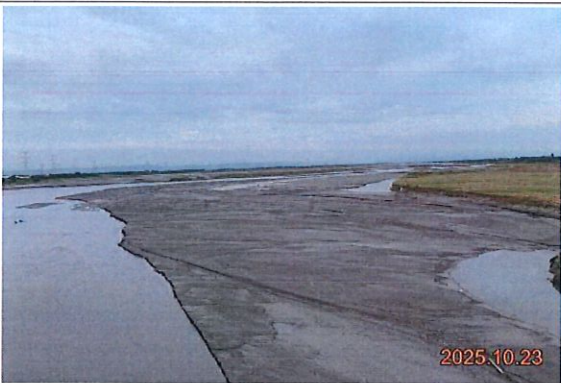
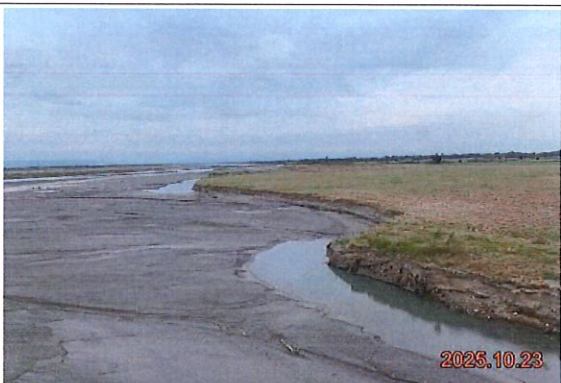
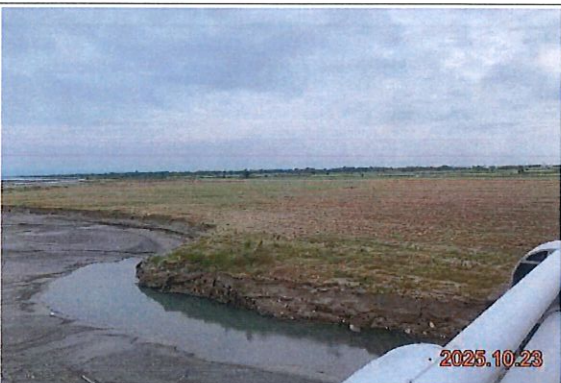
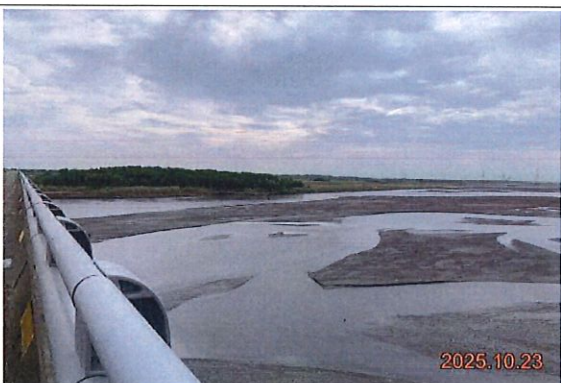
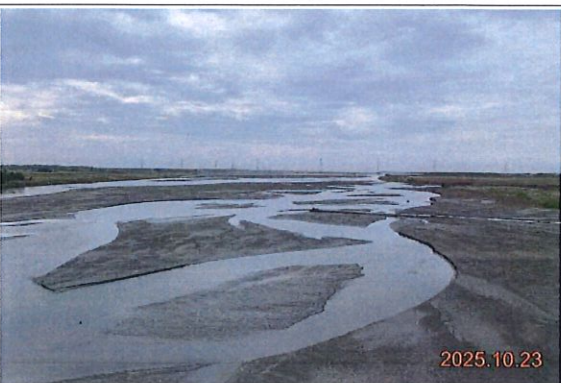
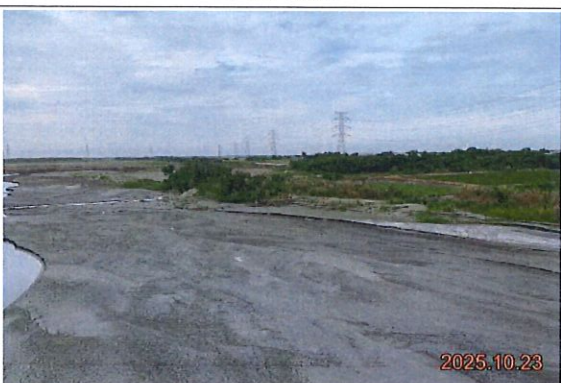
| 現場地形<br>描述 | 現地風速 7.0m/s，上游南岸綠覆蓋良好，現場無揚塵發生。 | | |

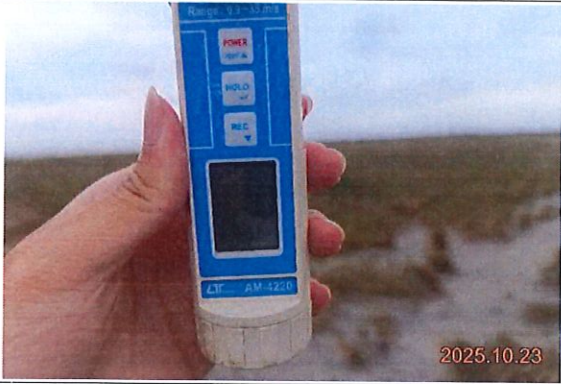
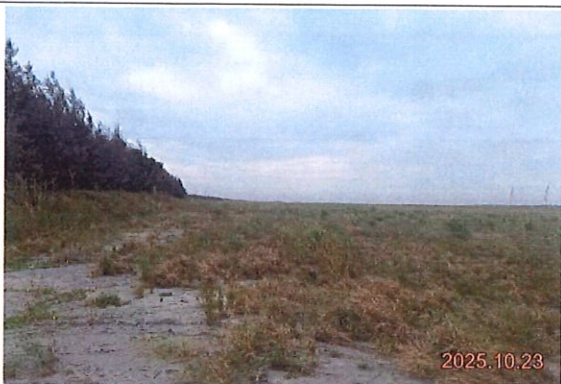
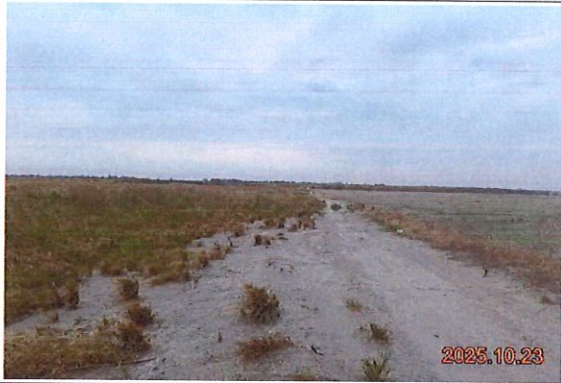
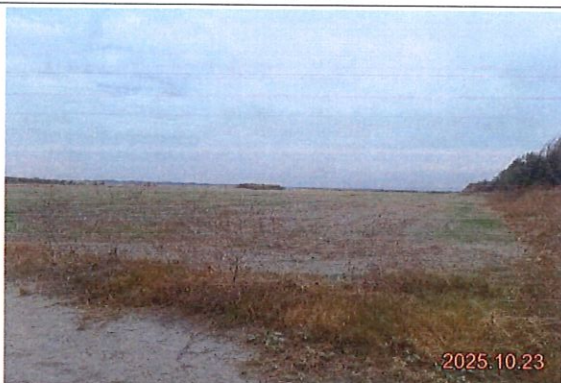
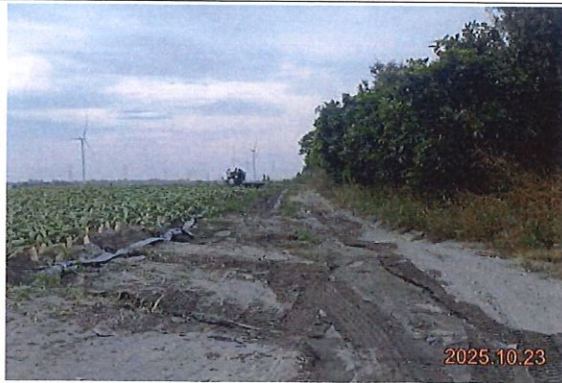
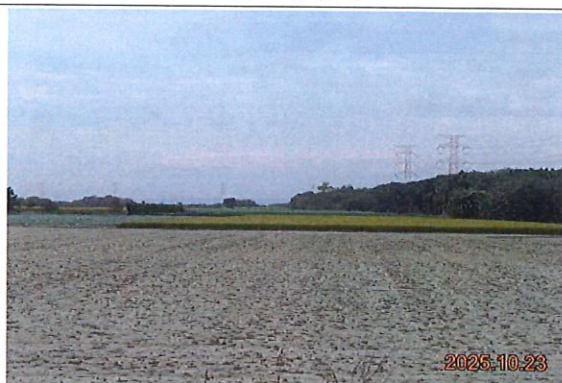
| 現場地形<br>描述 | 現場風速 4.7m/s，複式斷面情形良好，現場輕微揚塵發生，無越堤。 | | |

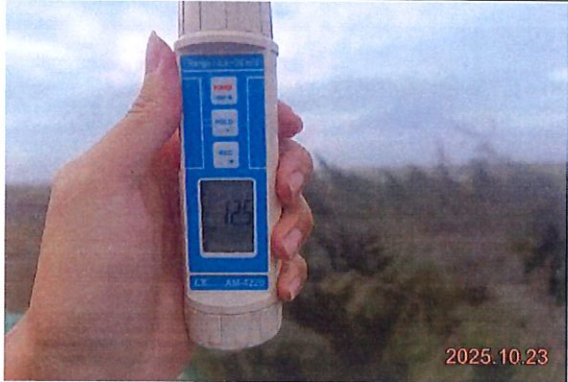
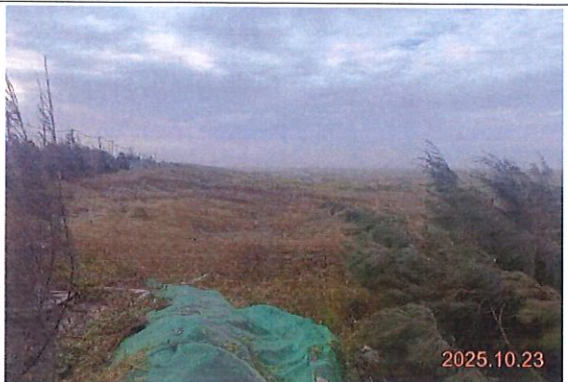
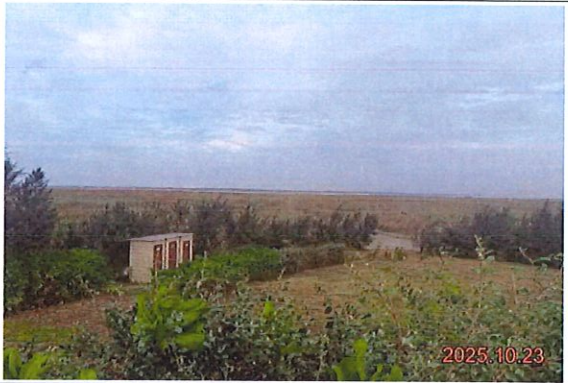
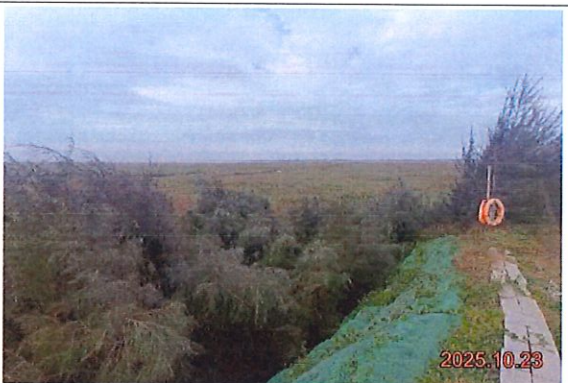
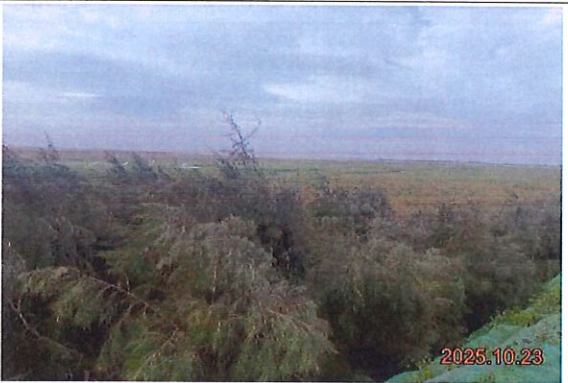
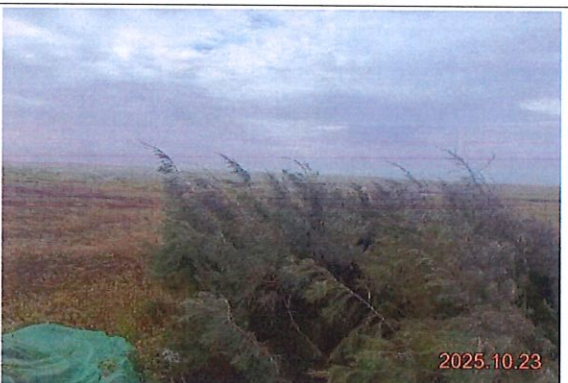
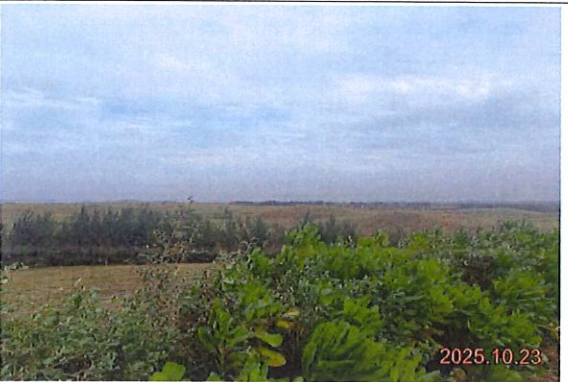
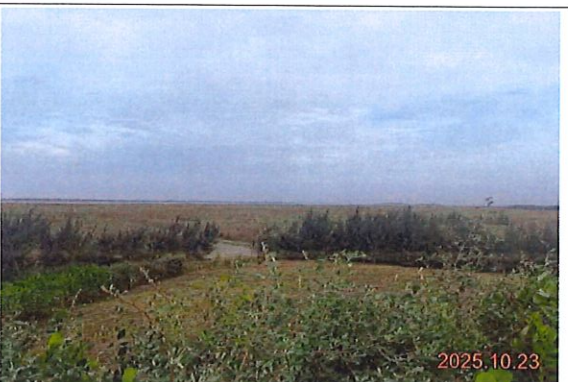
| 現場地形<br>描述 | 現地風速 12.5m/s, 南岸水、綠覆蓋良好, 22 口井水線灑水作業中, 現場北岸出海口有揚塵發生, 有越堤 | | |
