# 114 年度雲林縣懸浮微粒災害應變演練 暨濁水溪河川揚塵宣導應變防制及環境清理計畫

## 濁水溪河川揚塵現場巡查紀錄單

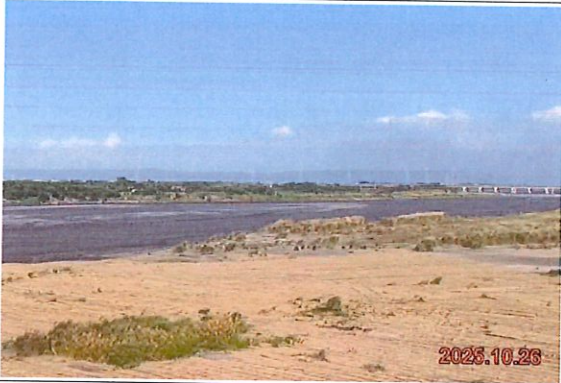
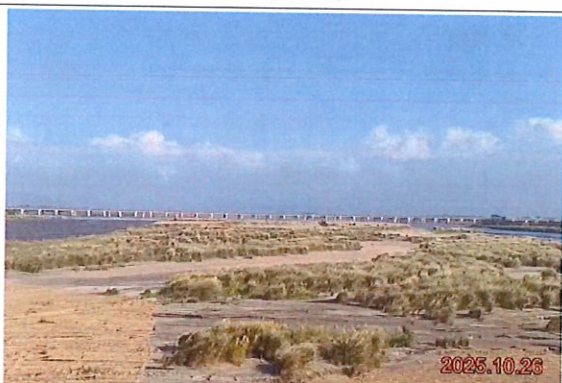
| 現場地形<br>描述 | 現地風速 7.4m/s，上、下游河道稻草蓆及綠覆蓋良好，河道四河機具作業中，現場無揚塵發生。 | | |

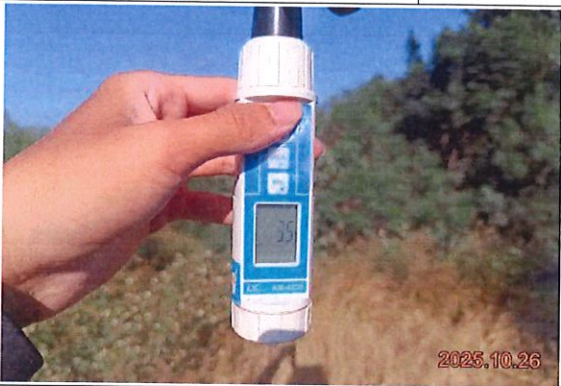
| | 現地風速 | 下游 | |

| 現場地形<br>描述 | 現地風速 3.5m/s，農耕區耕作中，部分休耕地水覆蓋良好，現場河道北岸灘地有輕微揚塵發生。 | | |

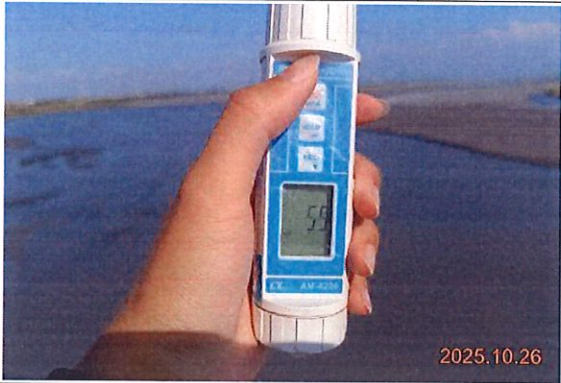
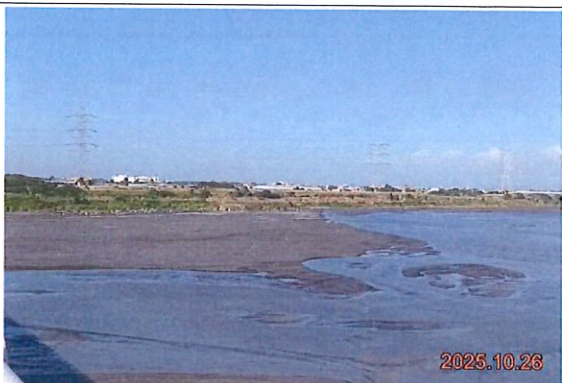
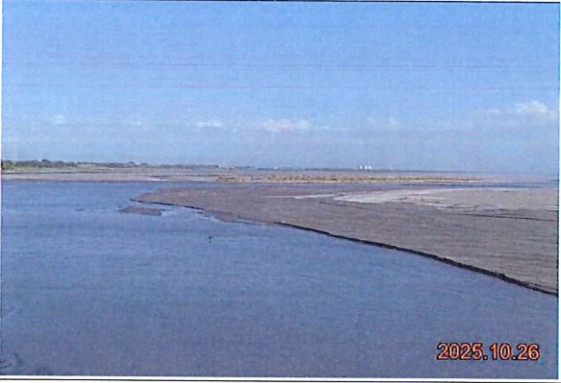
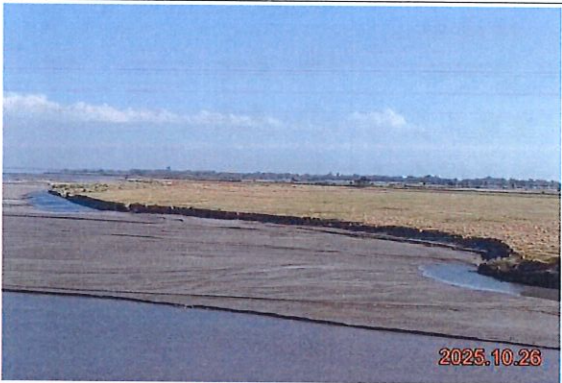
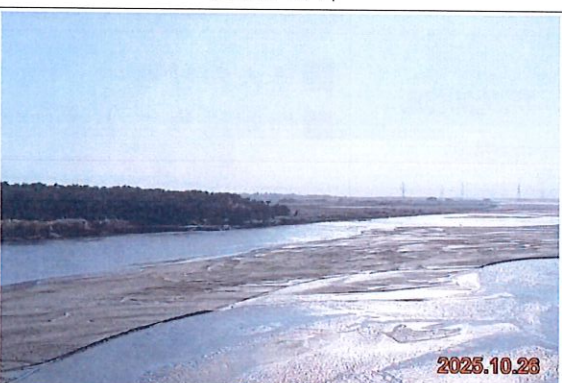
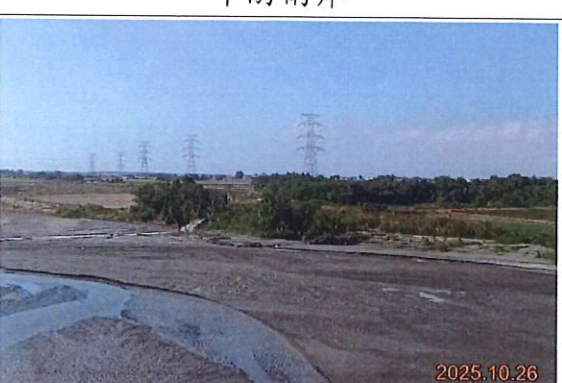
| 現場地形<br>描述 | 現地風速 5.9m/s，上游南岸綠覆蓋良好，現場無揚塵發生。 | | |

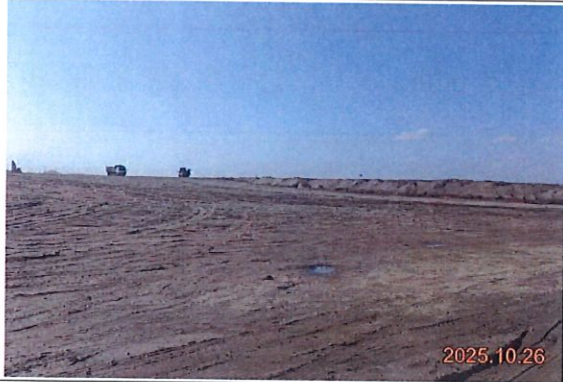
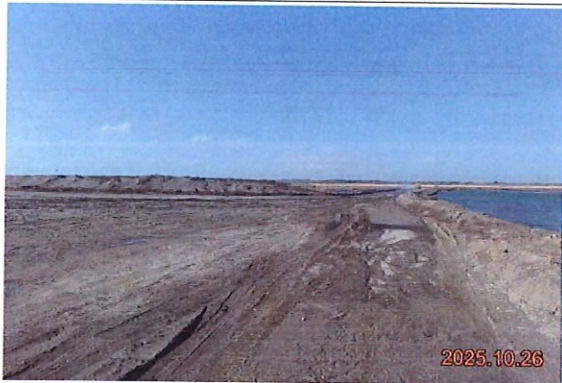
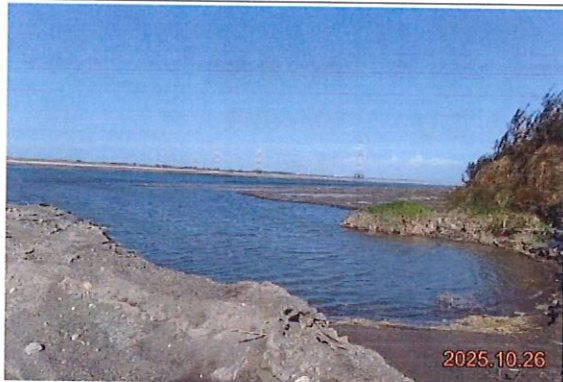
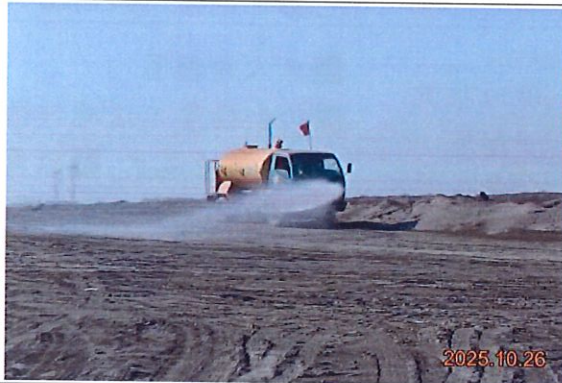
| 現場地形<br>描述 | 現地風速 8.1m/s，工程機具及灑水車灑水作業進行中，北岸灘地稻草蓆鋪設良好，現場北岸灘地及電塔周遭輕微揚塵發生(無越堤)。 | | |

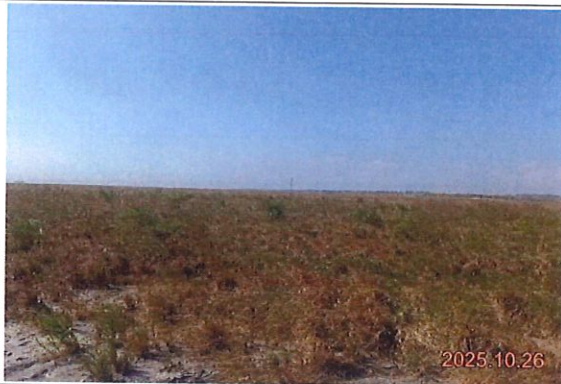
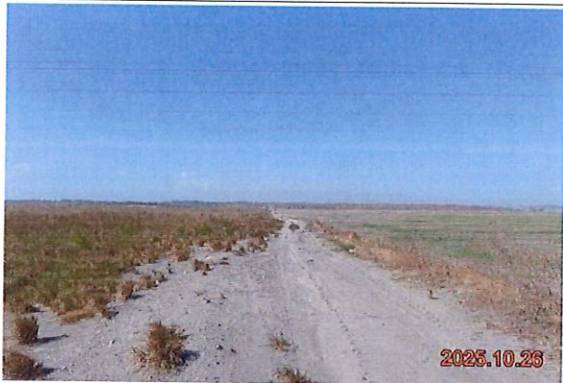
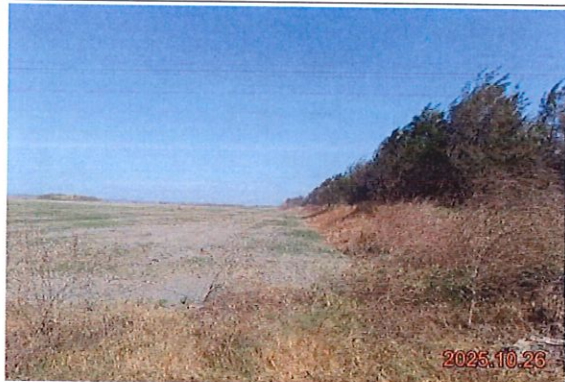
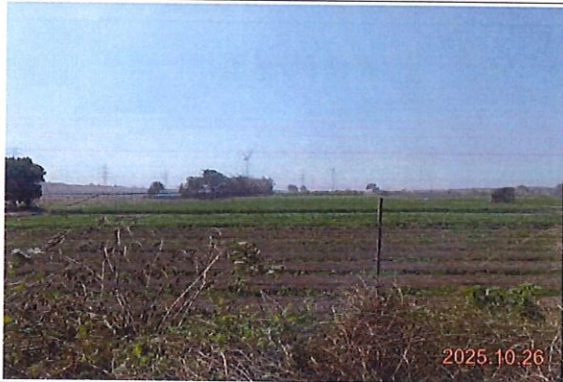
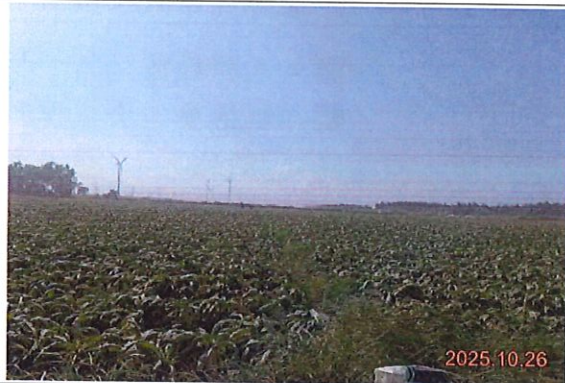
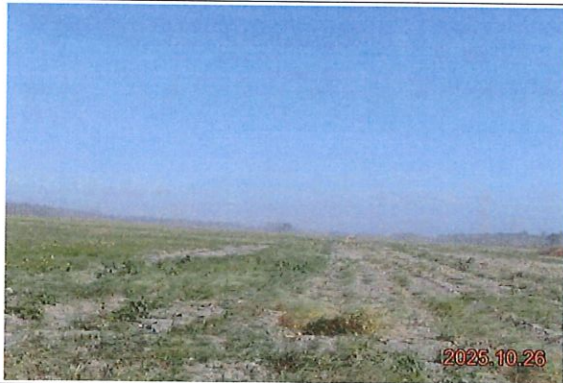
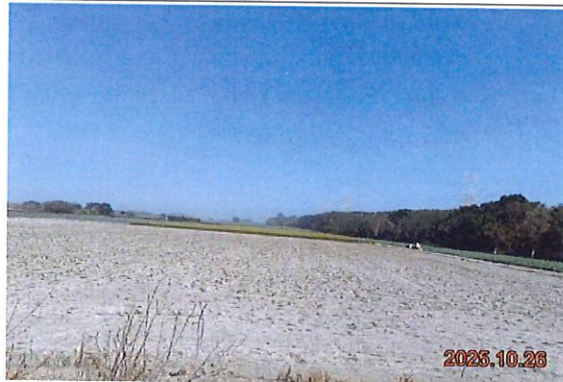
| 現場地形<br>描述 | 現場風速 7.4m/s，高灘地農耕施作區及複式斷面情形良好，現場南岸灘地揚塵發生(越堤)。 | | |

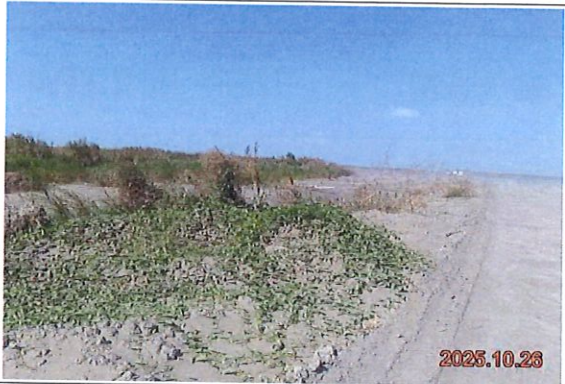
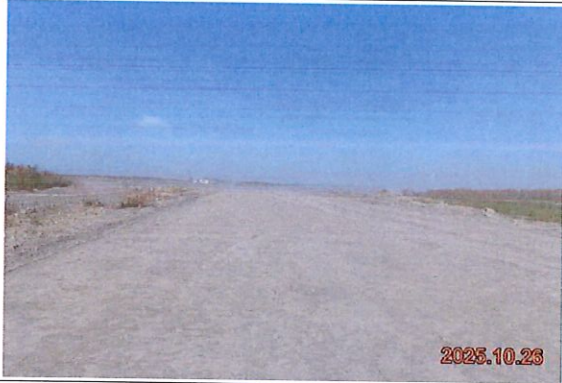
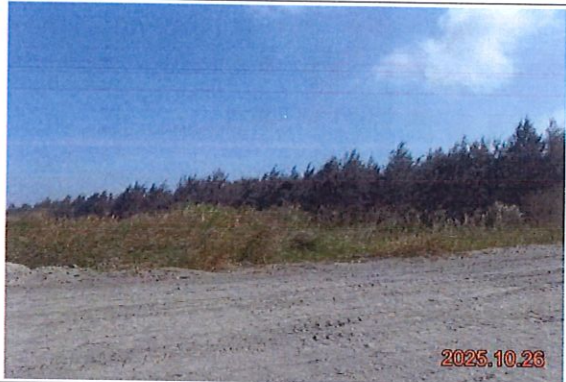
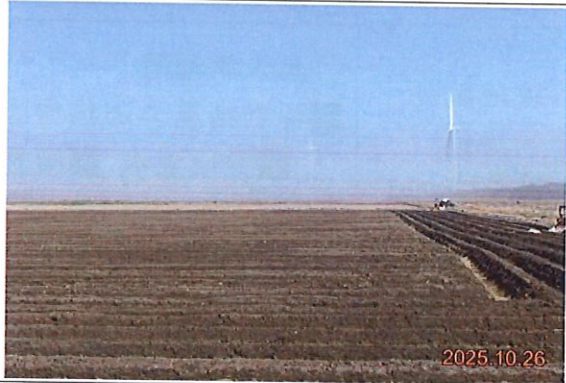
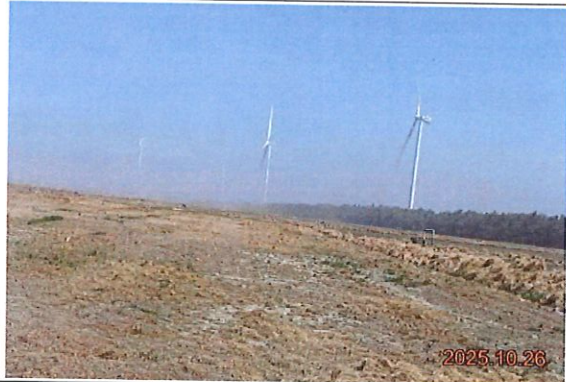
| 現場地形<br>描述 | 現場風速 12.2m/s，南岸複式斷面養護良好，現場灘地揚塵發生(越堤)。 | | |

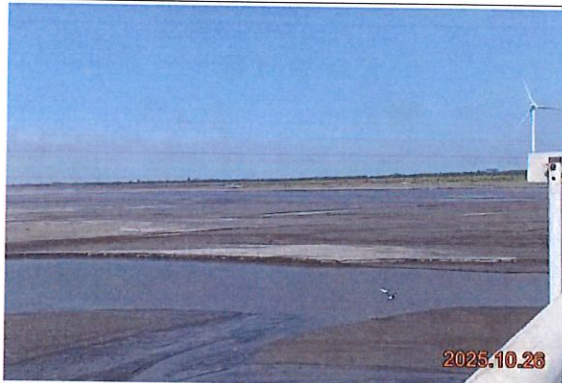
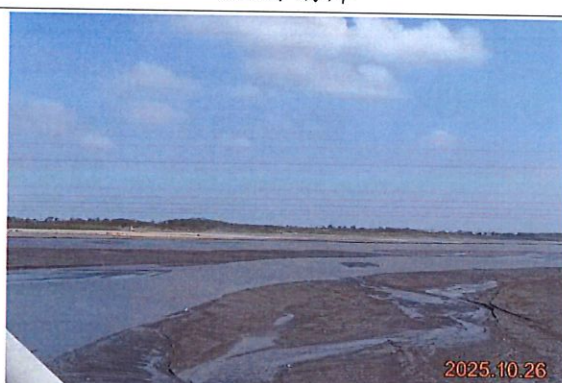
| 現場地形<br>描述 | 現地風速 11.8m/s，上游北岸稻草蓆鋪設作業中，下游河中島機具作業中，現場上游南岸及河中島裸露地裸露地和下游北岸/河中島裸露地有揚塵發生(越堤)。 | | |

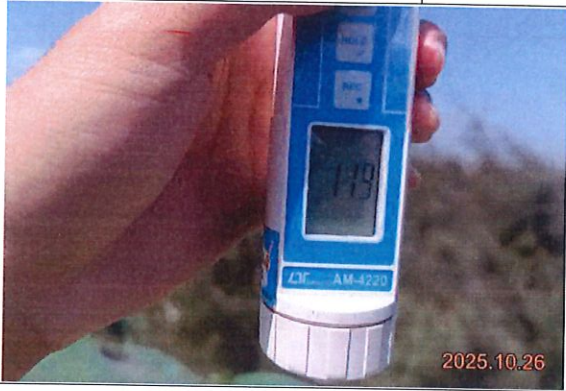
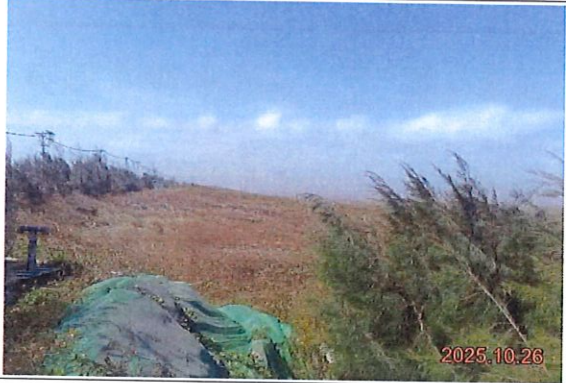
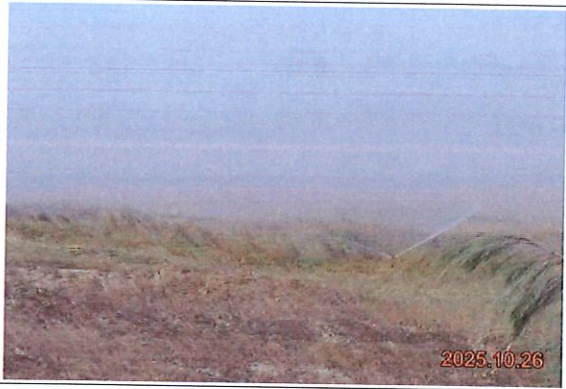
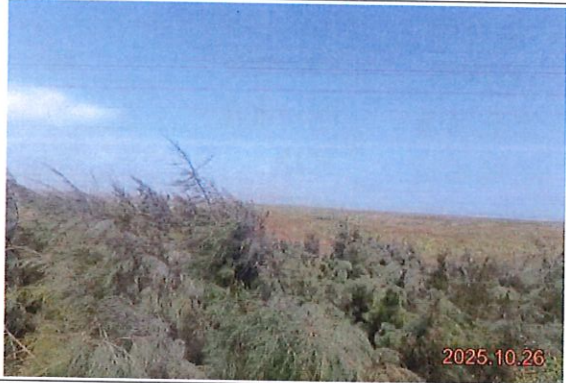
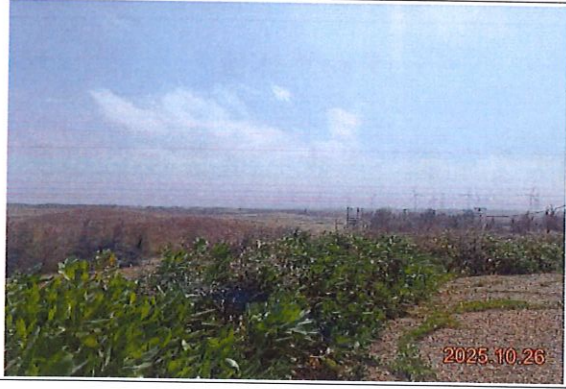
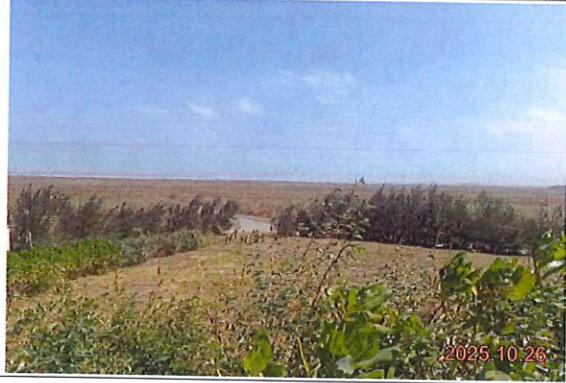
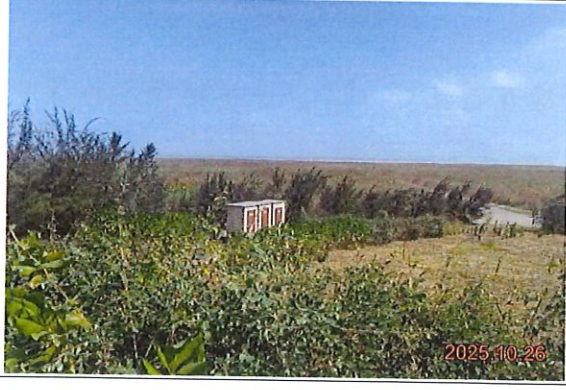
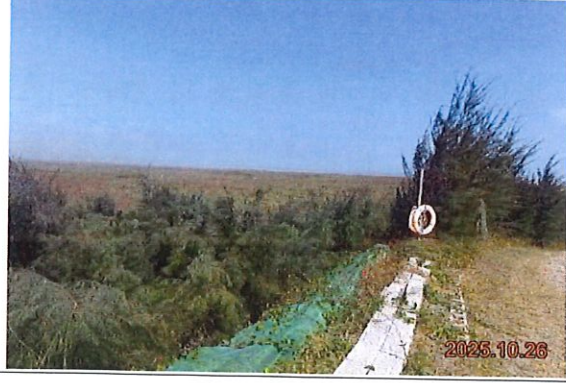
| 現場地形<br>描述 | 現場風速 11.9m/s，南岸水、綠覆蓋良好，22 口井水線灑水作業中，現場北岸出海口有揚塵發生(越堤)。 | | |

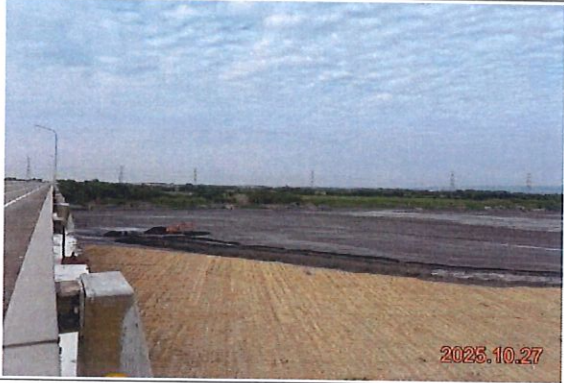
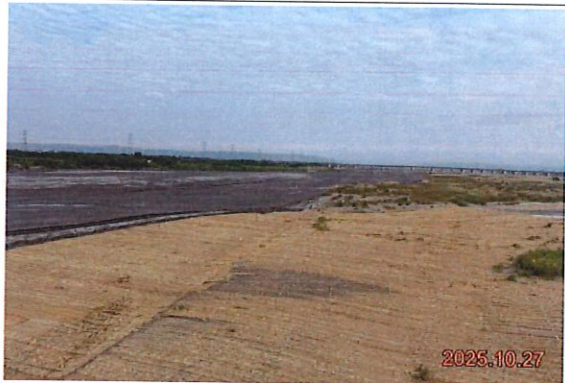
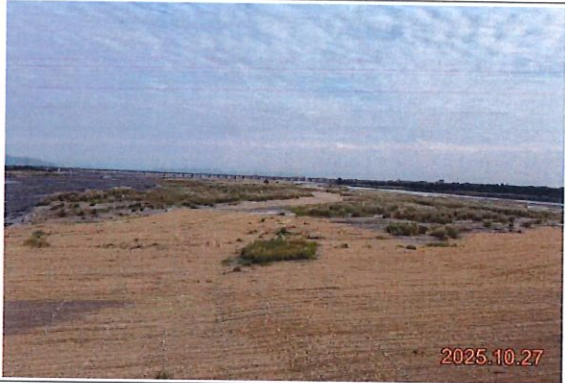
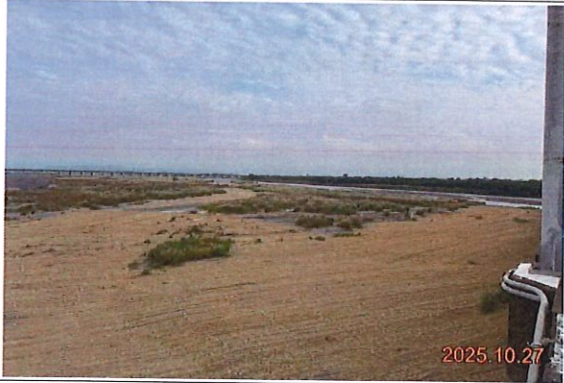
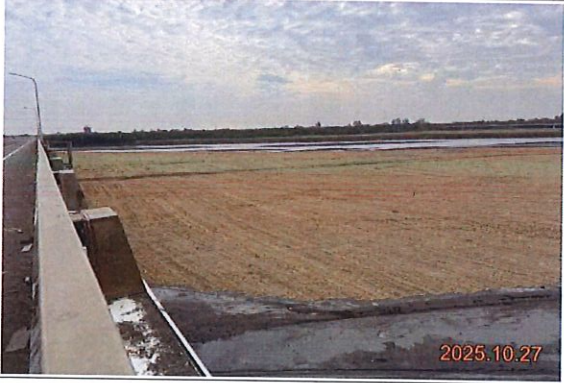
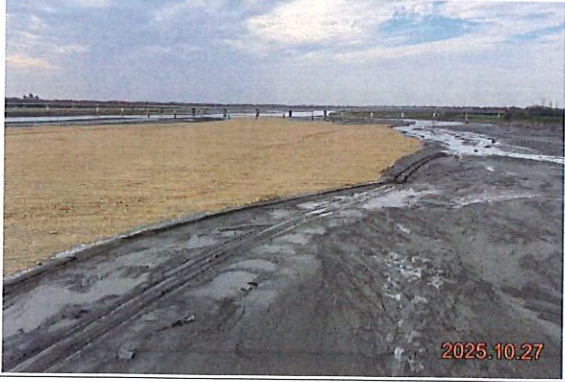
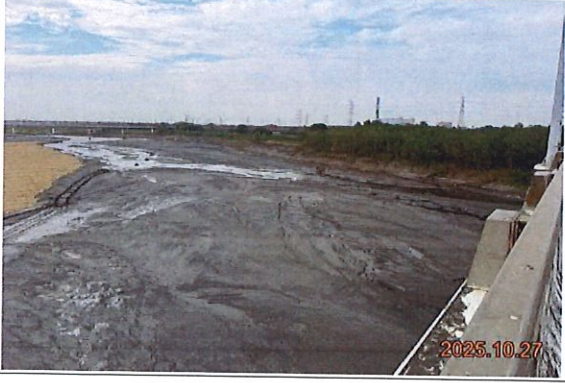
| 現場地形<br>描述 | 現地風速 5.5m/s，上、下游河道稻草蓆及綠覆蓋良好，上游河道工程機具作業中，現場無揚塵發生。 | | |
