# 114 年度雲林縣懸浮微粒災害應變演練 暨濁水溪河川揚塵宣導應變防制及環境清理計畫

## 濁水溪河川揚塵現場巡查紀錄單

| 巡查表單編號 | Y1epb-114-057 | | |
| 巡查日期 | 114 年 10 月 9 日 星期三 | 巡查人員 | |

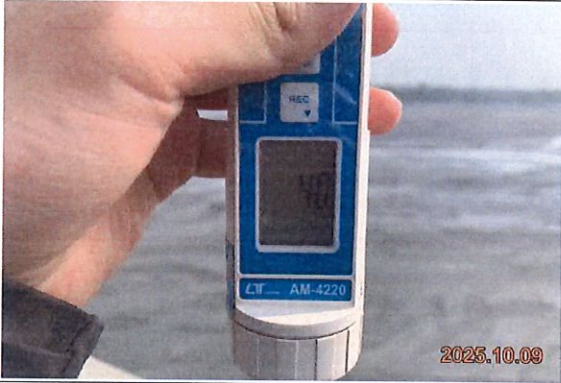
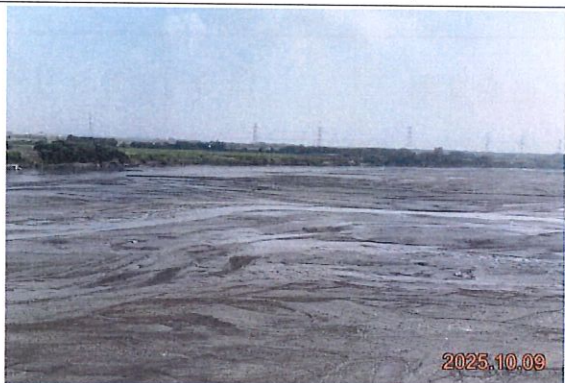
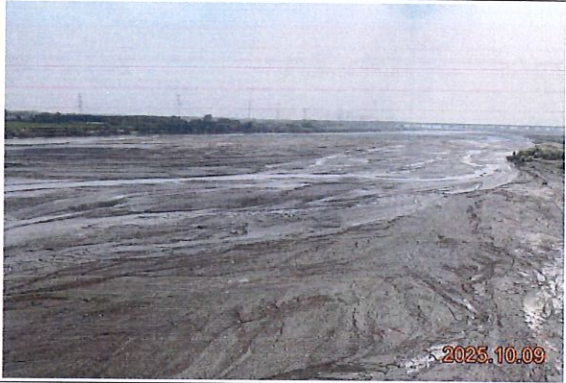
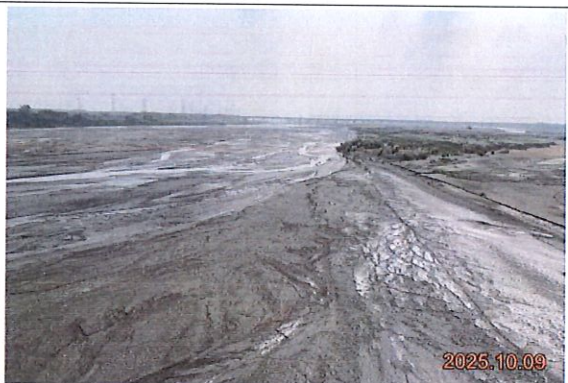
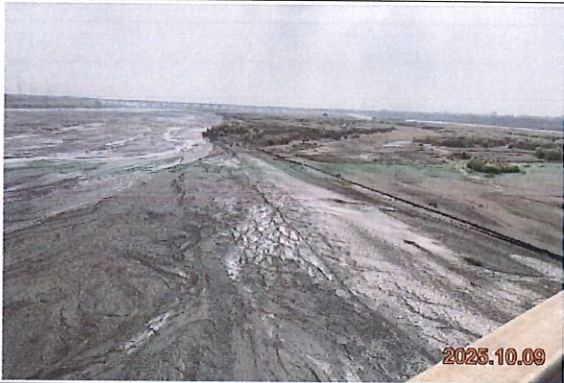
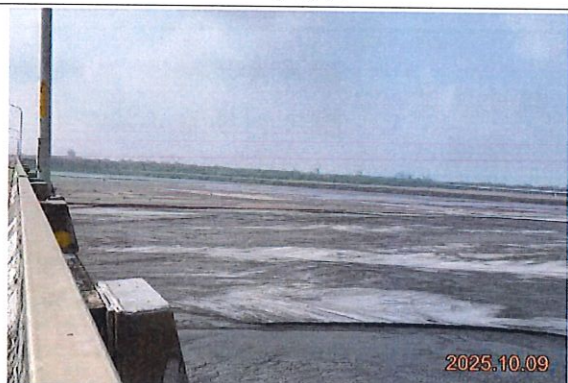
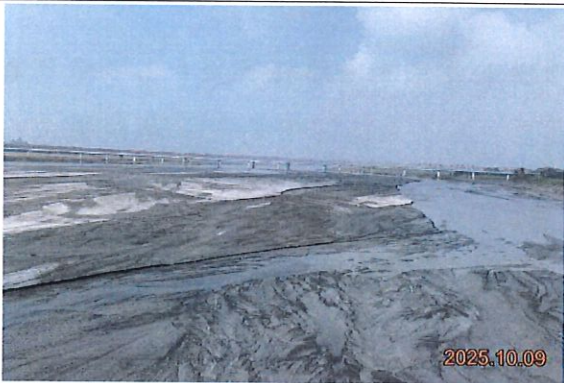
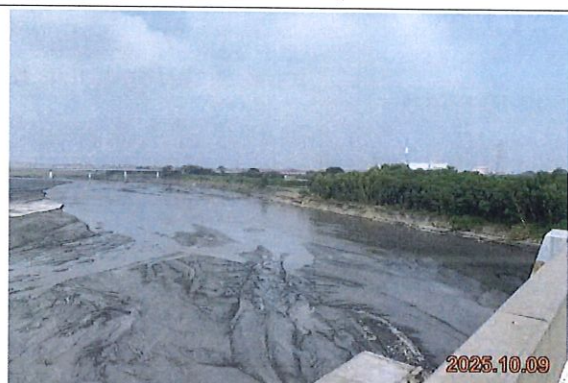
| 現場地形<br>描述 | 現地風速 4.0m/s, 溪州大橋橋墩下蓄水池塘維持良好, 北岸綠覆蓋情形良好, 上游部分河中島灘地稻草蓆覆蓋, 溪州大橋河中島濕裸露面積大, 部分乾裸露地容易揚塵, 現場無揚塵發生。 | | |

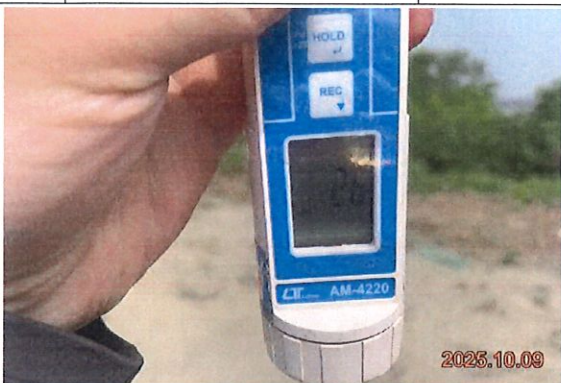
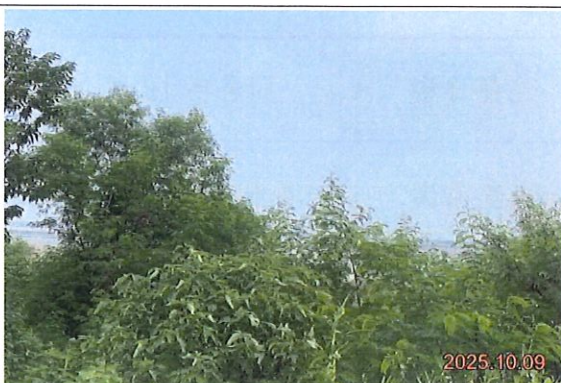
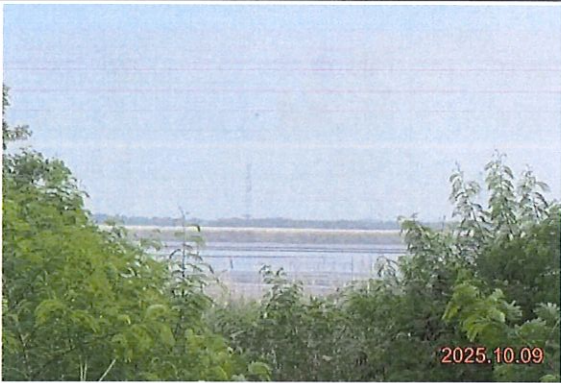
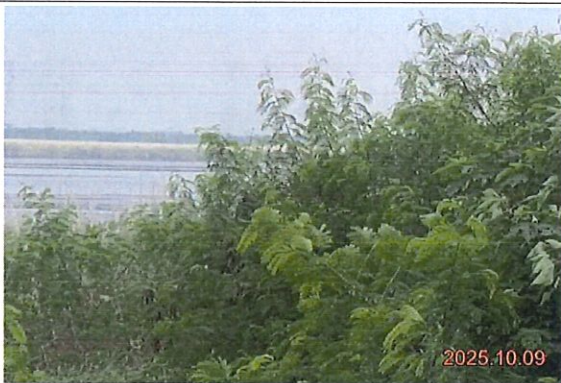
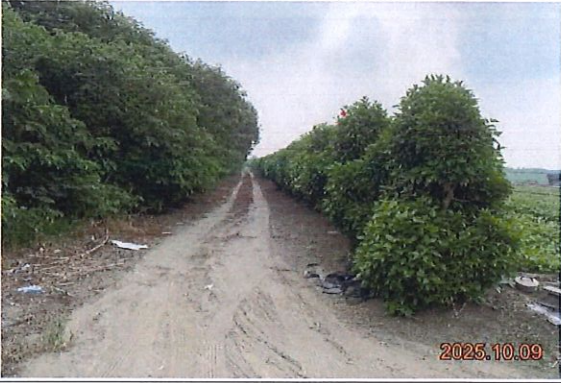
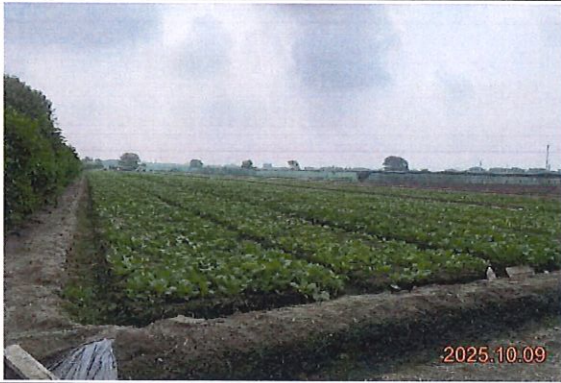
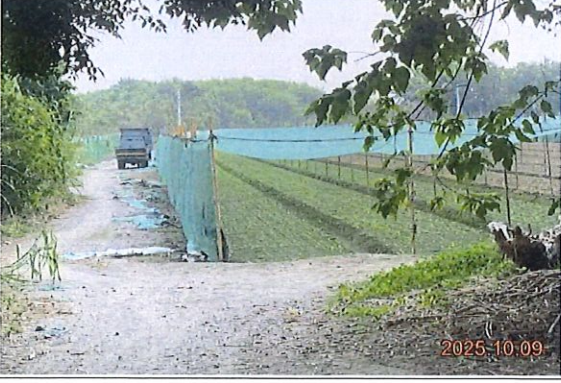
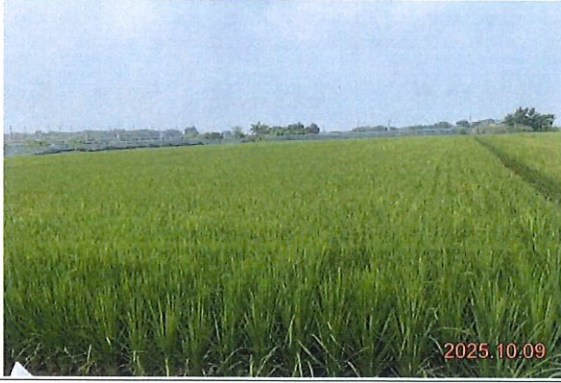
| 現場地形<br>描述 | 現地風速 2.9m/s，農耕施作區耕作良好，河中灘地水覆蓋良好，現場無揚塵發生。 | | |

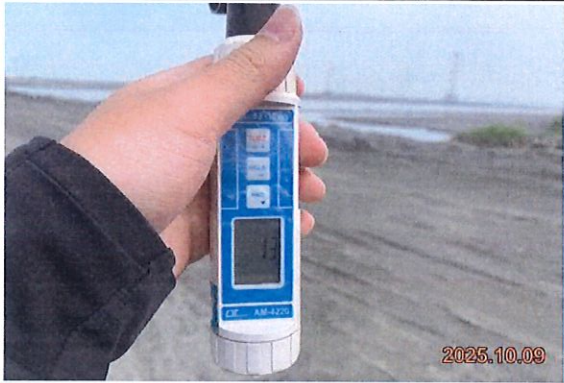
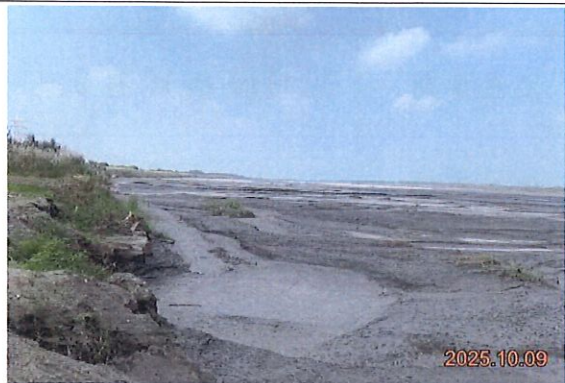
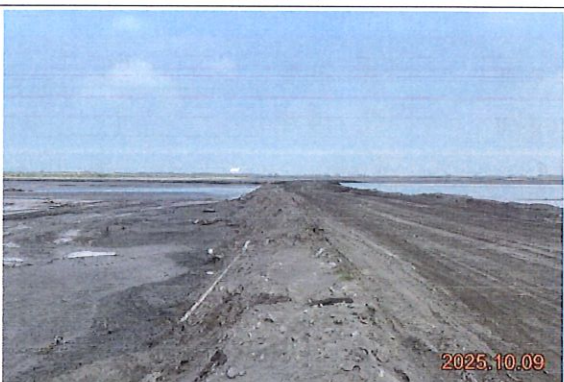
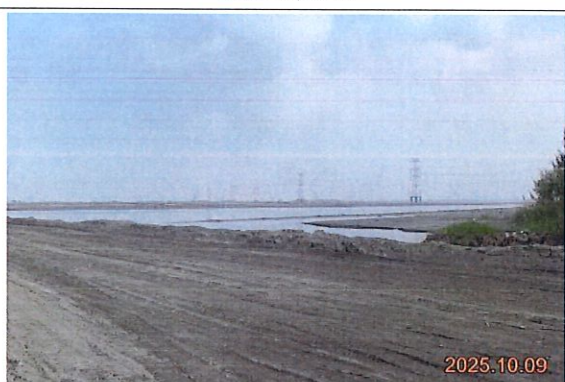
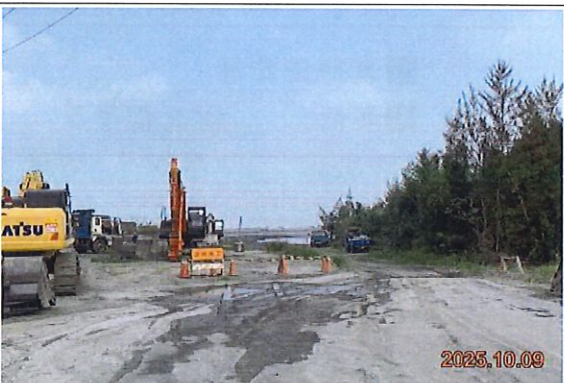
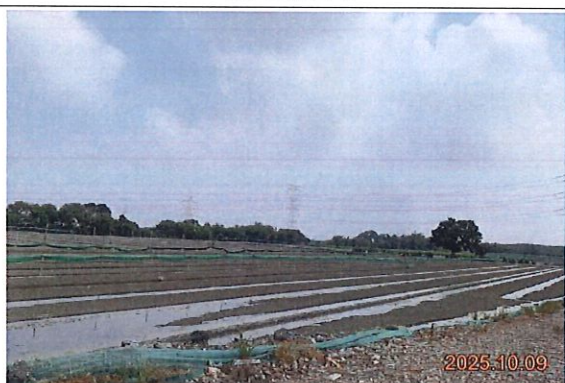
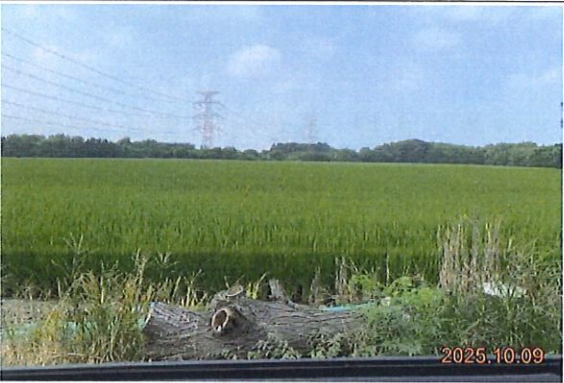
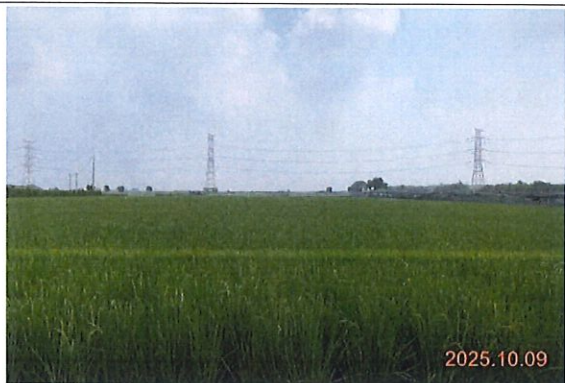
| 現場地形<br>描述 | 現地風速 1.3m/s，南岸蓄水池塘維持良好，農耕施作良好，現場無揚塵發生。 | | |

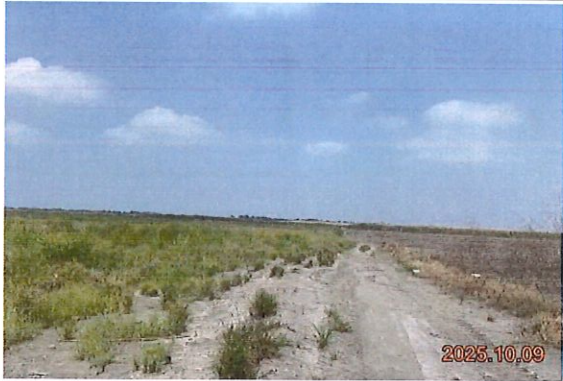
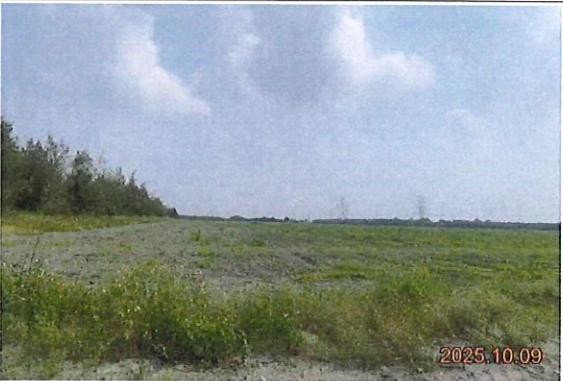
| 現場地形<br>描述 | 現地風速 1.9m/s，複式斷面植生防風林狀況良好，南岸農耕區覆蓋良好，現場無揚塵發生。 | | |

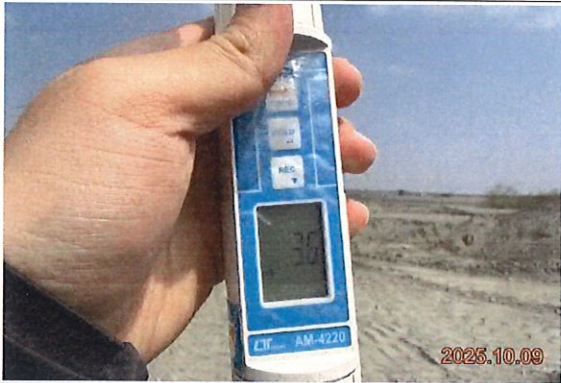
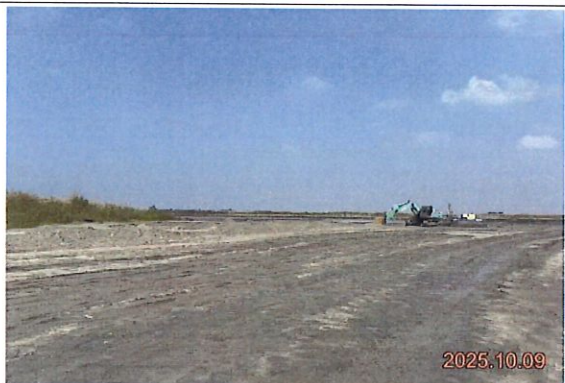
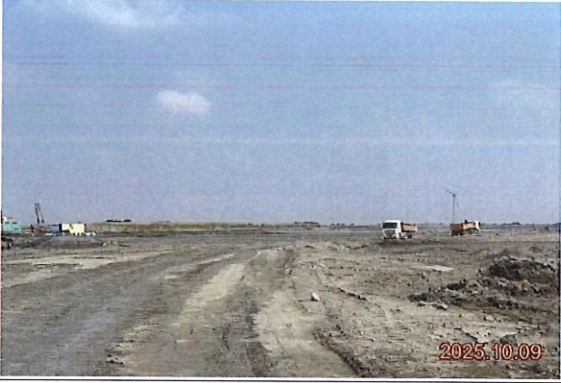
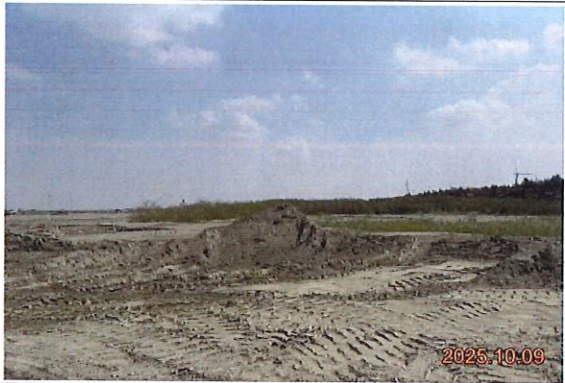
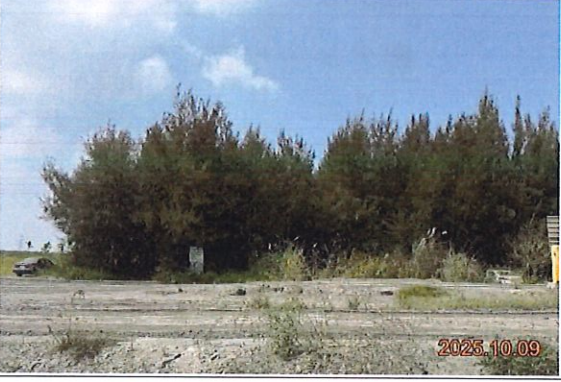
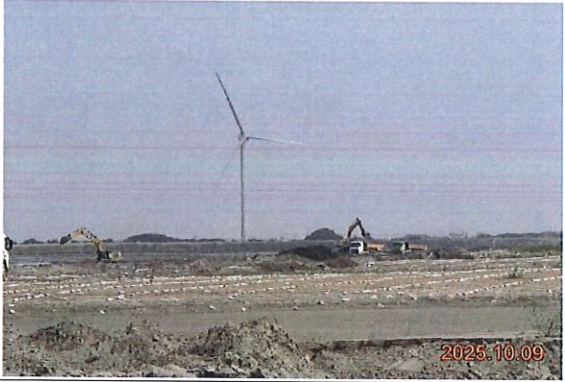
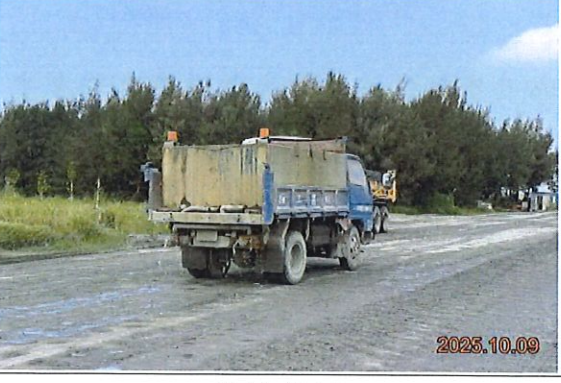
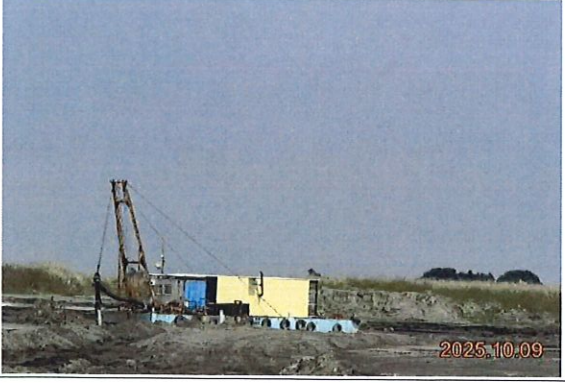
| 現場地形<br>描述 | 現地風速 3.6m/s，南岸複式斷面養護良好，機具便道灑水作業中，南岸農耕區覆蓋良好，南岸工程區進行稻草席鋪設，現場無揚塵發生。 | | |

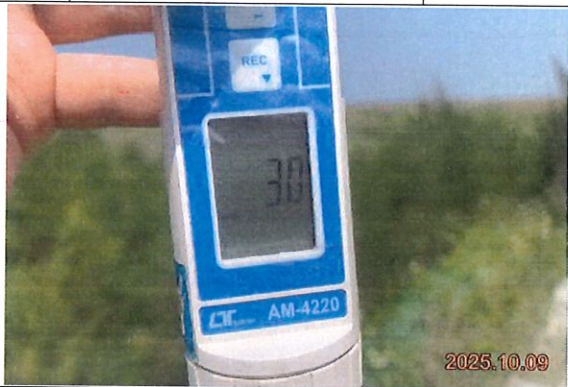
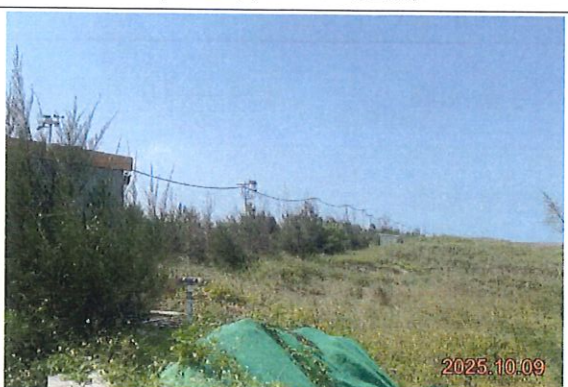
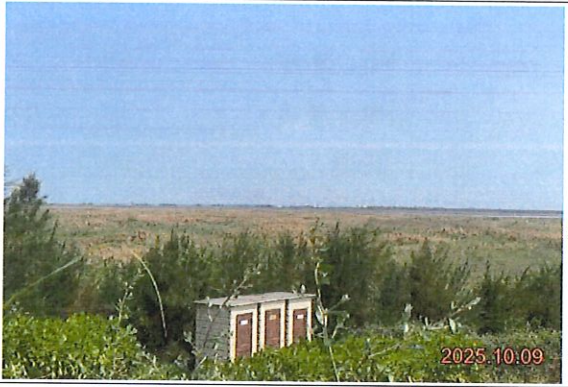
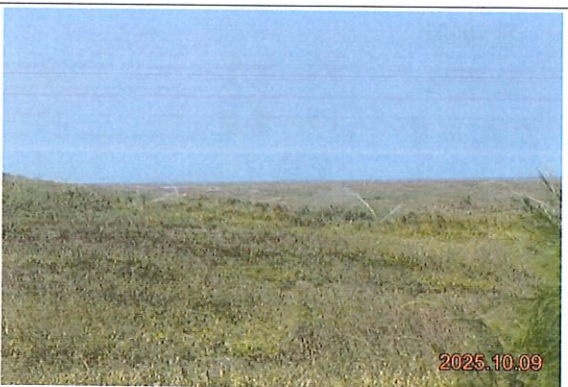
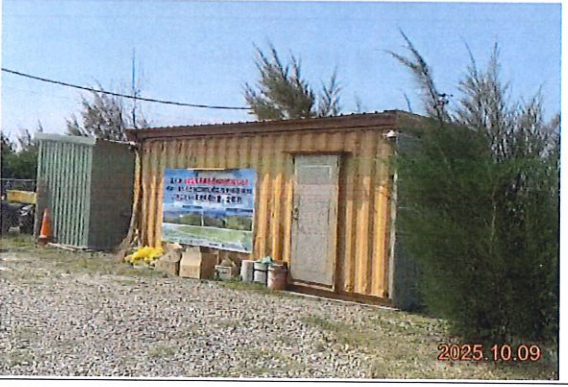
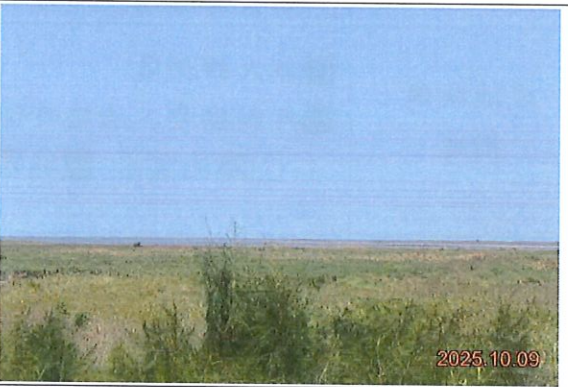
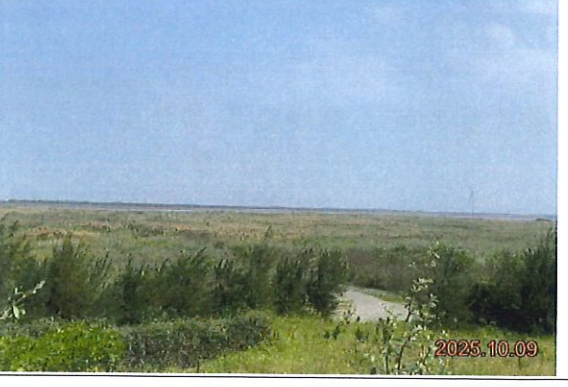
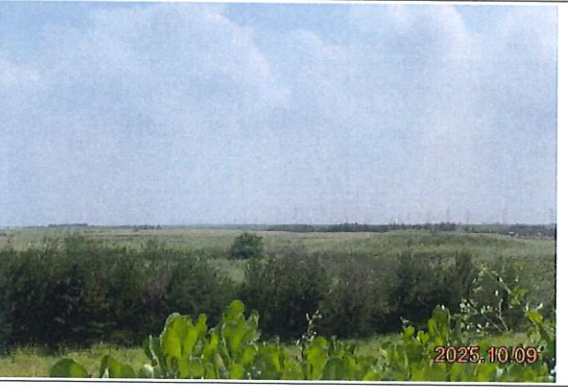
| 現場地形<br>描述 | 現地風速 1.9m/s，南岸水、綠覆蓋良好，現場無揚塵發生。 | | |

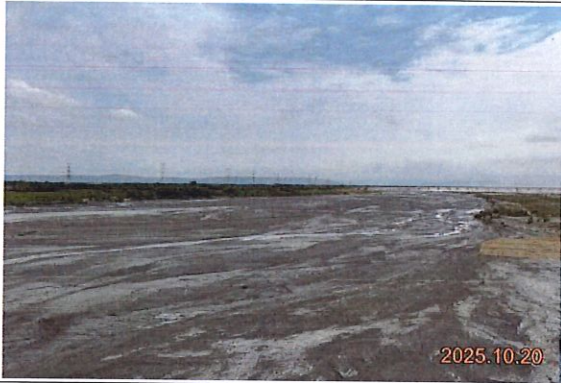
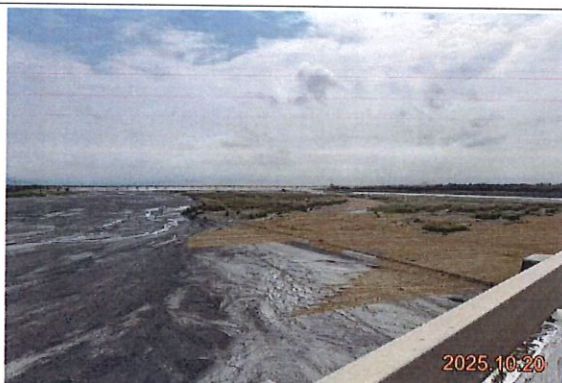
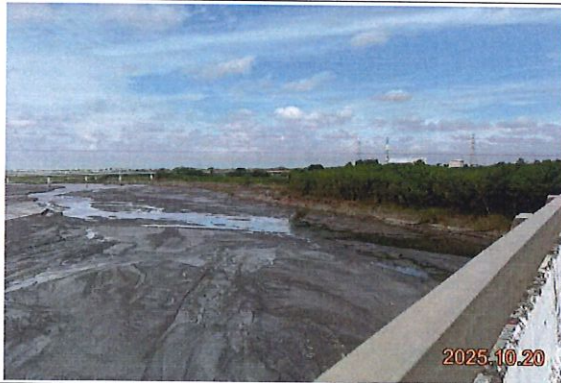
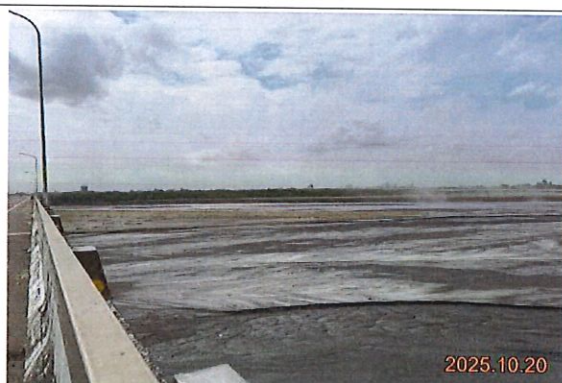
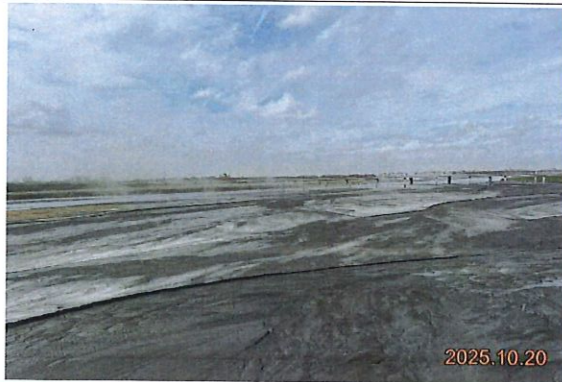
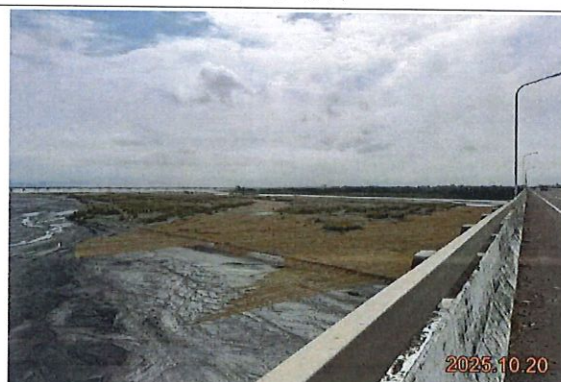
| 現場地形<br>描述 | 現地風速 10.6m/s，上、下游南岸稻草蓆鋪設覆蓋，河道中裸露地面積大，現場上、下游乾裸露地及中沙大橋橋下揚塵發生。 | | |
