# 114 年度雲林縣懸浮微粒災害應變演練 暨濁水溪河川揚塵宣導應變防制及環境清理計畫

## 濁水溪河川揚塵現場巡查紀錄單

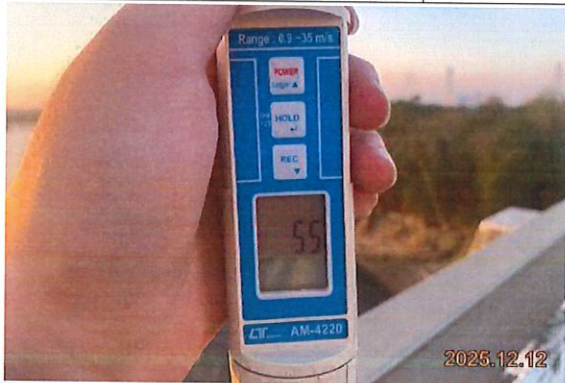
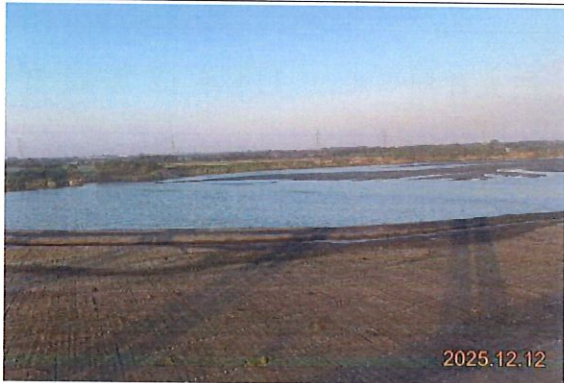
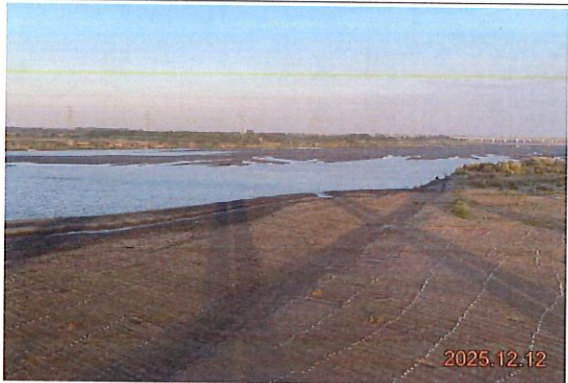
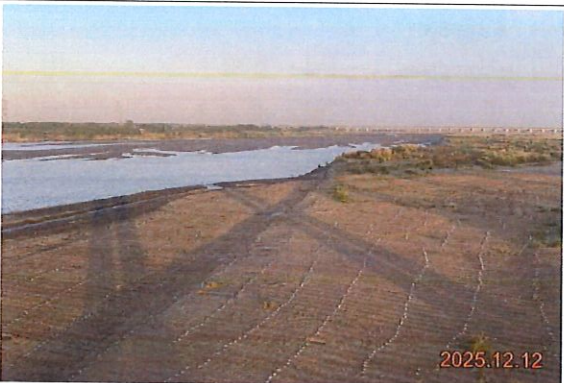
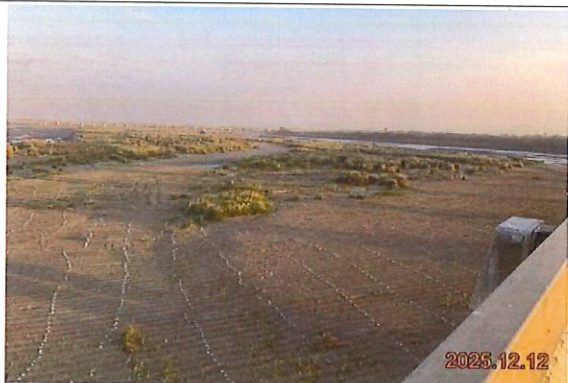
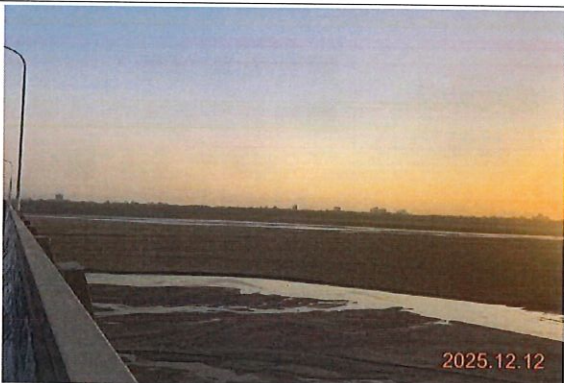
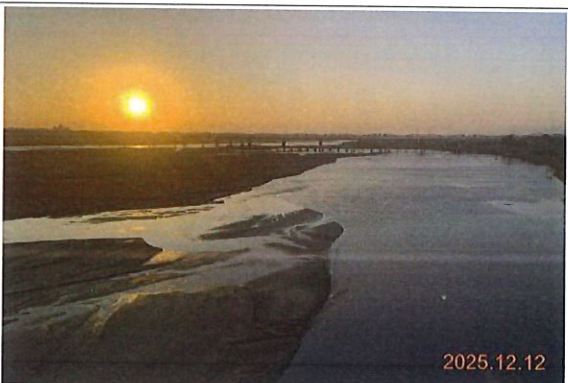
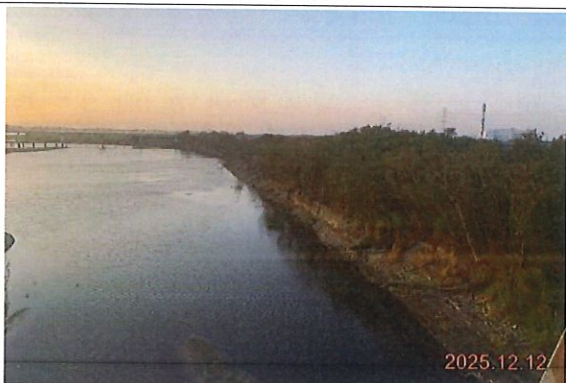
| 現場地形<br>描述 | 現地風速 5.5m/s，上、下游河道稻草蓆覆蓋及水、綠覆蓋良好，上游攔水土堤維持良好，現場無揚塵發生。 | | |

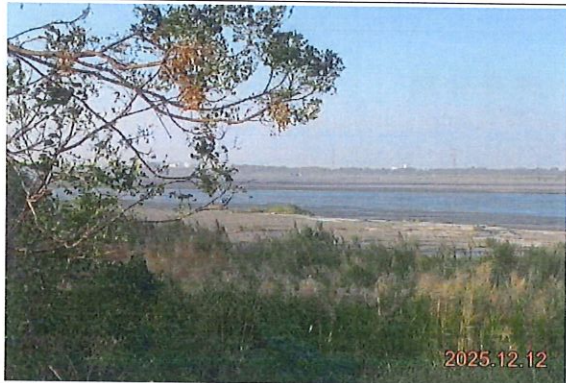
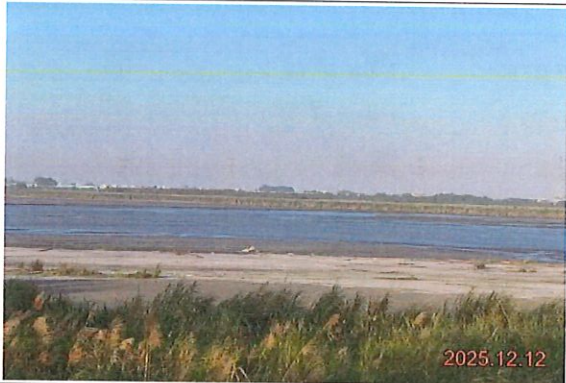
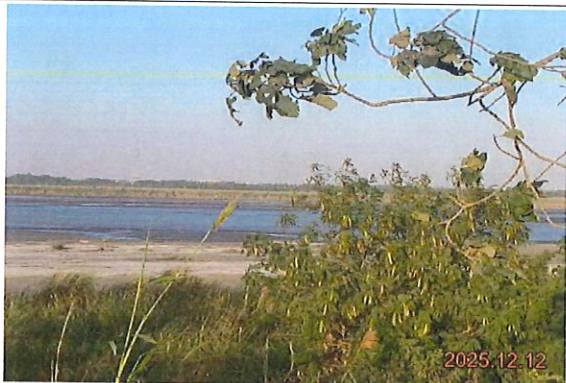
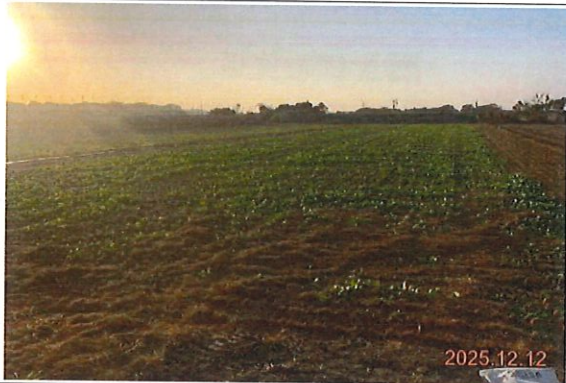
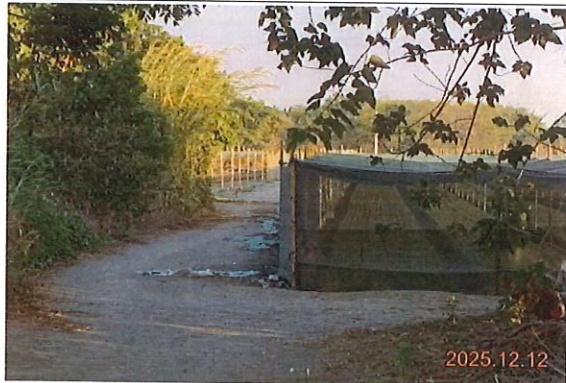
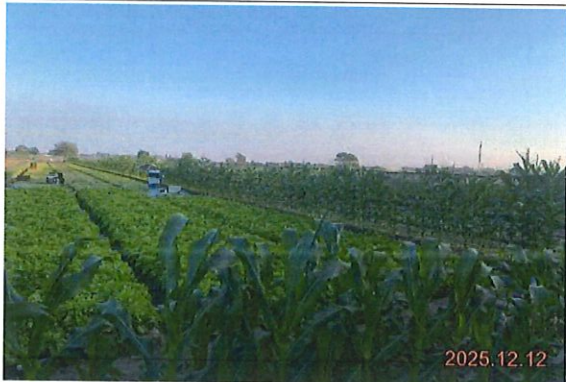
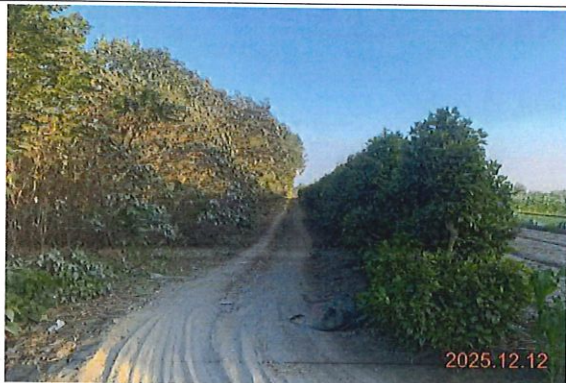
| 現場地形<br>描述 | 現地風速 7.7m/s，農耕地耕作良好，休耕區域覆蓋良好，現場無揚塵發生。 | | |

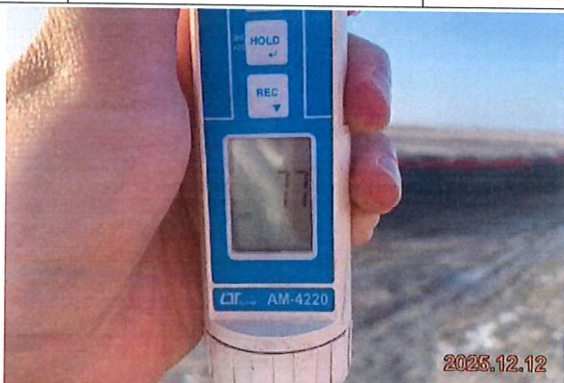
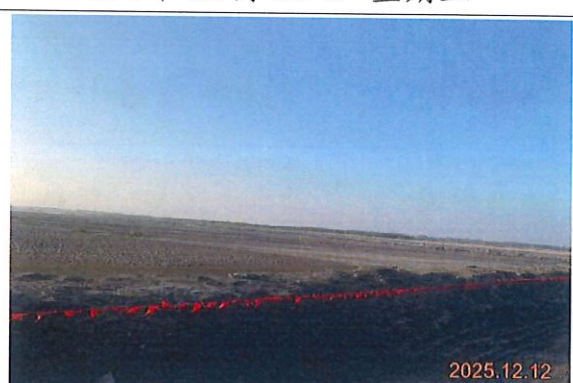
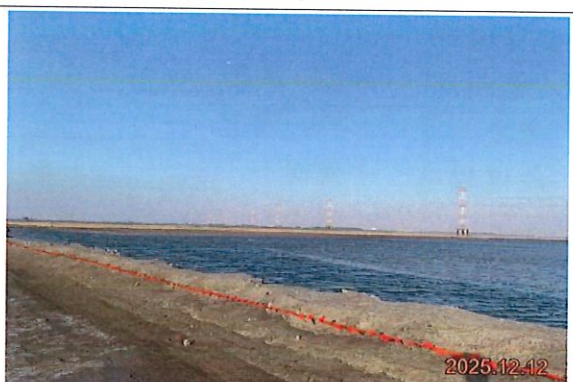
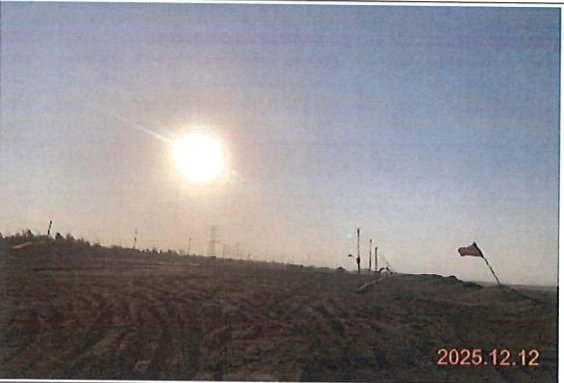
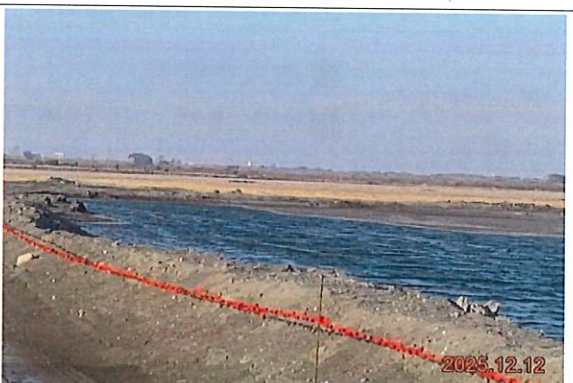
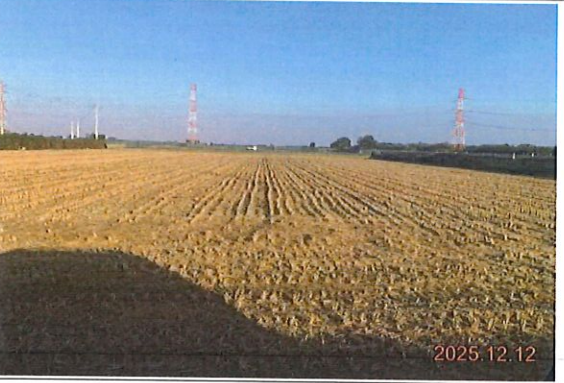
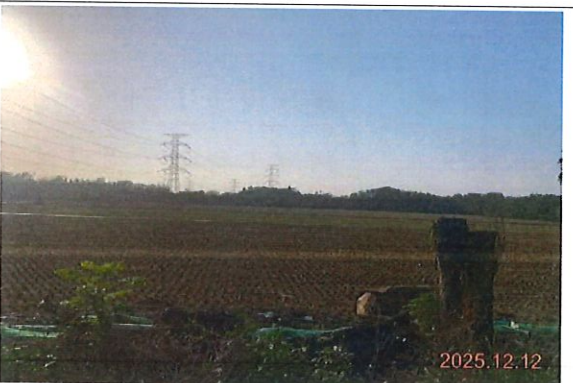
| 現場地形<br>描述 | 現地風速 7.7m/s，北岸及游電塔下稻草蓆鋪設，農耕區耕作良好，現場下游河道工程作業周遭輕微揚塵發生(無越堤)。 | | |

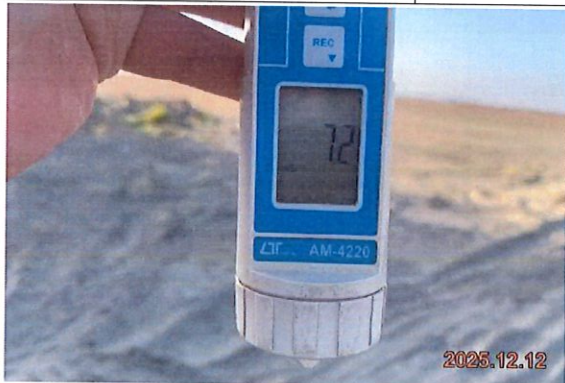
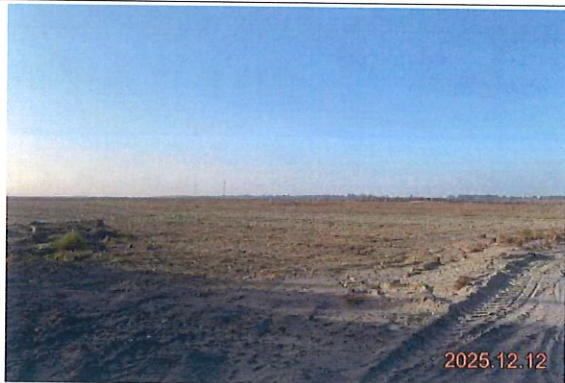
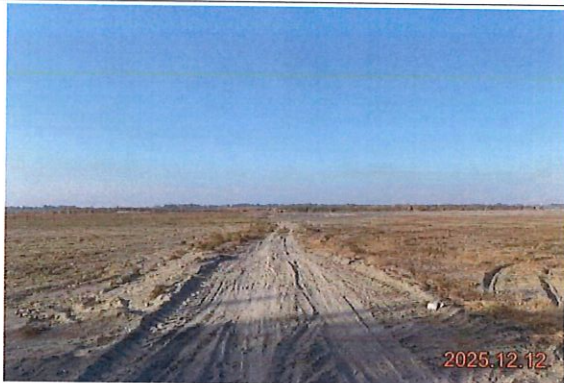
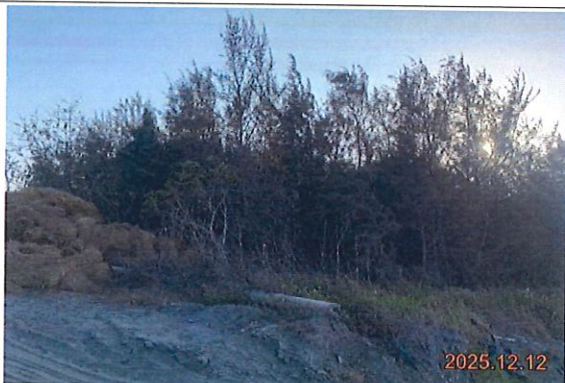
| 現場地形<br>描述 | 現場風速 7.2m/s，高灘地農耕施作區及複式斷面情形良好，現場無揚塵發生。 | | |

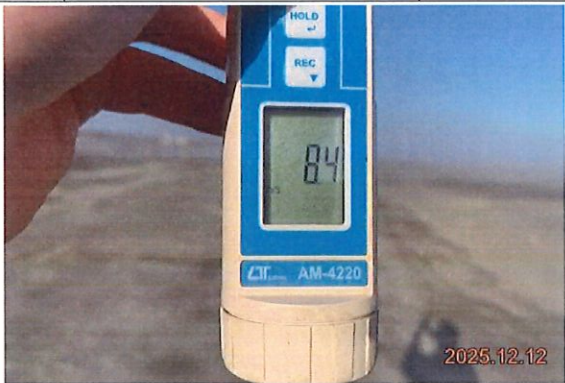
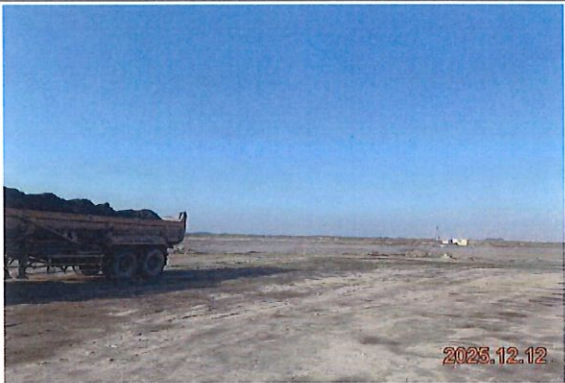
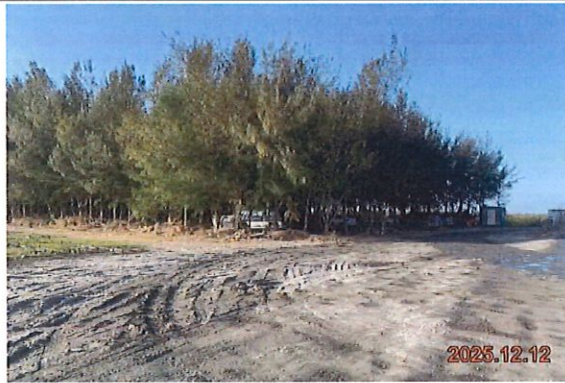
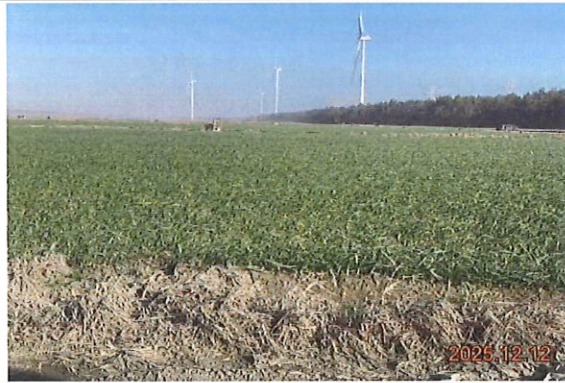
| 現場地形<br>描述 | 現場風速 8.4m/s，南岸複式斷面養護良好，灘地工程機具及水線灑水作業中，現場南岸工程區域輕微揚塵發生(無越堤)。 | | |

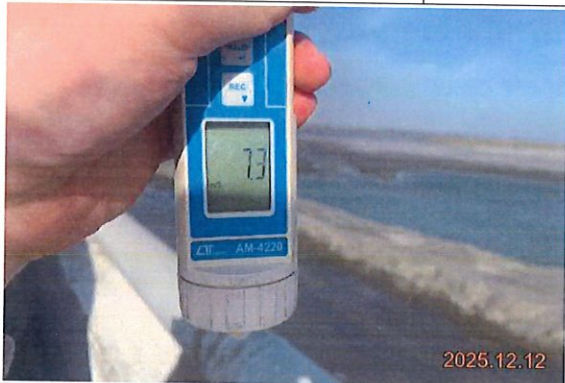
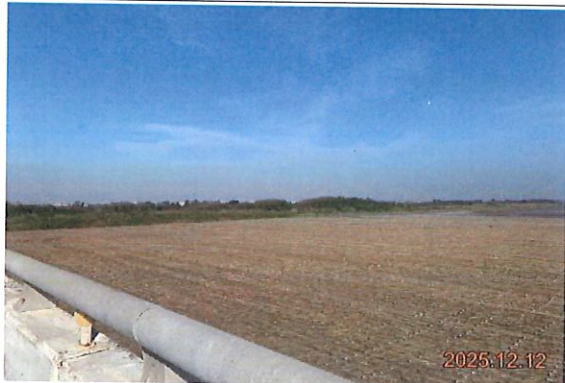
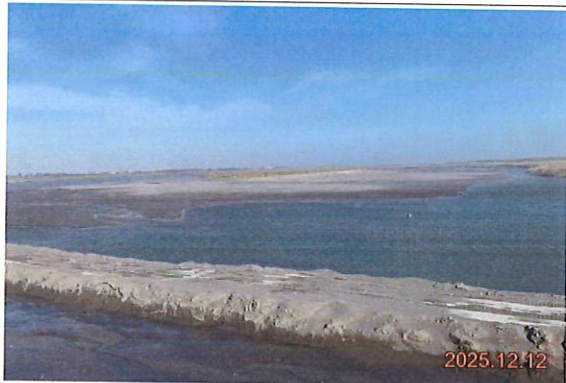
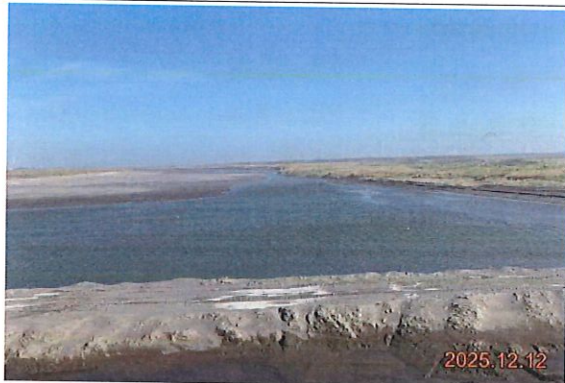
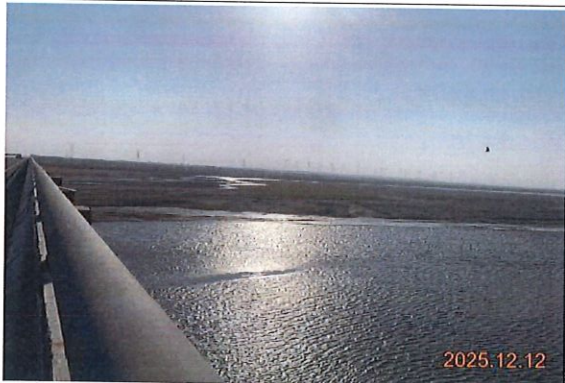
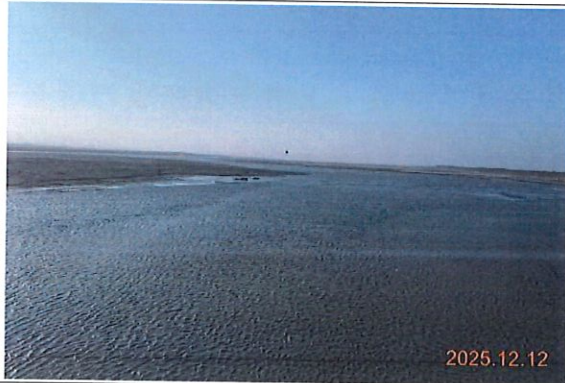
| 現場地形<br>描述 | 現場風速 7.3m/s，上下游北岸稻草蓆鋪設，上游河道完成河道整理，攔水土堤維持良好，現場上游南岸輕微揚塵發生(無越堤)。 | | |

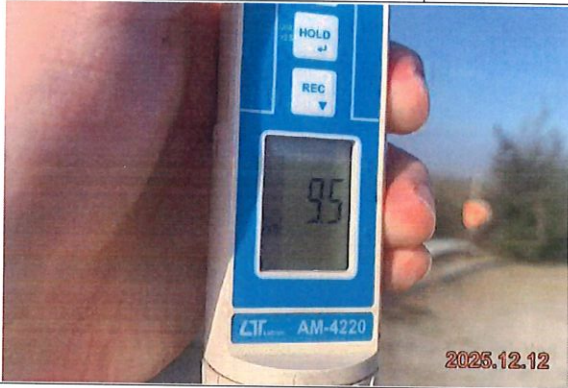
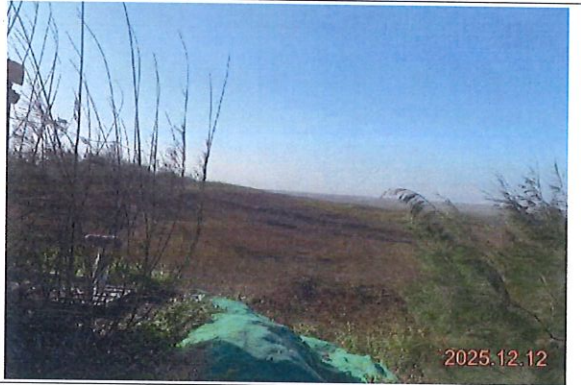
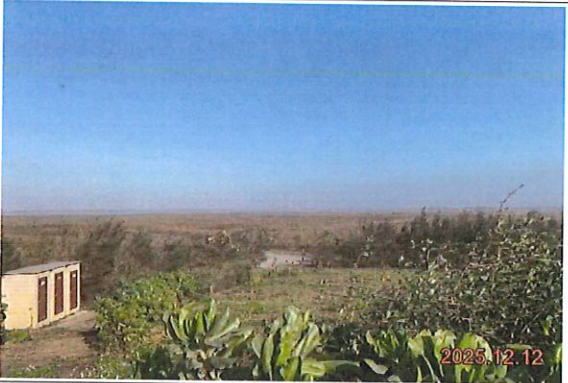
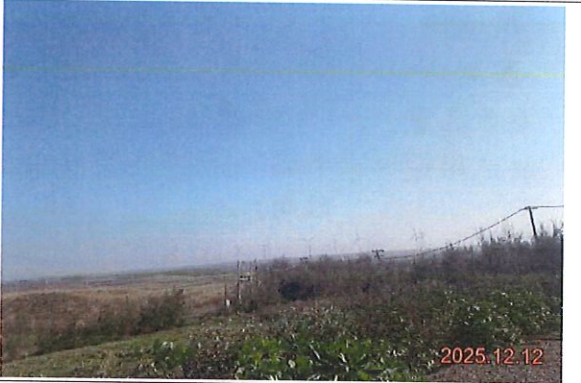
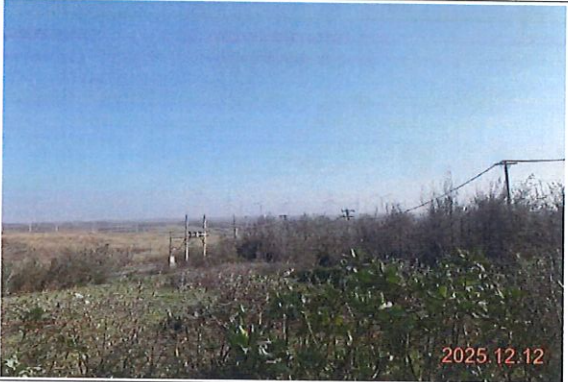
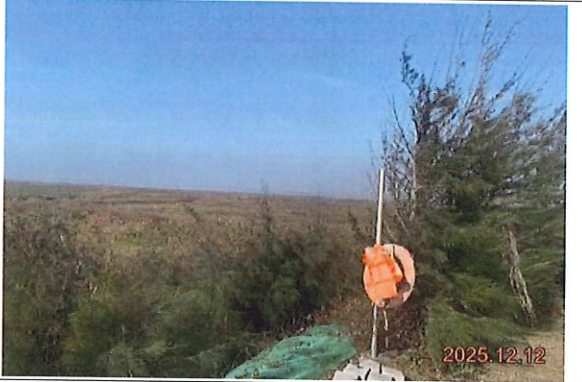
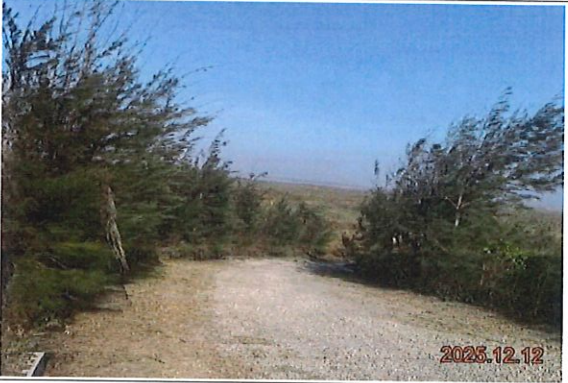
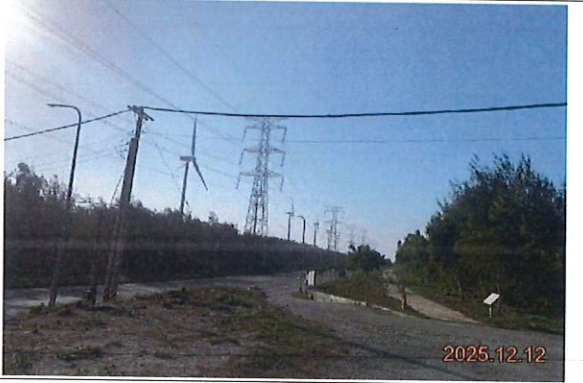
| 現場地形<br>描述 | 現場風速 9.5m/s，南岸水、綠覆蓋良好，22 口井水線灑水作業中，現場北岸河道出海口輕微揚塵發生(無越堤)。 | | |
