# 114 年度雲林縣懸浮微粒災害應變演練 暨濁水溪河川揚塵宣導應變防制及環境清理計畫

## 濁水溪河川揚塵現場巡查紀錄單

| 巡查表單編號 | Y1epb-114-193 | | |

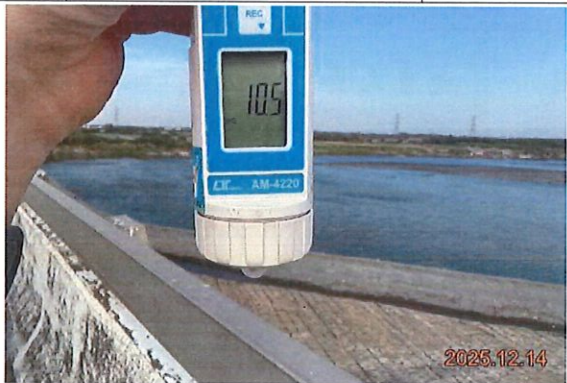
| | 現地風速 | 上游北岸 | |

| 現地氣象資料 | 1. 現地風速: <u>10.5</u> m/s                      2. 現地風向: <u>351</u> (degrees) | | |

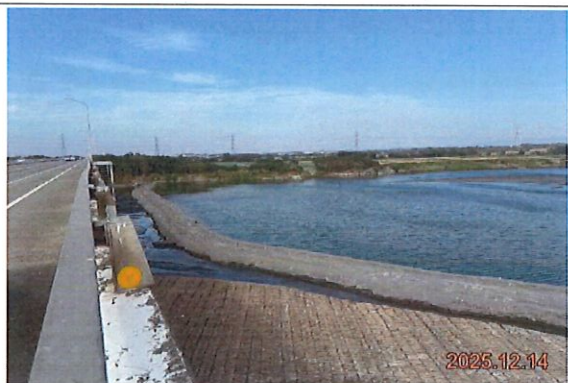
| 現場地形<br>描述 | 現地風速 10.5m/s，上、下游河道稻草蓆覆蓋及水、綠覆蓋良好，上游攔水土堤維持良好，現場無揚塵發生。 | | |

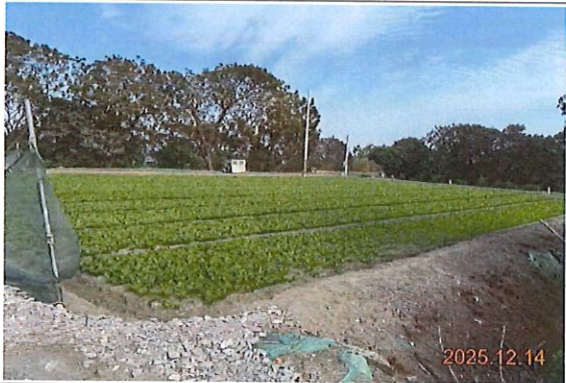
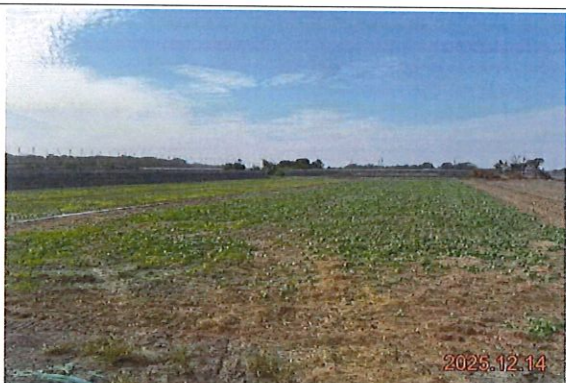
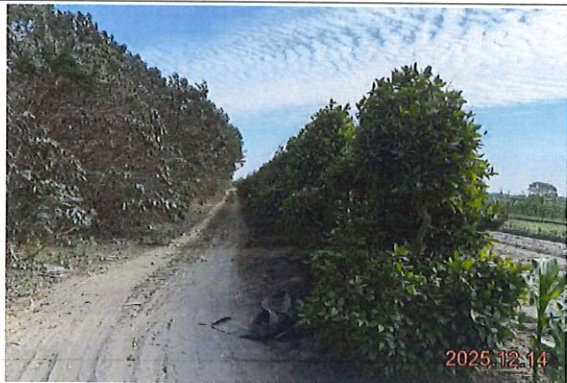
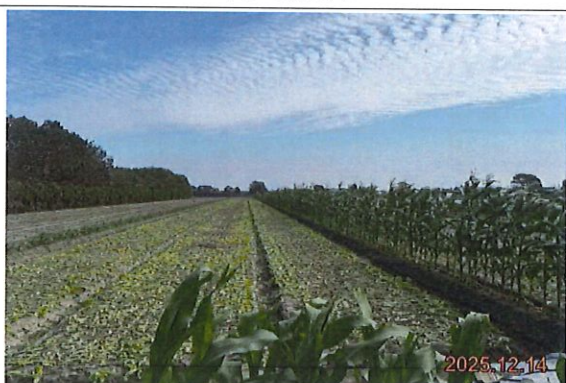
| 現場地形<br>描述 | 現地風速 7.7m/s，農耕地耕作良好，低灘地裸露地面積大，現場河中低灘地輕微揚塵發生。 | | |

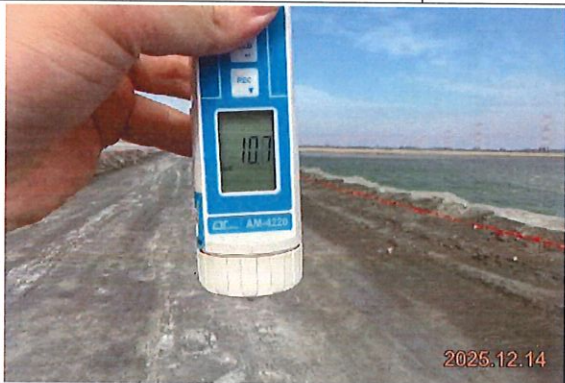
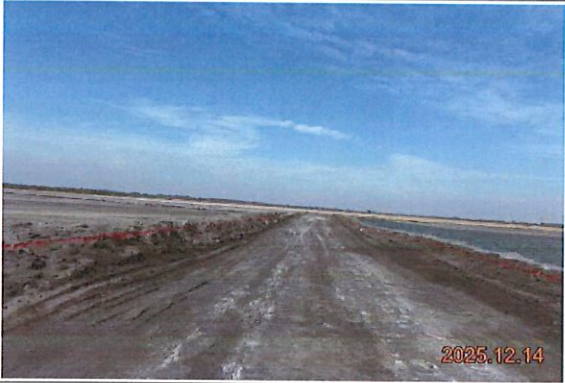
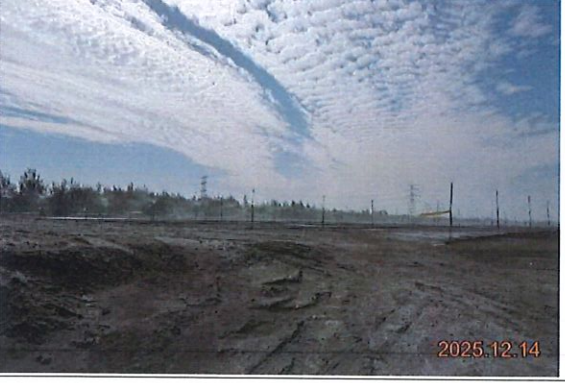
| 現場地形<br>描述 | 現地風速 10.7m/s，北岸及游電塔下稻草蓆鋪設，農耕區耕作良好，南岸灘地水線及機具灑水作業中，下游灘地高揚程灑水作業進行中，上游河中灘地未覆蓋區域及下游河道工程作業周遭輕微揚塵發生。 | | |

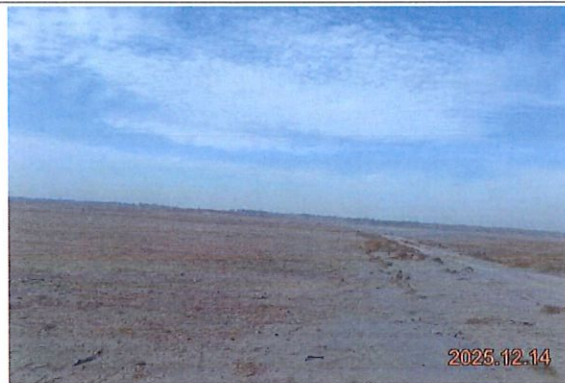
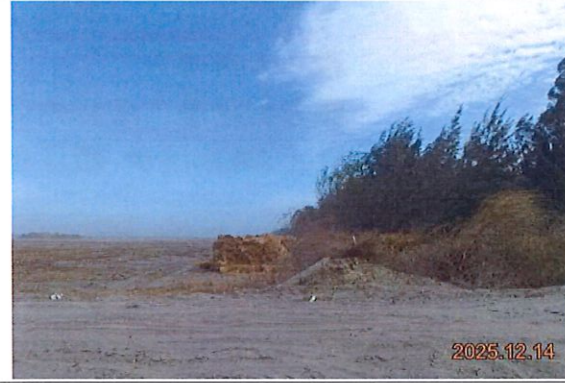
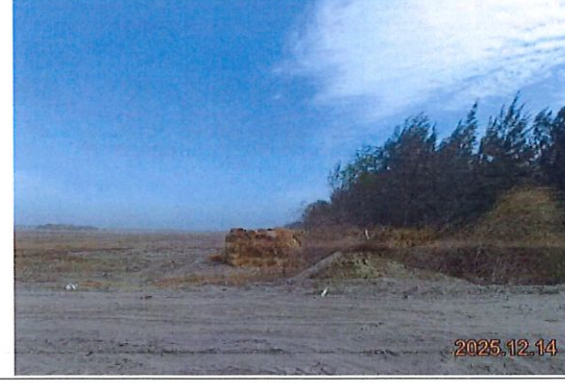
| 現場地形<br>描述 | 現場風速 8.1m/s，高灘地農耕施作區及複式斷面情形良好，現場南岸未覆蓋區域輕微揚塵發生，62 號越堤路培厚區防風林有露天燃燒發生。 | | |

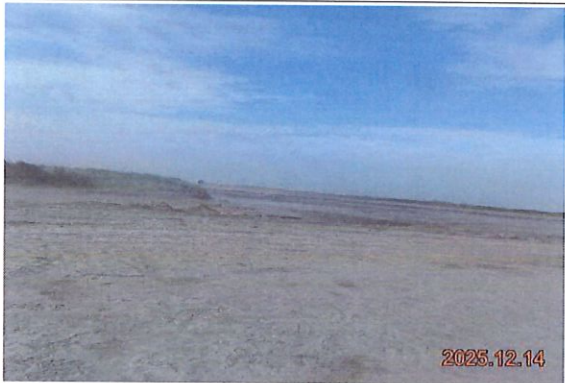
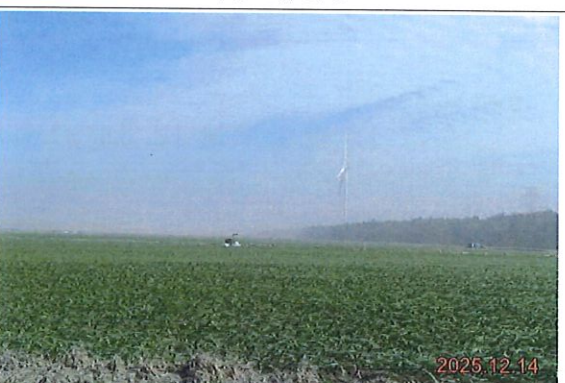
| 現場地形<br>描述 | 現場風速 12.8m/s, 南岸複式斷面養護良好, 現場灘地明顯揚塵發生(未越堤)。 | | |

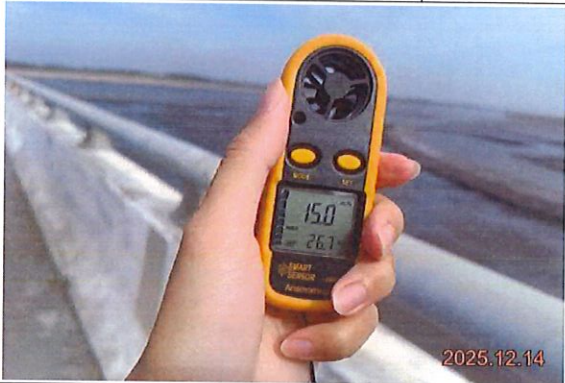
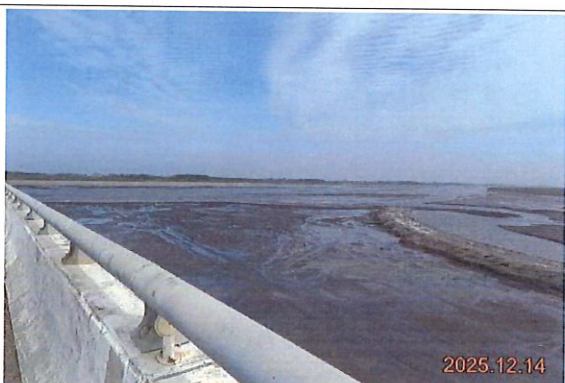
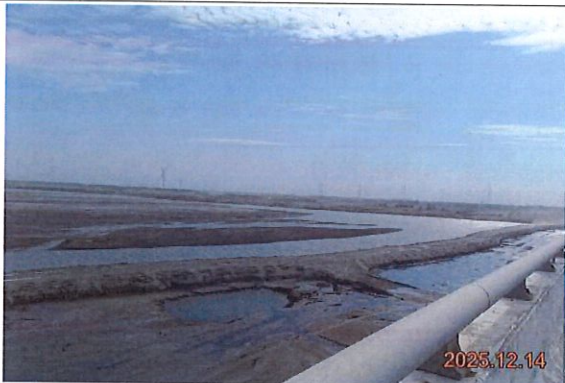
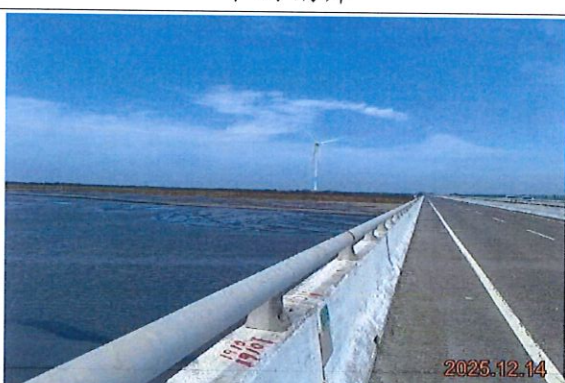
| 現場地形<br>描述 | 現場風速 15.0m/s，上下游北岸灘地稻草蓆鋪設，上游河道完成河道整理，下游南岸灘地及河中島稻草蓆鋪設，攔水土堤維持良好，現場河中島裸露灘地輕微揚塵發生。 | | |

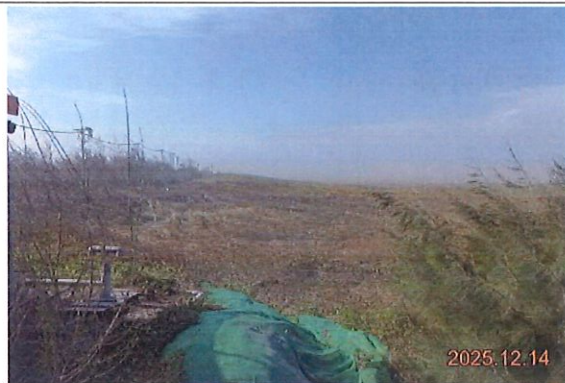
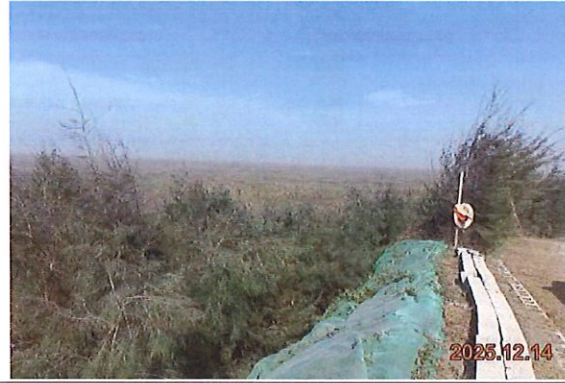
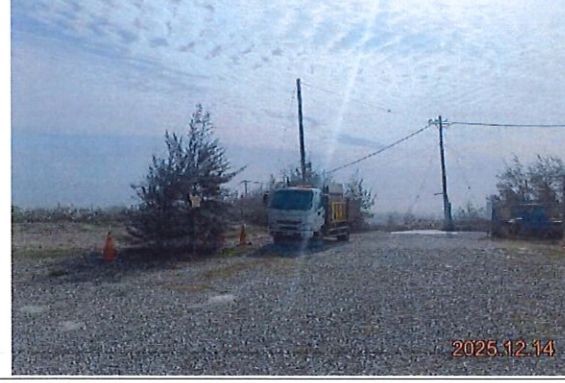
| 現場地形<br>描述 | 現場風速 14.4m/s, 南岸水、綠覆蓋良好, 灑水車灑水作業中, 現場北岸出海口有局部揚塵發生。 | | |

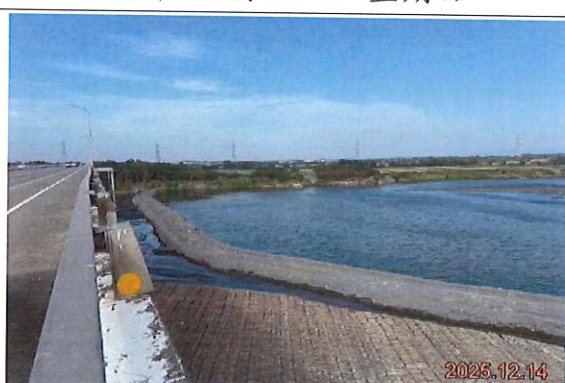
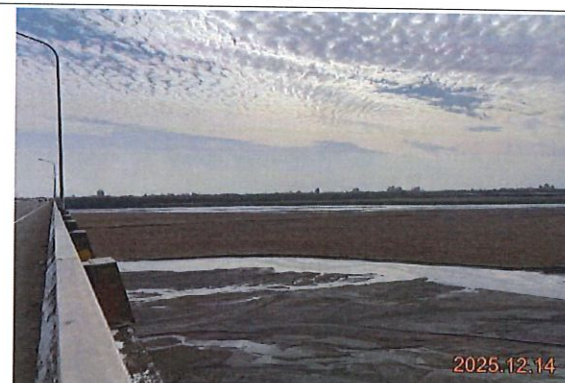
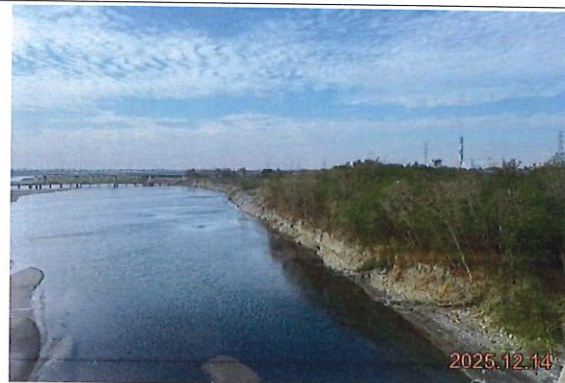
| 現場地形<br>描述 | 現地風速 4.6m/s，上、下游河道稻草蓆覆蓋及水、綠覆蓋良好，上游攔水土堤維持良好，現場無揚塵發生。 | | |
