# 114 年度雲林縣懸浮微粒災害應變演練 暨濁水溪河川揚塵宣導應變防制及環境清理計畫

## 濁水溪河川揚塵現場巡查紀錄單

| 巡查表單編號 | Ylep-114-161 | | |
| 巡查日期 | 114 年 12 月 3 日 星期三 | 巡查人員 | |

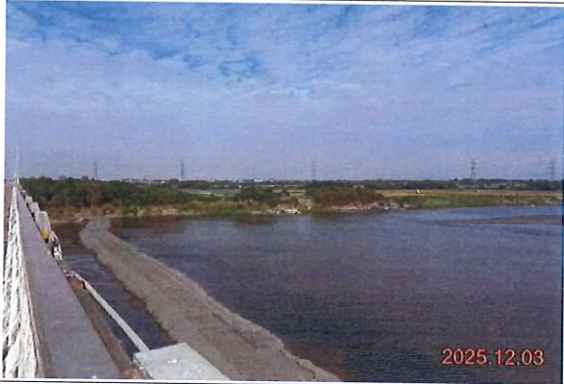
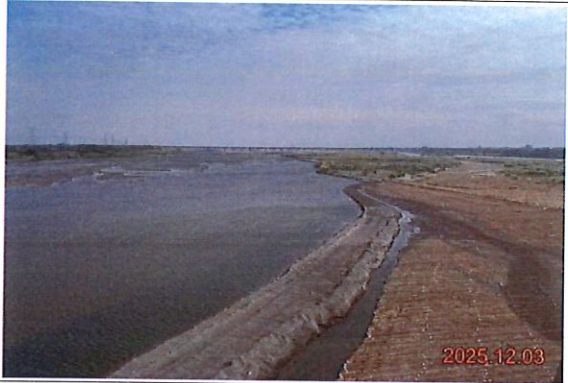
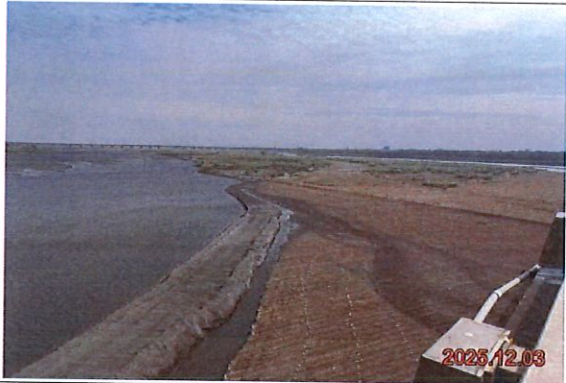
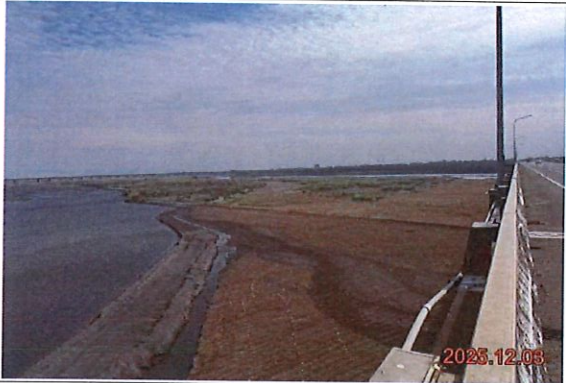
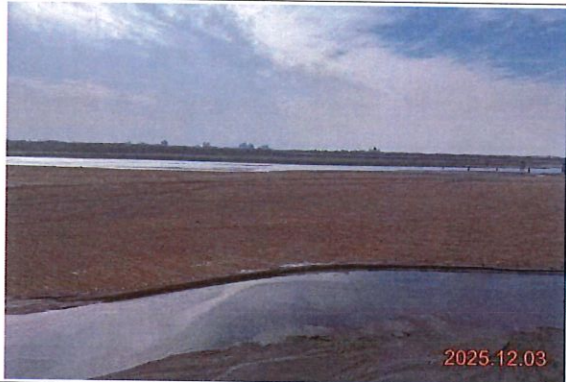
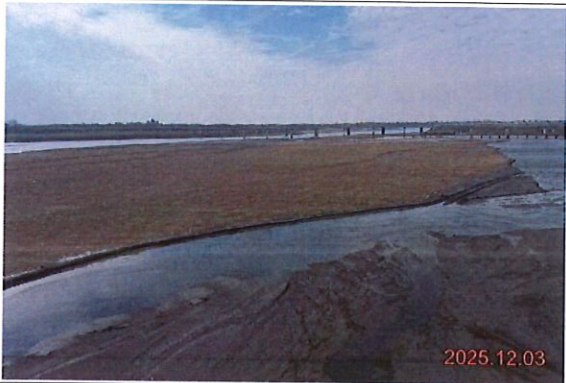
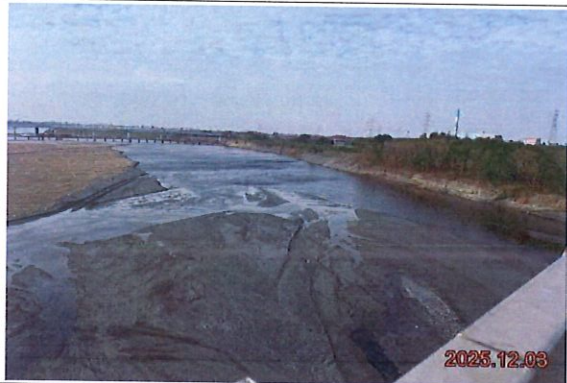
| 現場地形<br>描述 | 現地風速 8.4m/s，上、下游河道稻草蓆及水、綠覆蓋良好，上游攔水土堤維持良好，現場無揚塵發生。 | | |

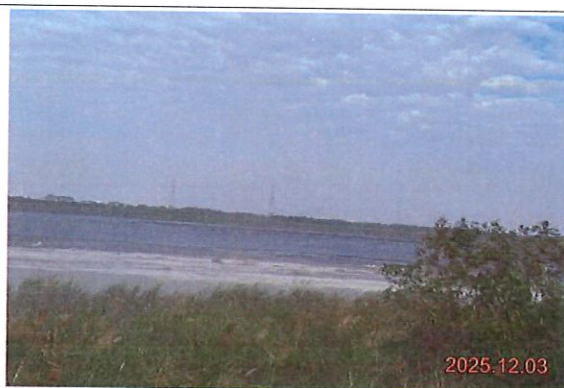
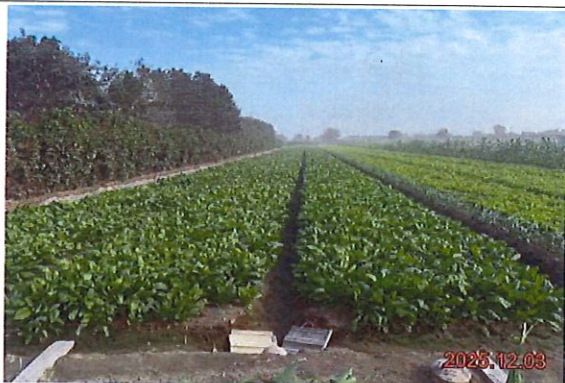
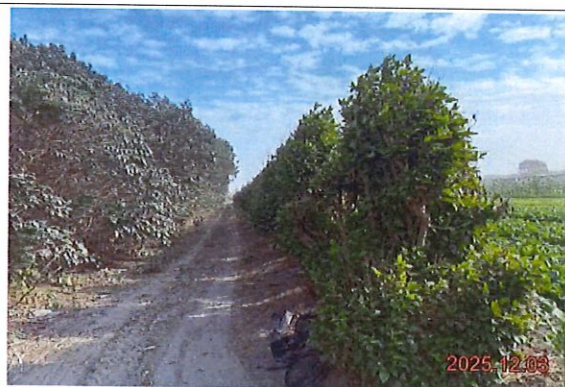
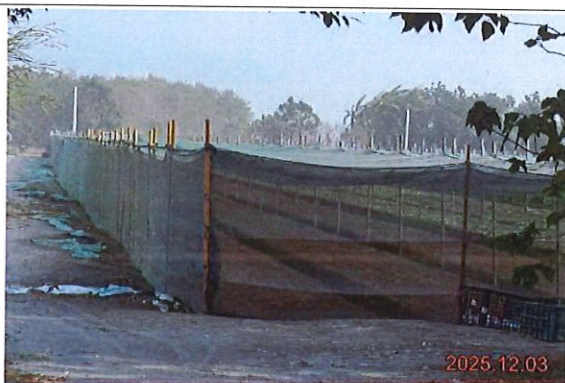
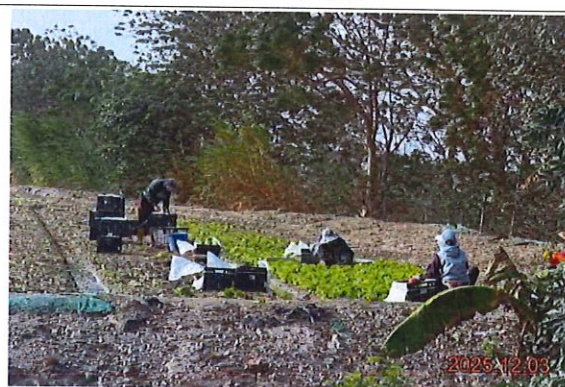
| 現場地形<br>描述 | 現地風速 11.3m/s，農耕地耕作良好，低灘地裸露地面積大，現場上游河道揚塵發生(微越堤)。 | | |

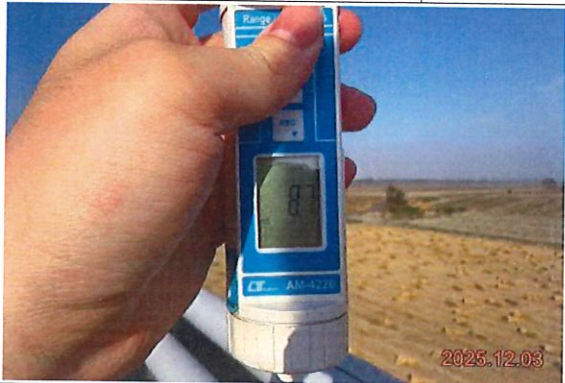
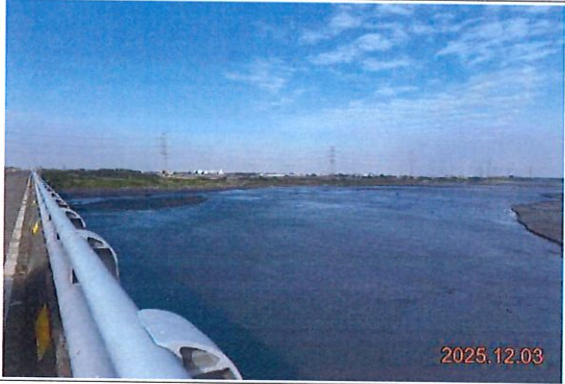
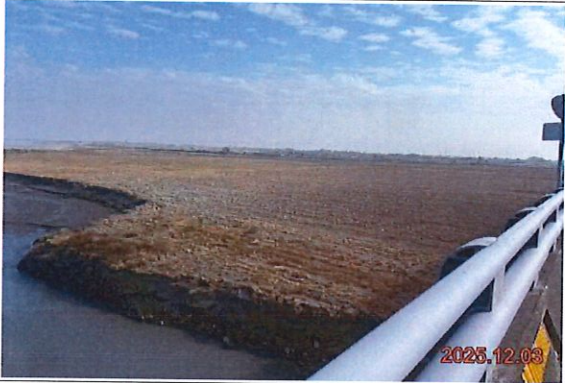
| 現場地形<br>描述 | 現地風速 8.7m/s，河中島灘地水覆蓋良好，上游南岸綠覆蓋良好，現場下游南北岸灘地塵發生(微越堤)。 | | |

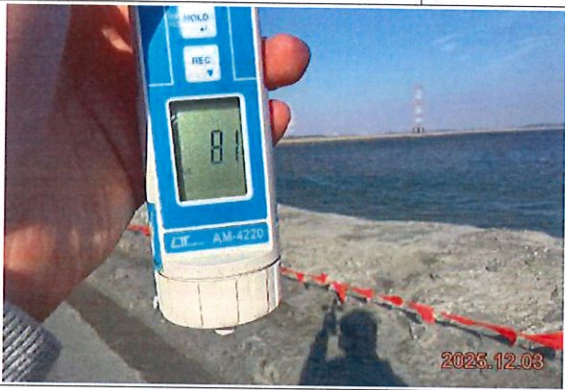
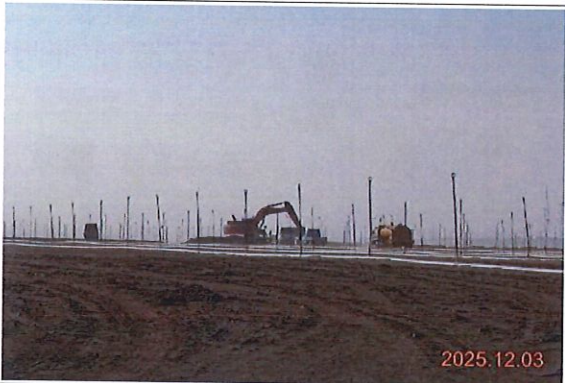
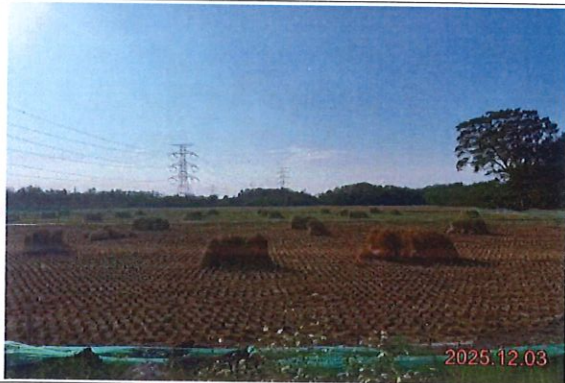
| 巡查表單編號 | Y1epb-114-164 | 巡查日期 | 114 年 12 月 3 日 星期三 | |

| 現場地形<br>描述 | 現地風速 8.1m/s，北岸及游電塔下稻草蓆鋪設，農耕區耕作良好，南岸高灘地工程機具及灑水作業中，現場下游河道塵發生(無越堤)。 | | |

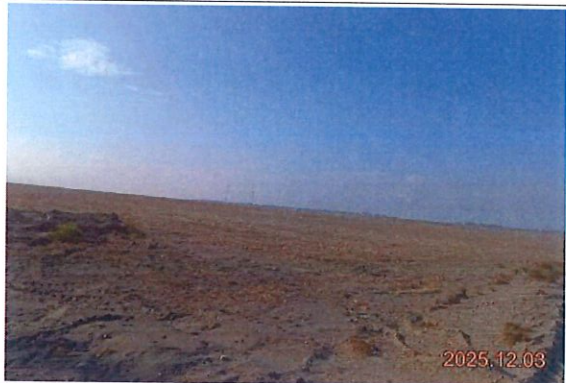
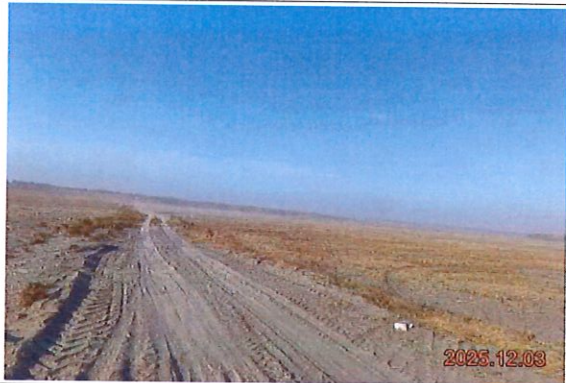
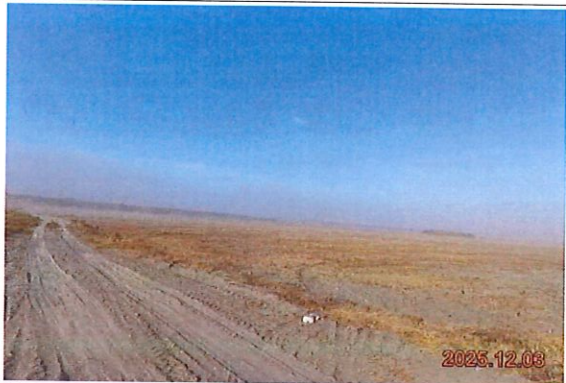
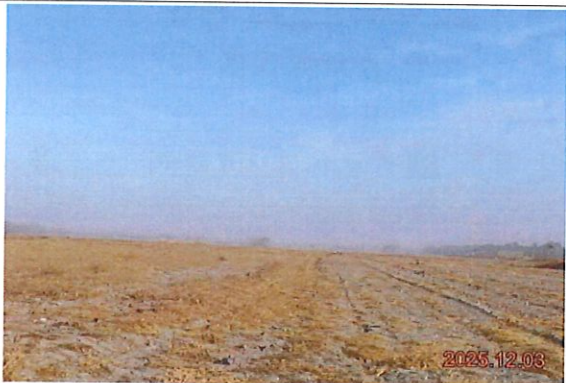
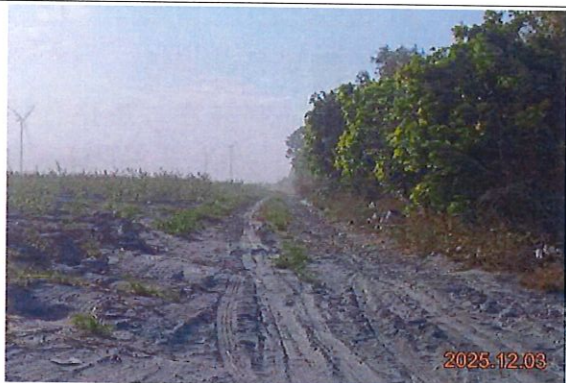
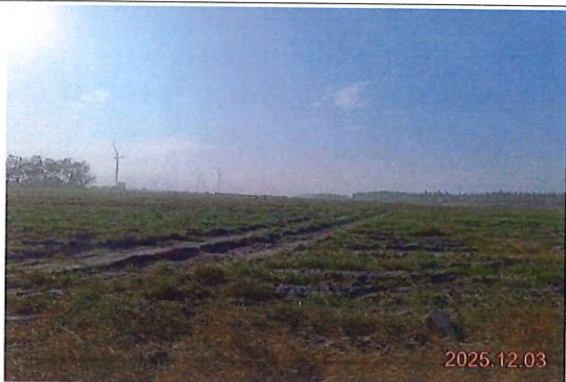
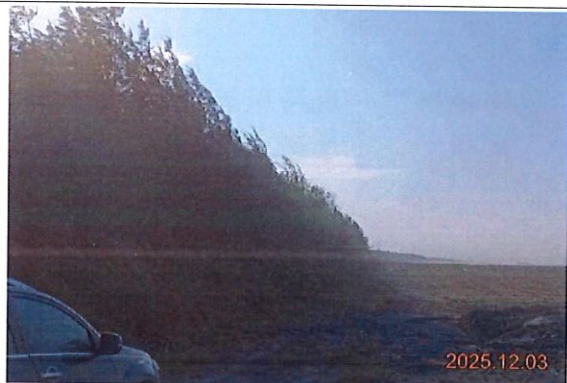
| 巡查表單編號 | Y1epb-114-165 | 巡查日期 | 114 年 12 月 3 日 星期三 |

| 現場地形<br>描述 | 現場風速 7.1m/s，高灘地農耕施作區及複式斷面情形良好，現場南岸灘地揚塵發生(無越堤)。 | | |

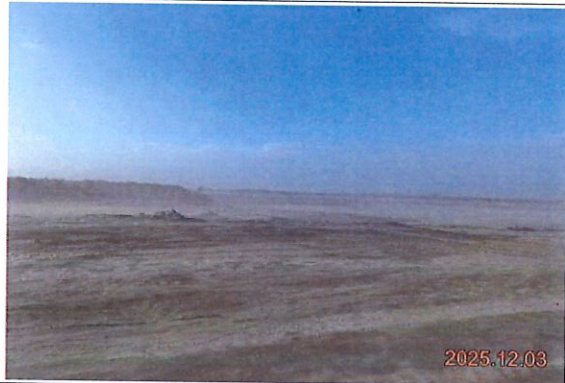
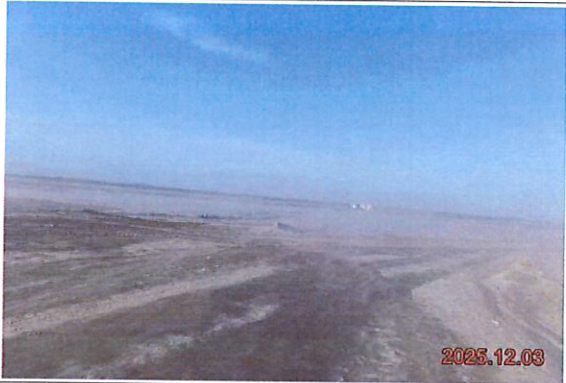
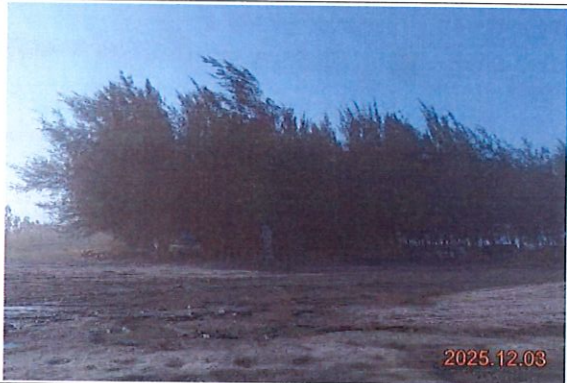
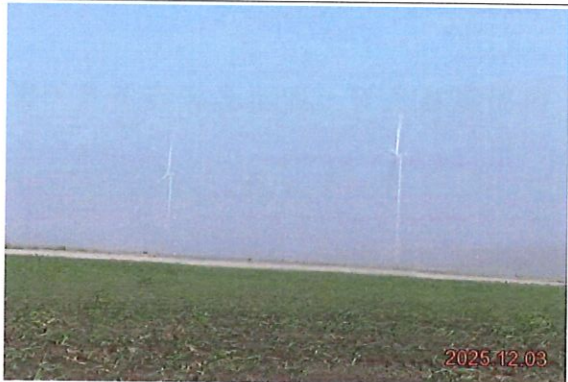
| 現場地形<br>描述 | 現場風速 15.7m/s，南岸複式斷面養護良好，灘地水線作業中，現場灘地揚塵發生(微越堤)。 | | |

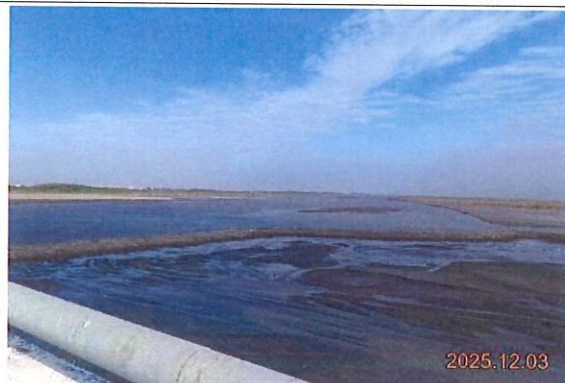
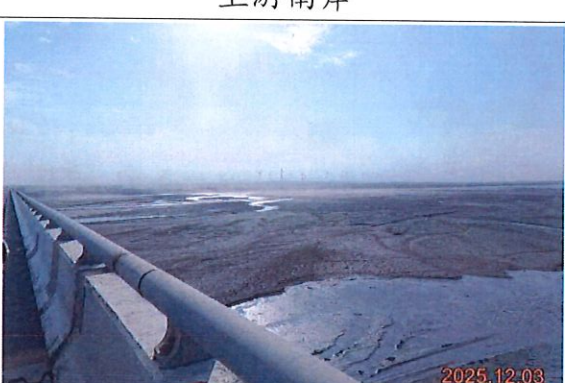
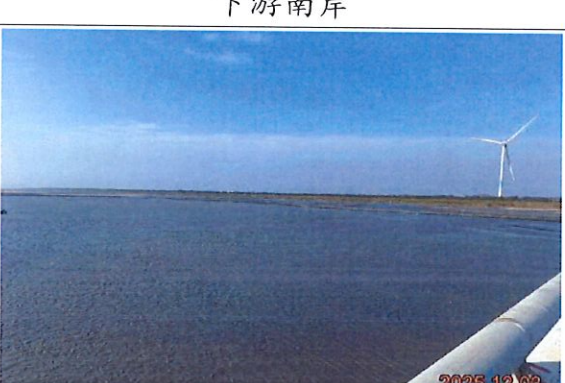
| 巡查表單編號 | | Y1epb-114-167 | | 巡查日期 | | 114 年 12 月 3 日 星期三 | | |

| 現場地形<br>描述 | 現場風速 9.5m/s，北岸有稻草蓆鋪設，上游河道完成河道整理，並設有攔水土堤，現場上游偏南岸河中島裸露地及下游偏南岸河中島裸露地有揚塵發生(微越堤)。 | | |

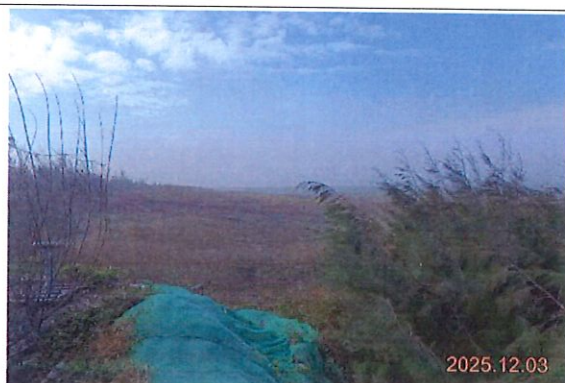
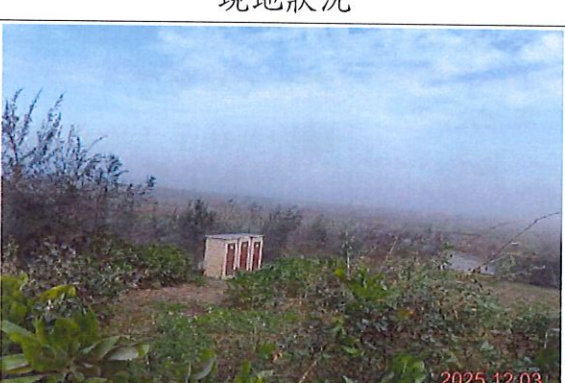
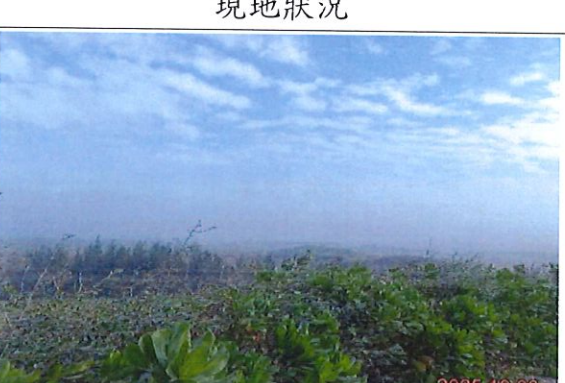
| 巡查表單編號 | | Y1epb-114-168 | | 巡查日期 | | 114 年 12 月 3 日 星期三 | |

| 現場地形<br>描述 | 現場風速 11.1m/s，南岸水、綠覆蓋良好，灑水車灑水作業中，22 口井水線灑水作業中，現場北岸出海口有揚塵發生(越堤)。 | | |

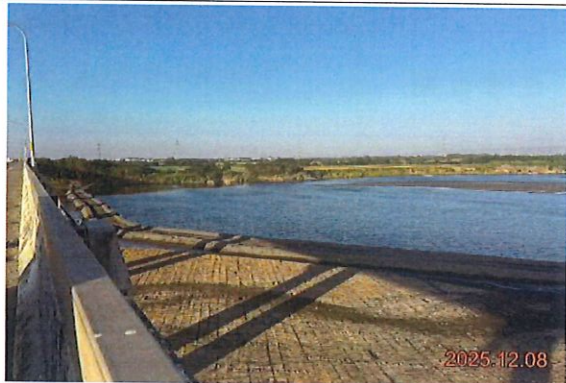
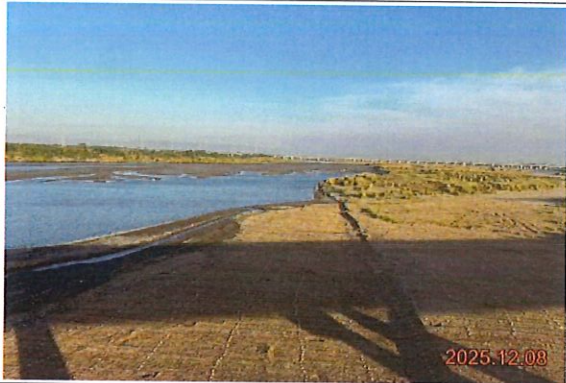
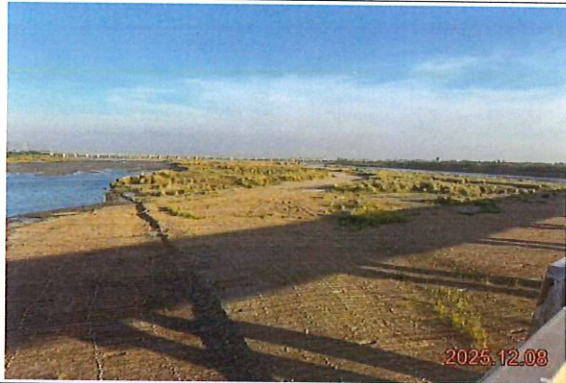
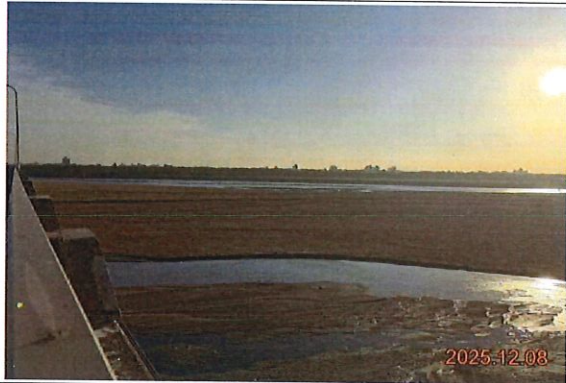
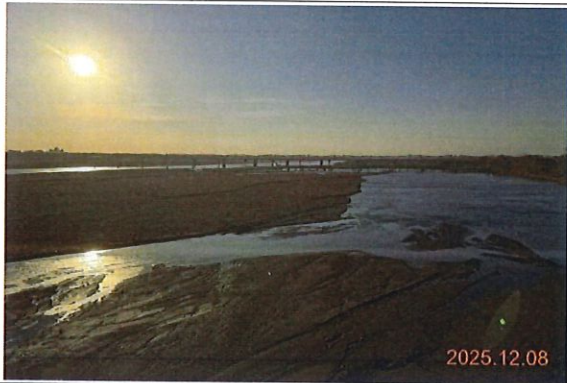
| 巡查表單編號 | | Y1epb-114-169 | | 巡查日期 | | 114 年 12 月 8 日 星期一 | |

| 現場地形<br>描述 | 現地風速 8.4m/s，上、下游河道稻草蓆及水、綠覆蓋良好，上游攔水土堤維持良好，現場無揚塵發生。 | | |
