# 114 年度雲林縣懸浮微粒災害應變演練 暨濁水溪河川揚塵宣導應變防制及環境清理計畫

## 濁水溪河川揚塵現場巡查紀錄單

| 巡查表單編號 | Y1epb-114-041 | | |
| 巡查日期 | 114 年 09 月 17 日 星期三 | 巡查人員 | |

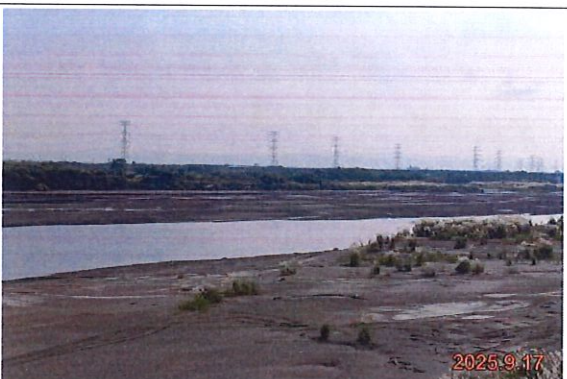
| | 現地風速 | | 上游北岸 |

| 現場地形<br>描述 | 現地風速 0.6m/s，溪州大橋橋墩下蓄水池塘維持良好、南岸綠覆蓋情形良好，上游河中島灘地稻草蓆鋪設覆蓋作業中，溪州大橋河中島裸露地浮出，現場無揚塵發生。 | | |

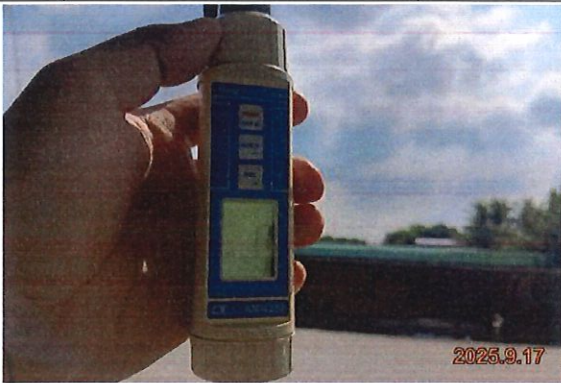
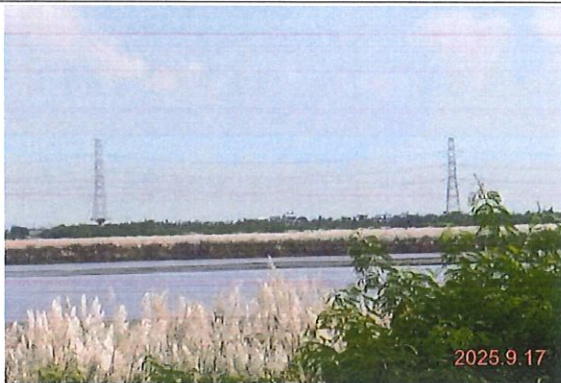
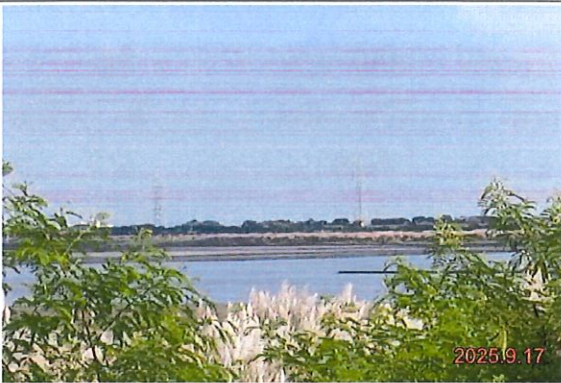
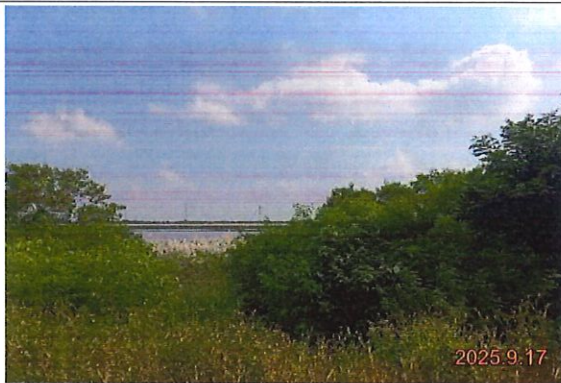
| 現場地形<br>描述 | 現地風速 1.7m/s, 農耕區施作良好, 河中灘地水覆蓋良好, 現場無揚塵發生。 | | |

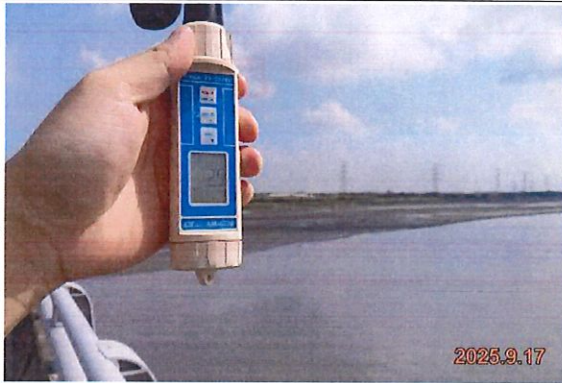
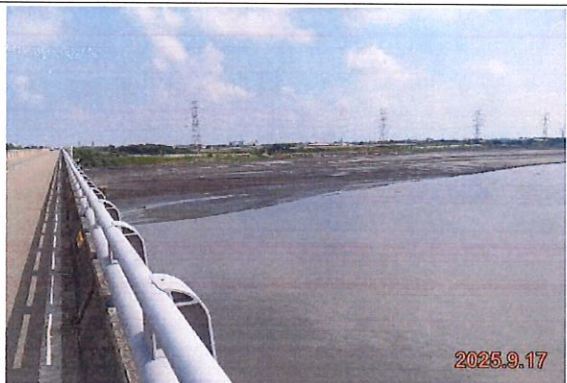
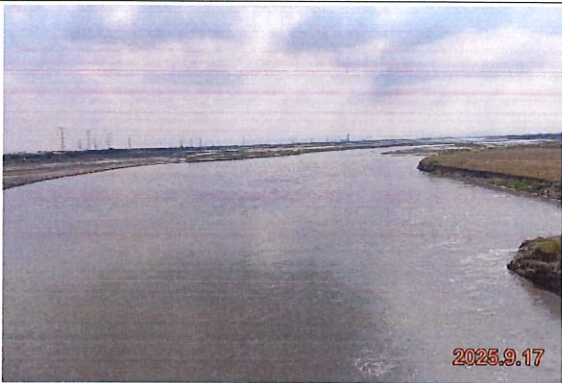
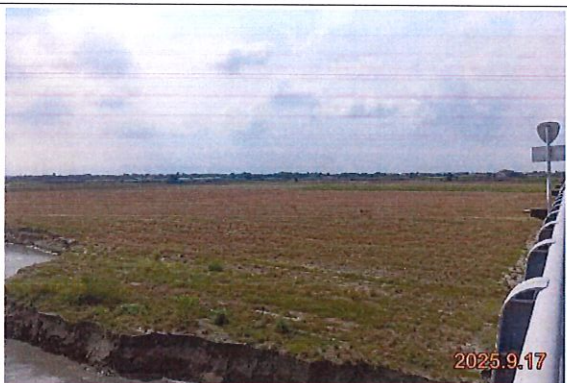
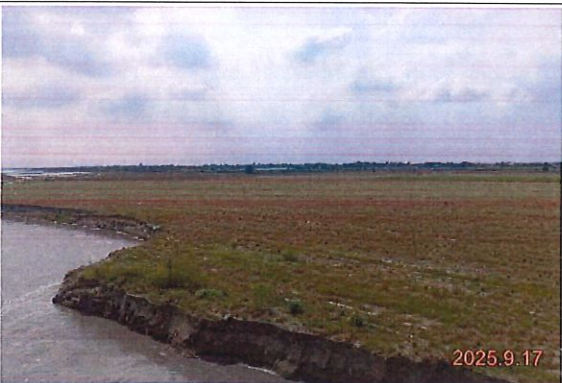
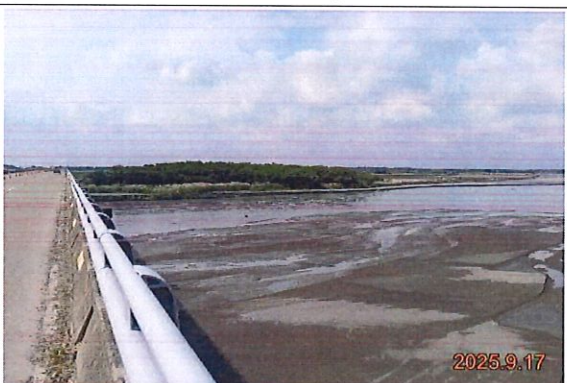
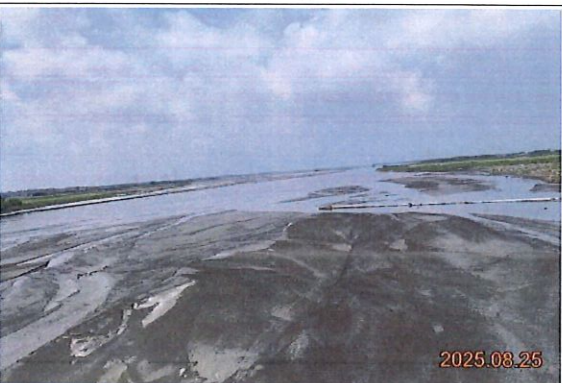
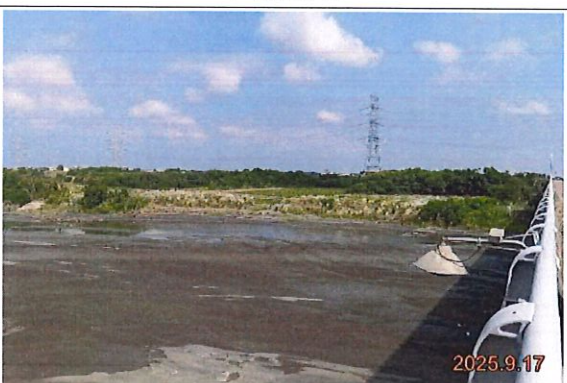
| 現場地形<br>描述 | 現地風速 2.9m/s，上游南岸農耕區覆蓋良好，上游北岸裸露地浮出，現場無揚塵發生。 | | |

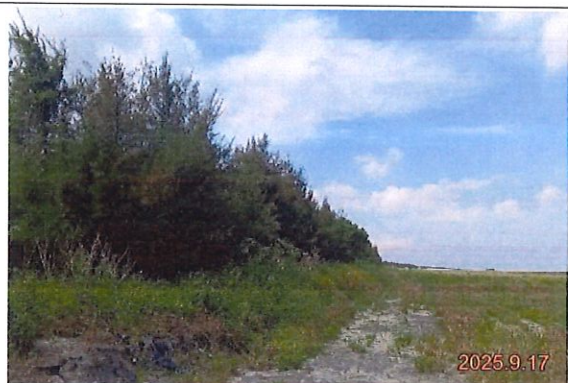
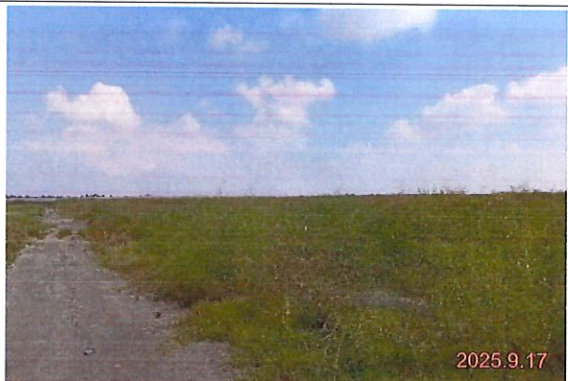
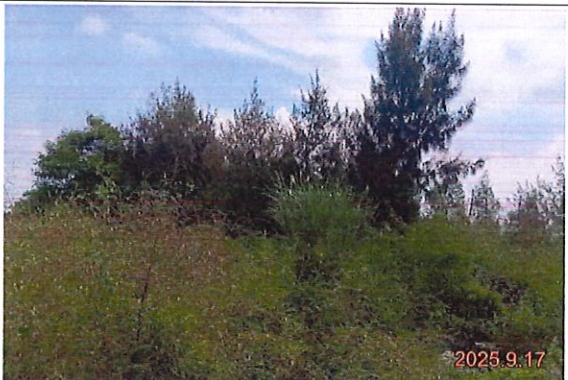
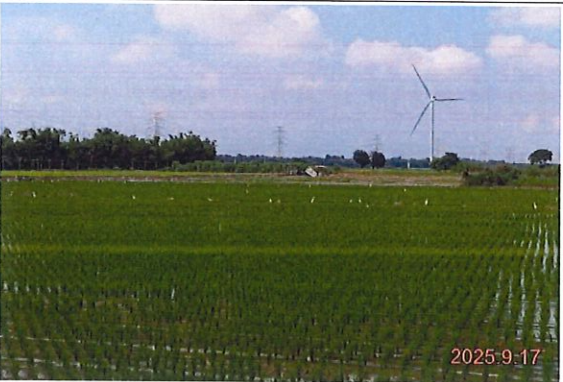
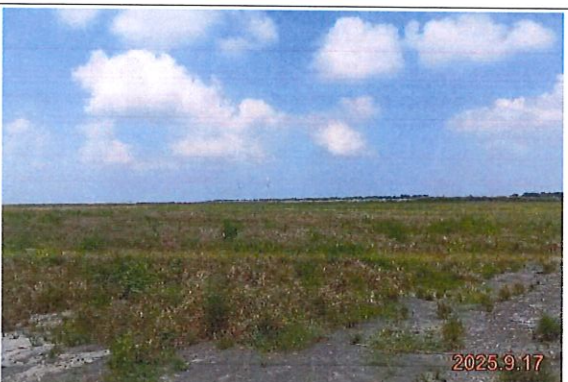
| 現場地形<br>描述 | 現地風速 0.2m/s，複式斷面植生防風林狀況良好，南岸農耕區覆蓋良好，現場無揚塵發生。 | | |

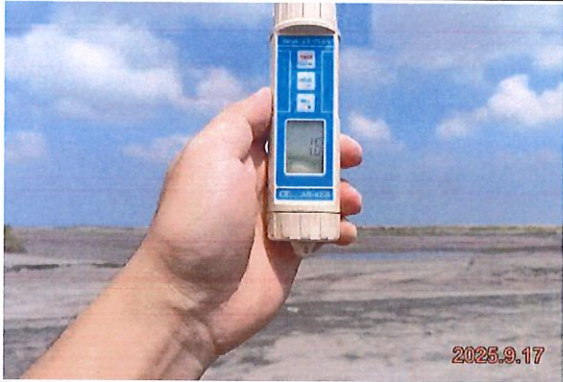
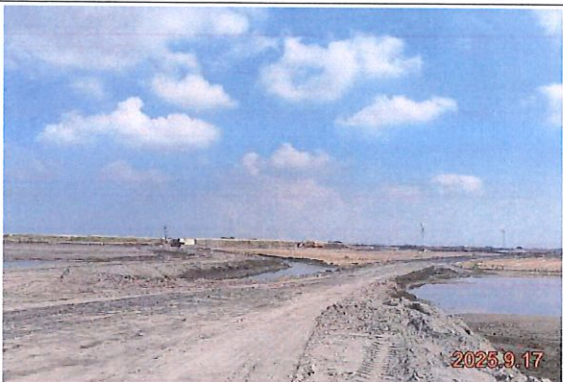
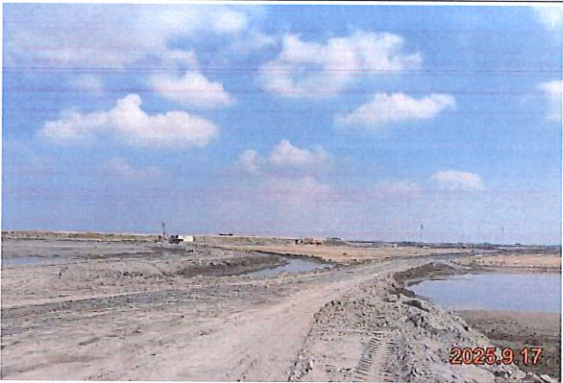
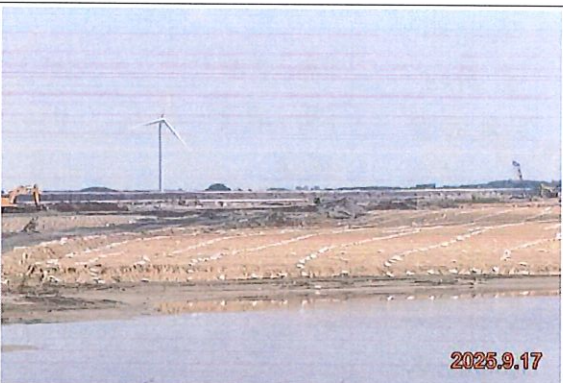
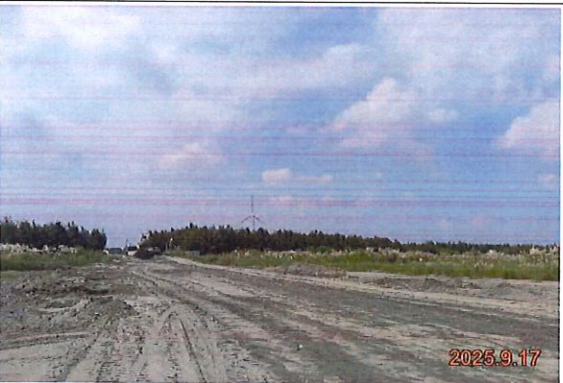
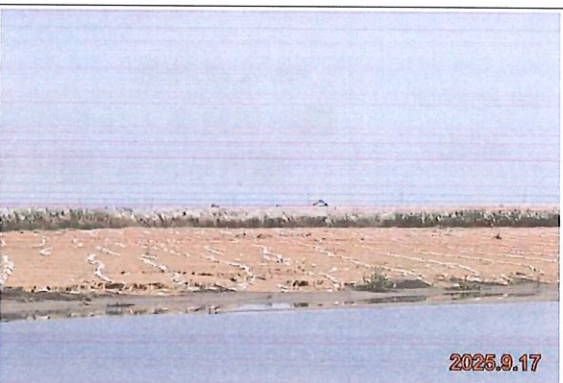
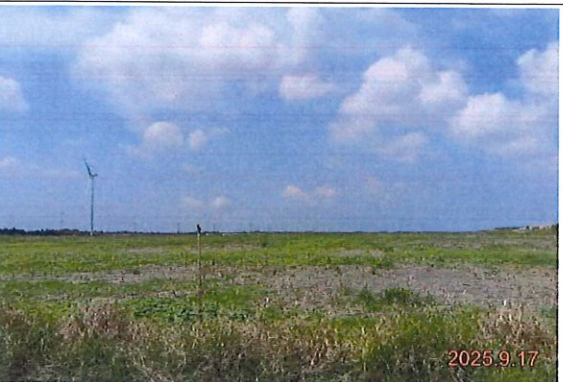
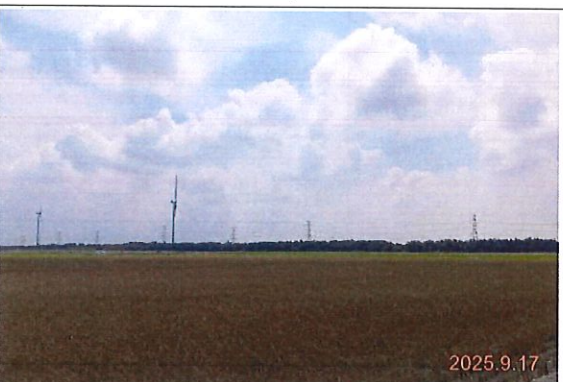
| 現場地形<br>描述 | 現地風速 6m/s，南岸複式斷面養護良好，南岸農耕區覆蓋良好，現場工程機具作業進出中，便道與堤外道路灑水作業中，南岸工程區進行稻草席鋪設，現場無揚塵發生。 | | |

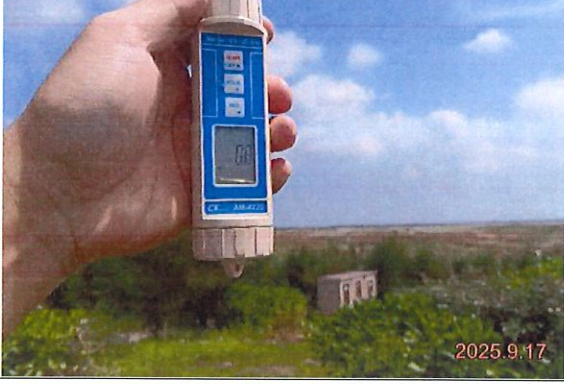
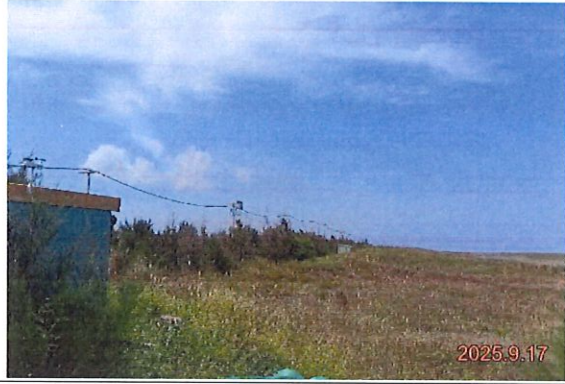
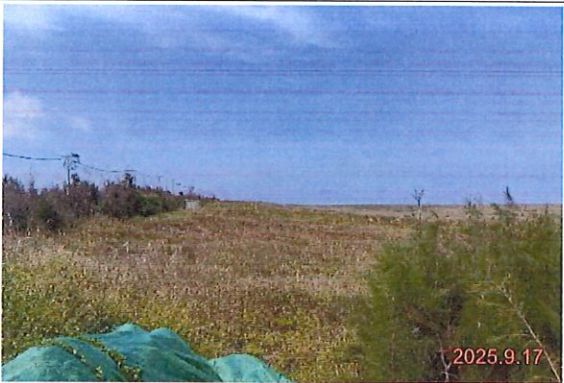
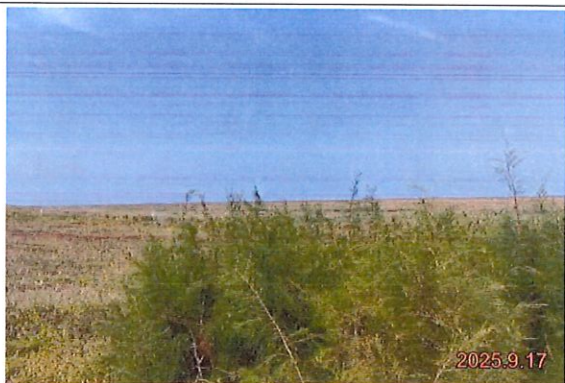
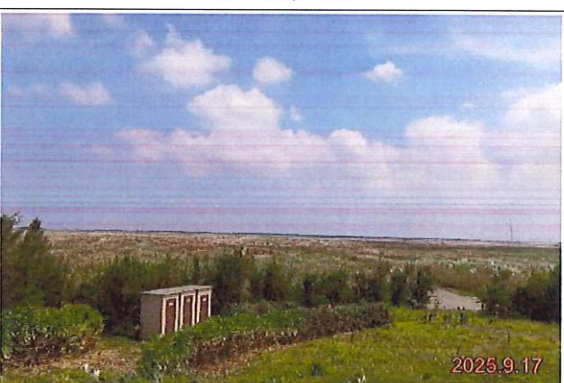
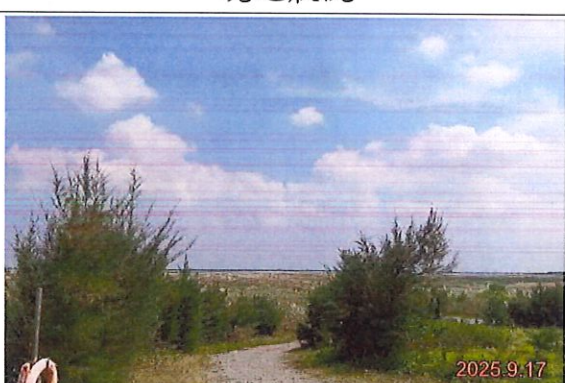
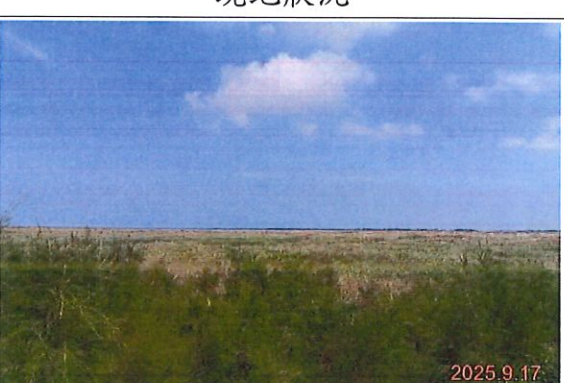
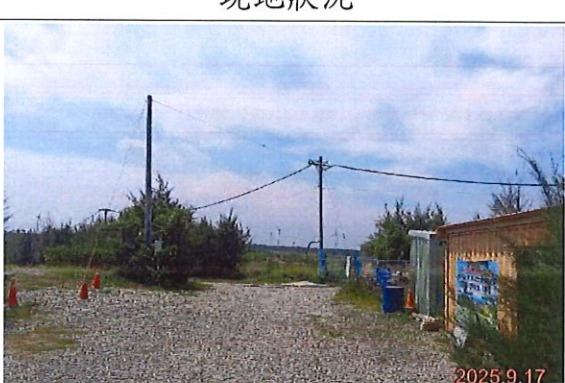
| 現場地形<br>描述 | 現地風速 0.8m/s，南岸水、綠覆蓋良好，22 口井水線灑水作業中，現場無揚塵發生。 | | |
