# 114 年度雲林縣懸浮微粒災害應變演練 暨濁水溪河川揚塵宣導應變防制及環境清理計畫

## 濁水溪河川揚塵現場巡查紀錄單

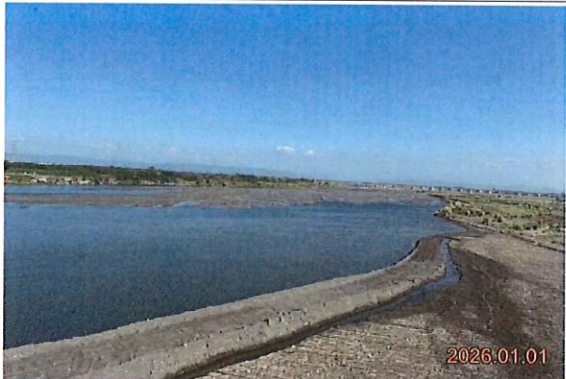
| 現場地形<br>描述 | 現地風速 6.8m/s，上、下游河道稻草蓆覆蓋及水、綠覆蓋良好，上游攔水土堤維持良好，現場無揚塵發生。 | | |

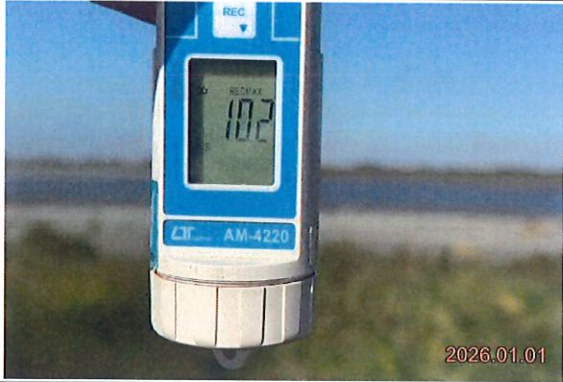
| 現場地形<br>描述 | 現地風速 10.2m/s，農耕地耕作良好，低灘裸露地水覆蓋良好，現場無揚塵發生。 | | |

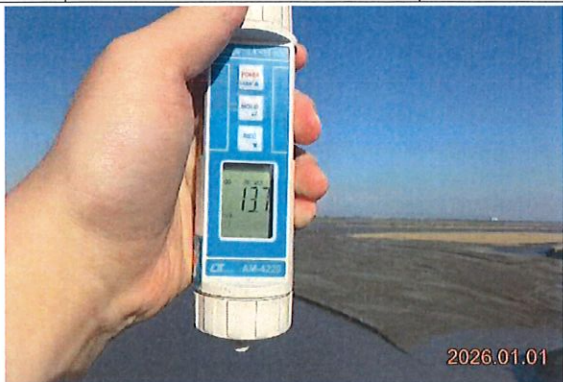
| 現場地形<br>描述 | 現地風速 13.7m/s，上游低灘地稻草蓆覆蓋良好，上游南岸高灘地稻草蓆鋪設中，上、下游低灘地水覆蓋良好，現場下游北岸高灘地輕微揚塵發生(無越堤)。 | | |

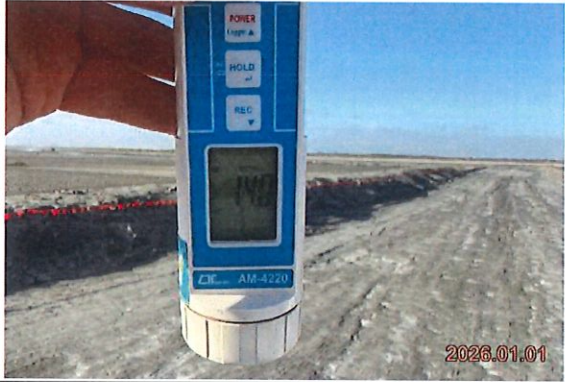
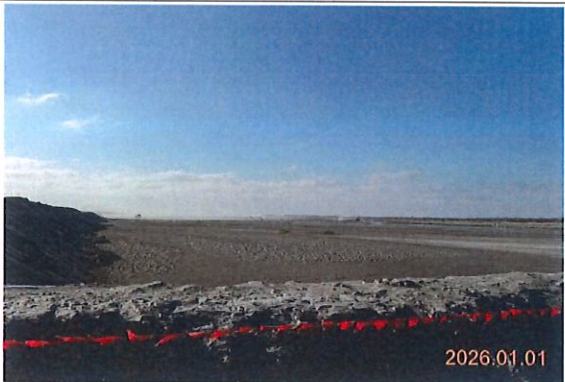
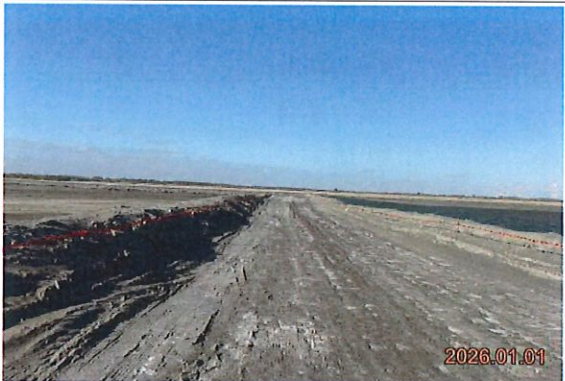
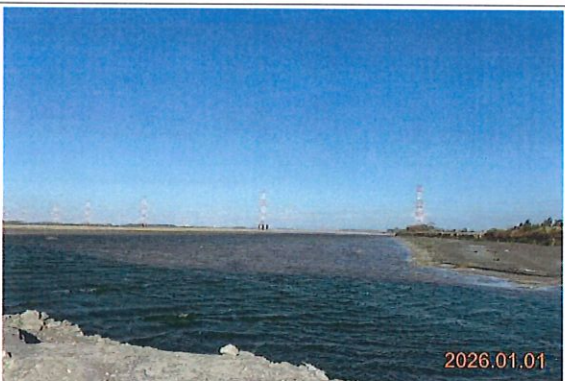
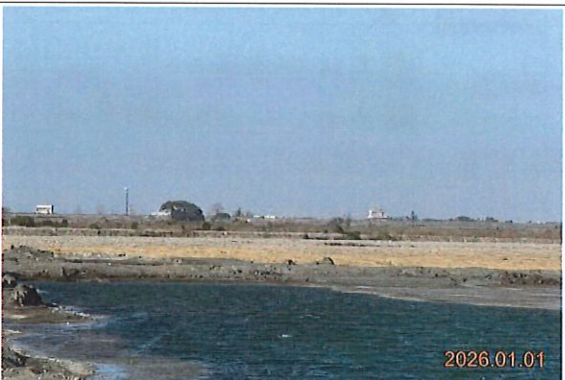
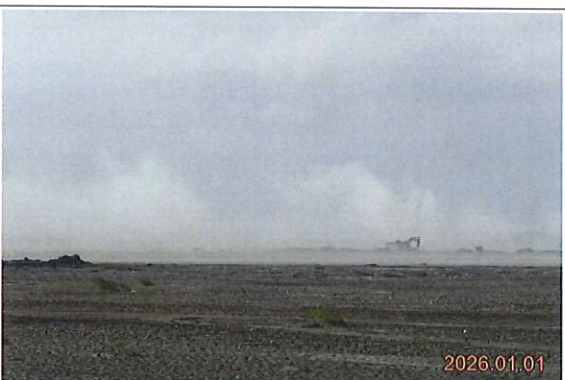
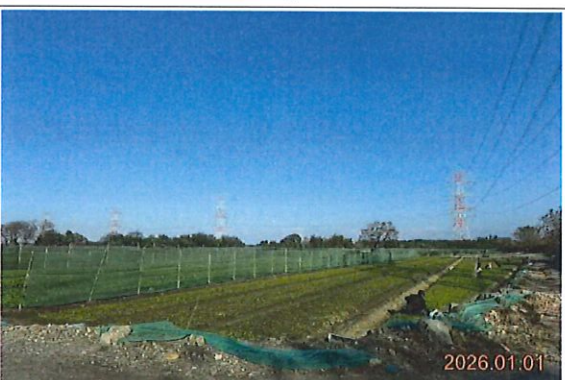
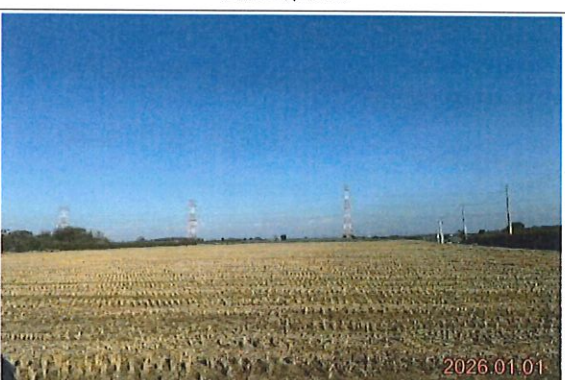
| 現場地形<br>描述 | 現地風速 14.0m/s，下游低灘地工程機具及高揚塵灑水作業中，電塔區域及北岸河道有稻草蓆鋪設，現場南岸高灘地及下游河道工程作業周遭揚塵情形發生(無越堤)。 | | |

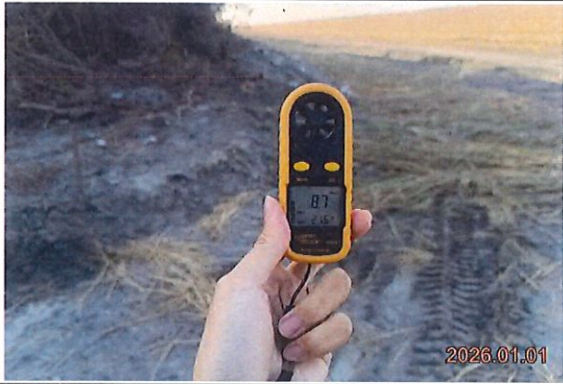
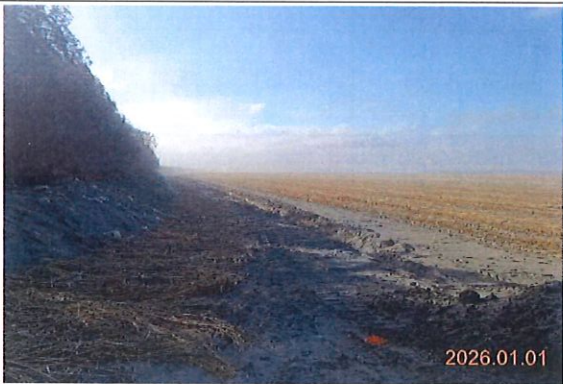
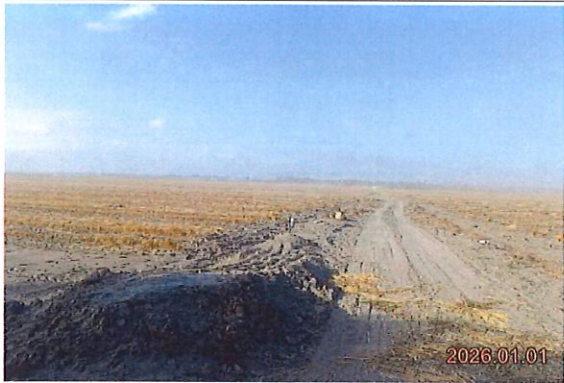
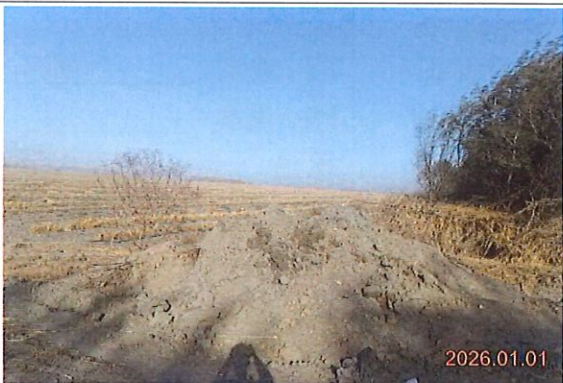
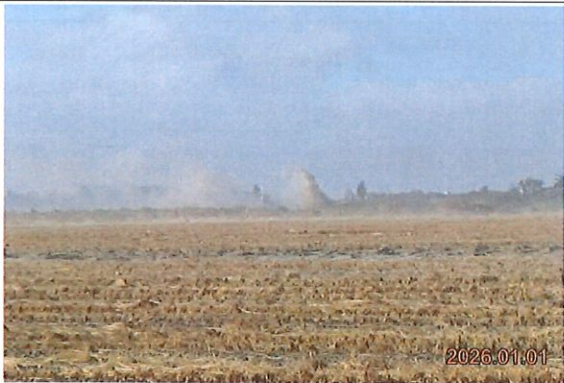
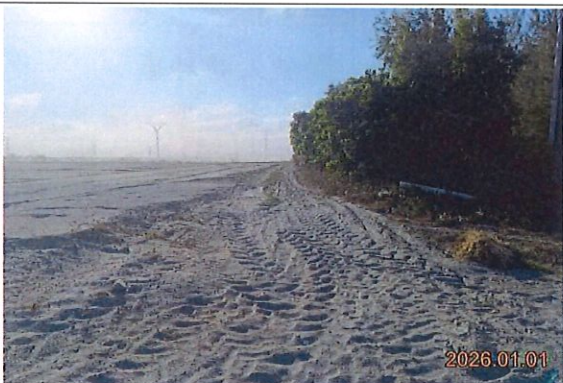
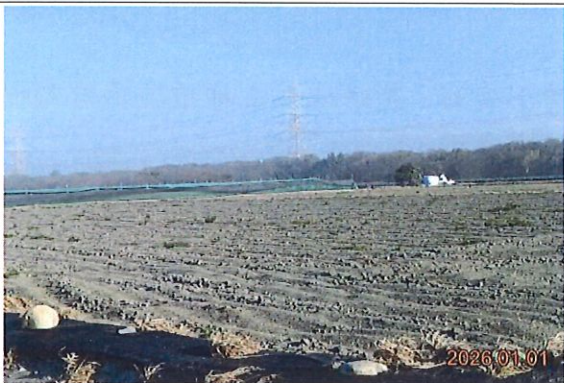
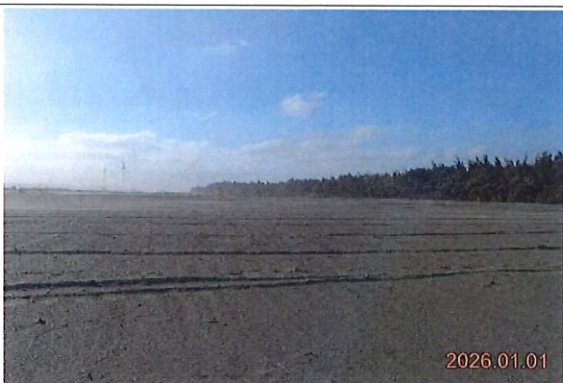
| 現場地形<br>描述 | 現場風速 8.7m/s, 複式斷面情形良好, 農耕地上未種植區域有輕微揚塵發生, 現場南岸灘地輕微揚塵發生 (微越堤)。 | | |

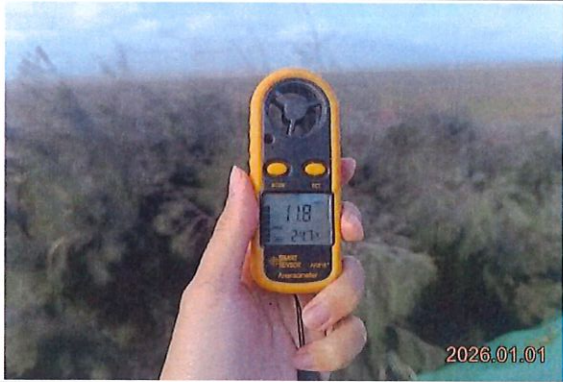
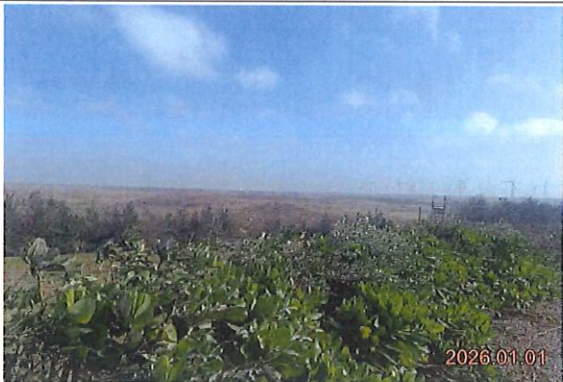
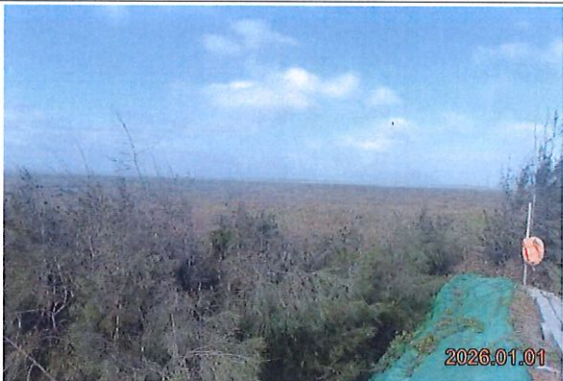
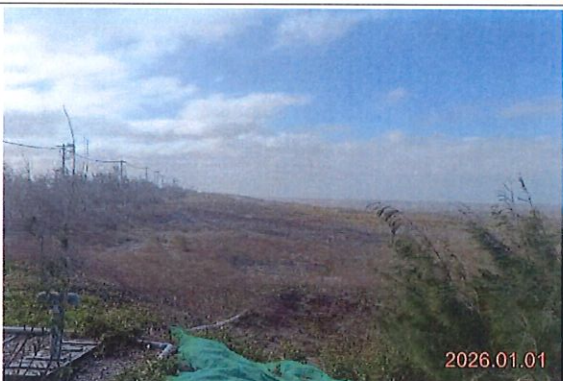
| 現場地形<br>描述 | 現場風速 11.8m/s，南岸水、綠覆蓋良好，22 口井水線灑水作業中，現場河道灘地有輕微揚塵發生(微越堤)。 | | |

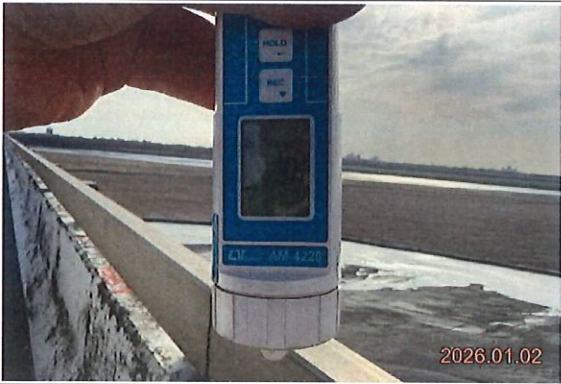
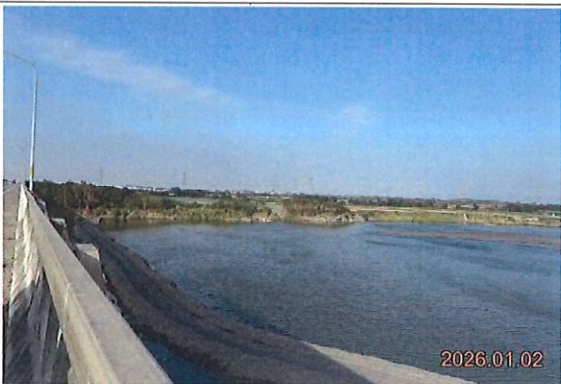
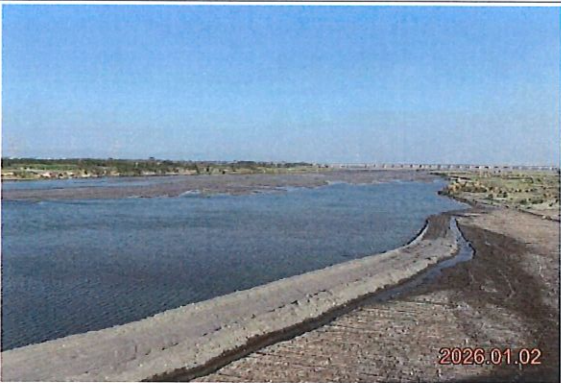
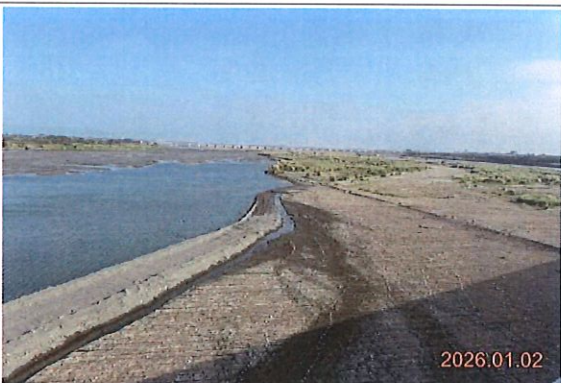
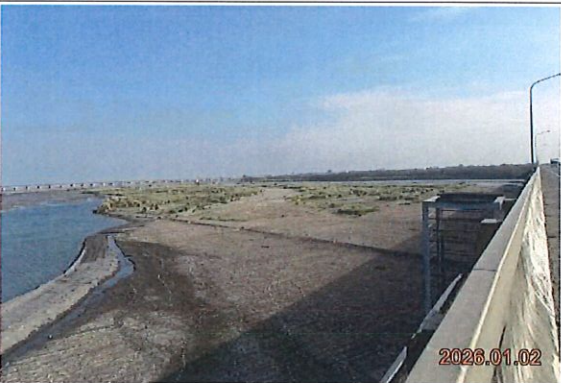
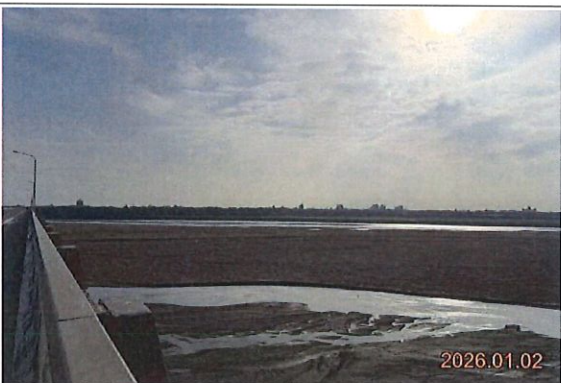
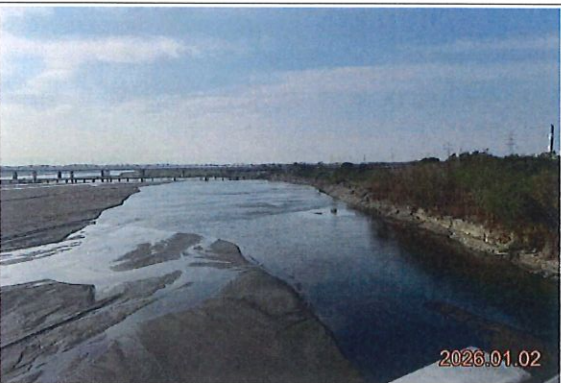
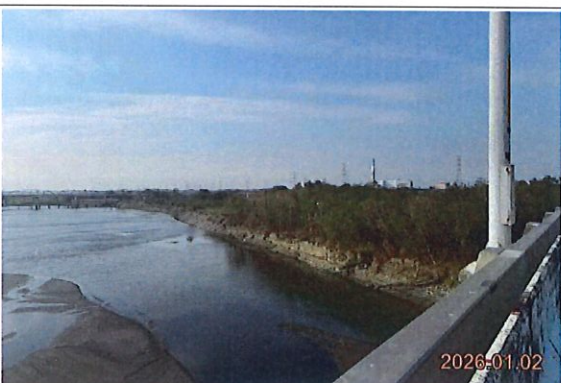
| 現場地形<br>描述 | 現地風速 9.0m/s，上、下游河道稻草蓆覆蓋及水、綠覆蓋良好，上游攔水土堤維持良好，現場無揚塵發生。 | | |
