114 年度雲林縣懸浮微粒災害應變演練 暨濁水溪河川揚塵宣導應變防制及環境清理計畫 濁水溪河川揚塵現場巡查紀錄單

巡查表單編號	Y1epb-114-255		
巡查日期	115 年 2 月 7 日 星期六	巡查人員

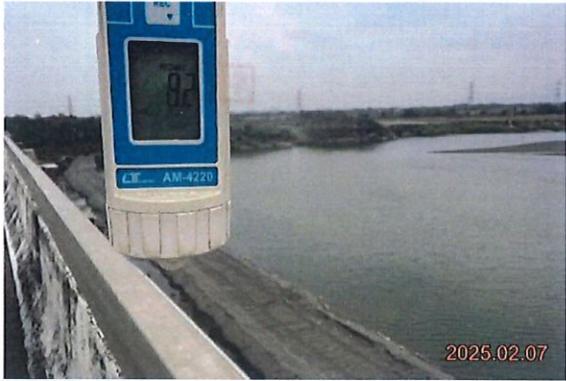
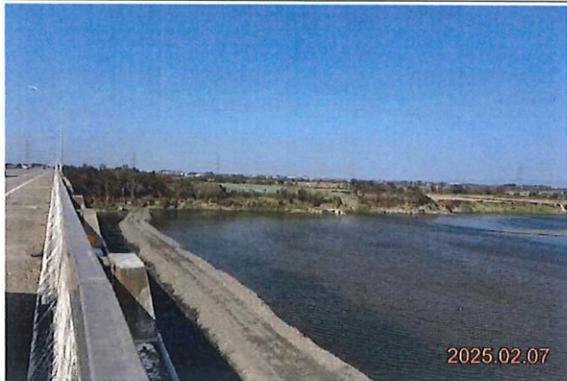
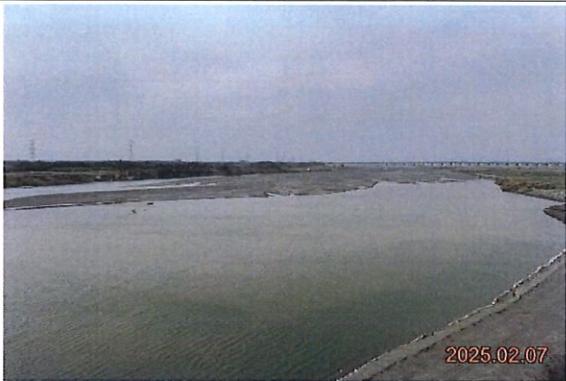
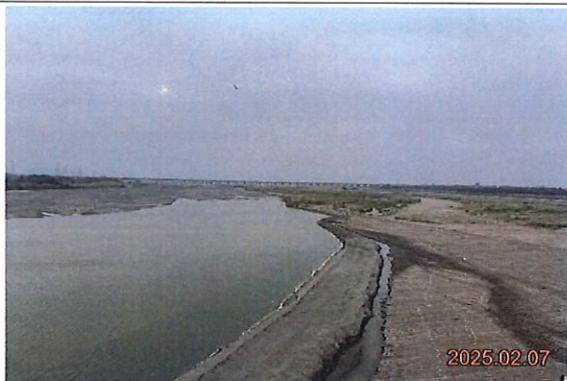
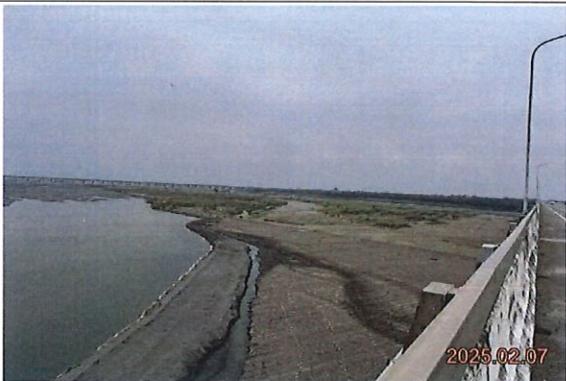
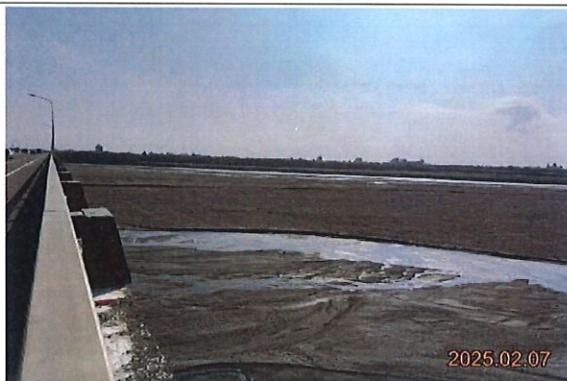
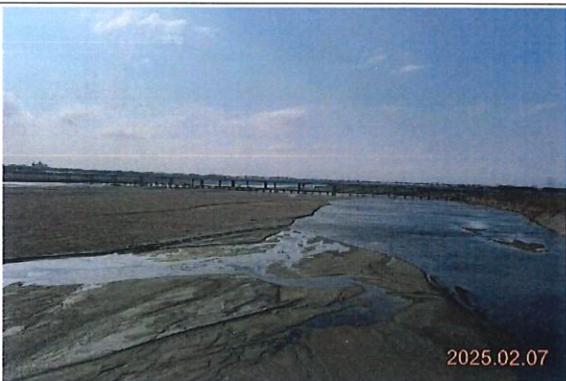
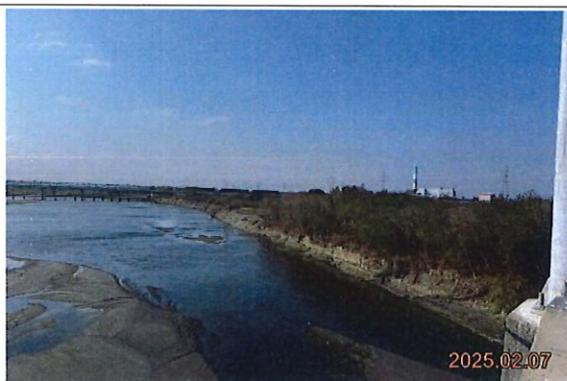
現地狀況 描述	<input checked="" type="checkbox"/> 無人耕種區 <input checked="" type="checkbox"/> 抑制揚塵工法施作區 (<input type="checkbox"/> 灘地灑水 <input checked="" type="checkbox"/> 綠覆蓋 <input checked="" type="checkbox"/> 水覆蓋 <input type="checkbox"/> 防風林 <input checked="" type="checkbox"/> 防塵網 <input type="checkbox"/> 培厚 <input type="checkbox"/> 疏濬)		<input type="checkbox"/> 農耕施作區 <input checked="" type="checkbox"/> 其他: _____ 鋪設稻草蓆 _____
主要裸露灘地	<input checked="" type="checkbox"/> 上游 (<input type="checkbox"/> 北岸 <input checked="" type="checkbox"/> 河道中 <input type="checkbox"/> 南岸) / <input checked="" type="checkbox"/> 下游 (<input type="checkbox"/> 北岸 <input checked="" type="checkbox"/> 河道中 <input type="checkbox"/> 南岸)		
現地氣象資料	1. 現地風速: _____ 10.4 _____ m/s 2. 現地風向: _____ 12 _____ (degrees)		
現場地形 描述	現地風速 10.4m/s，上、下游河道稻草蓆覆蓋及水、綠覆蓋良好，上游攔水土堤維持良好，現場無揚塵發生。		
備註

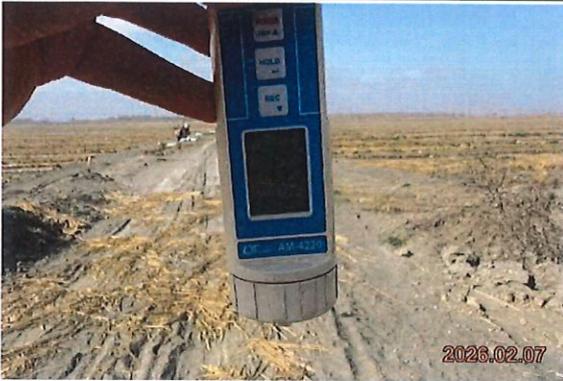
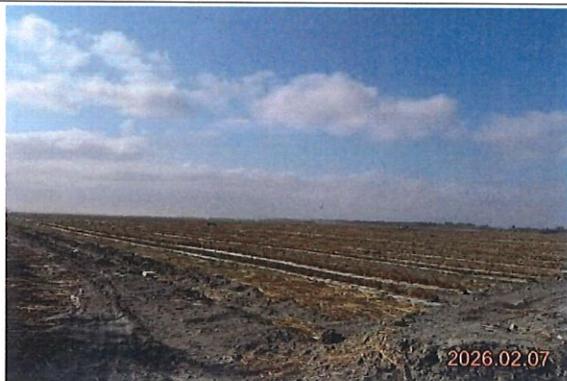
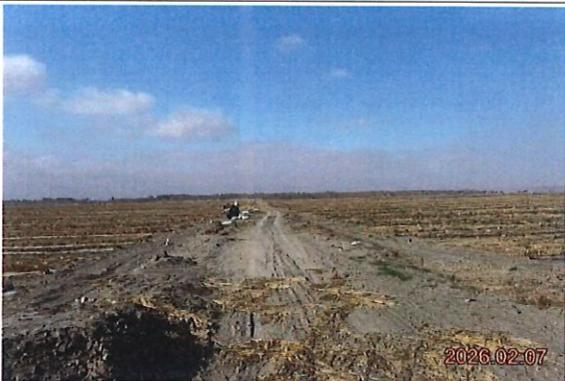
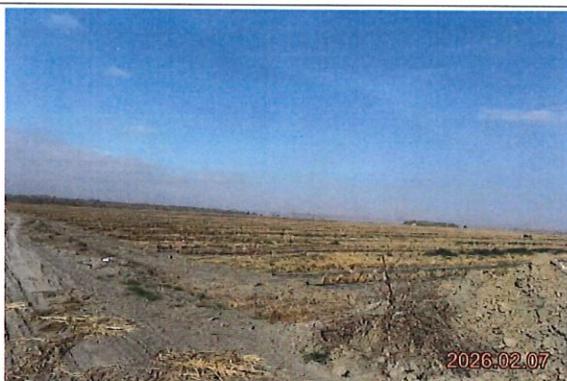
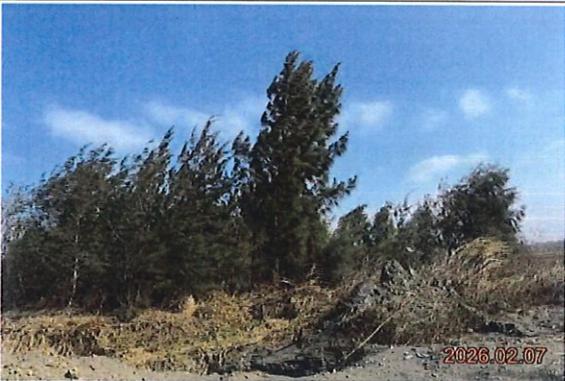
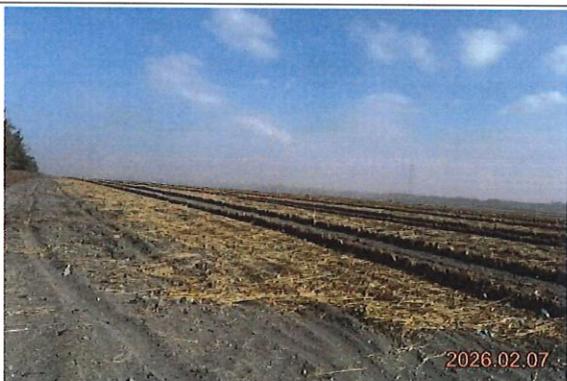
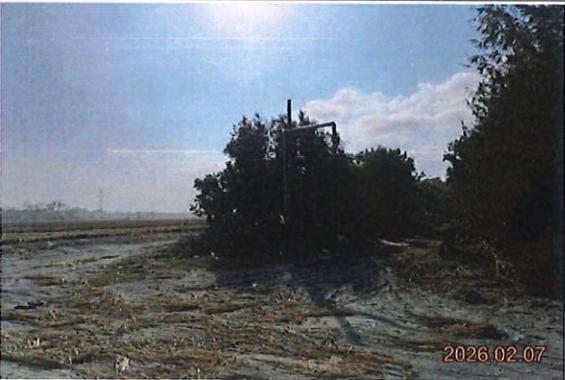
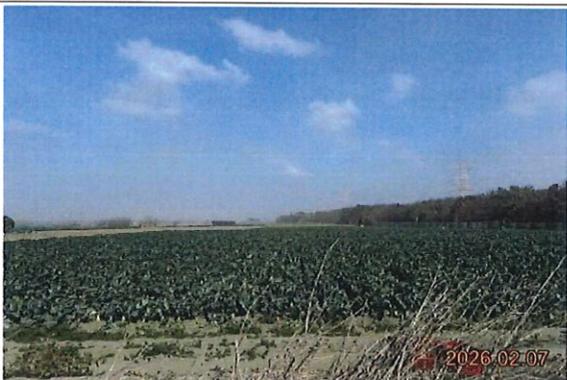
現地狀況 描述	<input checked="" type="checkbox"/> 無人耕種區 <input checked="" type="checkbox"/> 抑制揚塵工法施作區 (<input type="checkbox"/> 灘地灑水 <input checked="" type="checkbox"/> 綠覆蓋 <input type="checkbox"/> 水覆蓋 <input checked="" type="checkbox"/> 防風林 <input type="checkbox"/> 防塵網 <input type="checkbox"/> 培厚 <input type="checkbox"/> 疏濬)	<input type="checkbox"/> 農耕施作區 <input type="checkbox"/> 其他: _____	
主要裸露灘地	<input type="checkbox"/> 上游 (<input type="checkbox"/> 北岸 <input type="checkbox"/> 河道中 <input type="checkbox"/> 南岸) / <input type="checkbox"/> 下游 (<input type="checkbox"/> 北岸 <input type="checkbox"/> 河道中 <input type="checkbox"/> 南岸)		
現地氣象資料	1. 現地風速: _____ 13.3 _____ m/s 2. 現地風向: _____ 8 _____ (degrees)		
現場地形 描述	現場風速 13.3m/s，複式斷面情形良好，南岸灘地稻草覆蓋良好，現場上游南岸灘地揚塵發生（輕微越堤）。		
備註

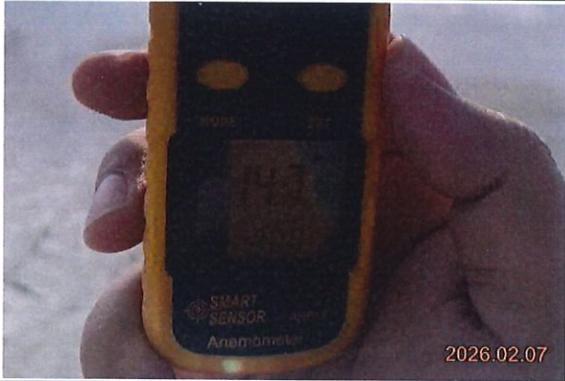
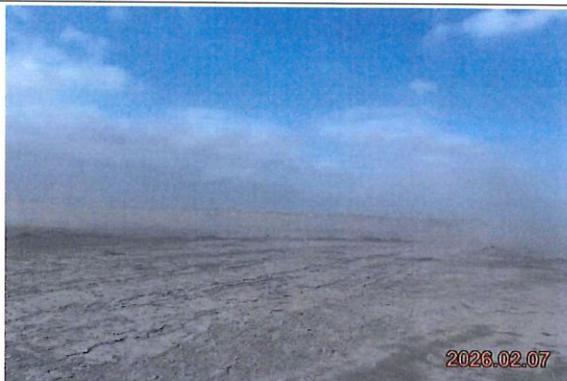
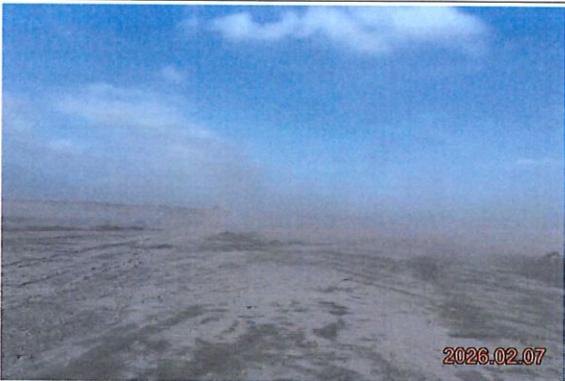
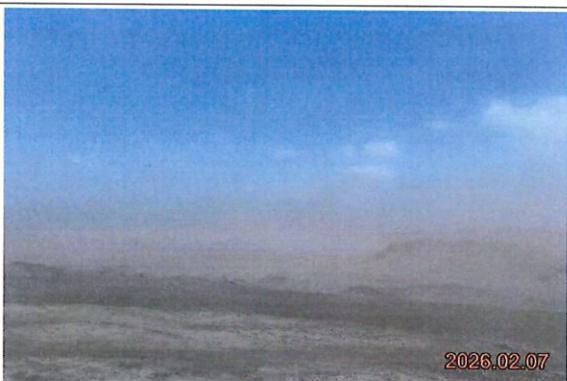
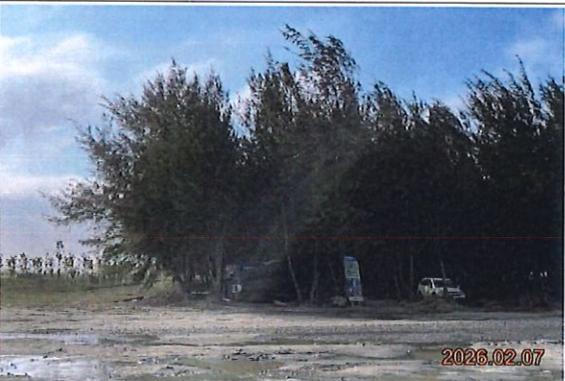
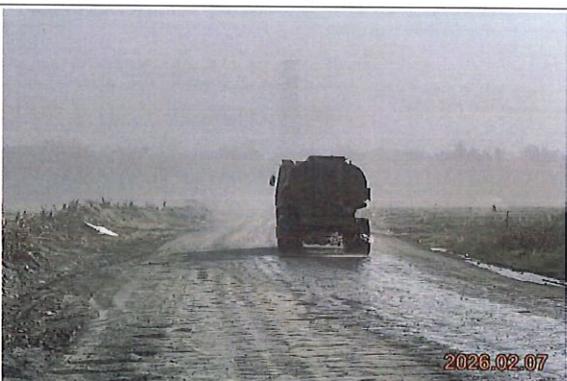
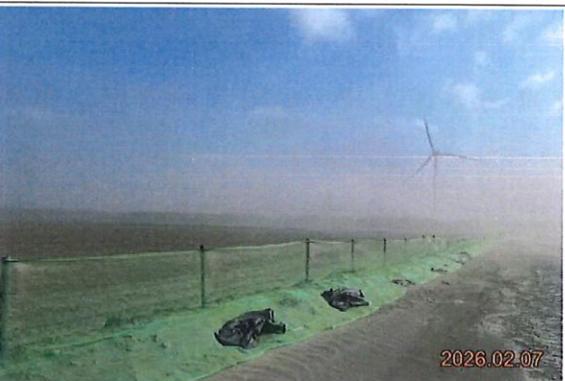
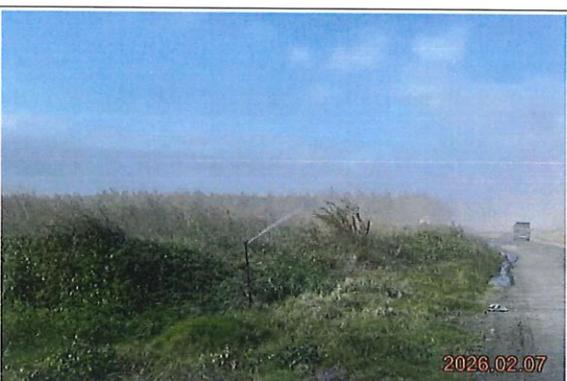
現地狀況 描述	<input type="checkbox"/> 無人耕種區 <input checked="" type="checkbox"/> 農耕施作區 <input checked="" type="checkbox"/> 抑制揚塵工法施作區 <input type="checkbox"/> 其他: _____ (<input checked="" type="checkbox"/> 灘地灑水 <input checked="" type="checkbox"/> 綠覆蓋 <input checked="" type="checkbox"/> 水覆蓋 <input checked="" type="checkbox"/> 防風林 <input type="checkbox"/> 防塵網 <input type="checkbox"/> 培厚 <input type="checkbox"/> 疏濬)		
主要裸露灘地	<input type="checkbox"/> 上游 (<input type="checkbox"/> 北岸 <input type="checkbox"/> 河道中 <input type="checkbox"/> 南岸) / <input type="checkbox"/> 下游 (<input type="checkbox"/> 北岸 <input type="checkbox"/> 河道中 <input type="checkbox"/> 南岸)		
現地氣象資料	1. 現地風速: _____ 14.7 _____ m/s 2. 現地風向: _____ 6 _____ (degrees)		
現場地形 描述	現場風速 14.7m/s，南岸複式斷面養護良好，現場灑水車灑水作業中，灘地水線作業中，現場灘地明顯揚塵發生(輕微越堤)。		
備註
