114 年度雲林縣懸浮微粒災害應變演練 暨濁水溪河川揚塵宣導應變防制及環境清理計畫

濁水溪河川揚塵現場巡查紀錄單

巡查表單編號	Y1epb-114-304		
巡查日期	115 年 4 月 14 日 星期二	巡查人員

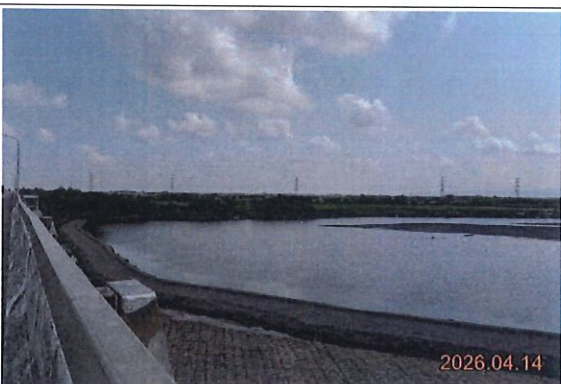
現地風速	上游北岸	上游河道

現地狀況 描述	<input checked="" type="checkbox"/> 無人耕種區 <input checked="" type="checkbox"/> 抑制揚塵工法施作區 (<input type="checkbox"/> 灘地灑水 <input checked="" type="checkbox"/> 綠覆蓋 <input checked="" type="checkbox"/> 水覆蓋 <input type="checkbox"/> 防風林 <input checked="" type="checkbox"/> 防塵網 <input type="checkbox"/> 培厚 <input type="checkbox"/> 疏濬)		<input type="checkbox"/> 農耕施作區 <input checked="" type="checkbox"/> 其他: <u>鋪設稻草蓆</u>
主要裸露灘地	<input checked="" type="checkbox"/> 上游 (<input type="checkbox"/> 北岸 <input checked="" type="checkbox"/> 河道中 <input type="checkbox"/> 南岸) / <input checked="" type="checkbox"/> 下游 (<input type="checkbox"/> 北岸 <input checked="" type="checkbox"/> 河道中 <input type="checkbox"/> 南岸)		
現地氣象資料	1. 現地風速: <u>8.0</u> m/s		2. 現地風向: <u>211</u> (degrees)
現場地形 描述	現地風速 3.6m/s，上、下游河道稻草蓆覆蓋及水、綠覆蓋良好，上游攔水土堤維持良好，現場無揚塵發生。		
備註

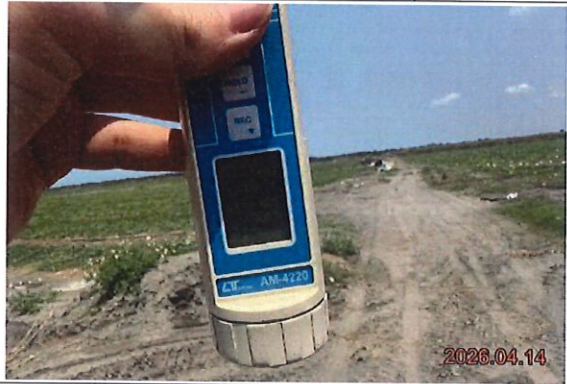
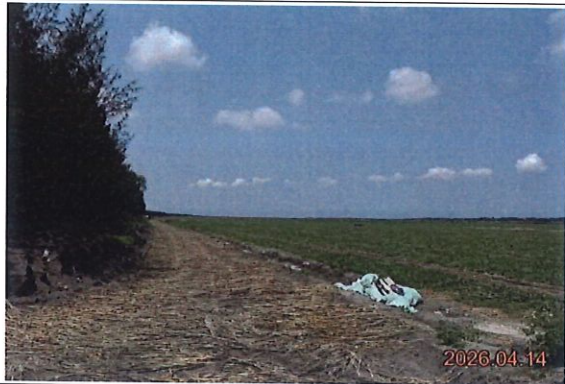
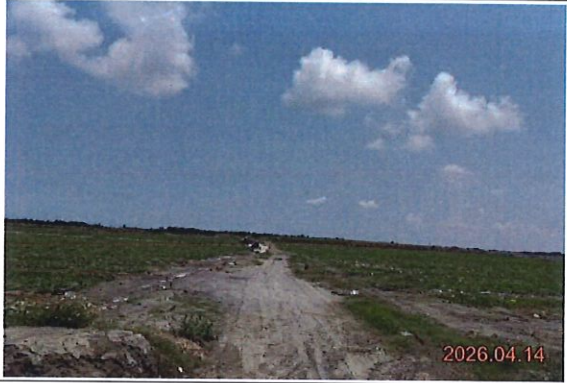
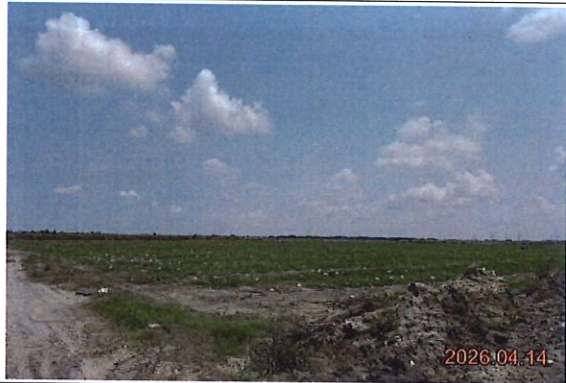
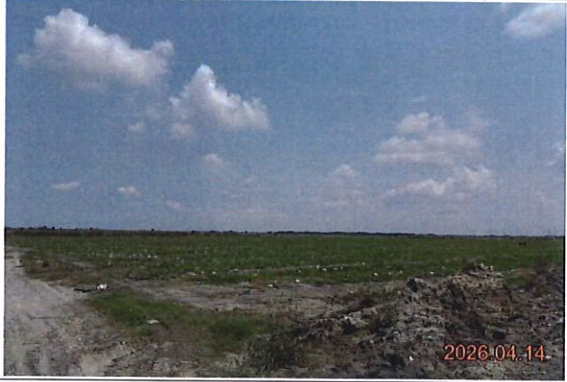
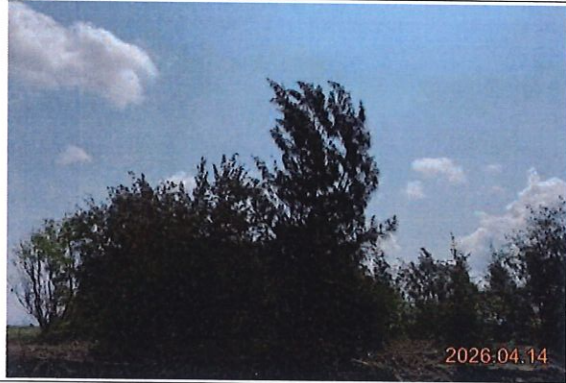
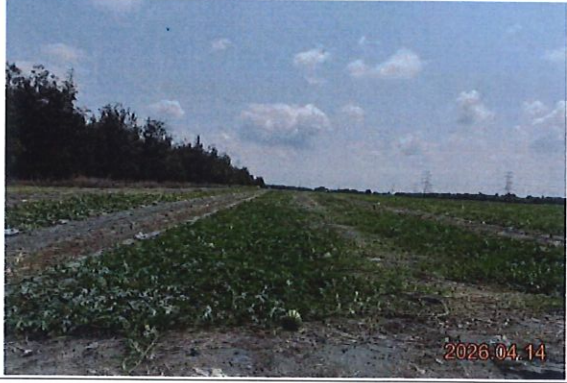
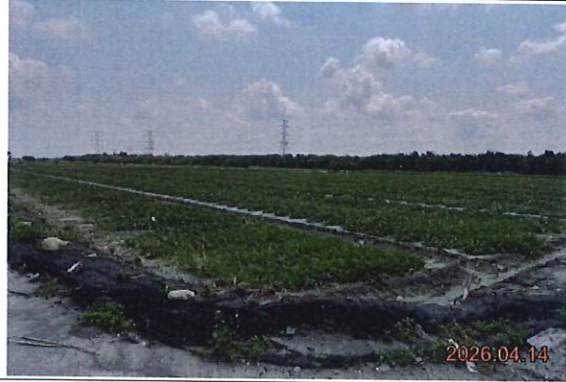
現地狀況 描述	<input checked="" type="checkbox"/> 無人耕種區 <input type="checkbox"/> 農耕施作區 <input checked="" type="checkbox"/> 抑制揚塵工法施作區 <input type="checkbox"/> 其他: _____ (<input type="checkbox"/> 灘地灑水 <input checked="" type="checkbox"/> 綠覆蓋 <input type="checkbox"/> 水覆蓋 <input checked="" type="checkbox"/> 防風林 <input type="checkbox"/> 防塵網 <input type="checkbox"/> 培厚 <input type="checkbox"/> 疏濬)		
主要裸露灘地	<input type="checkbox"/> 上游 (<input type="checkbox"/> 北岸 <input type="checkbox"/> 河道中 <input type="checkbox"/> 南岸) / <input type="checkbox"/> 下游 (<input type="checkbox"/> 北岸 <input type="checkbox"/> 河道中 <input type="checkbox"/> 南岸)		
現地氣象資料	1. 現地風速: <u>2.4</u> m/s 2. 現地風向: <u>225</u> (degrees)		
現場地形 描述	現場風速 2.4m/s，複式斷面情形良好，南岸農地地稻草覆蓋良好，現場無揚塵發生。		
備註

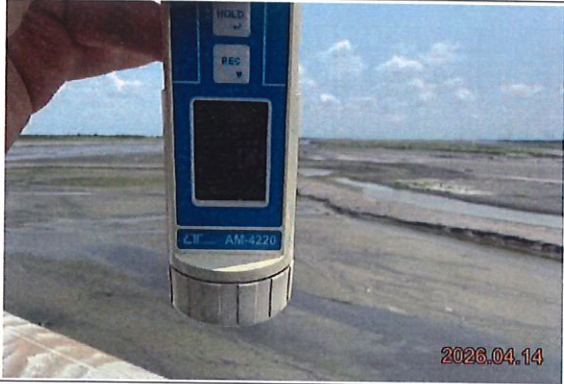
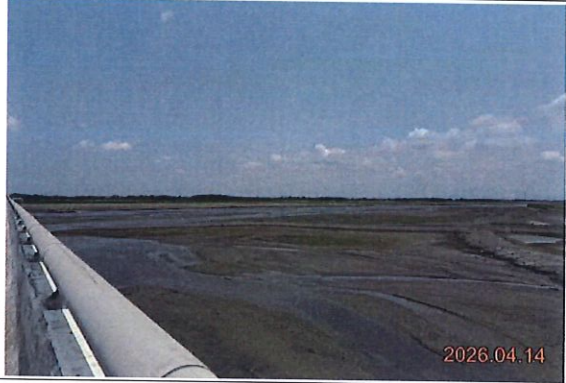
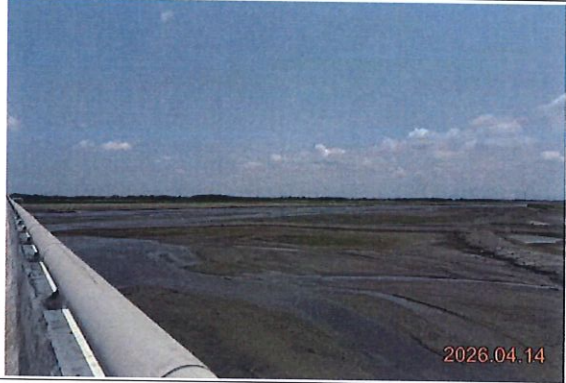
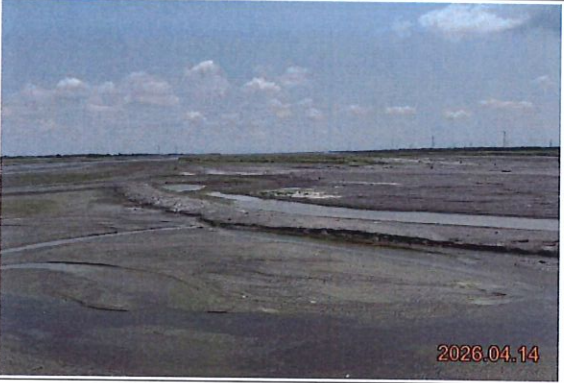
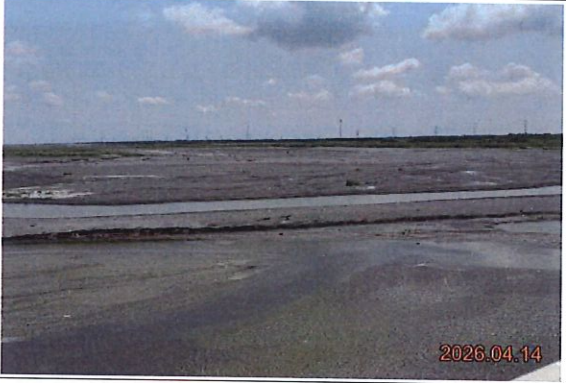
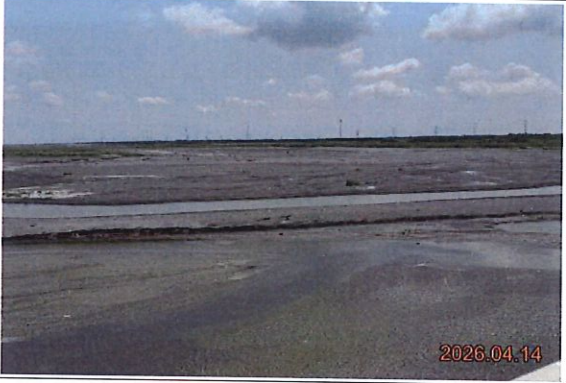
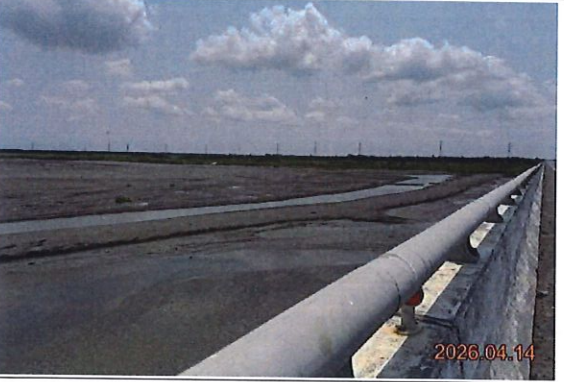
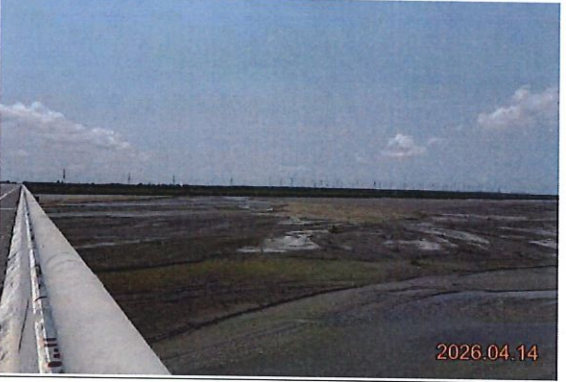
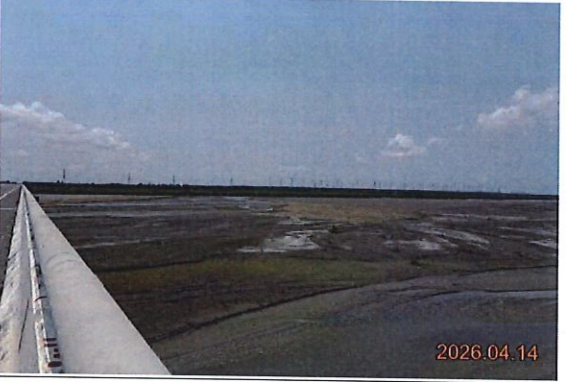
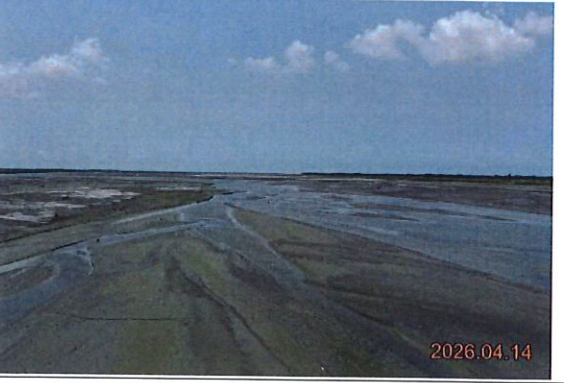
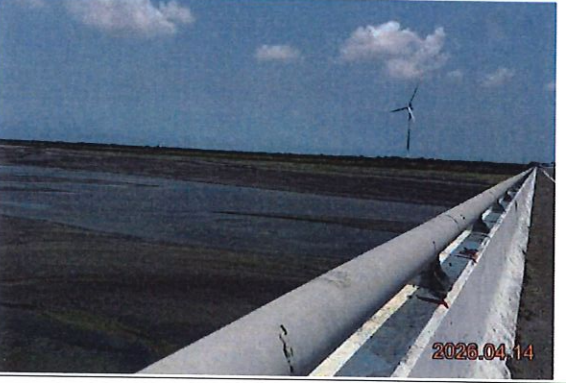
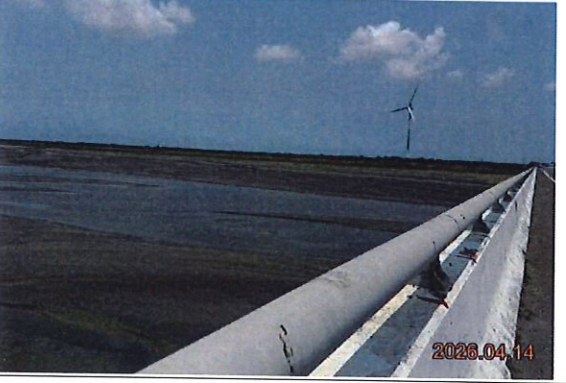
現地狀況 描述	<input type="checkbox"/> 無人耕種區 <input type="checkbox"/> 農耕施作區 <input checked="" type="checkbox"/> 抑制揚塵工法施作區 <input checked="" type="checkbox"/> 其他: _____ 稻草蓆 _____ (<input type="checkbox"/> 灘地灑水 <input checked="" type="checkbox"/> 綠覆蓋 <input type="checkbox"/> 水覆蓋 <input type="checkbox"/> 防風林 <input type="checkbox"/> 防塵網 <input type="checkbox"/> 培厚 <input type="checkbox"/> 疏濬)		
主要裸露灘地	<input checked="" type="checkbox"/> 上游 (<input checked="" type="checkbox"/> 北岸 <input checked="" type="checkbox"/> 河道中 <input type="checkbox"/> 南岸) / <input checked="" type="checkbox"/> 下游 (<input checked="" type="checkbox"/> 北岸 <input checked="" type="checkbox"/> 河道中 <input type="checkbox"/> 南岸)		
現地氣象資料	1. 現地風速: _____ 4.4 _____ m/s 2. 現地風向: _____ 212 _____ (degrees)		
現場地形 描述	現場風速 4.4m/s，河道中西濱大橋區域及北岸稻草蓆鋪設維持良好，低灘地水覆蓋良好，現場無揚塵發生。		
備註
