115 年度雲林縣濁水溪河川揚塵宣導、應變防制及環境清理計畫

濁水溪河川揚塵現場巡查紀錄單

巡查表單編號	Y1epb-115-001		
巡查日期	115 年 5 月 4 日 星期一	巡查人員

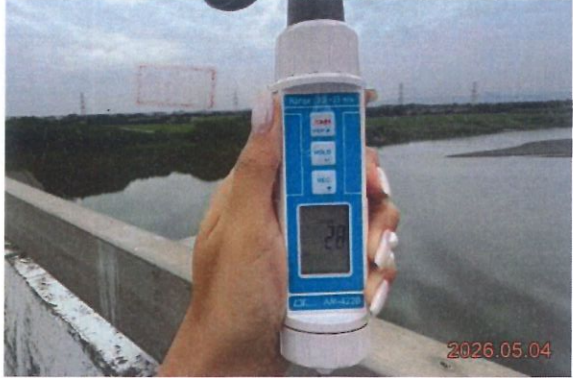
現地狀況 描述	<input checked="" type="checkbox"/> 無人耕種區 <input type="checkbox"/> 農耕施作區 <input checked="" type="checkbox"/> 抑制揚塵工法施作區 <input checked="" type="checkbox"/> 其他: <u>稻草蓆覆蓋</u> (<input type="checkbox"/> 灘地灑水 <input checked="" type="checkbox"/> 綠覆蓋 <input checked="" type="checkbox"/> 水覆蓋 <input type="checkbox"/> 防風林 <input type="checkbox"/> 防塵網 <input type="checkbox"/> 培厚 <input type="checkbox"/> 疏濬)		
主要裸露灘地	<input checked="" type="checkbox"/> 上游 (<input type="checkbox"/> 北岸 <input checked="" type="checkbox"/> 河道中 <input checked="" type="checkbox"/> 南岸) / <input checked="" type="checkbox"/> 下游 (<input type="checkbox"/> 北岸 <input checked="" type="checkbox"/> 河道中 <input checked="" type="checkbox"/> 南岸)		
現地氣象資料	1. 現地風速: <u>2.8</u> m/s 2. 現地風向: <u>351</u> (degrees)		
現場地形 描述	現地風速 2.8m/s，上、下游河道稻草蓆覆蓋及水、綠覆蓋良好，上游攔水土堤維持良好，現場無揚塵發生。		
備註

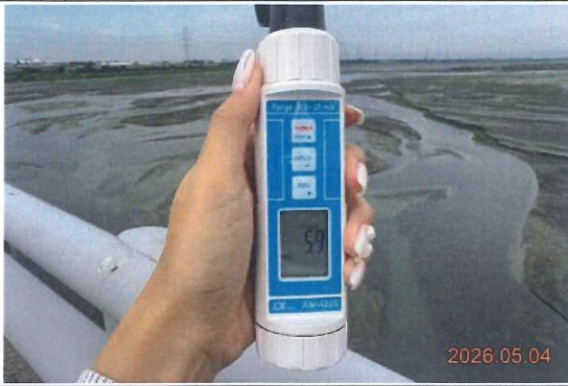
現地風速	上游北岸

現地狀況 描述	<input checked="" type="checkbox"/> 無人耕種區 <input checked="" type="checkbox"/> 抑制揚塵工法施作區 (<input type="checkbox"/> 灘地灑水 <input checked="" type="checkbox"/> 綠覆蓋 <input type="checkbox"/> 水覆蓋 <input type="checkbox"/> 防風林 <input type="checkbox"/> 防塵網 <input type="checkbox"/> 培厚 <input type="checkbox"/> 疏濬)		<input type="checkbox"/> 農耕施作區 <input checked="" type="checkbox"/> 其他: <u>鋪設稻草蓆</u>
主要裸露灘地	<input checked="" type="checkbox"/> 上游 (<input type="checkbox"/> 北岸 <input checked="" type="checkbox"/> 河道中 <input type="checkbox"/> 南岸) / <input checked="" type="checkbox"/> 下游 (<input type="checkbox"/> 北岸 <input checked="" type="checkbox"/> 河道中 <input type="checkbox"/> 南岸)		
現地氣象資料	1. 現地風速: <u>5.9</u> m/s		2. 現地風向: <u>3</u> (degrees)
現場地形 描述	現地風速 5.9m/s，上游低灘地稻草蓆覆蓋良好及南岸高灘地綠覆蓋良好，下游低灘裸露地濕潤，現場無揚塵發生。		
備註
