# 115 年度雲林縣濁水溪河川揚塵宣導、應變防制及環境清理計畫

## 濁水溪河川揚塵現場巡查紀錄單

| 巡查表單編號 | Y1epb-115-009 | | |

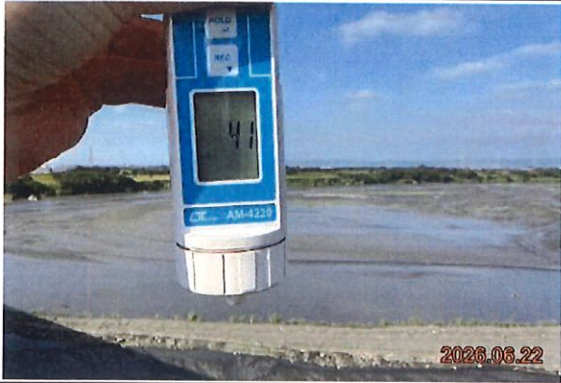
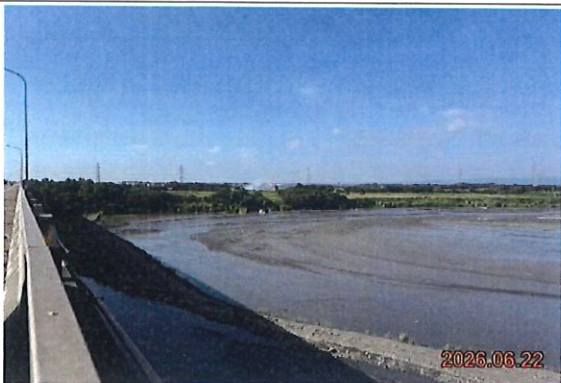
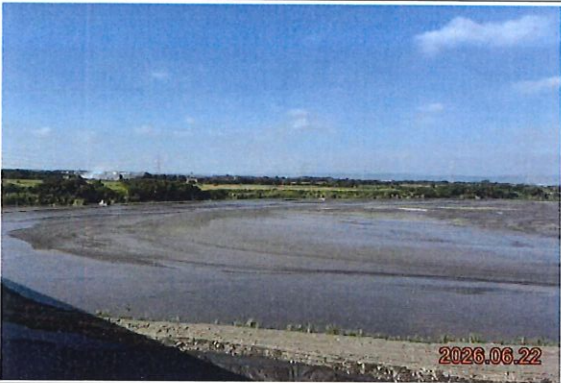
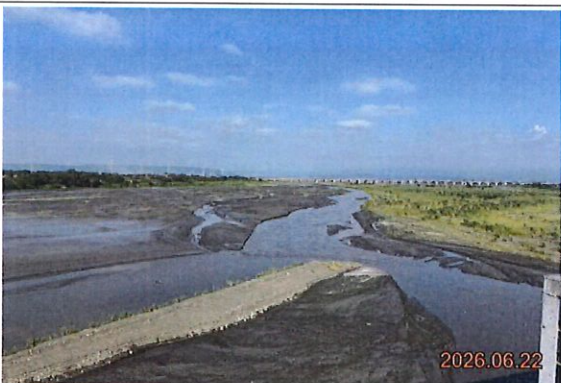
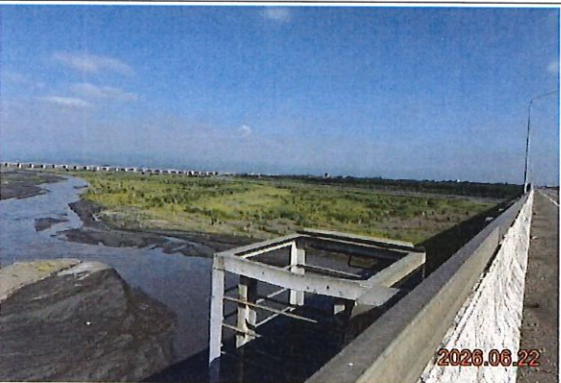
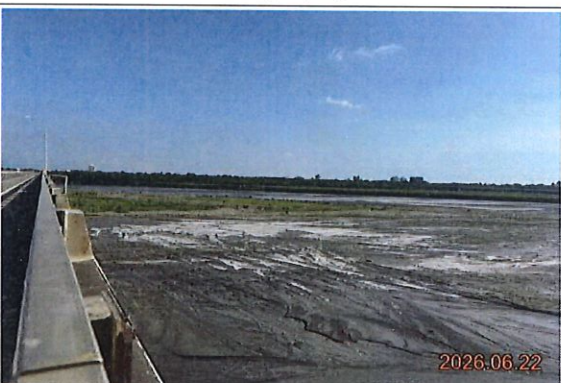
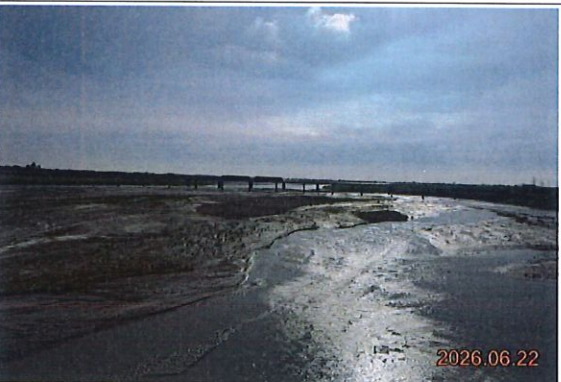
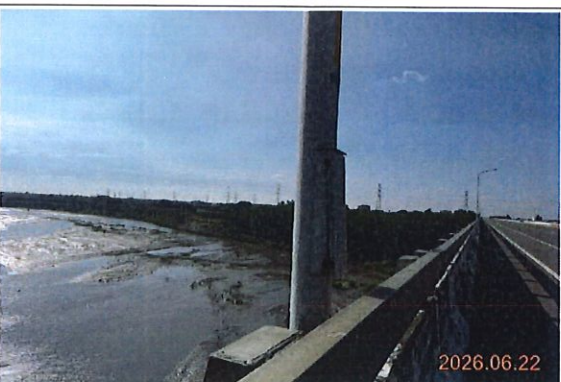
| 現場地形<br>描述 | 現地風速 4.1m/s，上游河道水、綠覆蓋良好，上游攔水土堤維持良好，現場無揚塵發生。 | | |

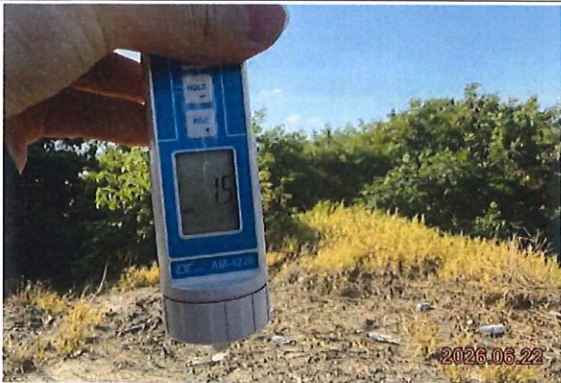
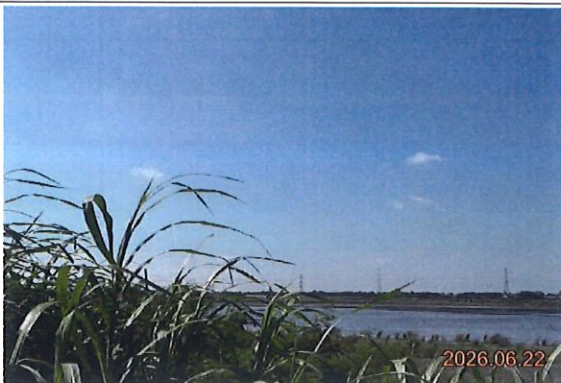
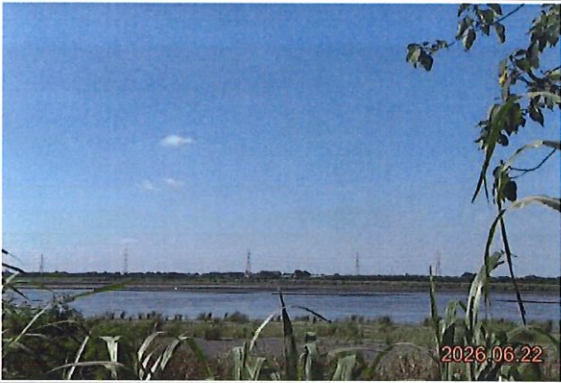
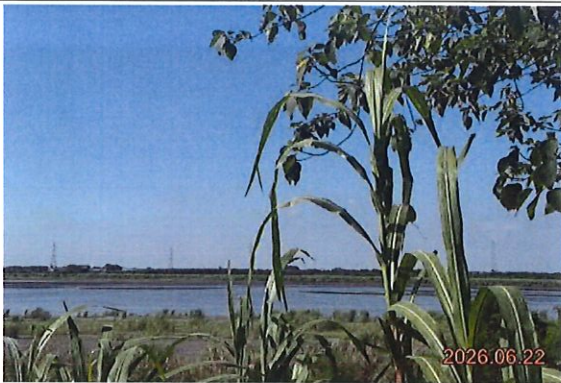
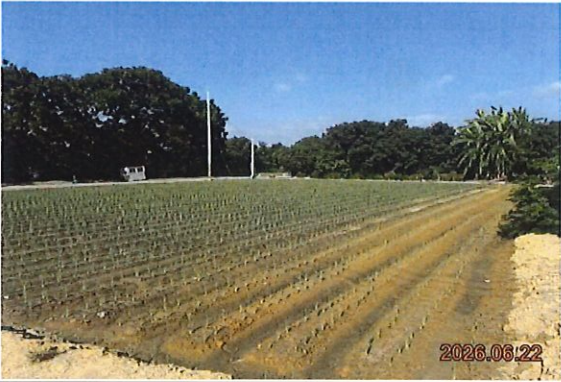
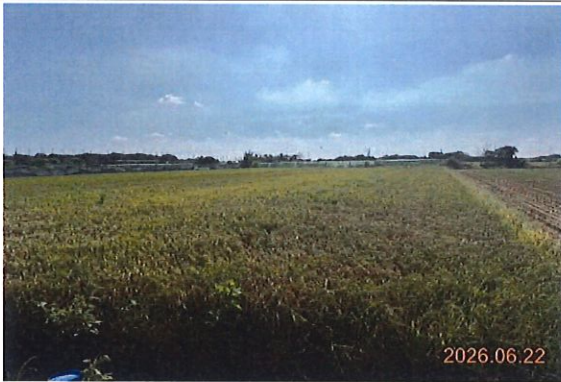
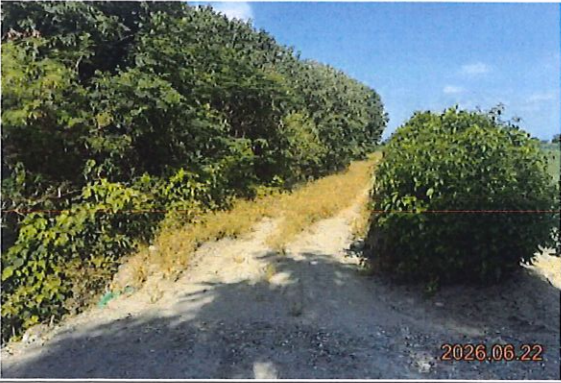
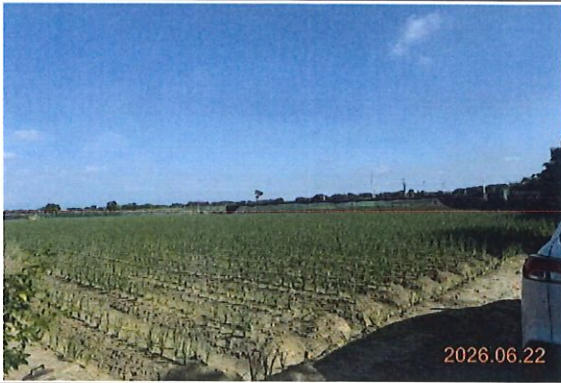
| 現場地形<br>描述 | 現地風速 1.5m/s，低灘裸露地水覆蓋良好，農耕地耕作良好，現場無揚塵發生。 | | |

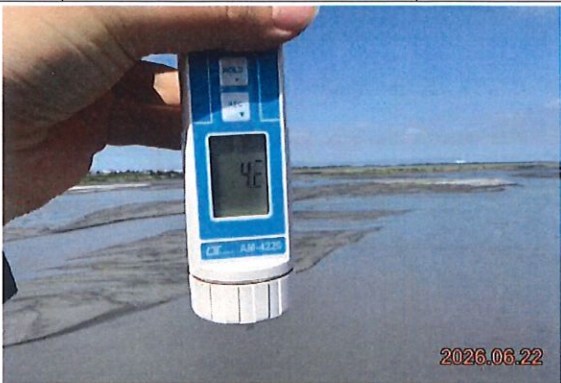
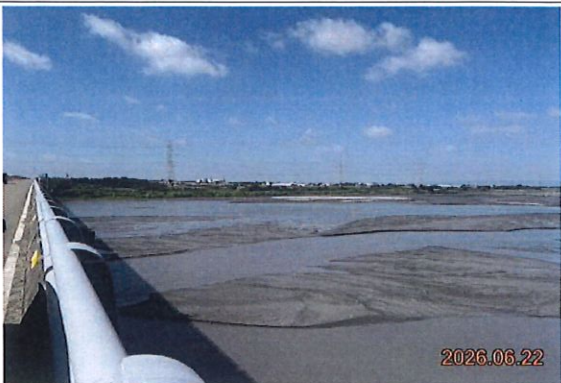
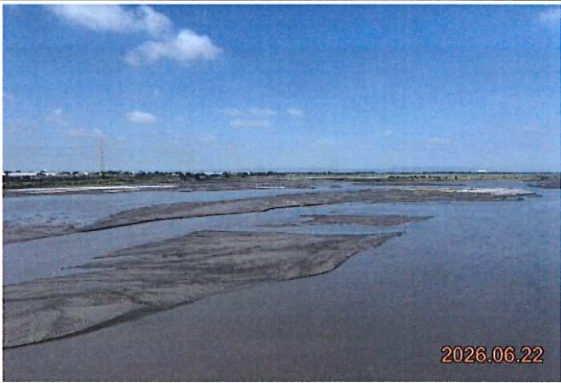
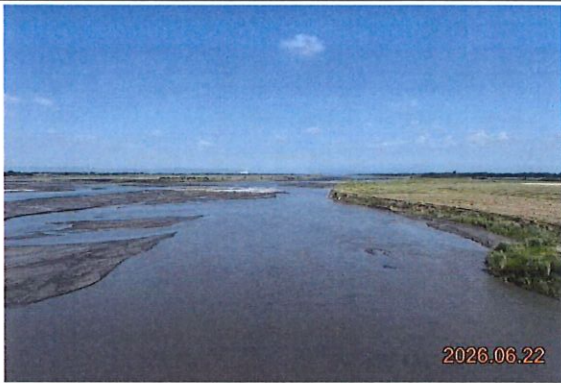
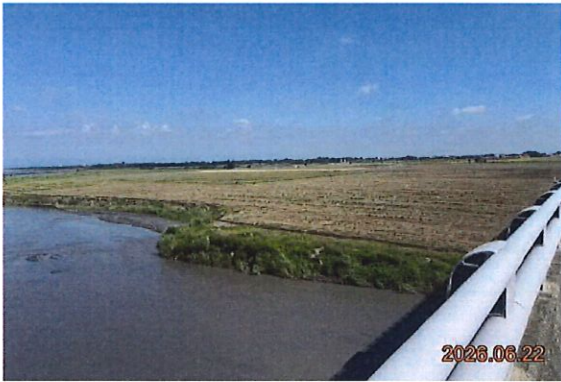
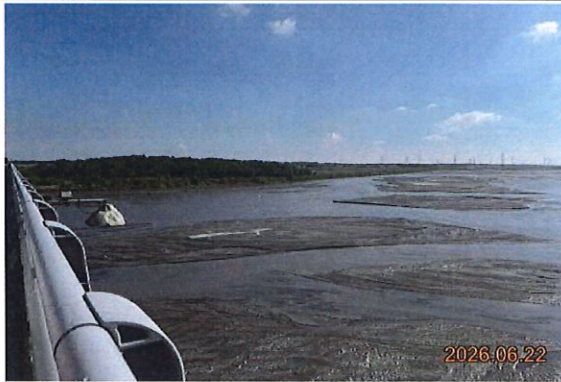
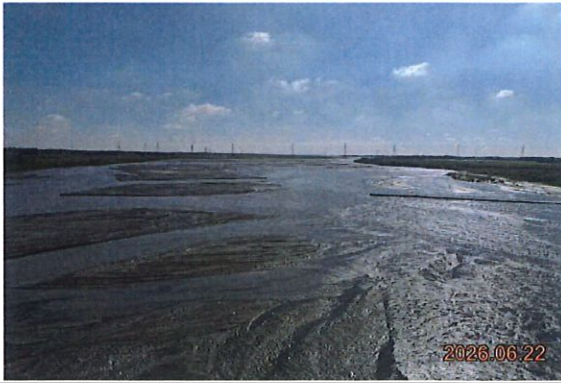
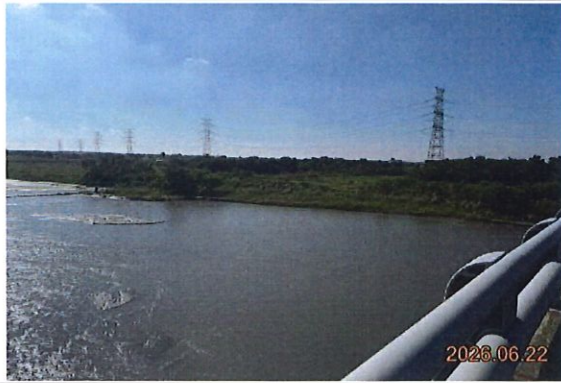
| 現場地形<br>描述 | 現地風速 4.2m/s, 上游低灘地稻草蓆覆蓋沖毀及南岸高灘地綠覆蓋良好, 上、下游低灘裸露地水覆蓋良好, 現場無揚塵發生。 | | |

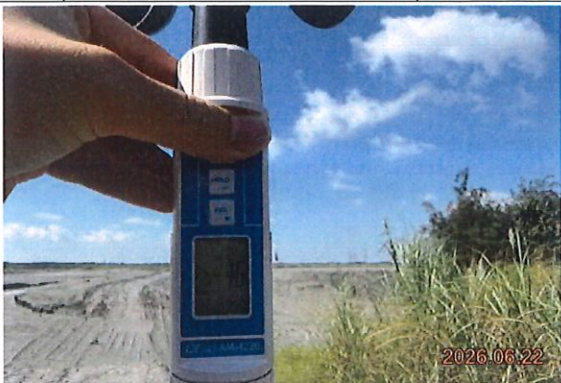
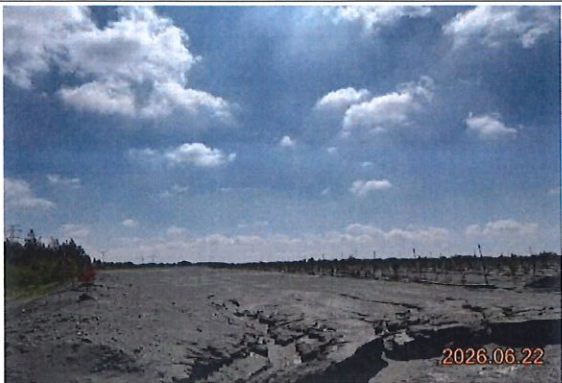
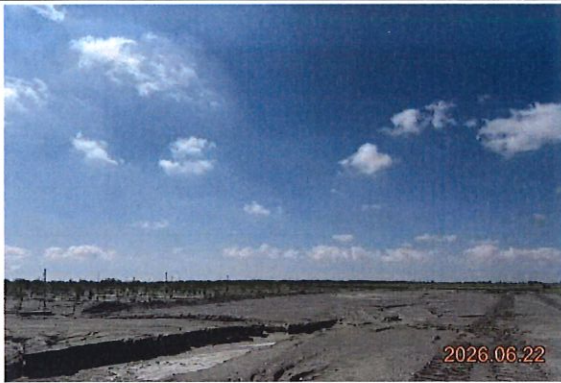
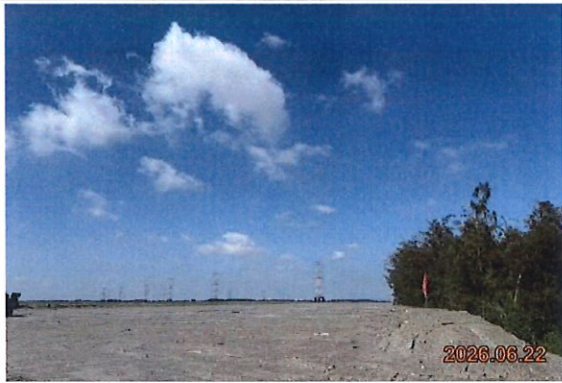
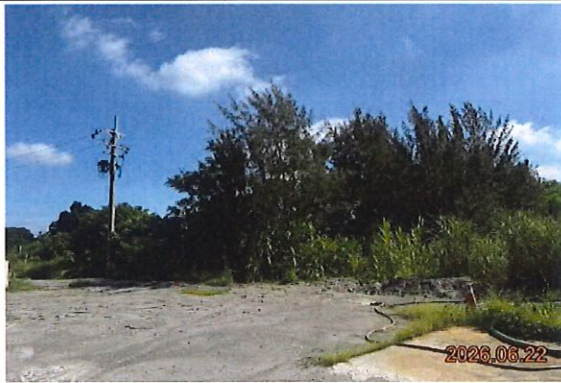
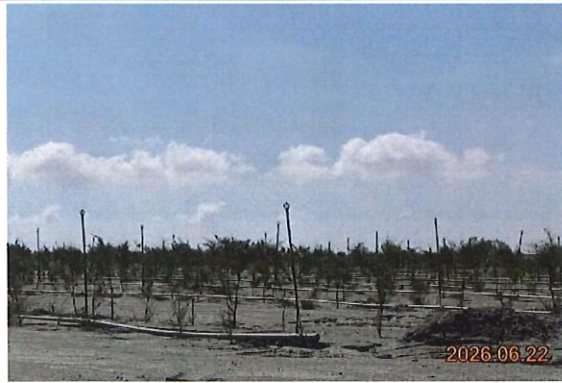
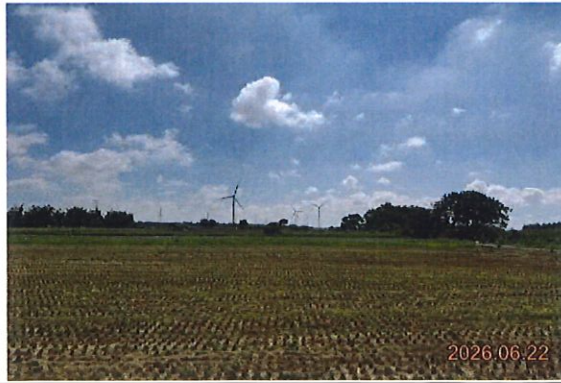
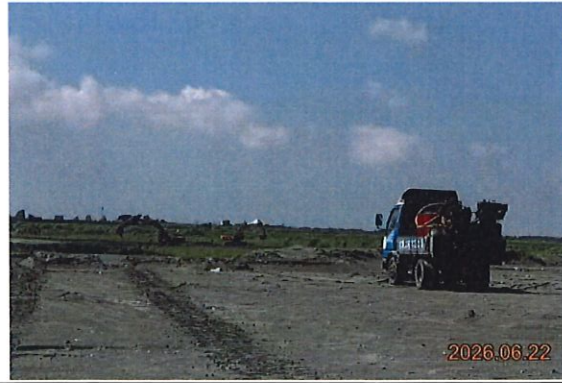
| 現場地形<br>描述 | 現地風速 1.6m/s, 農耕區耕作覆蓋良好, 河道整治作業中, 現場無揚塵發生。 | | |

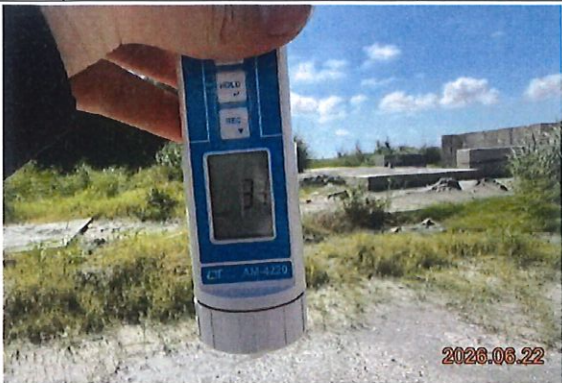
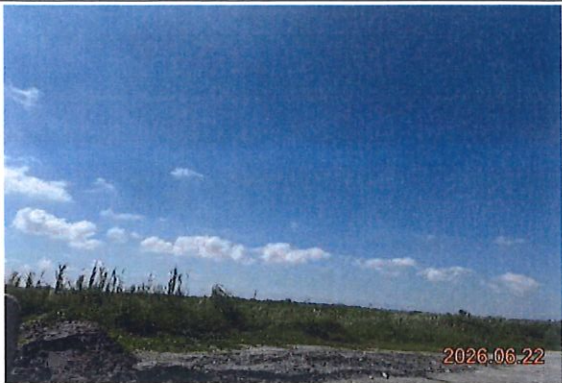
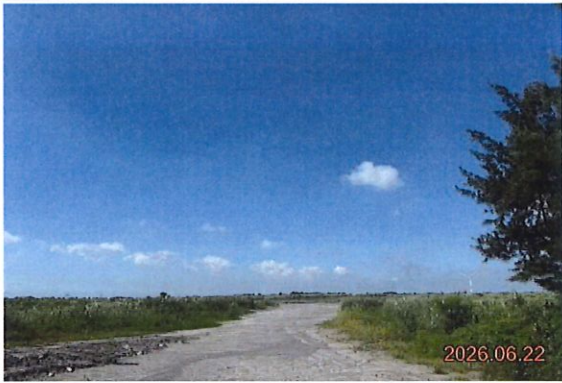
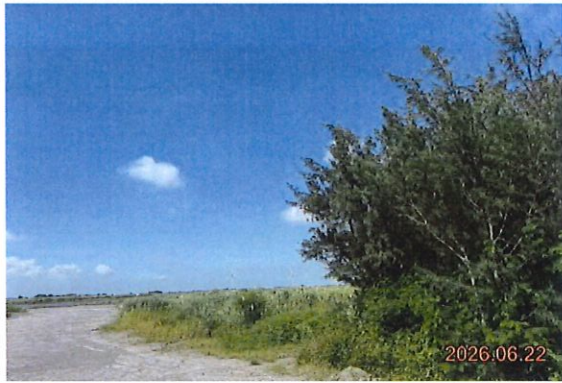
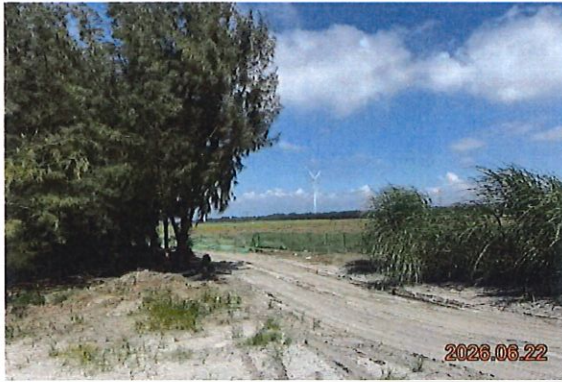
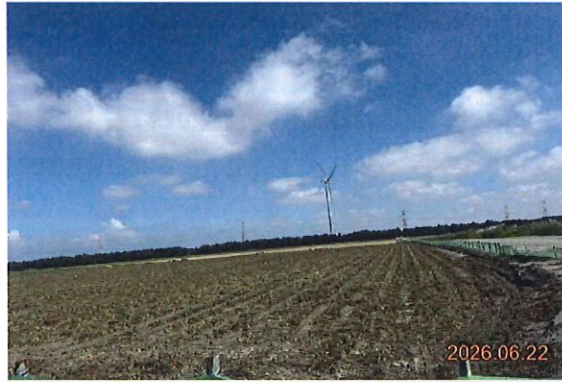
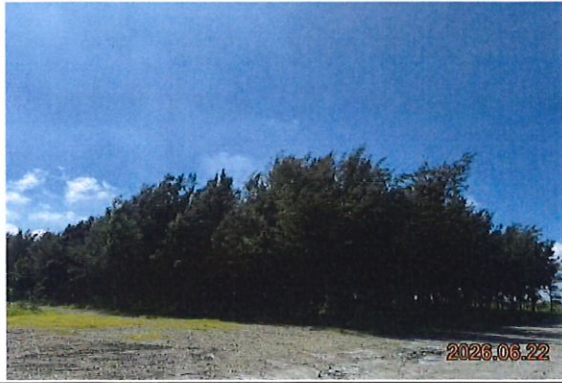
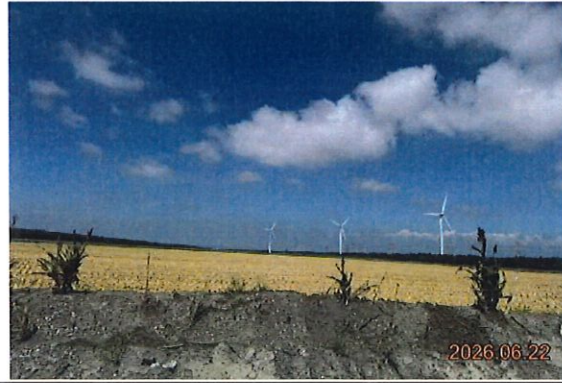
| 現場地形<br>描述 | 現場風速 3.1m/s，南岸複式斷面養護良好，農耕施作區耕作良好，現場無揚塵發生。 | | |

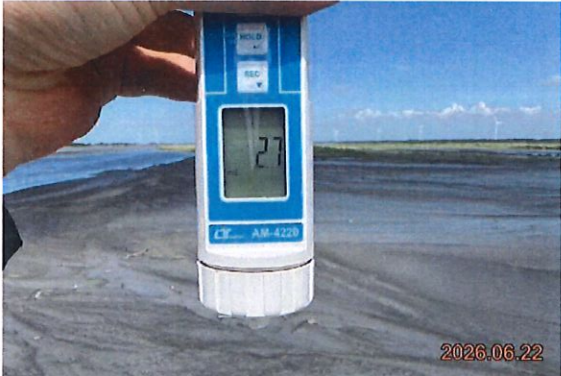
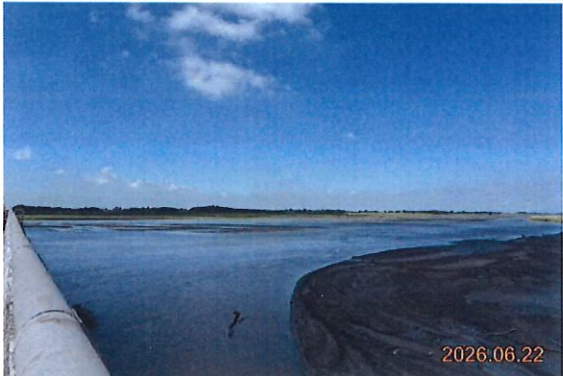
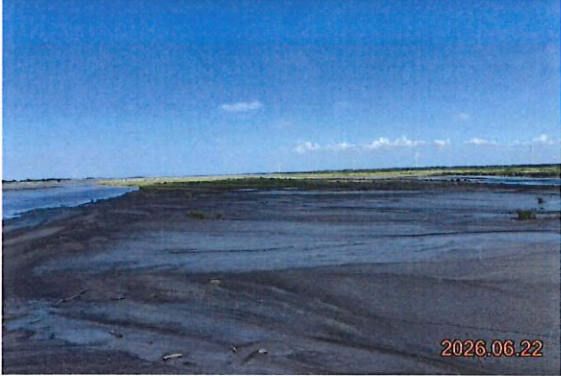
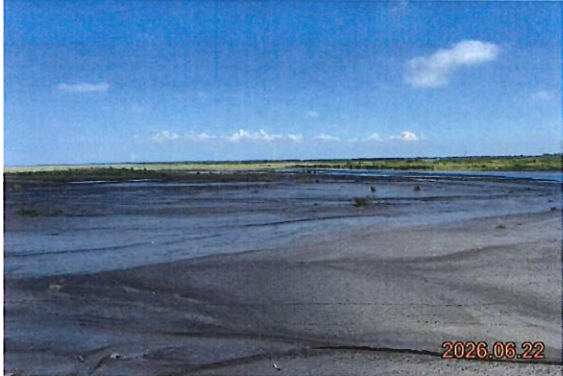
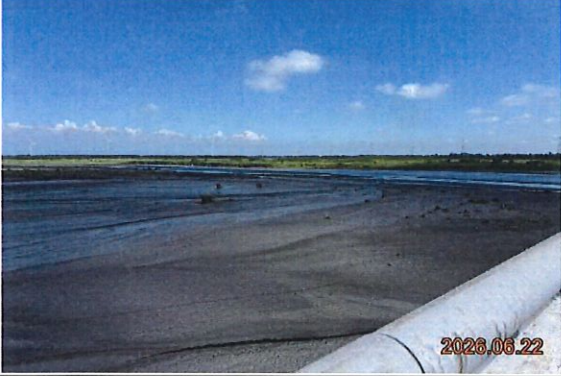
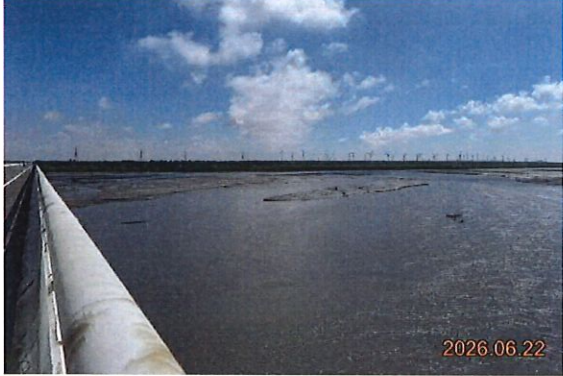
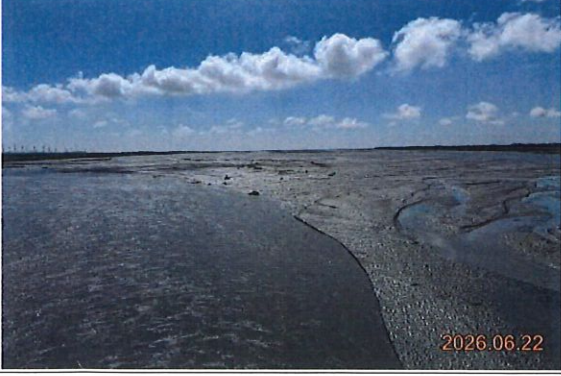
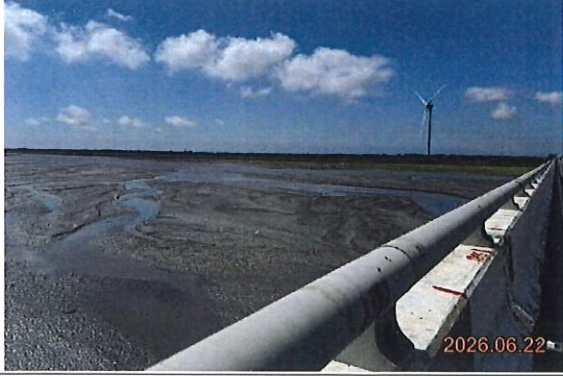
| 現場地形<br>描述 | 現場風速 2.7m/s, 河道中上游北岸及下游南北岸低灘地稻草蓆沖毀, 水、綠覆蓋良好, 現場無揚塵發生。 | | |

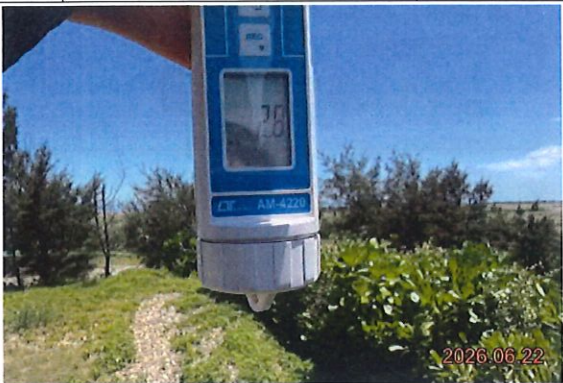
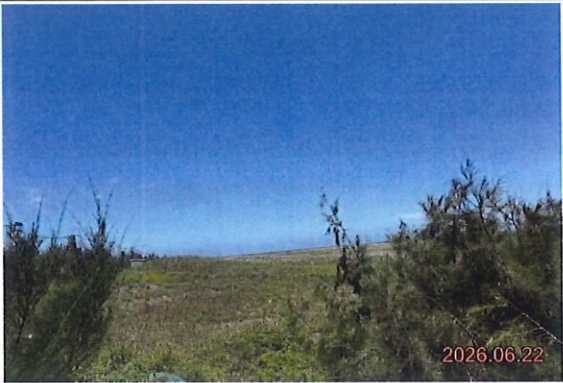
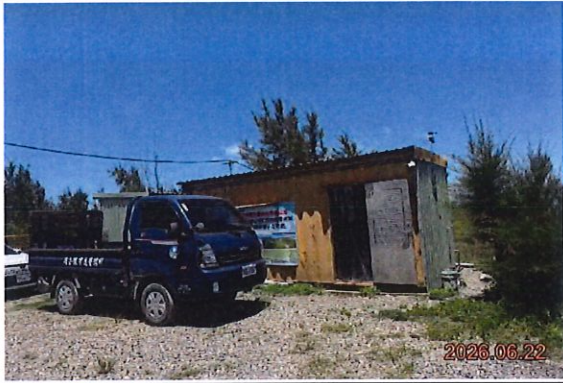
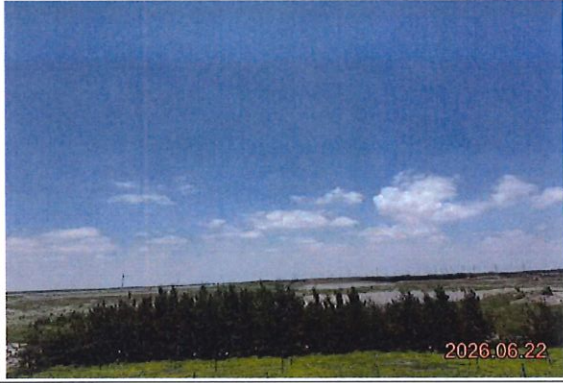
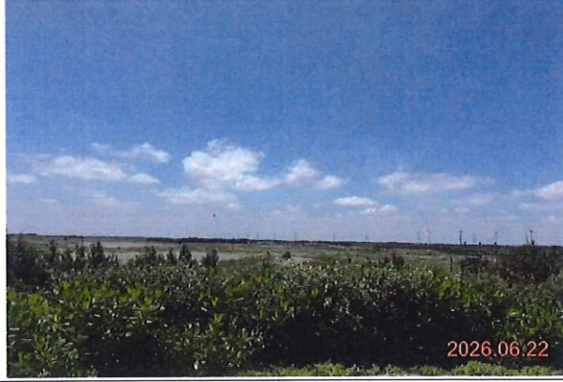
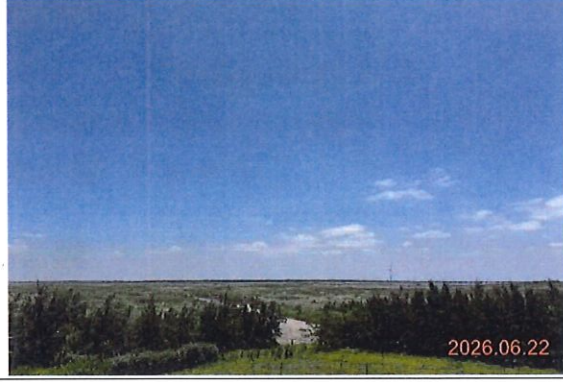
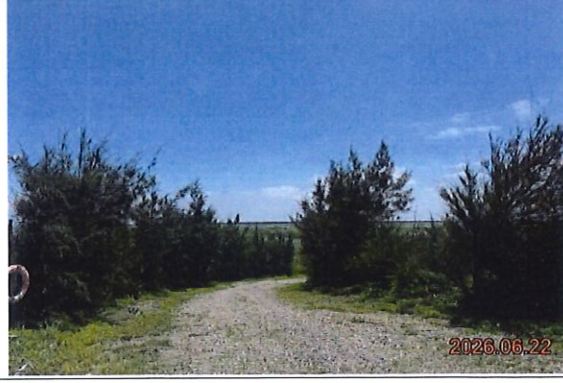
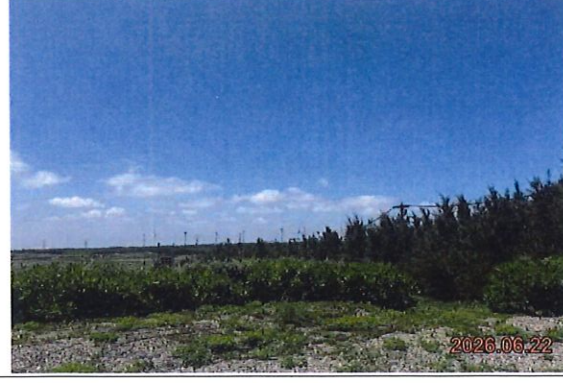
| 現場地形<br>描述 | 現場風速 2.8m/s，南岸水、綠覆蓋良好，北岸灘地稻草席鋪設良好，工程機<br>具作業中，現場無揚塵發生。 | | |
