# 115 年度雲林縣濁水溪河川揚塵宣導、應變防制及環境清理計畫

## 濁水溪河川揚塵現場巡查紀錄單

| 巡查表單編號 | Ylep-115-017 | | |

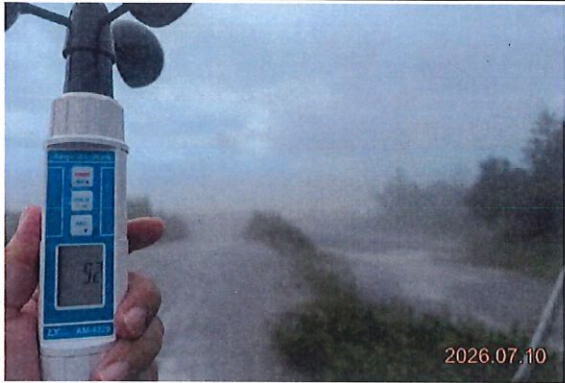
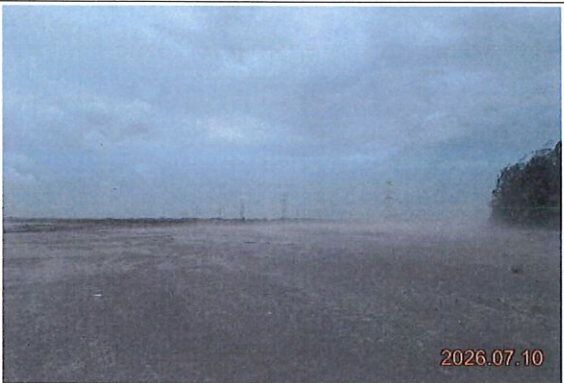
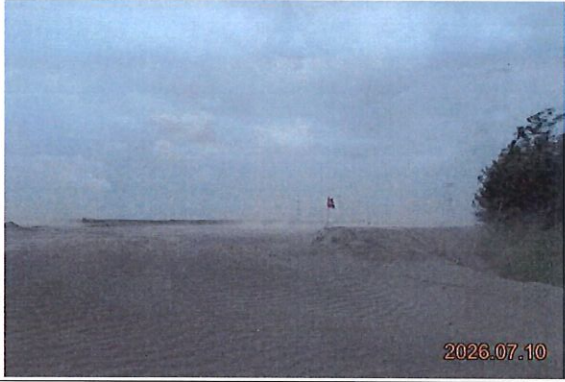
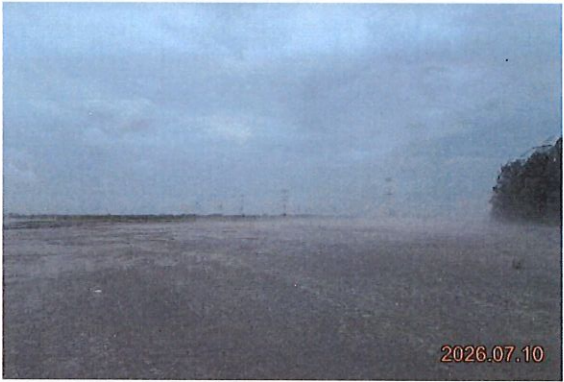
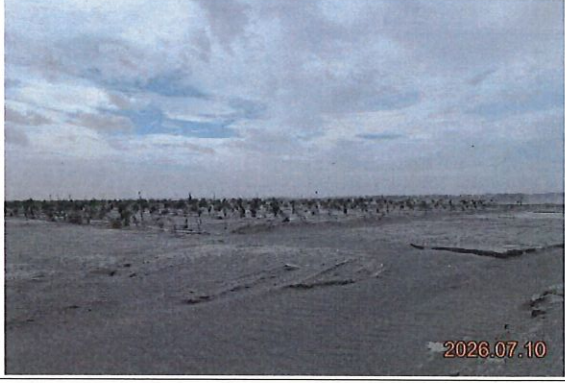
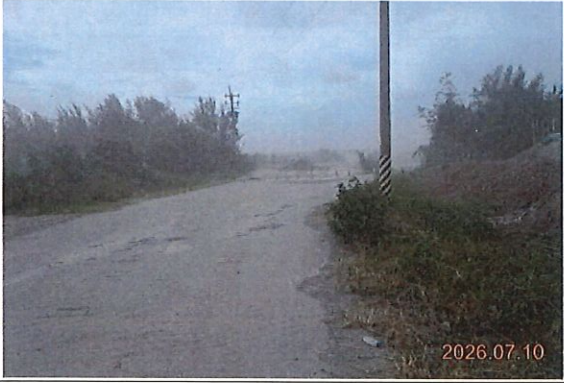
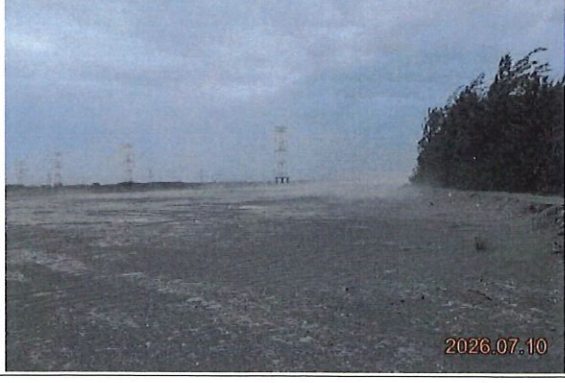
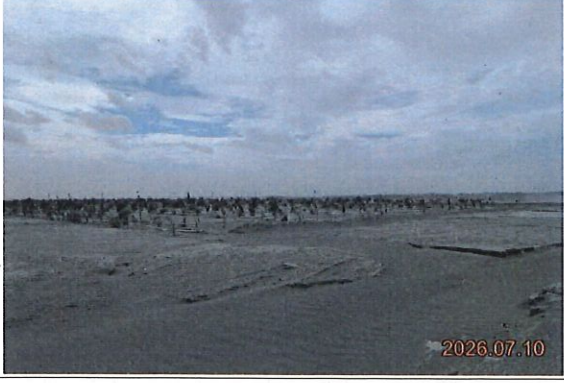
| 巡查表單編號 | Y1epb-115-018 | 巡查日期 | 115 年 7 月 10 日 星期五 |

| 現場地形<br>描述 | 現地風速 4.1m/s，低灘裸露地濕潤，農耕地耕作良好，現場無揚塵發生。 | | |

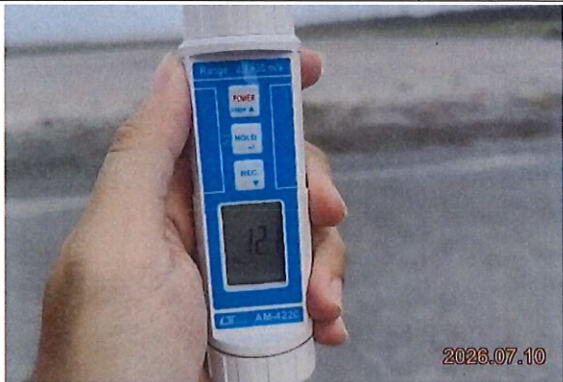
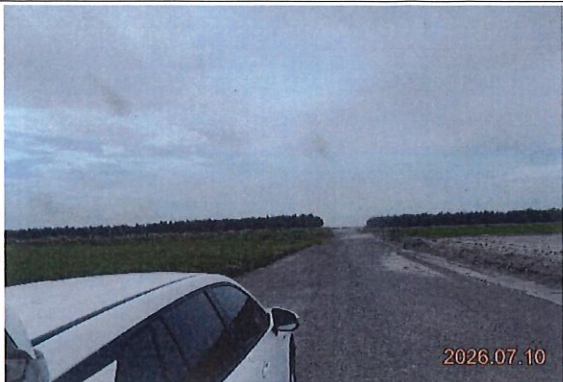
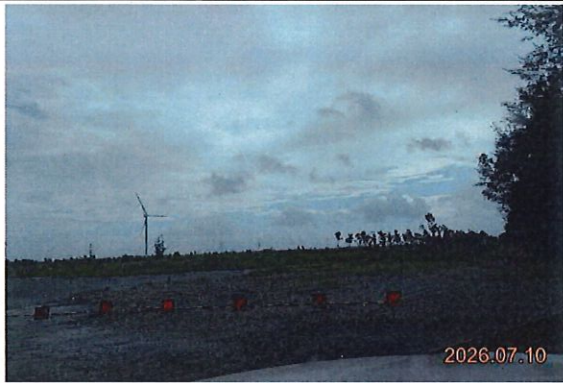
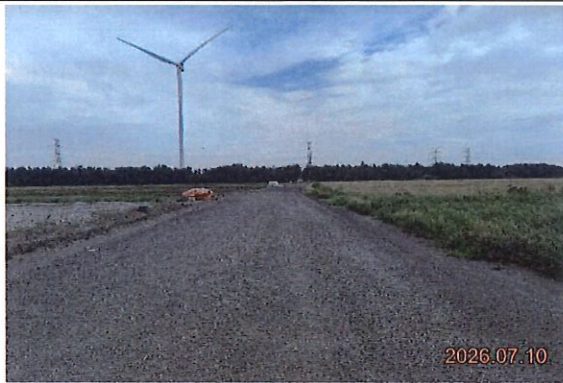
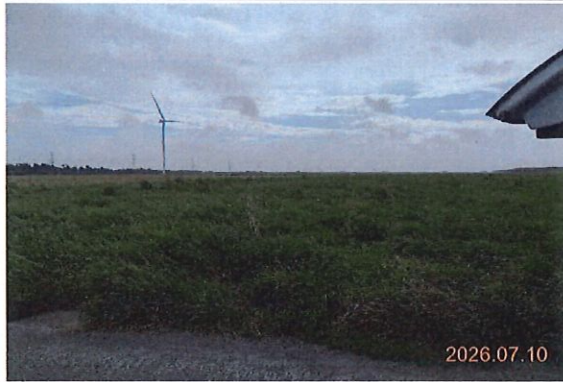
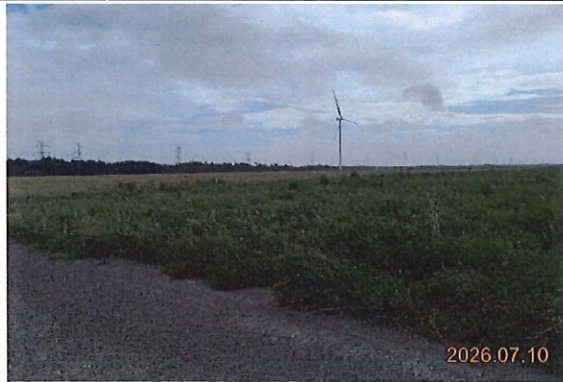
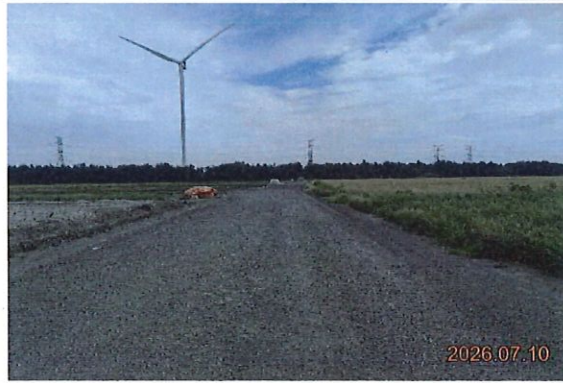
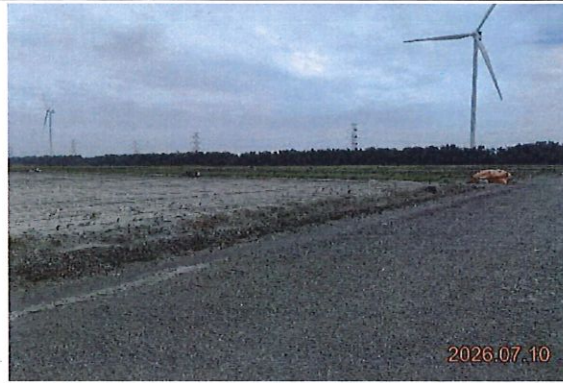
| 巡查表單編號 | Y1epb-115-019 | 巡查日期 | 115 年 7 月 10 日 星期五 |

| 現場地形<br>描述 | 現地風速 12.1m/s, 上游灘地防風林覆蓋良好及南岸高灘地綠覆蓋良好, 下游低灘裸露地濕潤, 現場無揚塵發生。 | | |

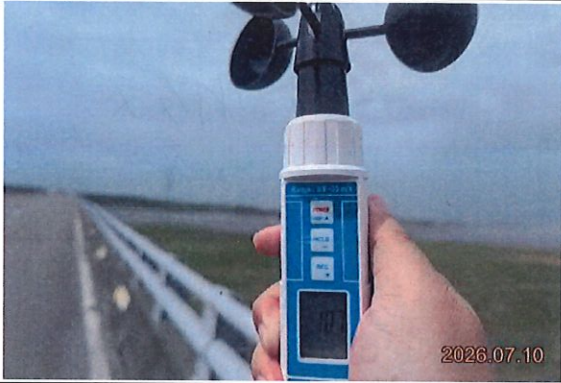
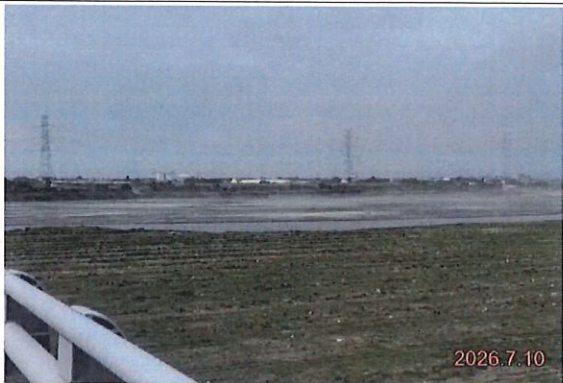
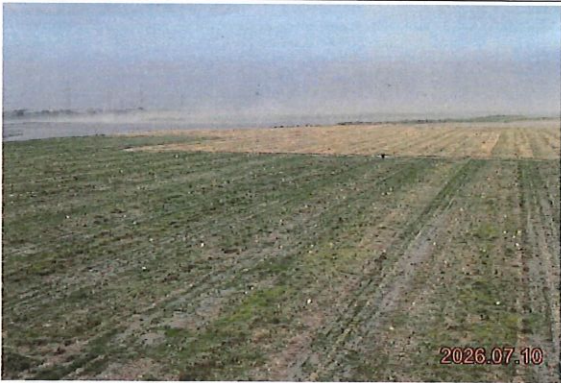
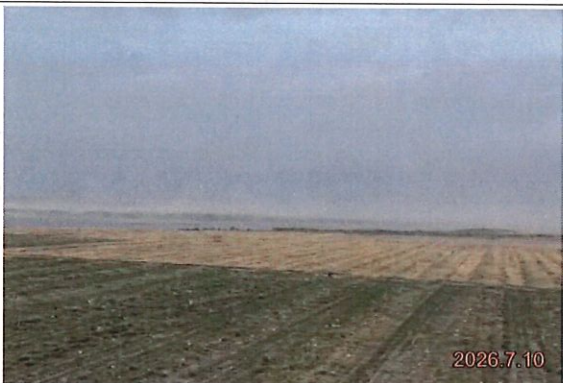
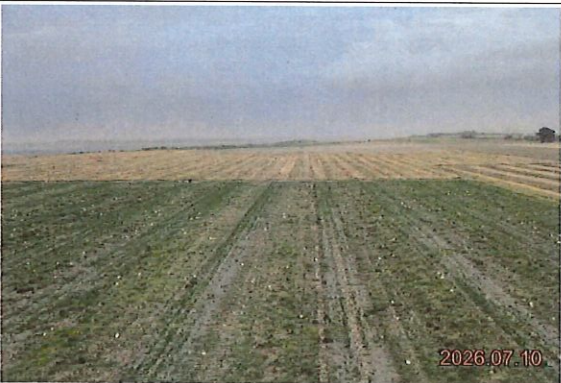
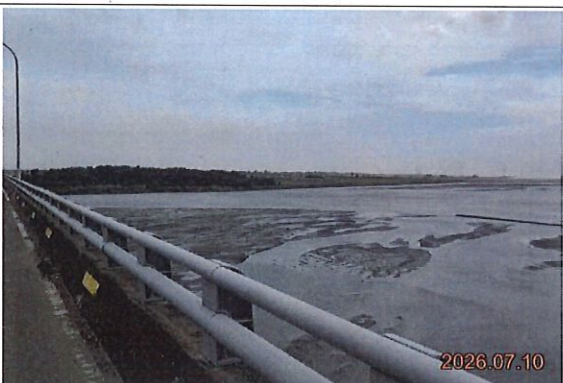
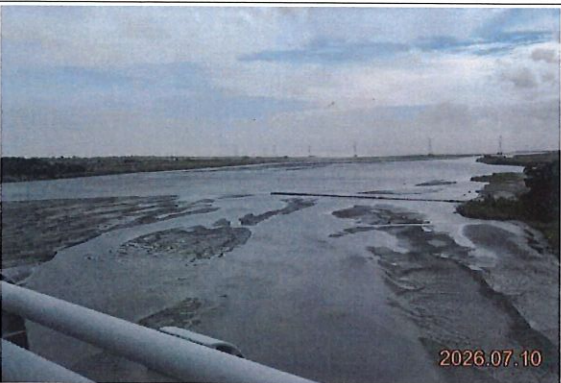
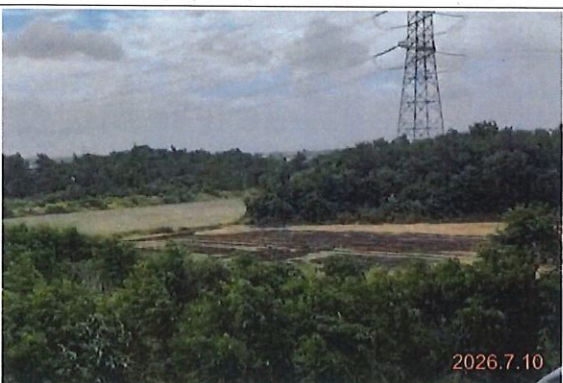
| 巡查表單編號 | Y1epb-115-020 | 巡查日期 | 115 年 7 月 10 日 星期五 |

| 現場地形<br>描述 | 現地風速 10.7m/s, 農耕區耕作良好, 電塔區域及南岸稻草席鋪設良好, 現場輕微揚塵發生。 | | |

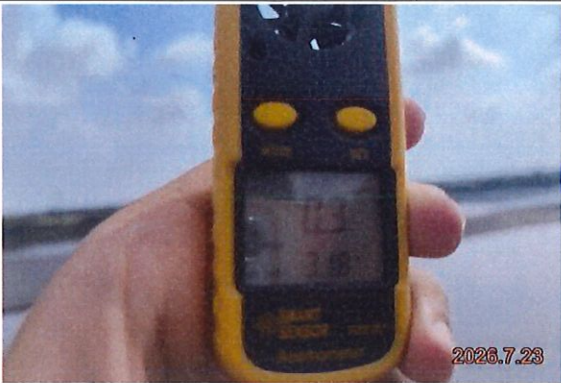
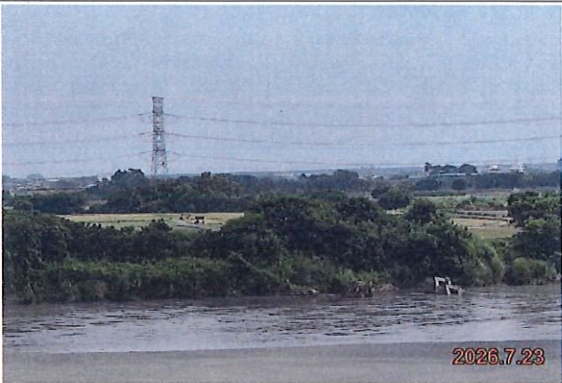
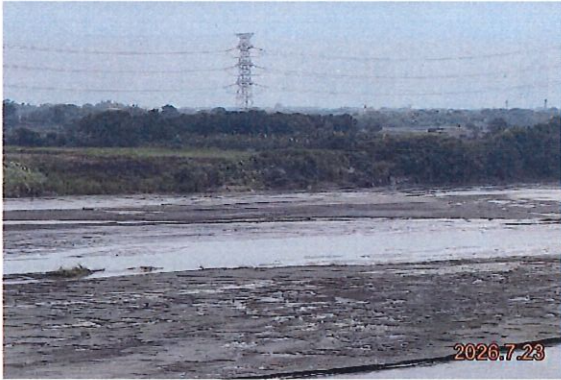
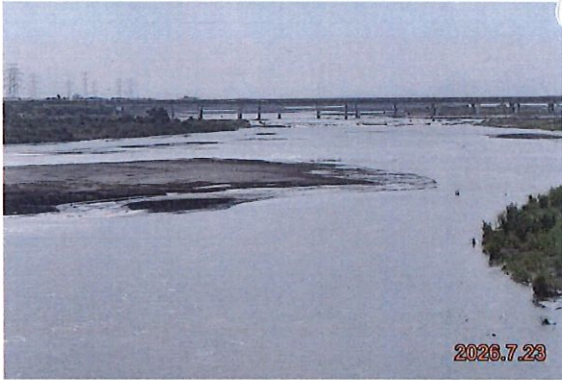
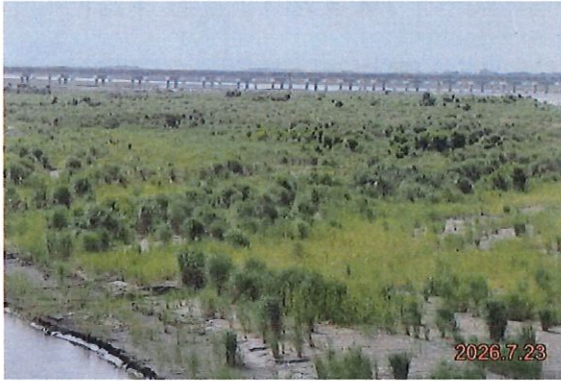
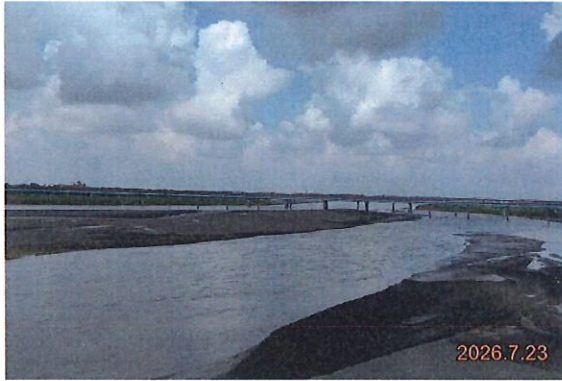
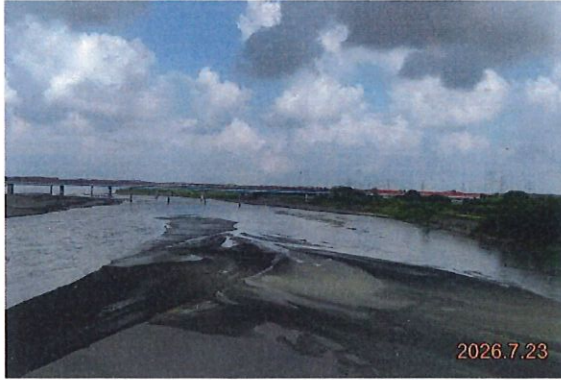
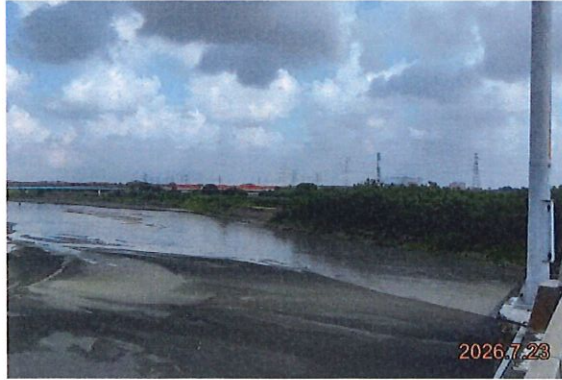
| 巡查表單編號 | Y1epb-115-021 | 巡查日期 | 115 年 7 月 23 日 星期四 |

| 現場地形<br>描述 | 現地風速 0.3m/s，上游河道水、綠覆蓋良好，低灘裸露地面積增加，現場無揚塵發生。 | | |

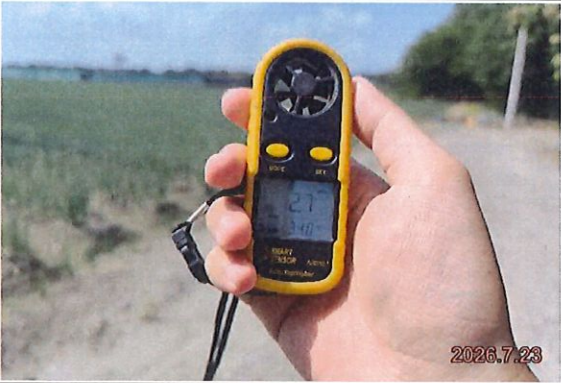
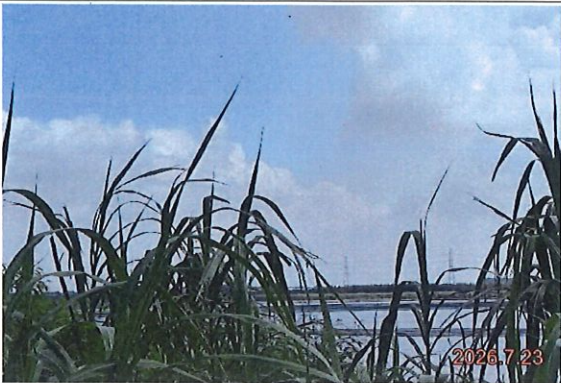
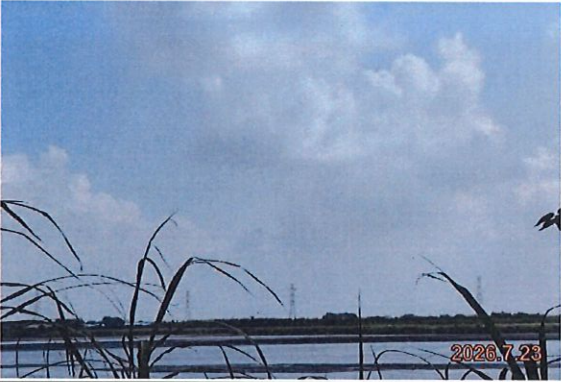
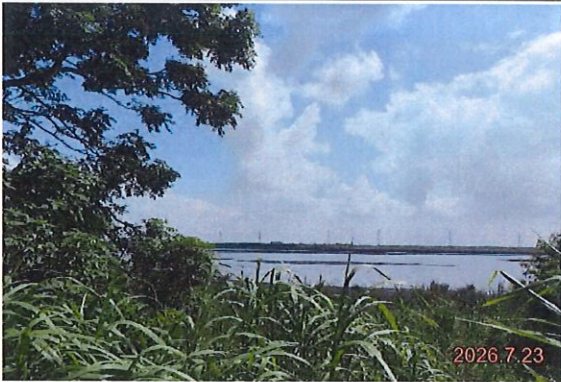
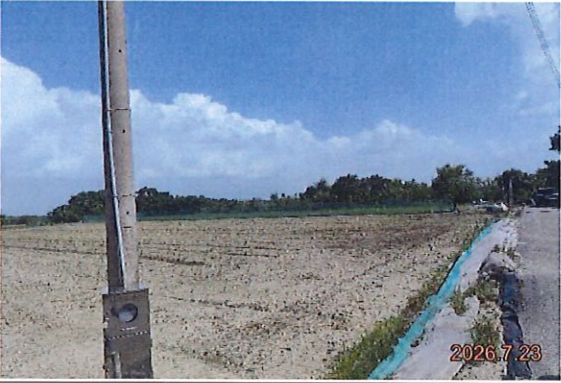
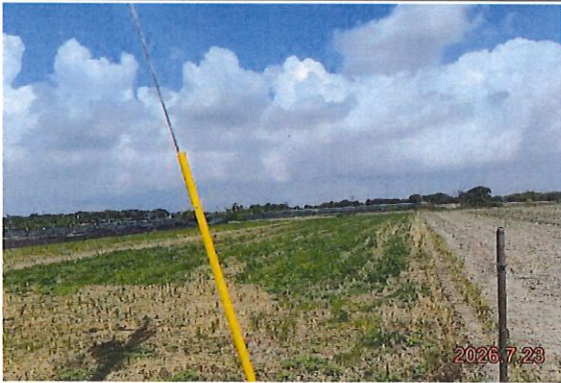
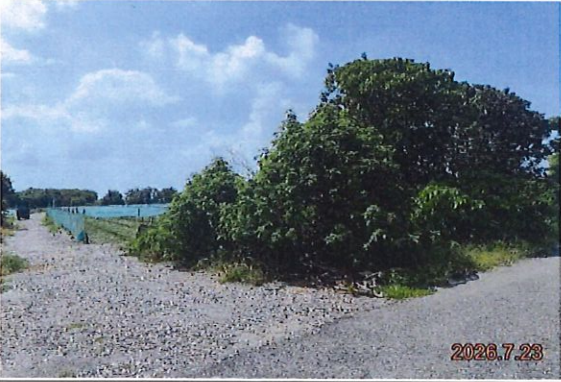
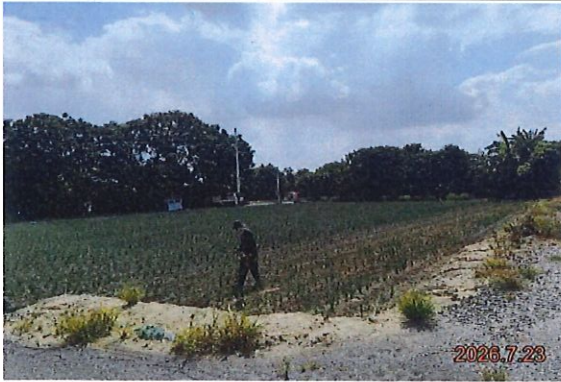
| 現場地形<br>描述 | 現地風速 2.7m/s，低灘裸露地水覆蓋良好，農耕地耕作良好，現場無揚塵發生。 | | |

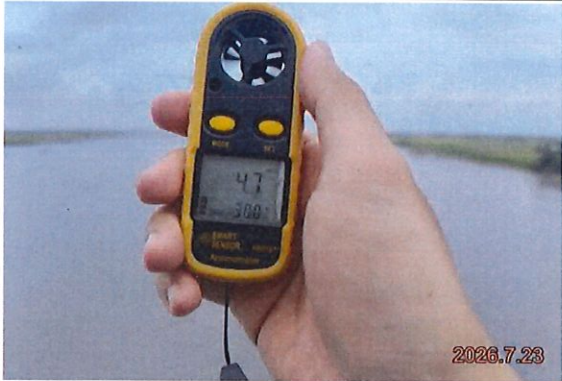
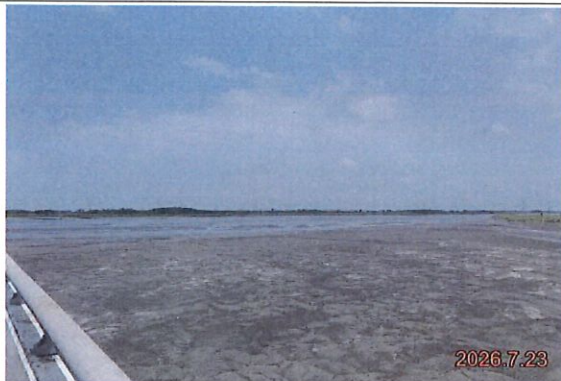
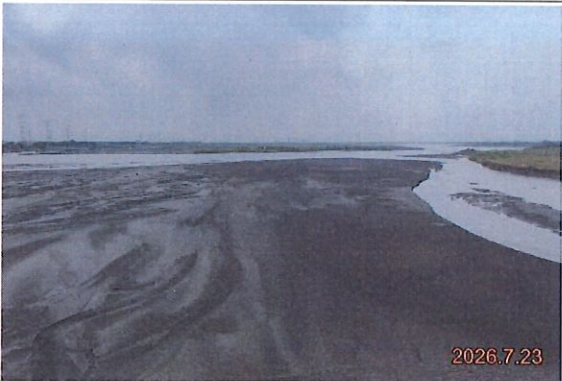
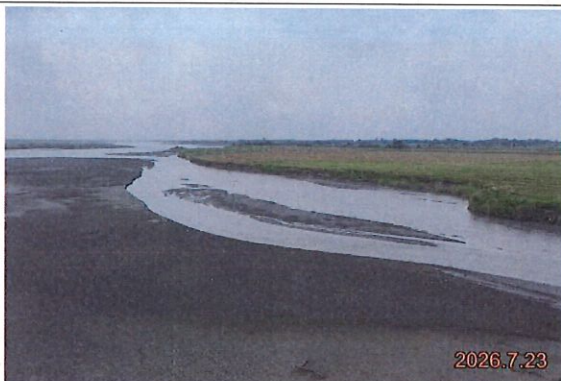
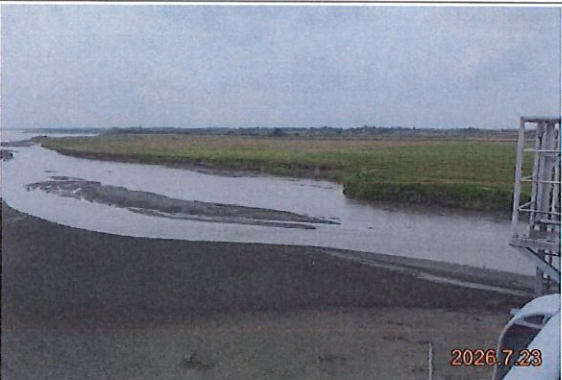
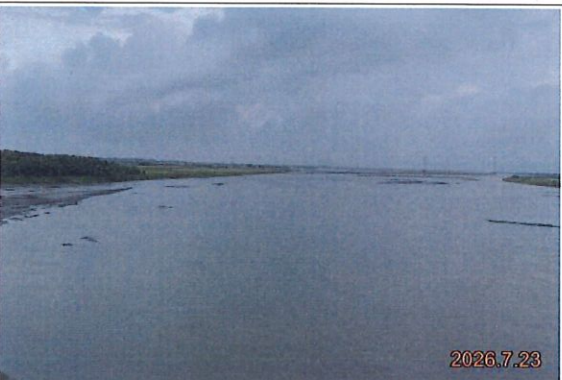
| 巡查表單編號 | Y1epb-115-023 | 巡查日期 | 115 年 7 月 23 日 星期四 |

| 現場地形<br>描述 | 現地風速 4.7m/s, 上游低灘地低灘裸露地面積增加, 南岸高灘地綠覆蓋良好, 上、下游低灘裸露地水覆蓋良好, 現場無揚塵發生。 | | |

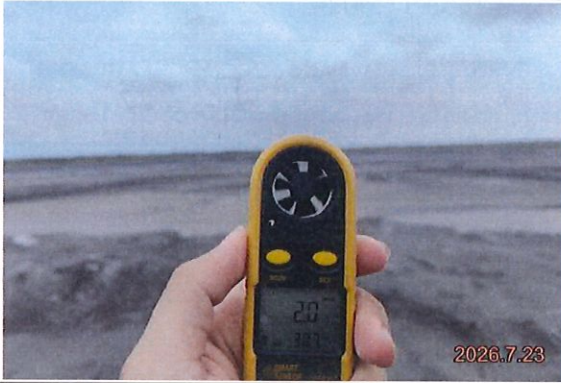
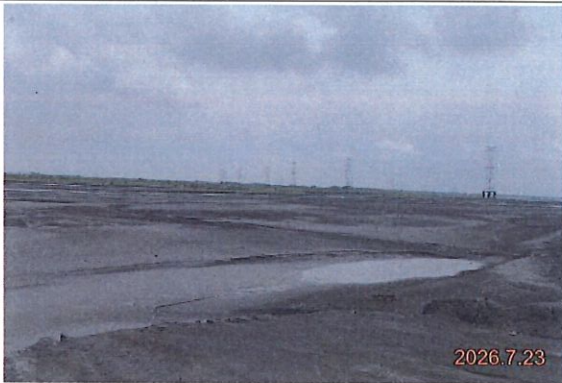
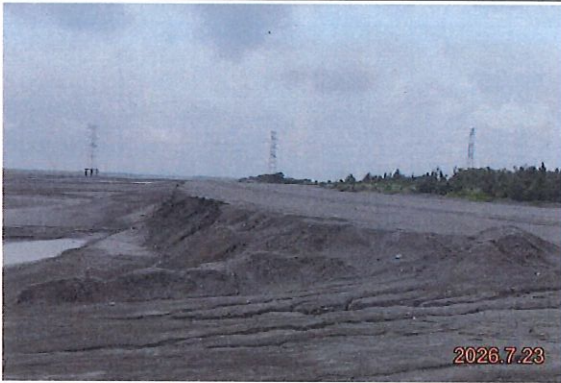
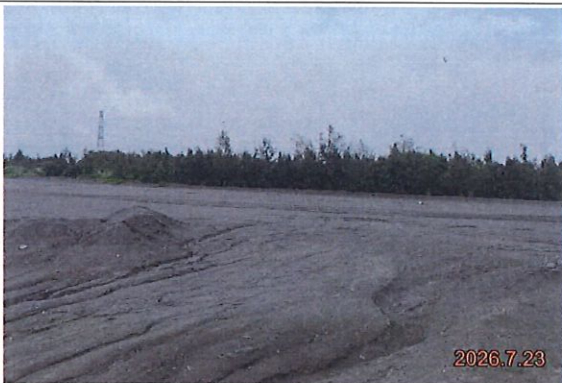
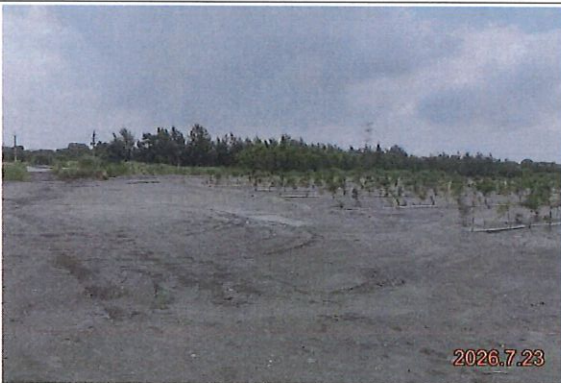
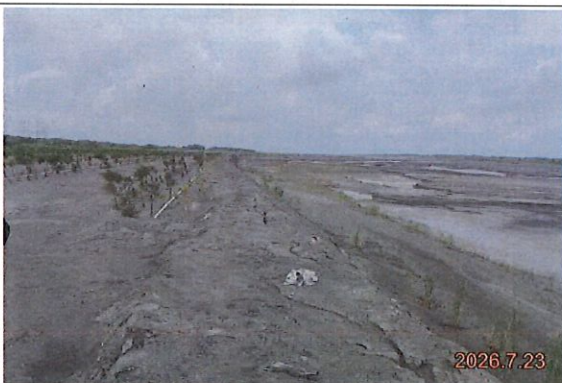
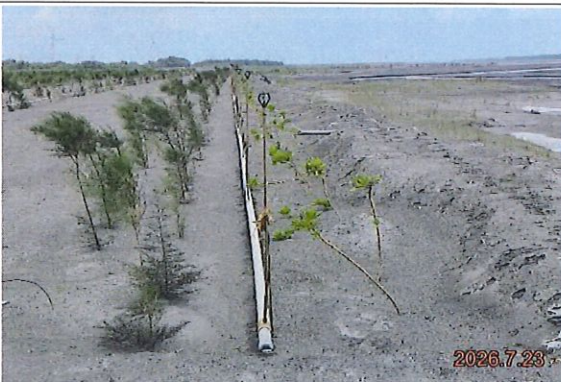
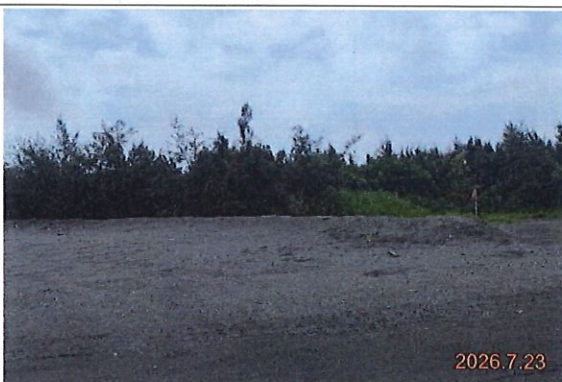
| 巡查表單編號 | Y1epb-115-024 | 巡查日期 | 115 年 7 月 23 日 星期四 |

| 現場地形<br>描述 | 現地風速 2.0m/s，農耕區耕作覆蓋良好，現場無揚塵發生。 | | |
