# 115 年度雲林縣濁水溪河川揚塵宣導、應變防制及環境清理計畫

## 濁水溪河川揚塵現場巡查紀錄單

| 巡查表單編號 | Y1epb-115-029 | |
| 巡查日期 | 115 年 8 月 11 日 星期二 | 巡查人員 謝友文 |

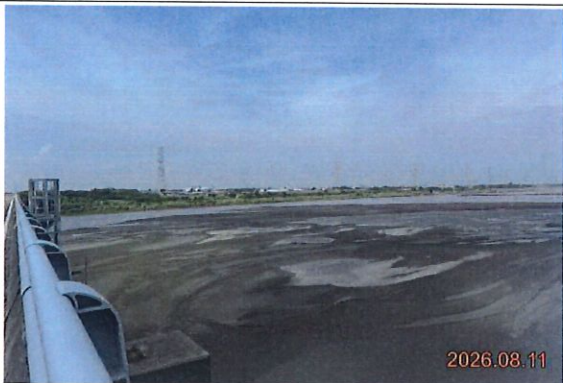
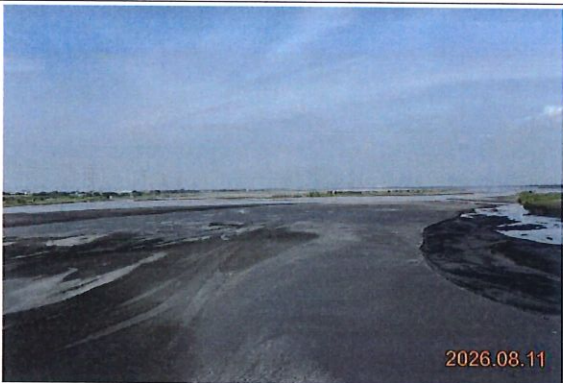
| | 現地風速 | 上游北岸 | |

| 現場地形<br>描述 | 巡查時間 9:41 現地風速 5.2m/s, 上游低灘裸露地濕潤北岸灘地工程機具作業中、南岸高灘地綠覆蓋良好, 下游灘地水覆蓋良好, 現場上游北岸低灘地輕微揚塵發生。 | | |
