# 115 年度雲林縣濁水溪河川揚塵宣導、應變防制及環境清理計畫

## 濁水溪河川揚塵現場巡查紀錄單

| 巡查表單編號 | Y1epb-115-045 | | |
| 巡查日期 | 115 年 9 月 15 日 星期二 | 巡查人員 | 謝致文 |

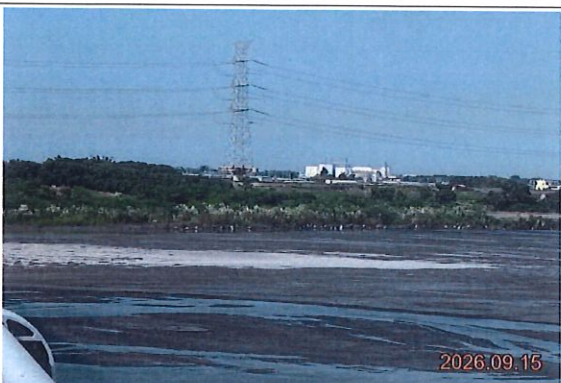
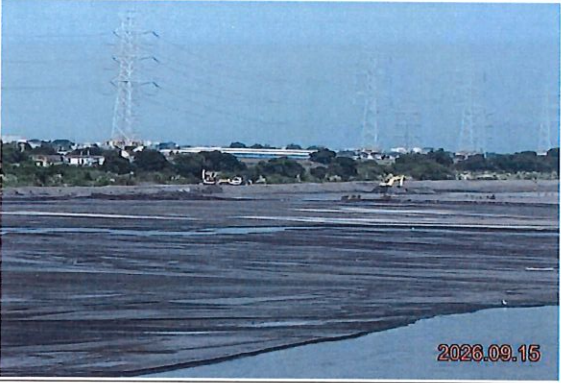
| 現場地形<br>描述 | 巡查時間 15:07 現地風速 3.4m/s, 上游北岸工程機具作業中, 上游北岸低灘<br>裸露地增加, 現場無揚塵發生。 | | |

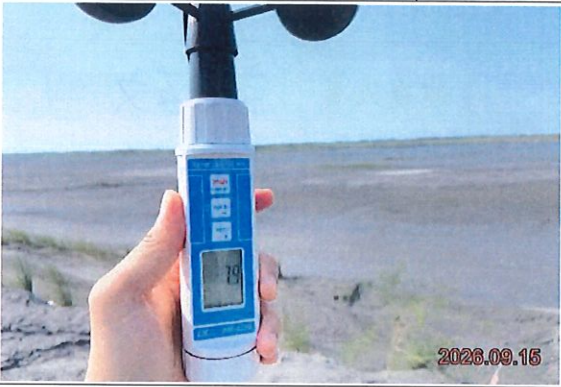
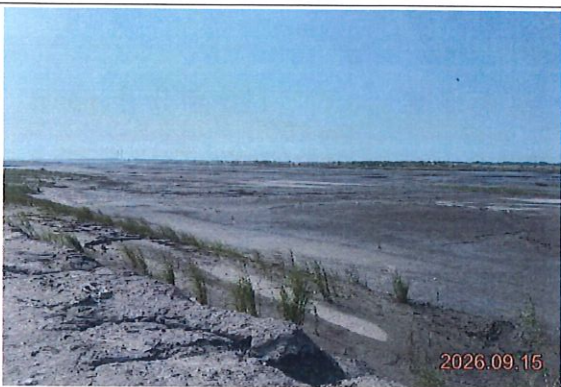
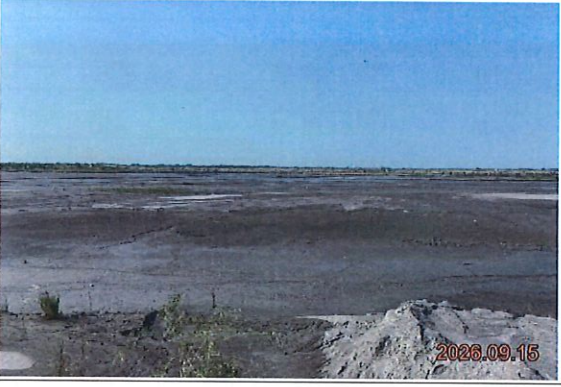
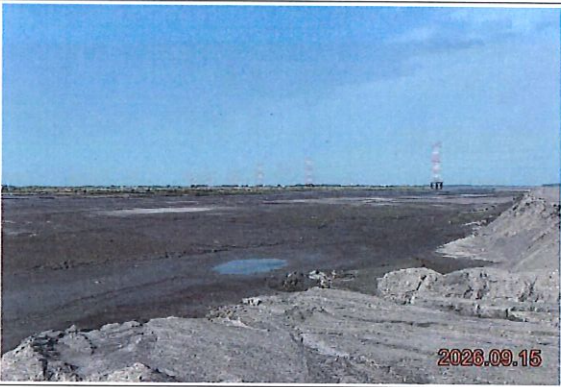
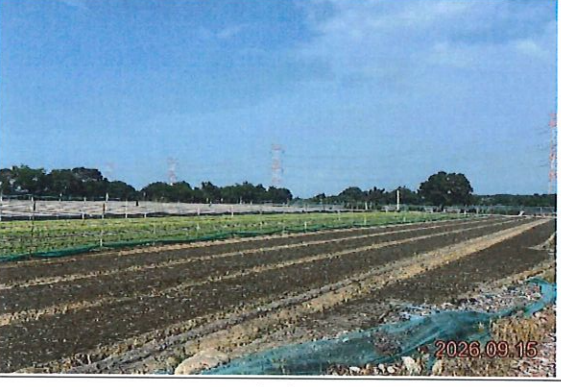
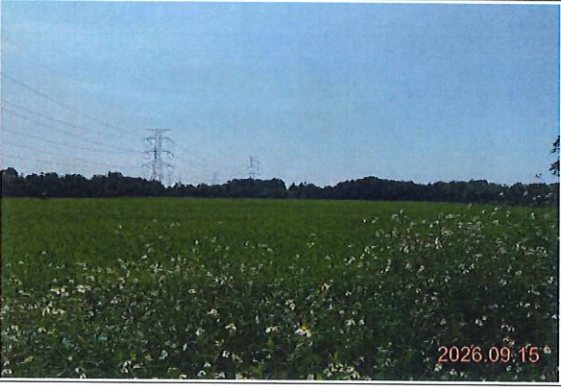
| 現場地形<br>描述 | 巡查時間 15:24 現地風速 7.9m/s, 南岸農耕區施作良好, 北岸灘地綠覆蓋良好, 下游北岸灘地輕微揚塵。 | | |

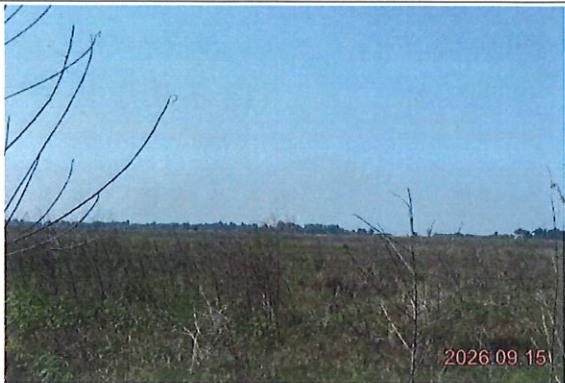
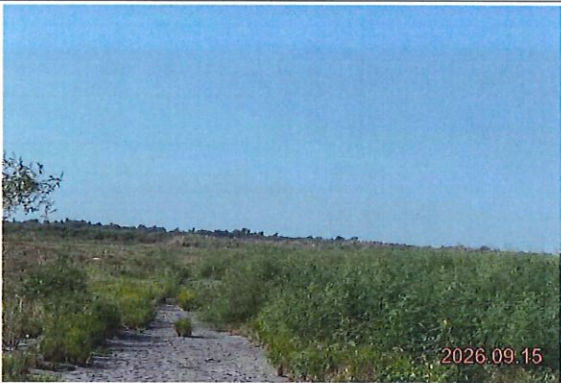
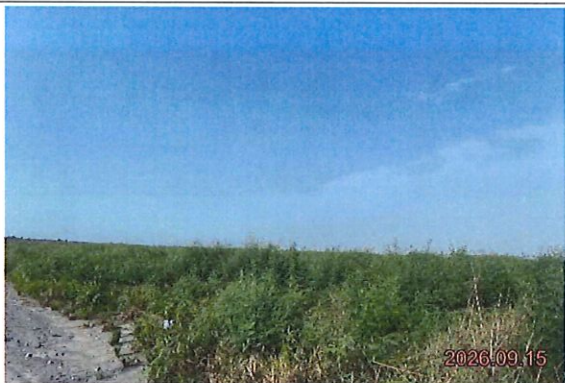
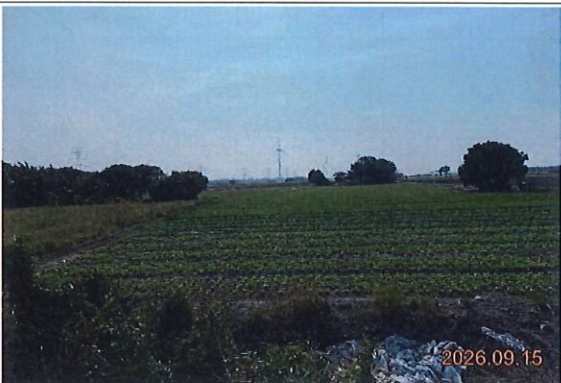
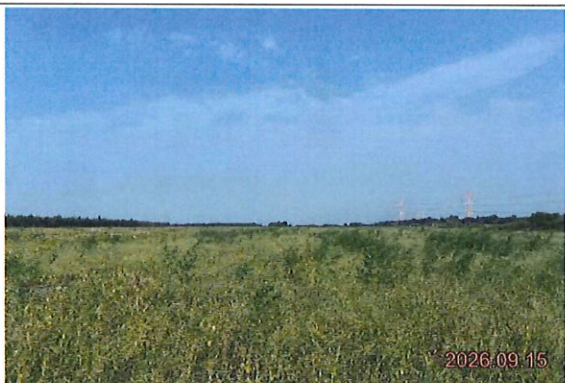
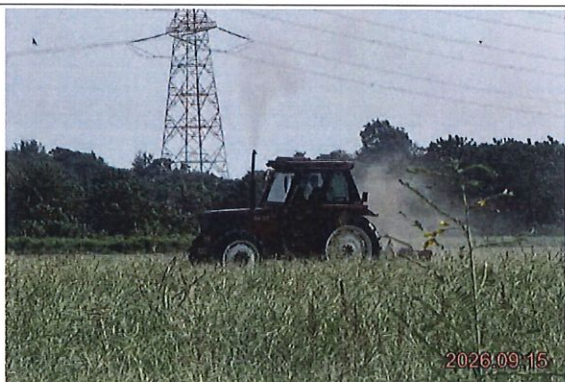
| 現場地形<br>描述 | 巡查時間 15:39 現場風速 3.1m/s，複式斷面情形良好，南岸農耕地施作中，現場農耕施作區域輕微揚塵發生。 | | |

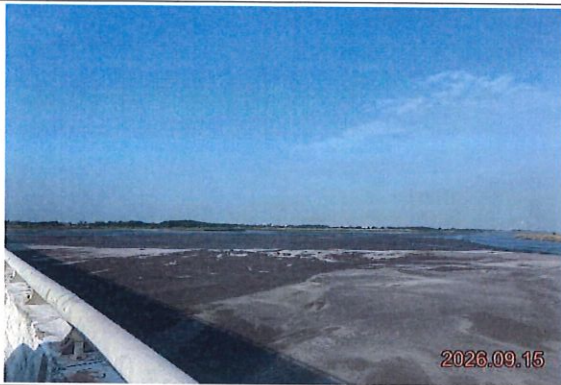
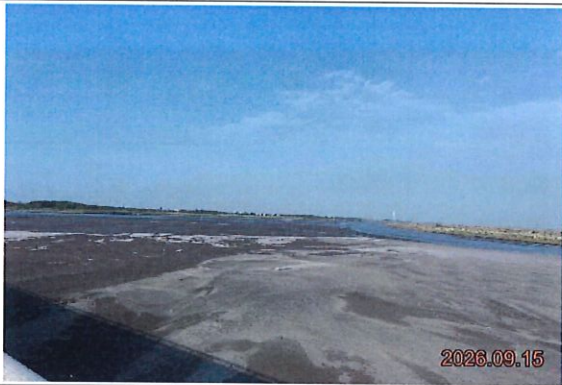
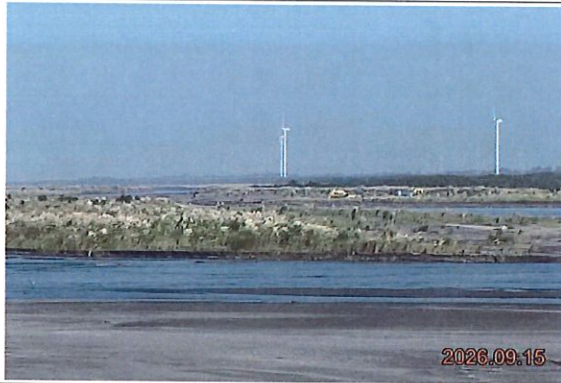
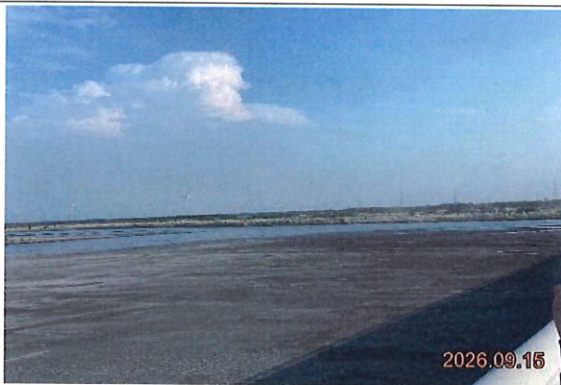
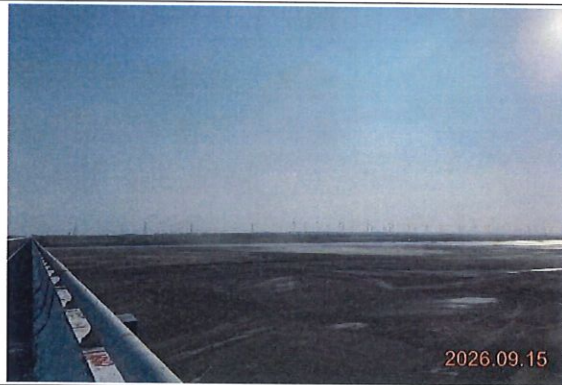
| 現場地形<br>描述 | 巡查時間 16:18 現地風速 8.1m/s，上游南岸工程機具作業中，現場上下游河道低灘地有揚塵發生。 | | |
