110 年度雲林縣濁水溪河川揚塵監測宣導暨環境清理計畫

濁水溪河川揚塵村里現場巡守紀錄單

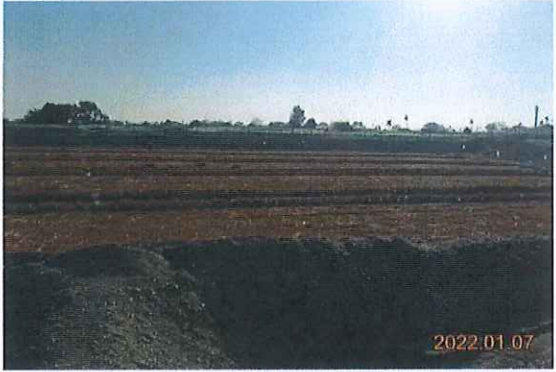
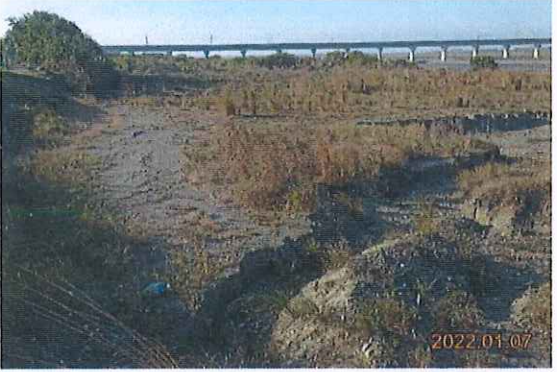
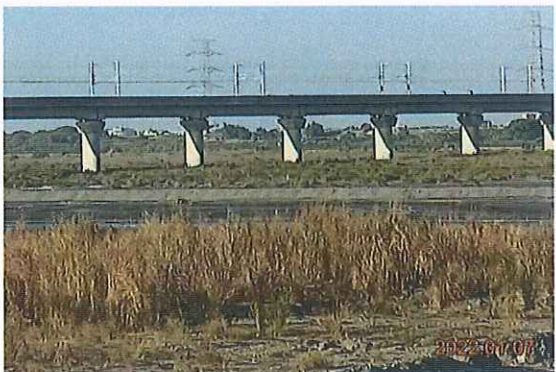
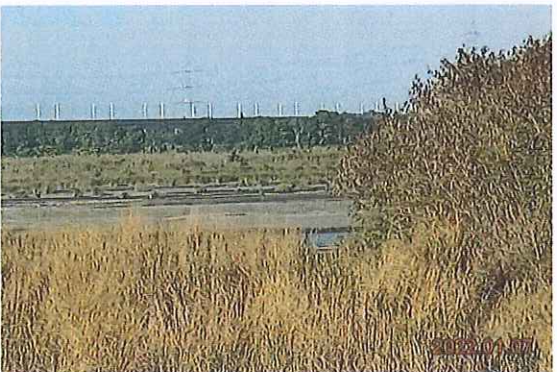
巡守表單編號	111-01-01		
巡守日期	111 年 01 月 07 日 星期五	巡守人員	葉春生
揚塵狀況 (能見度)	<input checked="" type="checkbox"/> 無揚塵 <input type="checkbox"/> 輕微揚塵 <input type="checkbox"/> 中度揚塵 <input type="checkbox"/> 嚴重揚塵 <input type="checkbox"/> 非常嚴重揚塵		
巡守地點	<input checked="" type="checkbox"/> 西螺鎮 104 號越堤路(高鐵橋上游)	<input type="checkbox"/> 西螺鎮 100 號越堤路(高鐵橋下游)	
	<input type="checkbox"/> 二崙鄉 88 號越堤路(自強大橋上游)	<input type="checkbox"/> 二崙鄉 84 號越堤路(自強大橋下游)	
	<input type="checkbox"/> 崙背鄉 58 號越堤路(草湖社區)	<input type="checkbox"/> 崙背鄉 54 號越堤路(草湖社區)	
	<input type="checkbox"/> 麥寮鄉 16 號越堤路(西濱大橋上游)	<input type="checkbox"/> 麥寮鄉 08 號越堤路(西濱大橋下游)	
現場描述	現場體感風速小，農業種植區狀況良好，無人種植區綠覆良好，目測無揚塵發生。		
現場照片

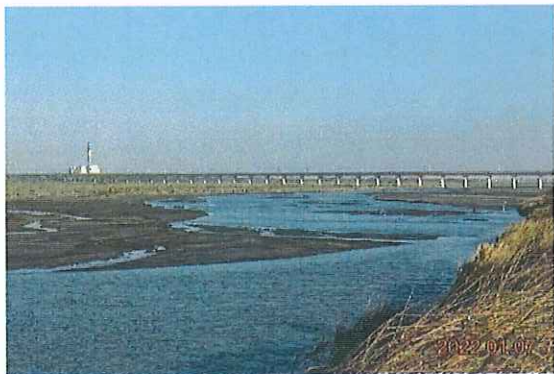
巡守表單編號	111-01-02		
巡守日期	111 年 01 月 07 日 星期五	巡守人員	李春生
揚塵狀況 (能見度)	<input checked="" type="checkbox"/> 無揚塵 <input type="checkbox"/> 輕微揚塵 <input type="checkbox"/> 中度揚塵 <input type="checkbox"/> 嚴重揚塵 <input type="checkbox"/> 非常嚴重揚塵		
巡守地點	<input type="checkbox"/> 西螺鎮 104 號越堤路(高鐵橋上游)	<input checked="" type="checkbox"/> 西螺鎮 100 號越堤路(高鐵橋下游)	
	<input type="checkbox"/> 二崙鄉 88 號越堤路(自強大橋上游)	<input type="checkbox"/> 二崙鄉 84 號越堤路(自強大橋下游)	
	<input type="checkbox"/> 崙背鄉 58 號越堤路(草湖社區)	<input type="checkbox"/> 崙背鄉 54 號越堤路(草湖社區)	
	<input type="checkbox"/> 麥寮鄉 16 號越堤路(西濱大橋上游)	<input type="checkbox"/> 麥寮鄉 08 號越堤路(西濱大橋下游)	
現場描述	農業種植區狀況良好，河道水位正常，目測無揚塵發生。		
現場照片

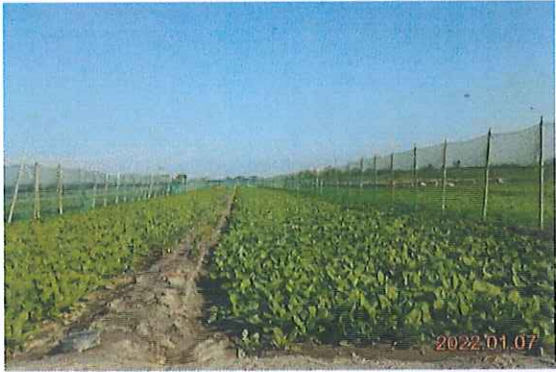
巡守表單編號	111-01-03		
巡守日期	111 年 01 月 07 日 星期五	巡守人員	李清波
揚塵狀況 (能見度)	<input checked="" type="checkbox"/> 無揚塵 <input type="checkbox"/> 輕微揚塵 <input type="checkbox"/> 中度揚塵 <input type="checkbox"/> 嚴重揚塵 <input type="checkbox"/> 非常嚴重揚塵		
巡守地點	<input type="checkbox"/> 西螺鎮 104 號越堤路(高鐵橋上游)	<input type="checkbox"/> 西螺鎮 100 號越堤路(高鐵橋下游)	
	<input checked="" type="checkbox"/> 二崙鄉 88 號越堤路(自強大橋上游)	<input type="checkbox"/> 二崙鄉 84 號越堤路(自強大橋下游)	
	<input type="checkbox"/> 崙背鄉 58 號越堤路(草湖社區)	<input type="checkbox"/> 崙背鄉 54 號越堤路(草湖社區)	
	<input type="checkbox"/> 麥寮鄉 16 號越堤路(西濱大橋上游)	<input type="checkbox"/> 麥寮鄉 08 號越堤路(西濱大橋下游)	
現場描述	無人種植區狀況良好，農耕種植區狀況良好，體感風速小，目視無揚塵發生。		
現場照片

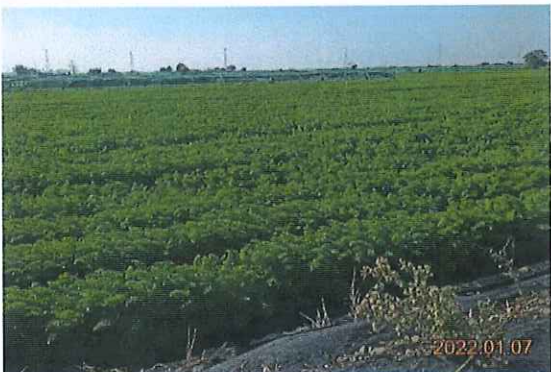
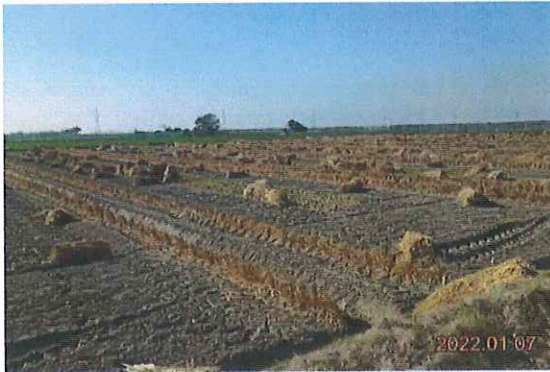
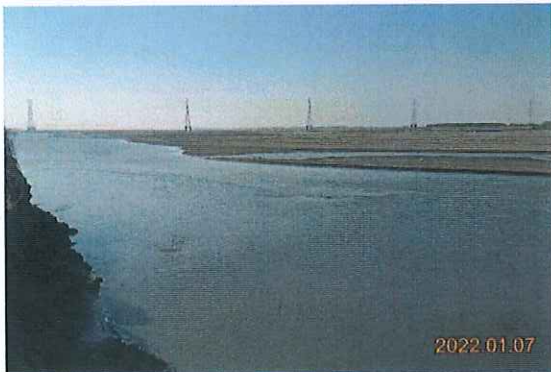
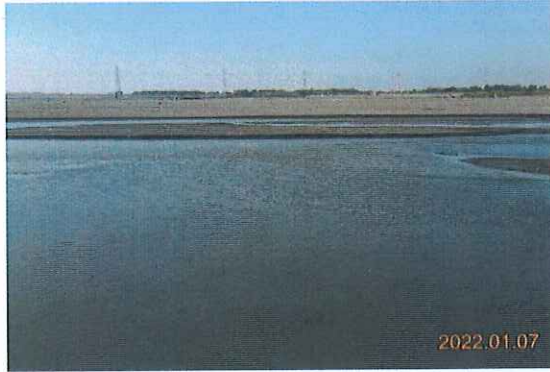
巡守表單編號	111-01-04		
巡守日期	111 年 01 月 07 日 星期五	巡守人員	李 靖 波
揚塵狀況 (能見度)	<input checked="" type="checkbox"/> 無揚塵 <input type="checkbox"/> 輕微揚塵 <input type="checkbox"/> 中度揚塵 <input type="checkbox"/> 嚴重揚塵 <input type="checkbox"/> 非常嚴重揚塵		
巡守地點	<input type="checkbox"/> 西螺鎮 104 號越堤路(高鐵橋上游)	<input type="checkbox"/> 西螺鎮 100 號越堤路(高鐵橋下游)	
	<input type="checkbox"/> 二崙鄉 88 號越堤路(自強大橋上游)	<input checked="" type="checkbox"/> 二崙鄉 84 號越堤路(自強大橋下游)	
	<input type="checkbox"/> 崙背鄉 58 號越堤路(草湖社區)	<input type="checkbox"/> 崙背鄉 54 號越堤路(草湖社區)	
	<input type="checkbox"/> 麥寮鄉 16 號越堤路(西濱大橋上游)	<input type="checkbox"/> 麥寮鄉 08 號越堤路(西濱大橋下游)	
現場描述	農耕種植區狀況良好，體感風速小，目視無揚塵發生。		
現場照片

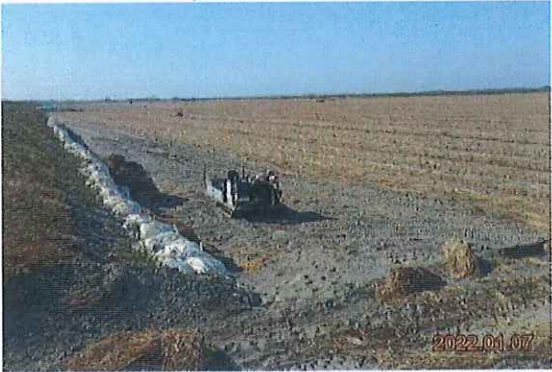
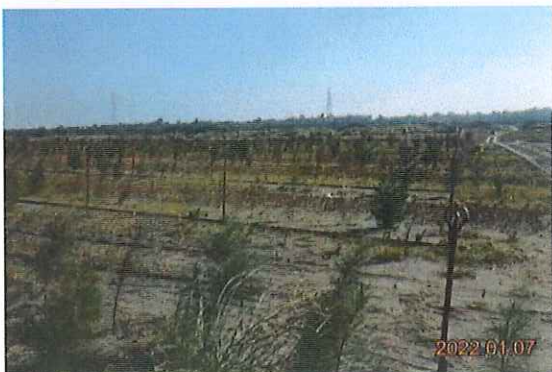
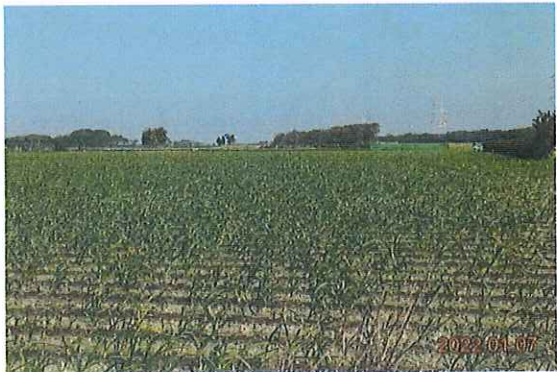
巡守表單編號	111-01-05		
巡守日期	111 年 01 月 07 日 星期五	巡守人員	林文貴
揚塵狀況 (能見度)	<input checked="" type="checkbox"/> 無揚塵 <input type="checkbox"/> 輕微揚塵 <input type="checkbox"/> 中度揚塵 <input type="checkbox"/> 嚴重揚塵 <input type="checkbox"/> 非常嚴重揚塵		
巡守地點	<input type="checkbox"/> 西螺鎮 104 號越堤路(高鐵橋上游)	<input type="checkbox"/> 西螺鎮 100 號越堤路(高鐵橋下游)	
	<input type="checkbox"/> 二崙鄉 88 號越堤路(自強大橋上游)	<input type="checkbox"/> 二崙鄉 84 號越堤路(自強大橋下游)	
	<input checked="" type="checkbox"/> 崙背鄉 58 號越堤路(草湖社區)	<input type="checkbox"/> 崙背鄉 54 號越堤路(草湖社區)	
	<input type="checkbox"/> 麥寮鄉 16 號越堤路(西濱大橋上游)	<input type="checkbox"/> 麥寮鄉 08 號越堤路(西濱大橋下游)	
現場描述	現場揚塵抑制工法狀況良好，無人耕種區綠覆良好，農業耕種區狀況良好，看起來沒有揚塵。		
現場照片

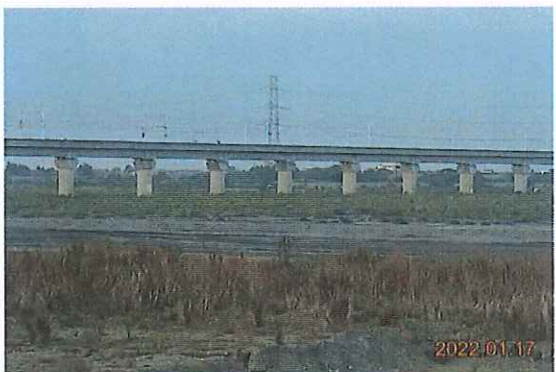
巡守表單編號	111-01-09		
巡守日期	111 年 01 月 17 日 星期一	巡守人員	蔡春生
揚塵狀況 (能見度)	<input checked="" type="checkbox"/> 無揚塵 <input type="checkbox"/> 輕微揚塵 <input type="checkbox"/> 中度揚塵 <input type="checkbox"/> 嚴重揚塵 <input type="checkbox"/> 非常嚴重揚塵		
巡守地點	<input checked="" type="checkbox"/> 西螺鎮 104 號越堤路(高鐵橋上游)	<input type="checkbox"/> 西螺鎮 100 號越堤路(高鐵橋下游)	
	<input type="checkbox"/> 二崙鄉 88 號越堤路(自強大橋上游)	<input type="checkbox"/> 二崙鄉 84 號越堤路(自強大橋下游)	
	<input type="checkbox"/> 崙背鄉 58 號越堤路(草湖社區)	<input type="checkbox"/> 崙背鄉 54 號越堤路(草湖社區)	
	<input type="checkbox"/> 麥寮鄉 16 號越堤路(西濱大橋上游)	<input type="checkbox"/> 麥寮鄉 08 號越堤路(西濱大橋下游)	
現場描述	現場體感風速小，農業種植區狀況良好，無人種植區綠覆良好，目測無揚塵發生。		
現場照片

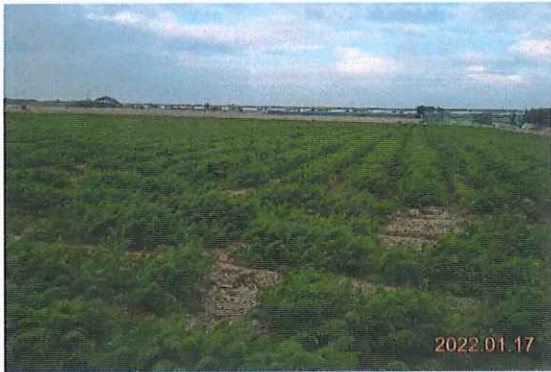
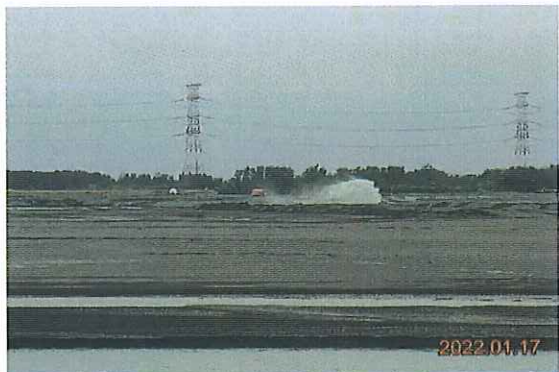
巡守表單編號	111-01-12		
巡守日期	111 年 01 月 17 日 星期一	巡守人員	李 清 波
揚塵狀況 (能見度)	<input checked="" type="checkbox"/> 無揚塵 <input type="checkbox"/> 輕微揚塵 <input type="checkbox"/> 中度揚塵 <input type="checkbox"/> 嚴重揚塵 <input type="checkbox"/> 非常嚴重揚塵		
巡守地點	<input type="checkbox"/> 西螺鎮 104 號越堤路(高鐵橋上游)	<input type="checkbox"/> 西螺鎮 100 號越堤路(高鐵橋下游)	
	<input type="checkbox"/> 二崙鄉 88 號越堤路(自強大橋上游)	<input checked="" type="checkbox"/> 二崙鄉 84 號越堤路(自強大橋下游)	
	<input type="checkbox"/> 崙背鄉 58 號越堤路(草湖社區)	<input type="checkbox"/> 崙背鄉 54 號越堤路(草湖社區)	
	<input type="checkbox"/> 麥寮鄉 16 號越堤路(西濱大橋上游)	<input type="checkbox"/> 麥寮鄉 08 號越堤路(西濱大橋下游)	
現場描述	農耕種植區狀況良好，體感風速小，目視無揚塵發生。		
現場照片

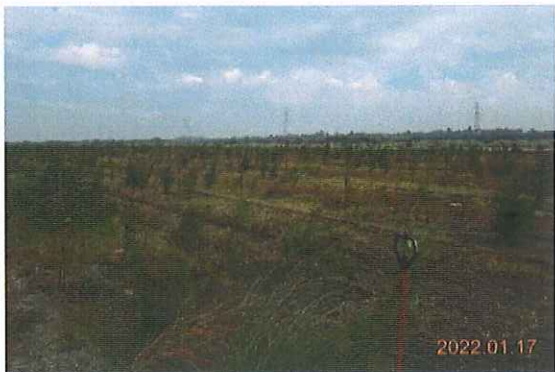
巡守表單編號	111-01-13		
巡守日期	111 年 01 月 17 日 星期一	巡守人員	林文貴
揚塵狀況 (能見度)	<input checked="" type="checkbox"/> 無揚塵 <input type="checkbox"/> 輕微揚塵 <input type="checkbox"/> 中度揚塵 <input type="checkbox"/> 嚴重揚塵 <input type="checkbox"/> 非常嚴重揚塵		
巡守地點	<input type="checkbox"/> 西螺鎮 104 號越堤路(高鐵橋上游)	<input type="checkbox"/> 西螺鎮 100 號越堤路(高鐵橋下游)	
	<input type="checkbox"/> 二崙鄉 88 號越堤路(自強大橋上游)	<input type="checkbox"/> 二崙鄉 84 號越堤路(自強大橋下游)	
	<input checked="" type="checkbox"/> 崙背鄉 58 號越堤路(草湖社區)	<input type="checkbox"/> 崙背鄉 54 號越堤路(草湖社區)	
	<input type="checkbox"/> 麥寮鄉 16 號越堤路(西濱大橋上游)	<input type="checkbox"/> 麥寮鄉 08 號越堤路(西濱大橋下游)	
現場描述	現場揚塵抑制工法狀況良好，無人耕種區綠覆良好，農業耕種區狀況良好，看起來沒有揚塵。		
現場照片

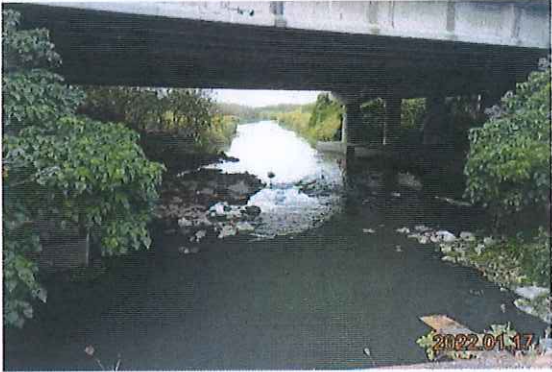
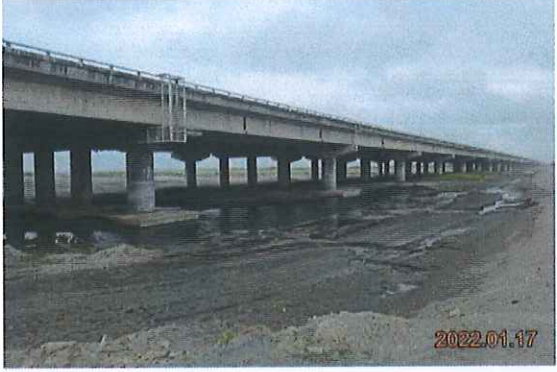
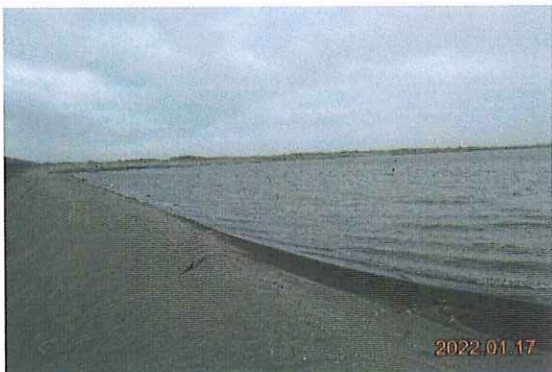
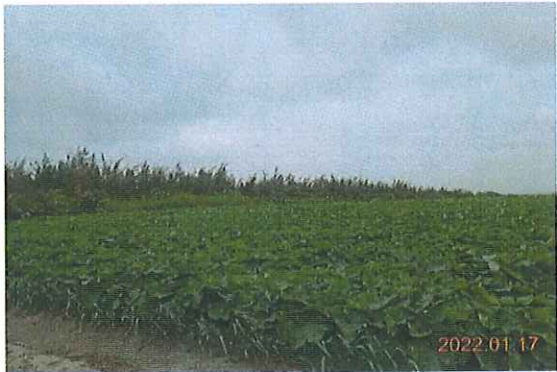
巡守表單編號	111-01-15		
巡守日期	111 年 01 月 17 日 星期一	巡守人員	許再發
揚塵狀況 (能見度)	<input checked="" type="checkbox"/> 無揚塵 <input type="checkbox"/> 輕微揚塵 <input type="checkbox"/> 中度揚塵 <input type="checkbox"/> 嚴重揚塵 <input type="checkbox"/> 非常嚴重揚塵		
巡守地點	<input type="checkbox"/> 西螺鎮 104 號越堤路(高鐵橋上游)	<input type="checkbox"/> 西螺鎮 100 號越堤路(高鐵橋下游)	
	<input type="checkbox"/> 二崙鄉 88 號越堤路(自強大橋上游)	<input type="checkbox"/> 二崙鄉 84 號越堤路(自強大橋下游)	
	<input type="checkbox"/> 崙背鄉 58 號越堤路(草湖社區)	<input type="checkbox"/> 崙背鄉 54 號越堤路(草湖社區)	
	<input checked="" type="checkbox"/> 麥寮鄉 16 號越堤路(西濱大橋上游)	<input type="checkbox"/> 麥寮鄉 08 號越堤路(西濱大橋下游)	
現場描述	農耕施作區施作中，無人耕種區綠覆良好，河道水位正常，目測無揚塵發生。		
現場照片

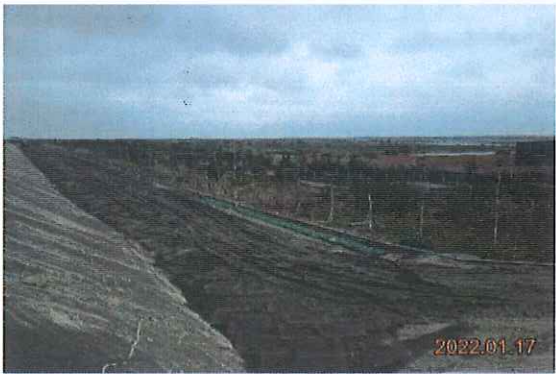
巡守表單編號	111-01-16		
巡守日期	111 年 01 月 17 日 星期一	巡守人員	許再發
揚塵狀況 (能見度)	<input checked="" type="checkbox"/> 無揚塵 <input type="checkbox"/> 輕微揚塵 <input type="checkbox"/> 中度揚塵 <input type="checkbox"/> 嚴重揚塵 <input type="checkbox"/> 非常嚴重揚塵		
巡守地點	<input type="checkbox"/> 西螺鎮 104 號越堤路(高鐵橋上游)	<input type="checkbox"/> 西螺鎮 100 號越堤路(高鐵橋下游)	
	<input type="checkbox"/> 二崙鄉 88 號越堤路(自強大橋上游)	<input type="checkbox"/> 二崙鄉 84 號越堤路(自強大橋下游)	
	<input type="checkbox"/> 崙背鄉 58 號越堤路(草湖社區)	<input type="checkbox"/> 崙背鄉 54 號越堤路(草湖社區)	
	<input type="checkbox"/> 麥寮鄉 16 號越堤路(西濱大橋上游)	<input checked="" type="checkbox"/> 麥寮鄉 08 號越堤路(西濱大橋下游)	
現場描述	現場風速小，防風林狀況良好，無人耕種區綠覆良好，河道水位正常，目測無揚塵發生。		
現場照片
